DIE SANIERUNG DES HALLESCHEN STADTBÄDES UNTER DENKMALPFLEGERISCHEN ASPEKTEN

› Andreas Rühl

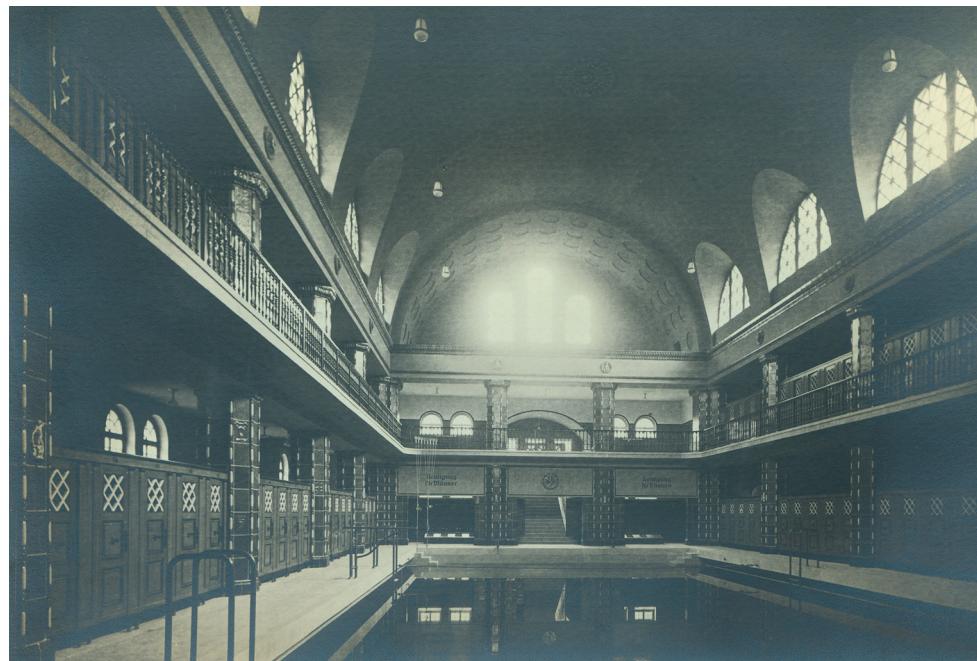
ABB. 1

Männerschwimmbad, Blick nach Osten (um/nach 1916)

Die massivsten Schädigungen erfuhr die Männer schwimmhalle, die mit ihrer von zwanzig achteckigen Pfeilern getragenen tonnenförmigen Decke, der umlaufenden Galerie und den großen gestaffelten Fens-

tern des Obergadens ursprünglich an ein Kirchenschiff erinnerte (Abb. 1). Obwohl sich Decke und Satteldach noch in einem relativ guten Zustand befanden, wurden diese gestaltprägenden Bauteile im Zuge von Umbauarbeiten 1972 zerstört. An die Stelle der gewölbten Rabitzdecke trat eine schallschluckende Unterdecke in Flachbauweise. Gleichzeitig wurden sämtliche Fensteröffnungen an Giebel- und Längsseiten vermauert.⁴ Der Außenbau verlor damit neben seinen wohlproportionierten Giebelansichten auch wesentliche architekturgliedernde Elemente an den Längsseiten.
