## ZUR RESTAURIERUNG

### Das Schadensbild

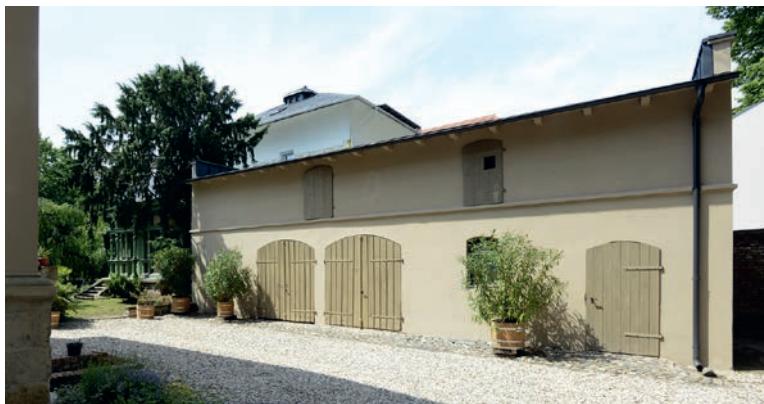
**ABB. 6**  
Villa Graßhoff, Remise von Nordosten nach der Restaurierung, links im Hintergrund das Gartenhaus (2024)

Das an die westliche Grundstücksgrenze gerückte Kutscherhaus verkörpert einen schlanken, nicht unterkellerten längsrechteckigen Putzbau von eineinhalb Geschossen Höhe und vier Raumachsen Länge mit flachem Pultdachabschluss (Abb. 6). Markant treten die seitlich über Dach geführten Giebelwände, das Gurtband über dem Erdgeschoss und die segmentbogigen Tor-, Fenster- und Lukenachsen hervor. In dem Wirtschaftsbau waren von Süden nach Norden ein Geräteraum, zwei Wagenräume bzw. Garagen und ein Raum für den Kutscher untergebracht. Der Drempel diente mit seinen beiden Ladeluken als Speicher.

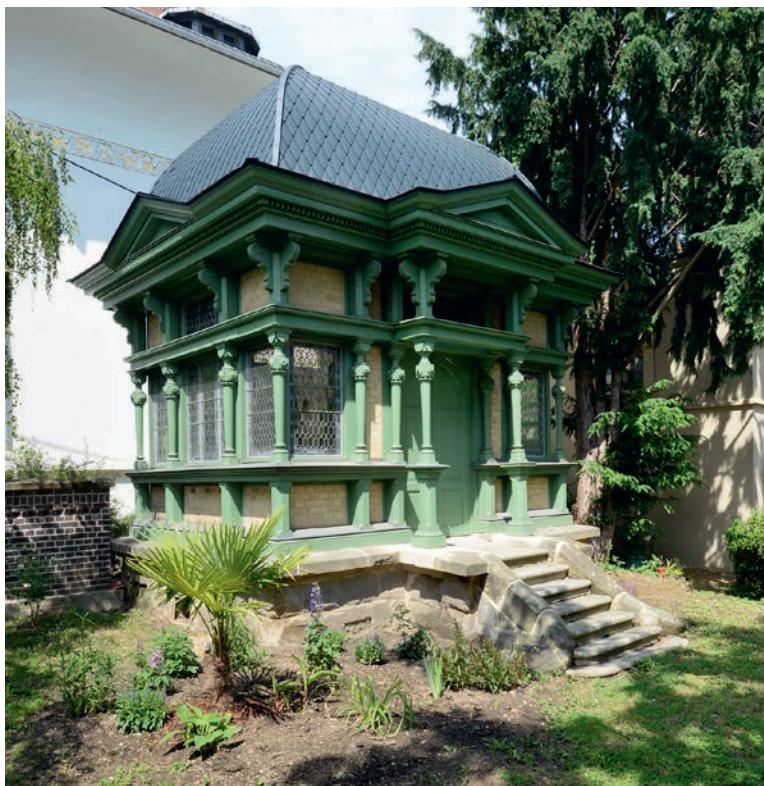
**ABB. 7**  
Villa Graßhoff, Gartenlaube von Südosten nach der Restaurierung (2024)

Südlich der Remise ist die den Garten nach Westen abschließende und als Teepavillon genutzte Laube verortet (Abb. 7). Es handelt sich um einen schmuckvollen dreiachsigem Fachwerkpavillon, der über einem Sandstein(-eis-)keller aufgerichtet wurde. Der dreizonige Wandaufbau mit Säulenvorlagen in Fensterregister und Portikus bietet stilistische Anklänge an die Neorenaissance. Die in einem Grünton gehaltene Architekturgliederung korrespondiert mit den gelben Klinkergefachen und wird über ein weit ausladendes, klassisches Traufgesims mit Frontispizien durch eine hochgebuste Schieferhaube abgeschlossen. Dem Eingangsportal vorgelagert ist eine siebenstufige Sandsteintreppe mit volutenartig auslaufenden Wangen.

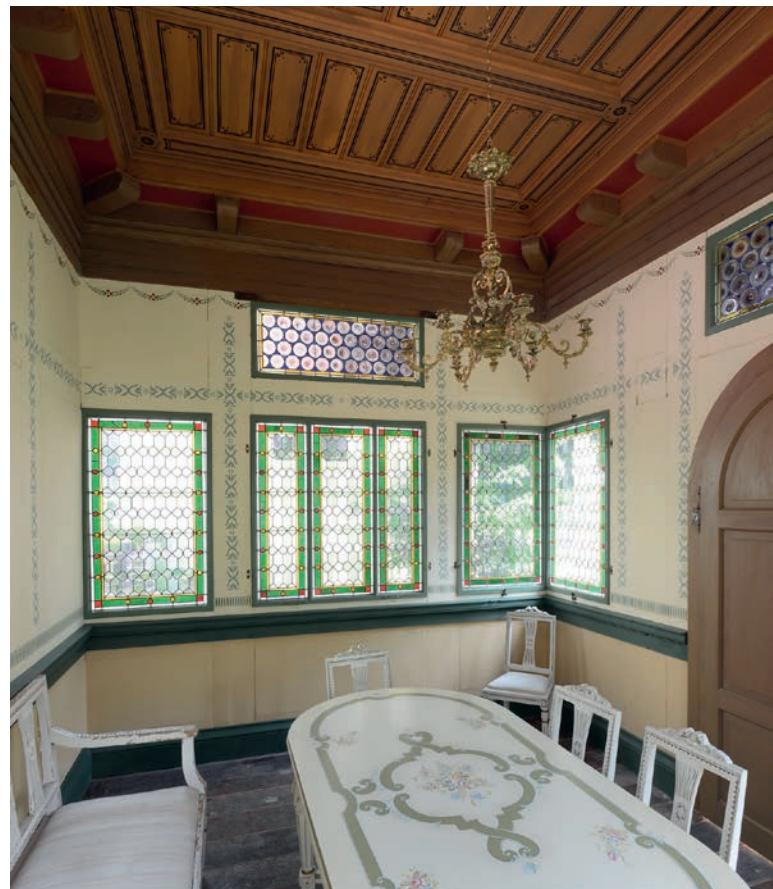
zweiflügliche Ostportal mit vorgelagertem Portikus gelangt der Besucher in den pittoresken Innenraum, der durch die farbig abgesetzte, hölzerne Kassettendecke, die farbigen Bleiglasfenster und eine anspruchsvolle Wandfassung in Schablonentechnik zu überzeugen weiß (Abb. 8).

**ABB. 8**  
Villa Graßhoff, Gartenlaube,  
Innenraum nach Nordosten  
nach der Restaurierung  
(2024)

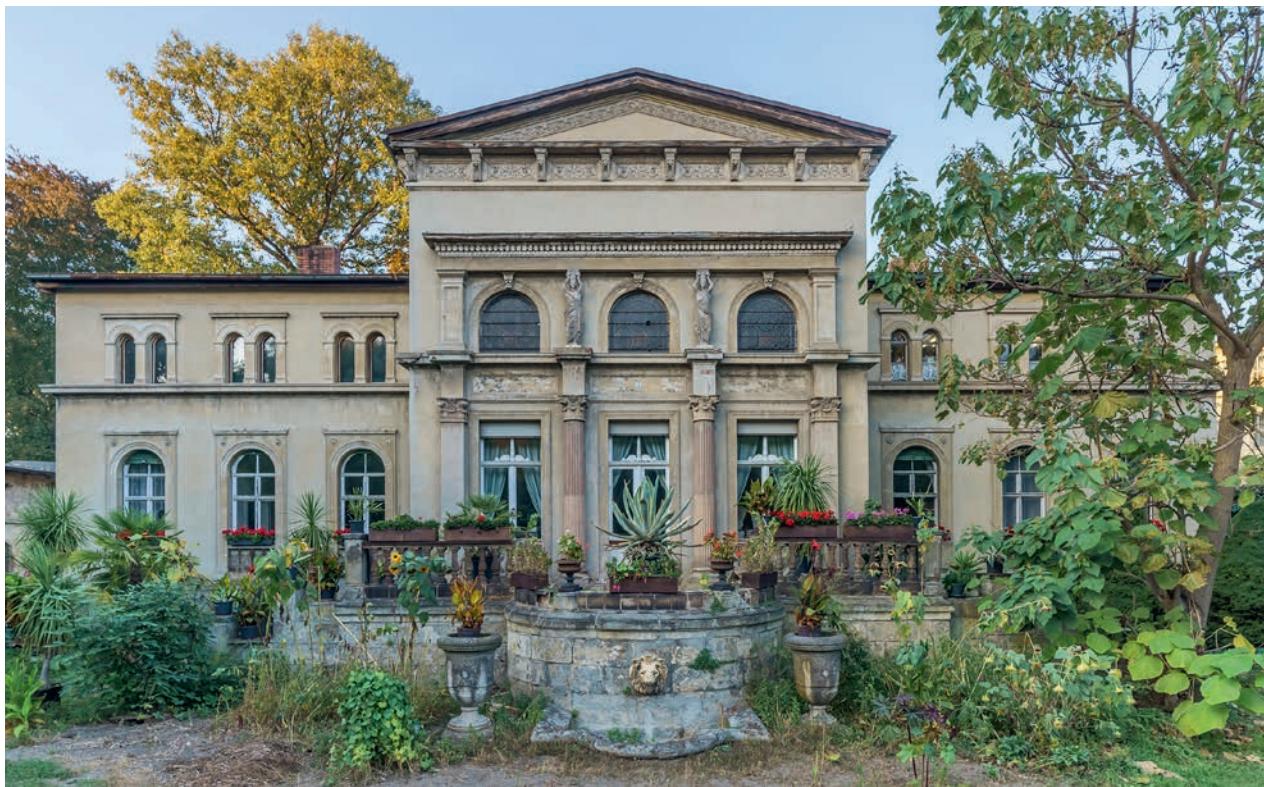
Mit dem Kauf der Villa im Jahr 2018 übernahm der neue Eigentümer ein Objekt von hoher Authentizität und Integrität, das gleichzeitig über viele Jahre baulich vernachlässigt und in höchstem Maße sanierungsbedürftig war. Der Sanierungsstau umfasste durch Feuchteintrag über das Dach bedingte Schäden am Dachwerk, u. a. am Sparren-Pfetten-Abbund, am Traufgesims und an der Dachentwässerung, deren Innenrinnensystem durch vorgehängte Rinnen abgelöst worden war. Die Dachkonstruktion war zusätzlich durch einen umfanglichen Anobienbefall (Hausbock) in ihrem Tragverhalten geschwächt und durch den Eintrag von Lindan und DDT in den 1960er Jahren hoch kontaminiert. Durch Bewitterung und Nässeeintrag wiesen die Fassaden umfangliche Fassungs-, Putz- und Stuckschäden auf, die zum partiellen Verlust ganzer Gliederungselemente, wie beispielsweise den Zahnschnitt- und Eierstabfriesen im Bereich des Traufgesimses, des Portalarchitravs und der Zinkguss-Applikationen auf den oberen Fensterrahmen und Abschlussgesimsen des Mittelrisalits geführt hatten. Darüber hinaus zeigten die Außenwände setzungs- und spannungsbedingte Rissenschäden. Ein Platanensturz in den 1990er Jahren hatte die Terrassenbrüstung im zentralen Bereich zerstört und zur Absackung des Schmuckfliesenbodens geführt. Auf latente Undichtigkeiten im Bereich des Mitteldaches war eine partiell hohe Durchfeuchtung des Deckenstucks im Gartensaal mit entsprechender Schädigung der Farbfassung zurückzuführen (vgl. Abb. 5).

Feuchteintrag von unten durch die defekte Zuleitung im Keller zu den Wasserspielen im Garten führte bereits in den 1970er Jahren zur Ausbreitung des Echten Hausschwamms (*Serpula lacrymans*) in der Holzbalkendecke des Gartensaals und dessen Parkett im südlichen Teil vor der Fensterwand. Dieser Bereich der Holzbalkendecke war seinerzeit nur notdürftig mittels Spanplatten geschlossen worden. Schäden durch Bewitterung und mechanische Verluste gab es an den Sandsteinpfeilern der Einfriedung. Der Schmiedegitterzaun zeigte ein umfangreiches Rosttreiben. Die Remise war in einem ähnlich vom Sanierungsstau gekennzeichneten Zustand wie das Wohnhaus selbst. Die Gartenlaube befand sich durch Nässeeintrag und Verwahrlosung (das Haubendach war bereits partiell eingestürzt) in einem ruinösen Gesamtzustand. Einen Eindruck vom Zustand der Villa vermittelt

**ABB. 9**  
Villa Graßhoff, Gesamtansicht von Süden vor der Restaurierung (2018)

die Aufnahme aus dem Jahr 2018, die vor Beginn der Restaurierung angefertigt wurde (Abb. 9).

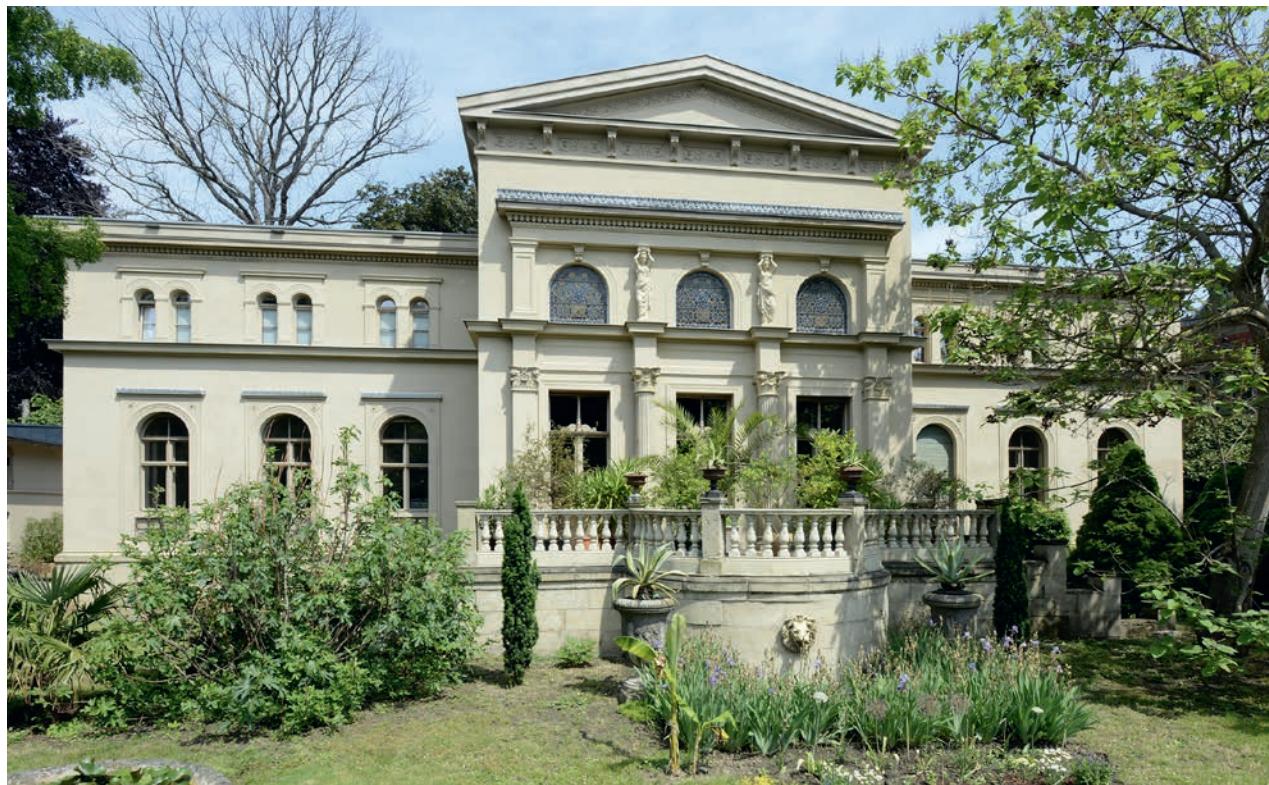
**ABB. 10**  
Villa Graßhoff, Gesamtansicht von Süden nach der Restaurierung (2024)

standsetzungsarbeiten an den Dächern der Villa und der Remise. Der Grundsatz des maximalen Substanzerhalts konnte im Bereich des Dachwerkes der Villa nicht umgesetzt werden. Das Dach wurde auf Grund des o. g. starken Hausbockbefalls und der überaus hohen Kontamination mit gesundheitsschädlichen Stoffen analog des historischen Abbundes neu in Nadelholz gerichtet. Erhalten blieben die Holzbalkendecken über dem Erdgeschoss einschließlich der Gartensaaldecke und der beiden Hängewerke in diesem Bereich des Mittelrisalits. Anstelle mehrerer Lagen Dachpappe erfolgten die Neueindeckungen der Villa und der Remise mit einer anthrazitfarbenen Aluminium-Stehfalzdeckung. Diese ist, bedingt durch die sehr flachen Dachneigungen, optisch kaum wahrnehmbar. An der Villa konnte das historische System der Dachentwässerung über innenliegende Kastenrinnen und damit das historische Erscheinungsbild der Traufgesimse wieder hergestellt werden.

Als nächstes folgte die Restaurierung der Putzfassaden einschließlich ihrer Bauzier, das heißt der Stuckdekoration und der Zinkgussapplikationen. Neben der Reparatur des Bestandes wurden fehlende Teile sowohl im Stuck- als auch im Metallbereich nach vorhandenen Vorlagen am Bau in hoher handwerklicher Qualität rekonstruiert. Unter anderem konnten die weitgehend verlorenen floralen Zinkblechreliefs anhand vorhandener Originalteile mittels Formabnahme nachgegossen werden. Sie bereichern heute maßgeblich das ästhetische Gesamtbild der Villa. Alle historischen öffnungsschließenden Elemente, namentlich der Holz- und Bleiglasfenster, der Fenstertür, der Hausingangstür und der Fensterjalousien wurden handwerklich aufgearbeitet und nach Befund mittels traditioneller Leinöl-Standölfarben gestrichen. Zur wärme- und schallschutztechnischen Verbesserung erhielten alle historischen Einfachfenster zusätzliche innere Vorsatzfenster nach dem Kastenprin-
