21 | Schloss Stolzenfels. Ein hochromantisches Gesamtensemble und seine Instandsetzung

52 | Schloss Stolzenfels. Zustand und Schäden vor der Instandsetzung

60 | Der Felsgrund im Bereich des Schlossbergs. Schäden, Ursachen und Sicherung

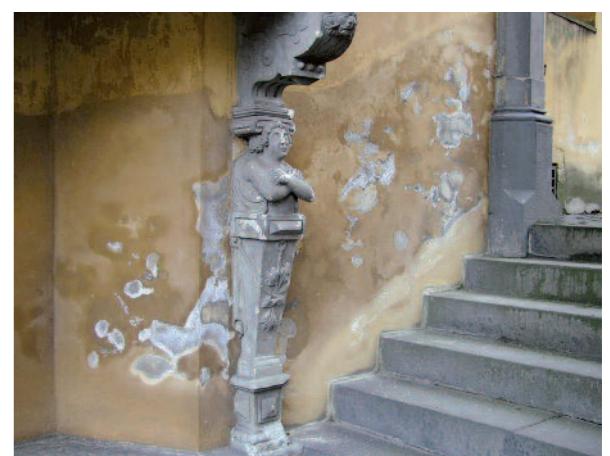
Abb. 2: Kamin in der Arkadenhalle, Putzschäden und Versalzungen

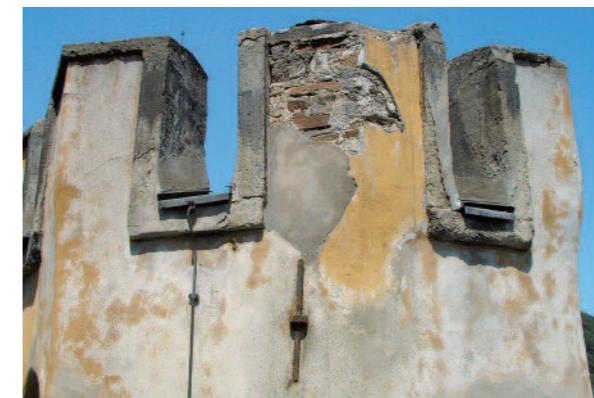
Abb. 3: Beispiel für schadhafte Zinnen

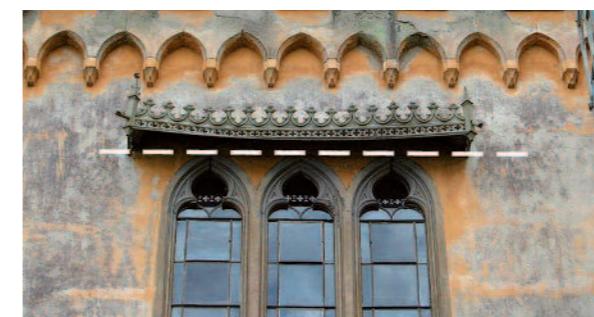
Abb. 4: Zinkbaldachin am Arkadenbau über dem Fenster des Gemeinsamen Schlafzimmers mit starker Verformung

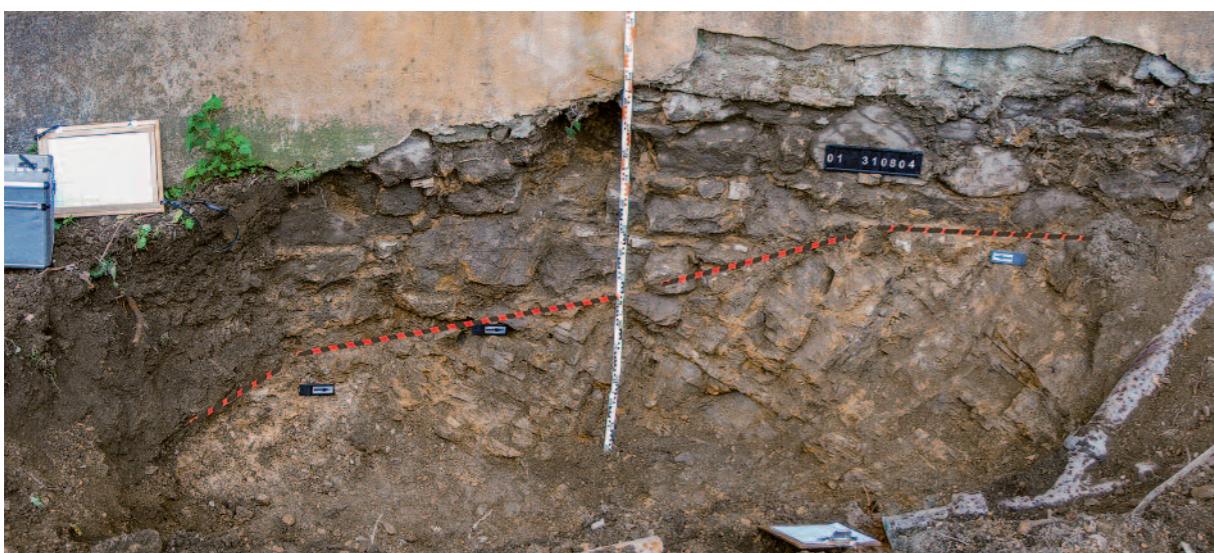
Abb. 2: Nordwestbau, Schürfgrube zur Erkundung der Gründungssituation

Nach den vorliegenden Aufschlussergebnissen erfolgte die Gründung der mittelalterlichen Burgmauer bzw. der heutigen Schloss- und Pergolagartenmauer auf den unterdevonischen Festgesteinen (vgl. Abb. 2), wobei dieses Gründungskonzept allerdings nicht immer einheitlich durchgehalten wurde. So war die Bruchsteinmauer örtlich auch unmittelbar auf den Hang- bzw. Verwitterungs-

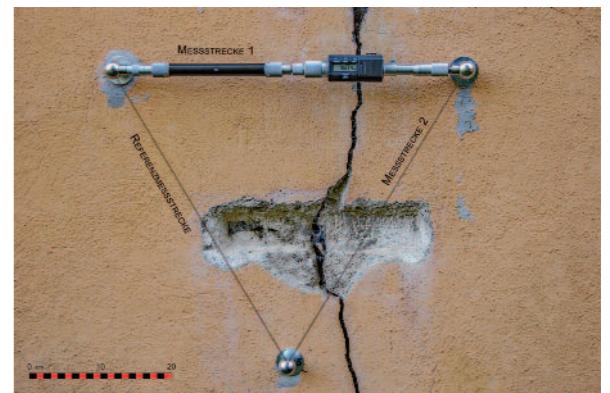
In der nördlich anschließenden Pergolagartenmauer waren im unmittelbaren Anschlussbereich zum Nordwestbau ebenfalls Vertikalrisse mit entsprechender Intensität vorhanden. In diesem am stärksten geschädigten Gebäudeteil des Schlosses versuchte man bereits seit dem 19. Jahrhundert, die Nordwestecke mittels eines zusätzlichen Strebepfeilers und einer Vormauerung aus Ziegelmauerwerk zu sichern. Ende der 60er/Anfang der 70er Jahre des 20. Jahrhunderts wurden dann weitere Stabilisierungsmaßnahmen zur Erhöhung der Tragfähigkeit

Abb. 3: Pergolagartenmauer, vorhandener Riss mit Rissweitenmessstelle

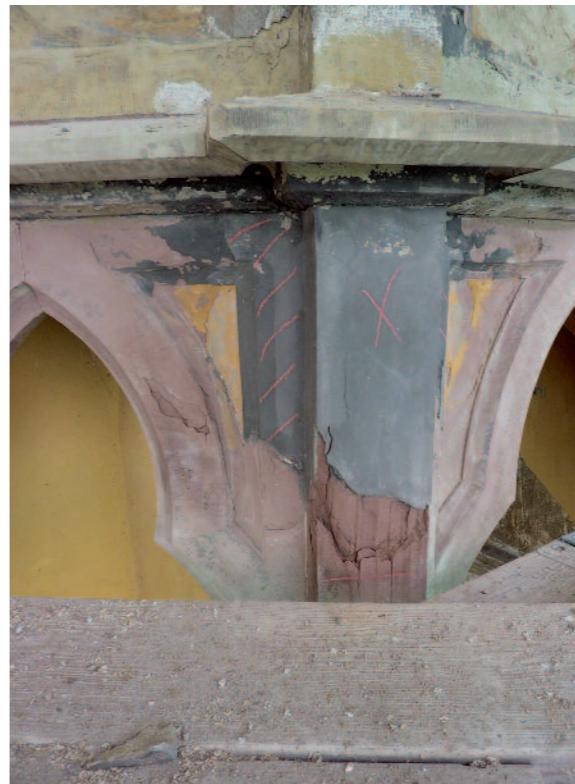
Mit seiner filigranen Zier ist der Erker des Inneren Torbaus ein Blickfang in der Gesamtansicht der Ostfassade zum Rhein. Umso weniger verständlich sind die vielen unsachgemäßen und schädlichen, früheren Reparaturen: Flache Auswitterungen und tiefe Fehlstellen waren mit hartem und dichtem Zementmörtel geschlossen, unter dem der Stein massiv weiter verwitterte (Abb. 11). An den sandsteinernen Blendmaßwerken des Erkers traten gravierende Schäden auf. Der teilweise tief zurückgewitterte Stein sandete und schuppte, Schalen lösten sich ab.

Abb. 11: Innerer Torbau, rheinseitiger Erker, unpassende Ergänzung mit hartem und dichtem Zementmörtel, Steine darunter und in der Umgebung ruinös geschädigt

Nach der Abnahme aller Mörtelantragungen war die mürbe Steinsubstanz mit Kieselsäureester zu festigen, Risse zu injizieren und Bruchkanten zu kitten. Da der Einbau von Vierungen an den Brüstungsplatten wegen deren geringer Tiefe problematisch war, wurden hier in geringem Umfang flachere Fehlstellen mit Steinersatzmörtel angetragen. An tiefen Auswitterungen unter dem Gesims und an vortretenden, massiveren Lisenen wurden Vierungen eingepasst.

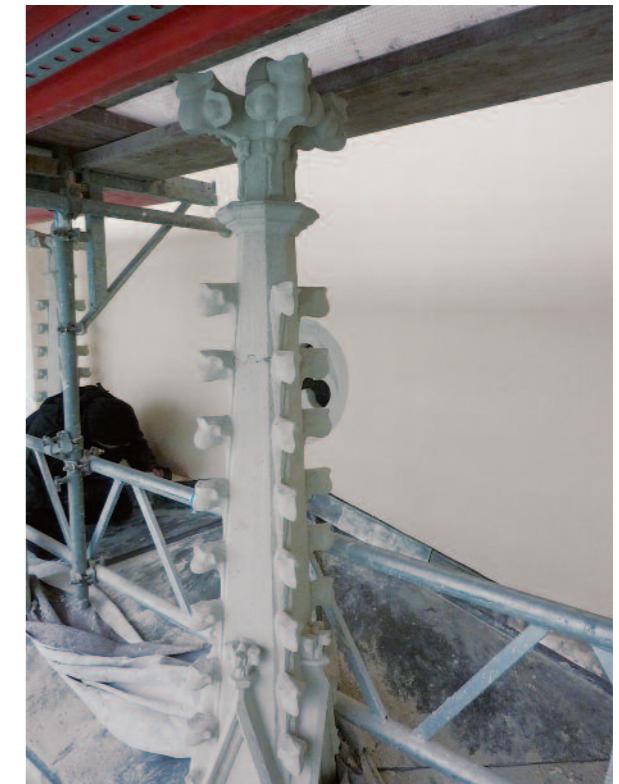
Von den vier bekrönenden Fialschäften mit Kreuzblumen aus Muschelkalk war einer wegen des innenliegenden, rostenden DüBELS oben gebrochen. Die Bruchstücke des Schafts blieben erhalten und konnten nach Ausbau des DüBELS wieder zusammengefügt werden. Ein neu angefertigtes Teil ersetzt die verlorene Spitze der Kreuzblume mitsamt Knauf (Abb. 12). Ebenfalls verloren war die ursprüngliche Füllung der rundbogigen Öffnung über dem Erker, hier waren die Bruchstücke der Fialspitze deponiert. In Anlehnung an die in vielfachen Formen vorhandenen Maßwerkrosen wurde ein neuer Dreipass mit der Jahreszahl 2010 angefertigt und mit Abschluss der Arbeiten am Erker in die Öffnung gesetzt.

Abb. 12: Innerer Torbau, rheinseitiger Erker, Fialenschaft aus Bruchstücken wieder zusammengefügt, oberer Teil der Kreuzblume rekonstruiert

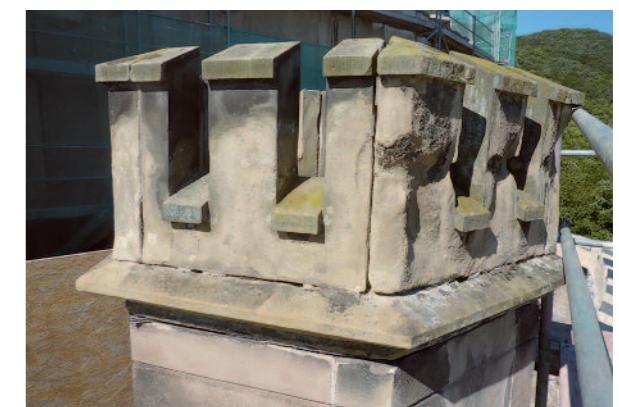
eckigen Formaten zusammengefügt. Der Zinnenkranz als oberer Abschluss besteht aus sechs Elementen und steht auf einer umlaufend profilierten Platte. Die nicht funktionsgerechte Wasserableitung aus dieser Plattform, die über kleine Bohrungen unter den Zinnenelementen erfolgte, führte zu massiven Schäden an den steinernen Teilen.

Zwischen den meisten Platten waren die Fugen ausgewittert, insbesondere im Zinnenkranz, das äußere Element hatte sich gelockert. Alle Zinnenelemente mussten daher neu versetzt und die Verfüigung erneuert werden. Rostsprengungen durch innenliegende Klammern hatten Ausbrüche verursacht. Die Klammern wurden, soweit zugänglich, entrostet und mit Korrosionsschutz behandelt. Anschließend erfolgte hier, wie auch an anderen tiefen Fehlstellen an den verwitterten Zinnenelementen, eine partielle Reparatur mit Vierungen. Oben an den Innenseiten der Turmwände trat infolge der Durchfeuchtung eine massive Schalenbildung mit fortgesetztem Substanzverlust auf. Lockeres, nicht konservierbares Material wurde abgenommen, nachfolgend mit Kieselsäureester gefestigt. Ebenso wurde rechts innen am Spitzbogen des Eingangs verfahren, auch hier sind Vierungen eingesetzt.

Abb. 13: Nordosttürmchen an der Rheinterrasse vor der Instandsetzung, Konstruktion aus großen Sandsteinplatten

Um eine erneute Durchfeuchtung zu vermeiden, deckte man die Oberseite des Türmchens nach dem Abbau der Zinnenelemente mit Walzblei ab. Zur ausreichenden Entwässerung der Turmplattform wurden die Zinnenelemente etwas erhöht wieder eingebaut. An den Unterkanten der Zinnenelemente sind hierfür jeweils außen und in der Mitte ca. 15 mm hohe Vierungen eingepasst. Durch die so entstehenden Schlitze kann das Regenwasser über das Gesims ablaufen.
