6.2 Glasbruch – Schadensbilder B

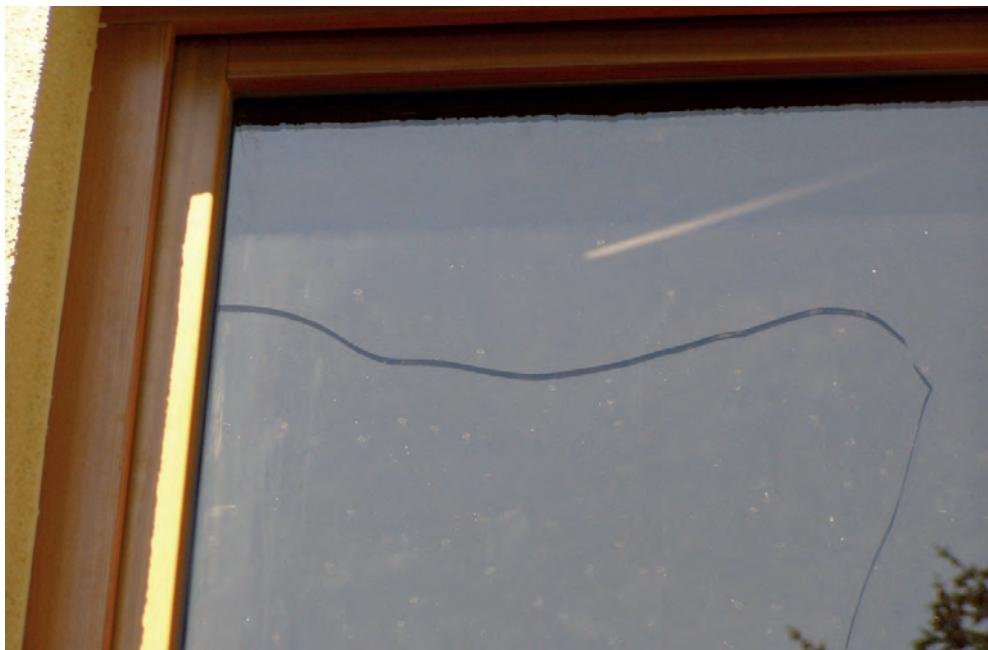
Thermischer Bruch an eingefärbtem, absorbierendem Glas, Bruchverlauf entlang der Kalt-/Warmzone.

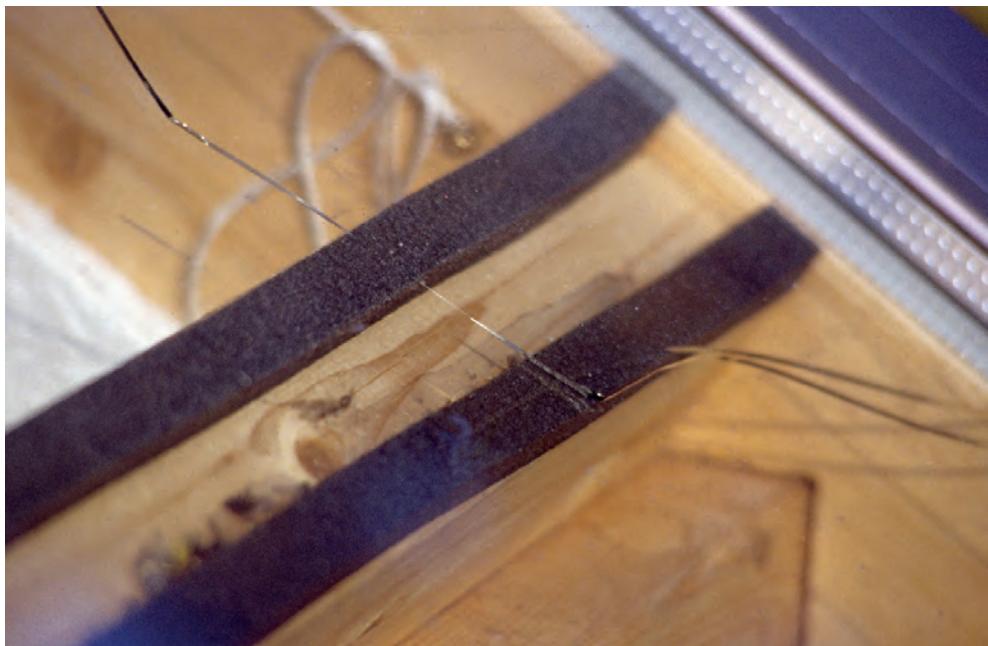
Thermischer Bruch an der unteren VSG-Scheibe von Isolierglas, die von der Warmzone (Raum) über die Auflage (schwarzes Profil = Erhitzung) in den Außenbereich (Kaltzone) läuft.

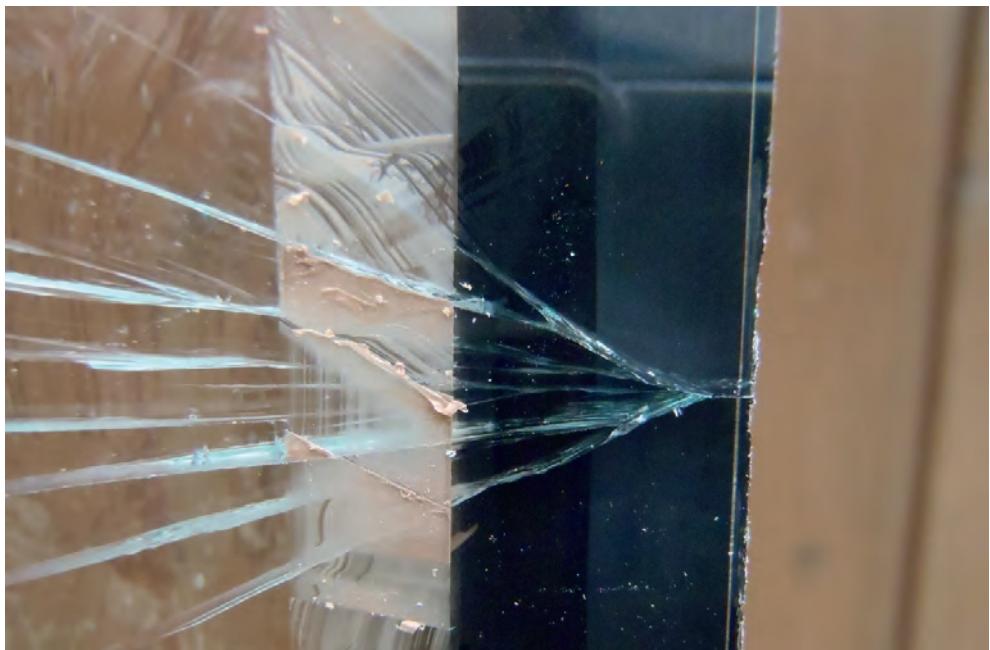
Thermischer Palmsprung, der durch sehr starke punktförmige Erhitzung der Scheibe entstanden ist. Deutlich erkennbarer rechtwinkliger Einlauf zur Glaskante mit sofortiger Aufspaltung, da sehr hohe Spannungen einwirkten.

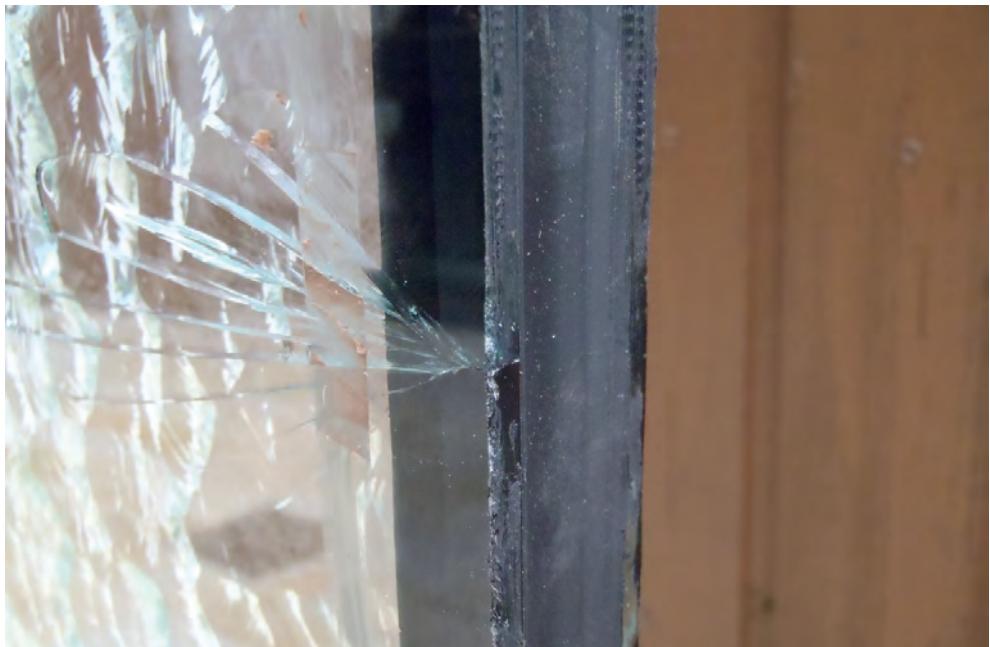
Bruch aus Bild oben, jedoch Kantenanblick, auch hier der rechtwinklig zur Glasoberfläche durch das Glas verlaufende Bruch erkennbar, typischer thermischer Bruch, jedoch mit sehr hoher Energieeinwirkung.

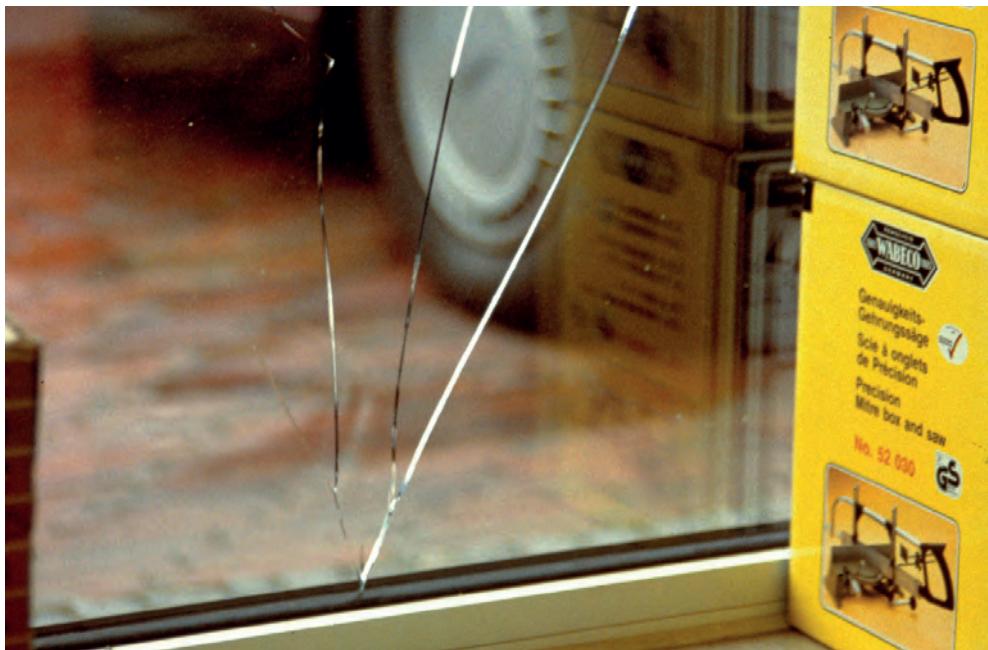
Thermischer Bruch einer Schaufensterscheibe durch direkt an der Scheibe gestapelte Kartons verursacht.

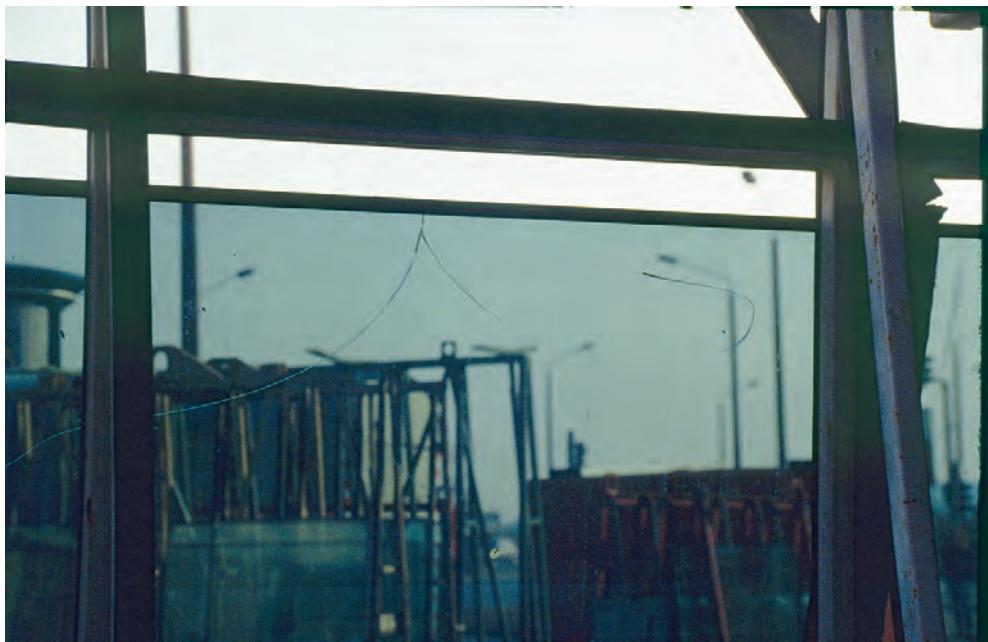
Thermischer Bruch an nicht vorgespanntem, absorbierendem Sonnenschutzglas.

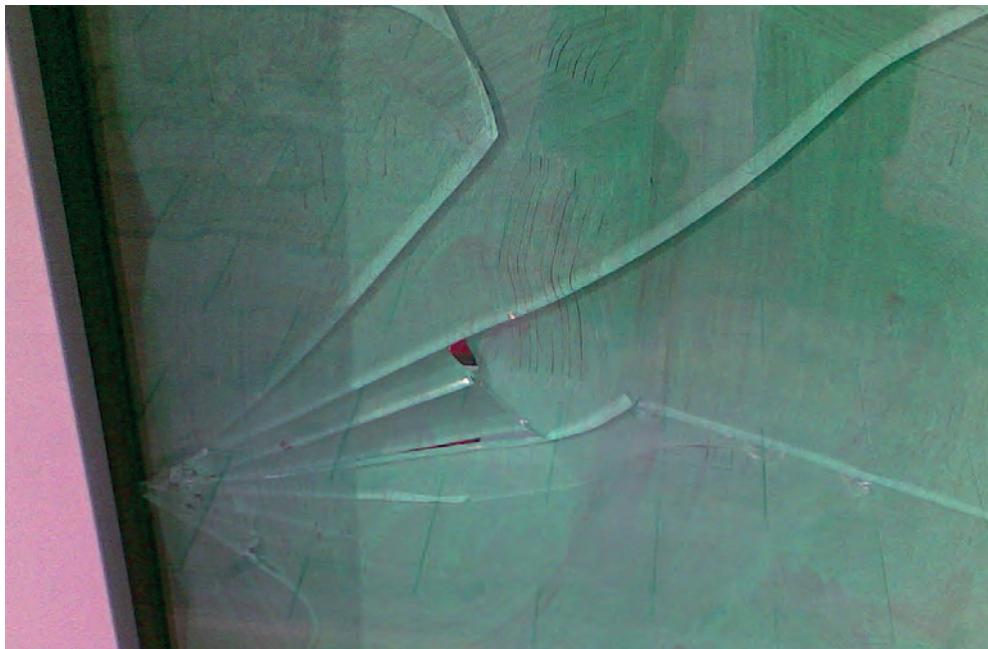
Starker thermischer Bruch durch Bemalung der Scheibe verursacht.

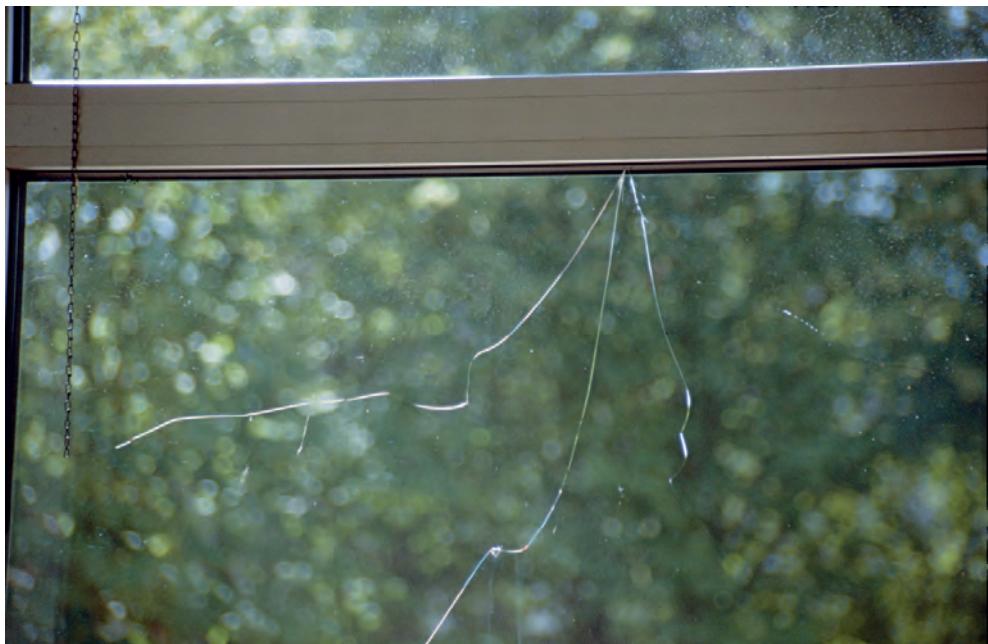
Starker thermischer Bruch verursacht durch direkt an der Innenscheibe aufgehängtes Werbeplakat.

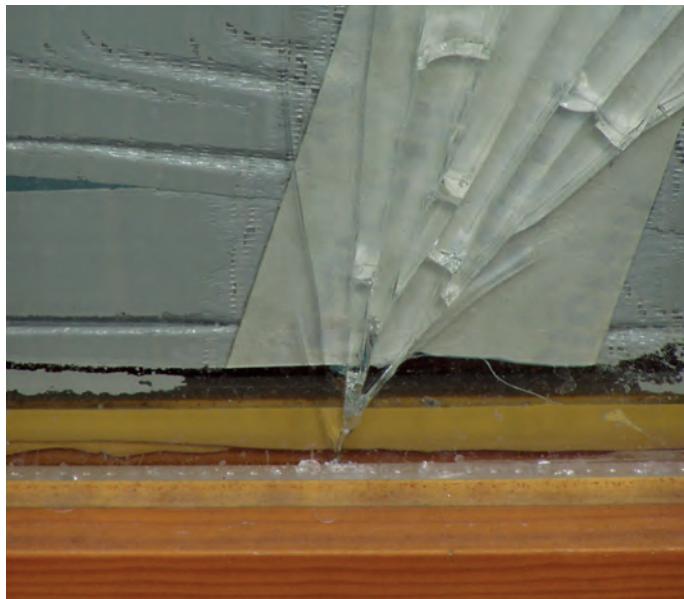
Starker thermischer Bruch,
verursacht durch innen an
die Wärmedämm-Isolier-
glasscheibe angelehnte
Gegenstände.

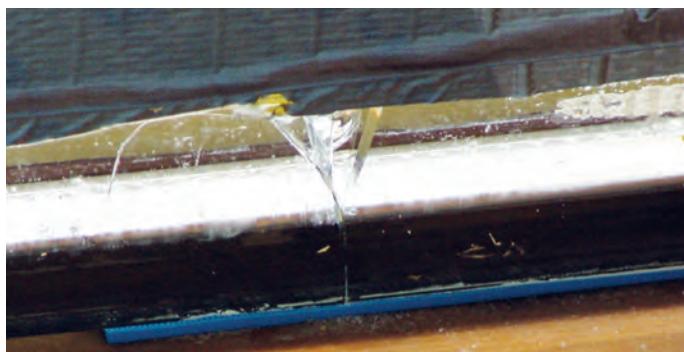
Detail aus Bild oben,
Innenansicht bei entfernter
Glashalteleiste deutlich
erkennbarer rechtwinkliger
Einlauf des thermischen
Bruchs.

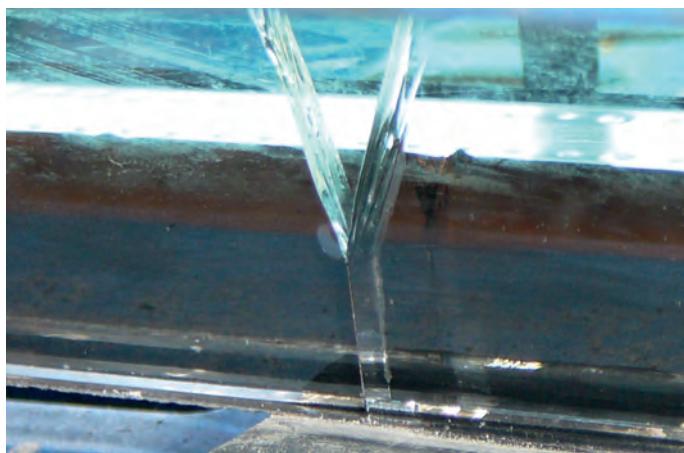
Thermischer Randbruch,
Bruchaufspaltung noch im
Bereich der Abdeckung
durch die Glashalteleiste.
