St. Servatius zu Quedlinburg

Untersuchungen anlässlich einer Bauaufnahme der
Christian-Albrechts-Universität zu Kiel im Februar 2013

Klaus Gereon Beuckers

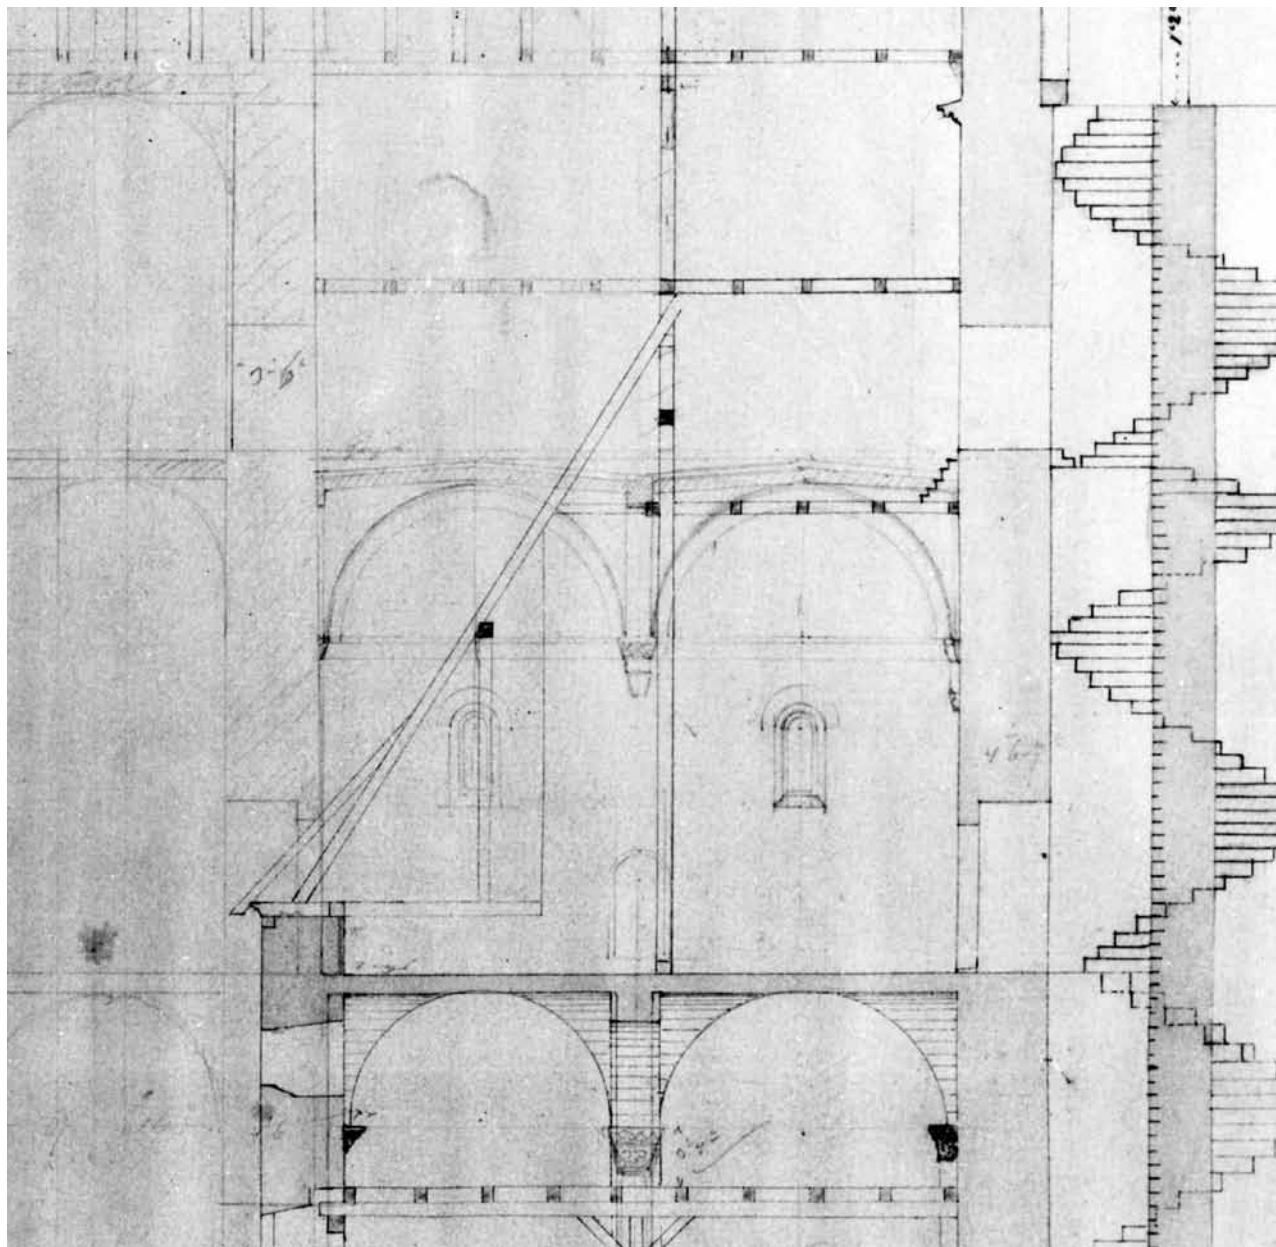
Abb. 1 Querschnitt durch den Westbau. Plan von Bauinspektor Pelzaeus (1859), Detail.

Der Baubestand vor den Restaurierungsmaßnahmen des 19. Jahrhunderts und der Rekonstruktion des Südwestturms ab 1877 auf neu angelegten Fundamenten aus den Jahren 1866 und 1867 ist in Plänen des Halberstädter Bauinspektors Pelizaeus ablesbar, die 1859 für die geplanten Restaurierungsarbeiten angefertigt wurden (Abb. 1).¹³ Übernommen wurde dieser Befund

einer der Giebelwand zugehörigen Zwischendecke. Der Längsschnitt von Pelizaeus aus dem Jahre 1859 zeigt auf der Westempore einen kastenartigen Einbau, der die Empore zu Zweidrittel in nordsüdlicher Richtung abteilte (Abb. 1). Vermutlich gehören die Balkenlöcher zu dessen Südwand; der obere Abschluss liegt hingegen auf der Höhe des umlaufenden Kämpfergesimses, also höher als die Horizontallöcher, die mithin in diesem Kasten angeordnet waren.

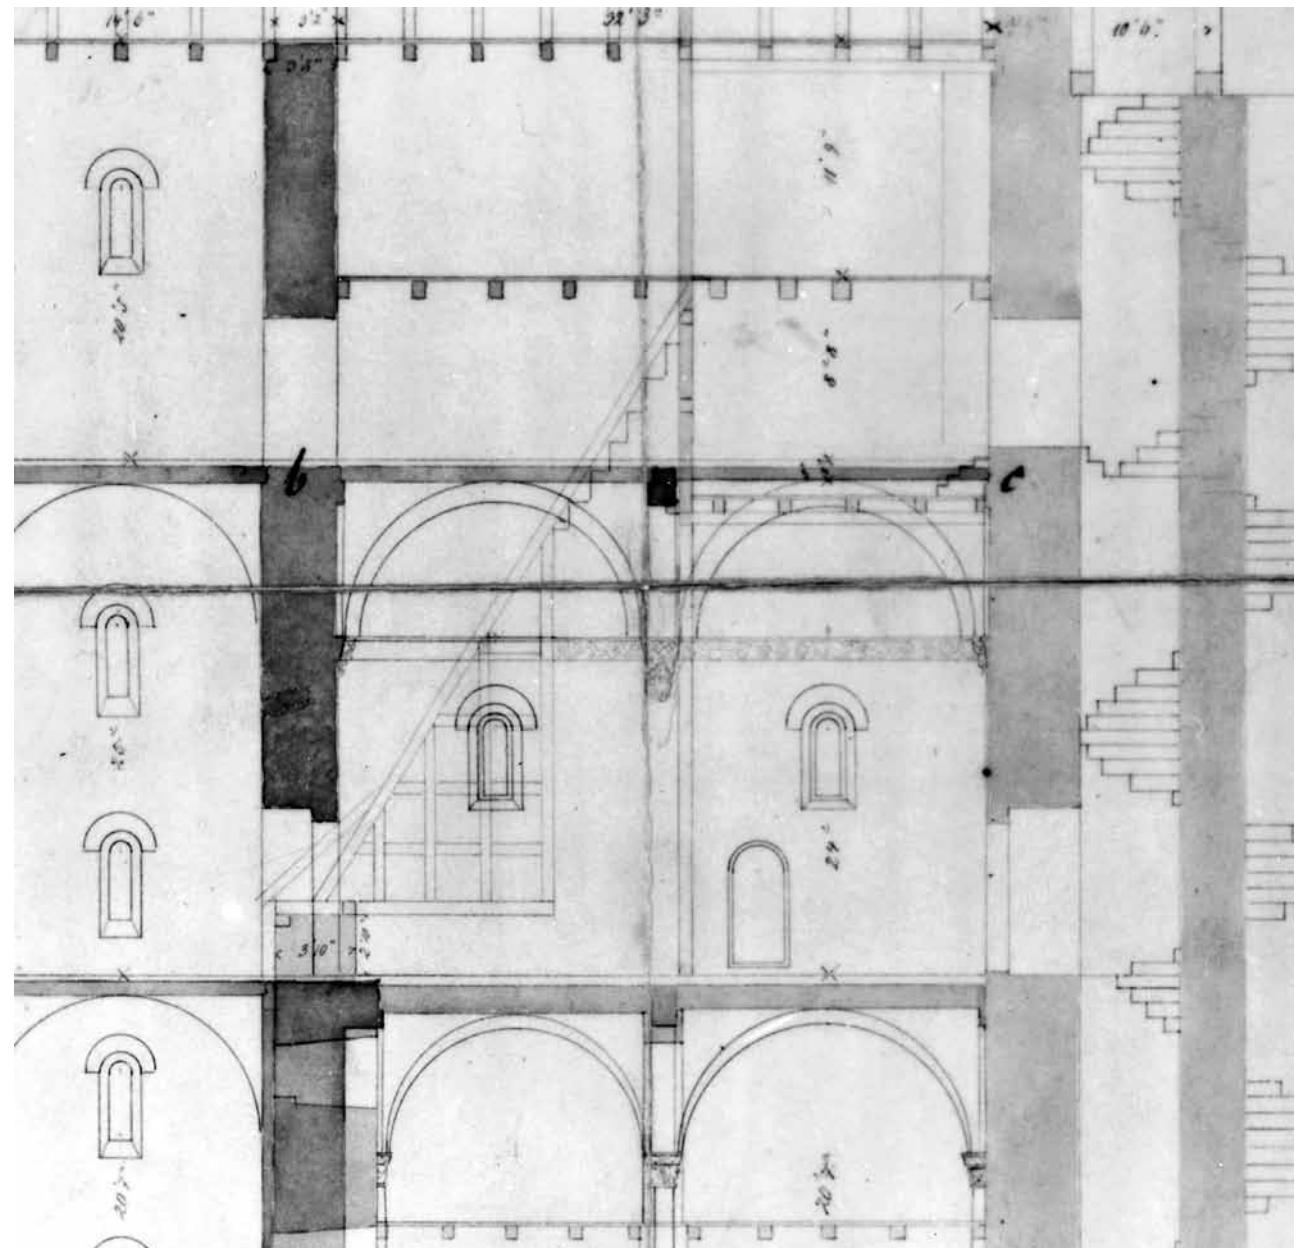
Abb. 2 Querschnitt durch den Westbau. Plan von Johann Gottfried Werner (1864), Detail.

für die Wiederherstellungsplanungen von Johann Gottfried Werner von 1864 (Abb. 2).¹⁴ Sie zeigen den in beiden Geschossen zum Langhaus hin vermauerten Westbau. Vom südlichen Joch der Empore ist die Südmauer nur noch auf einer Höhe von etwa einem Meter erhalten. Ihre dickere Struktur entspricht ihrem Unterbau im Untergeschoss und legt somit eine Neuauflistung bzw. Verstärkung¹⁵ der gesamten Flanke im Rahmen der statischen Festigung nach dem Einsturz oder bei einer der späteren Sicherungsmaßnahmen nahe. Jedenfalls trägt die niedrige Mauer auf den Plänen einen Giebelanschlag hoch über den Mittelgurt der Empore hinauf, der mit Fachwerk geschlossen ist. Der Plan von Pelizaeus ist keine Bauaufnahme des Vorrestaurierungszustandes, sondern enthält bereits die Kurvatur des spiegelsymmetrisch rekonstruierten Südturms. Deshalb ist kaum zu entscheiden, ob die Westwand des Emporenjoches bis zum eingezeichneten Schildbogen erhalten war oder sich durch das Westfenstergewände hindurch abtreppete. Vermutlich gehört auch das von ihm eingezeichnete, hohe Gewölbe des Emporengeschosses zum Rekonstruktionsentwurf. Im Gegensatz zu Pelizaeus zeichnet Wer-

ner im nördlichen Joch der Empore eine türähnliche Nische ein, die axial gegenüber dem Fenster versetzt in der Westwand eingefügt ist. Sie mutet wie eine Türöffnung in den westlich anschließenden Konventbau an und ist auch heute noch erhalten.

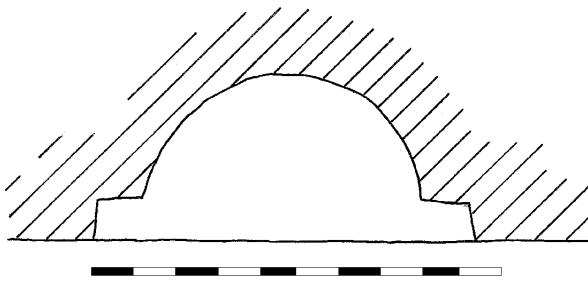
Abb. 3 Grundriss der Nische in der Westwand der Westempore, 2013.

Das Fugenbild der romanischen Wand ist durch unterschiedliche Lagenhöhen gekennzeichnet, wie auch die Quadergrößen heterogen sind. Sieht man einmal von Ausgleichsblöcken und einigen späteren Ersetzungen ab, so gibt es etliche Vertikalfugen, die in zwei Lagen übereinander liegen. Ist dennoch die Regelmäßigkeit beiderseits des Fensters einigermaßen gewahrt, so bestehen Unregelmäßigkeiten bei der Einbindung der Nische, die jedoch in ihrem Steinschnitt sowohl der als zusammenhängendes Werkstück ausgearbeiteten Nische selbst als auch des äußeren Rahmens, in den die Nische eingesetzt wurde (Plan 1 und Abb. 3), dem umgebenden Mauerwerk entspricht (allerdings in der Oberfläche etwas geglätteter erscheint, was aber mit den zahlreichen Beeinträchtigungen der vorderen Mauerebene zusammenhängen könnte). Die Einbindung lässt keine Hinweise auf eine nachträgliche Einbringung erkennen, vielmehr setzen die Quaderhöhen der Nische die der Wand fort, obwohl diese je nach

Lage in der Höhe variieren. Damit muss die Nische als ursprünglich gelten. Sie liegt heute eine Quaderschicht über dem Fußboden, wobei keine Aussagen zum genauen ursprünglichen Bodenniveau des 12. Jahrhunderts gemacht werden können, da die dafür zu bewertenden Bereiche derzeit nicht offen liegen.

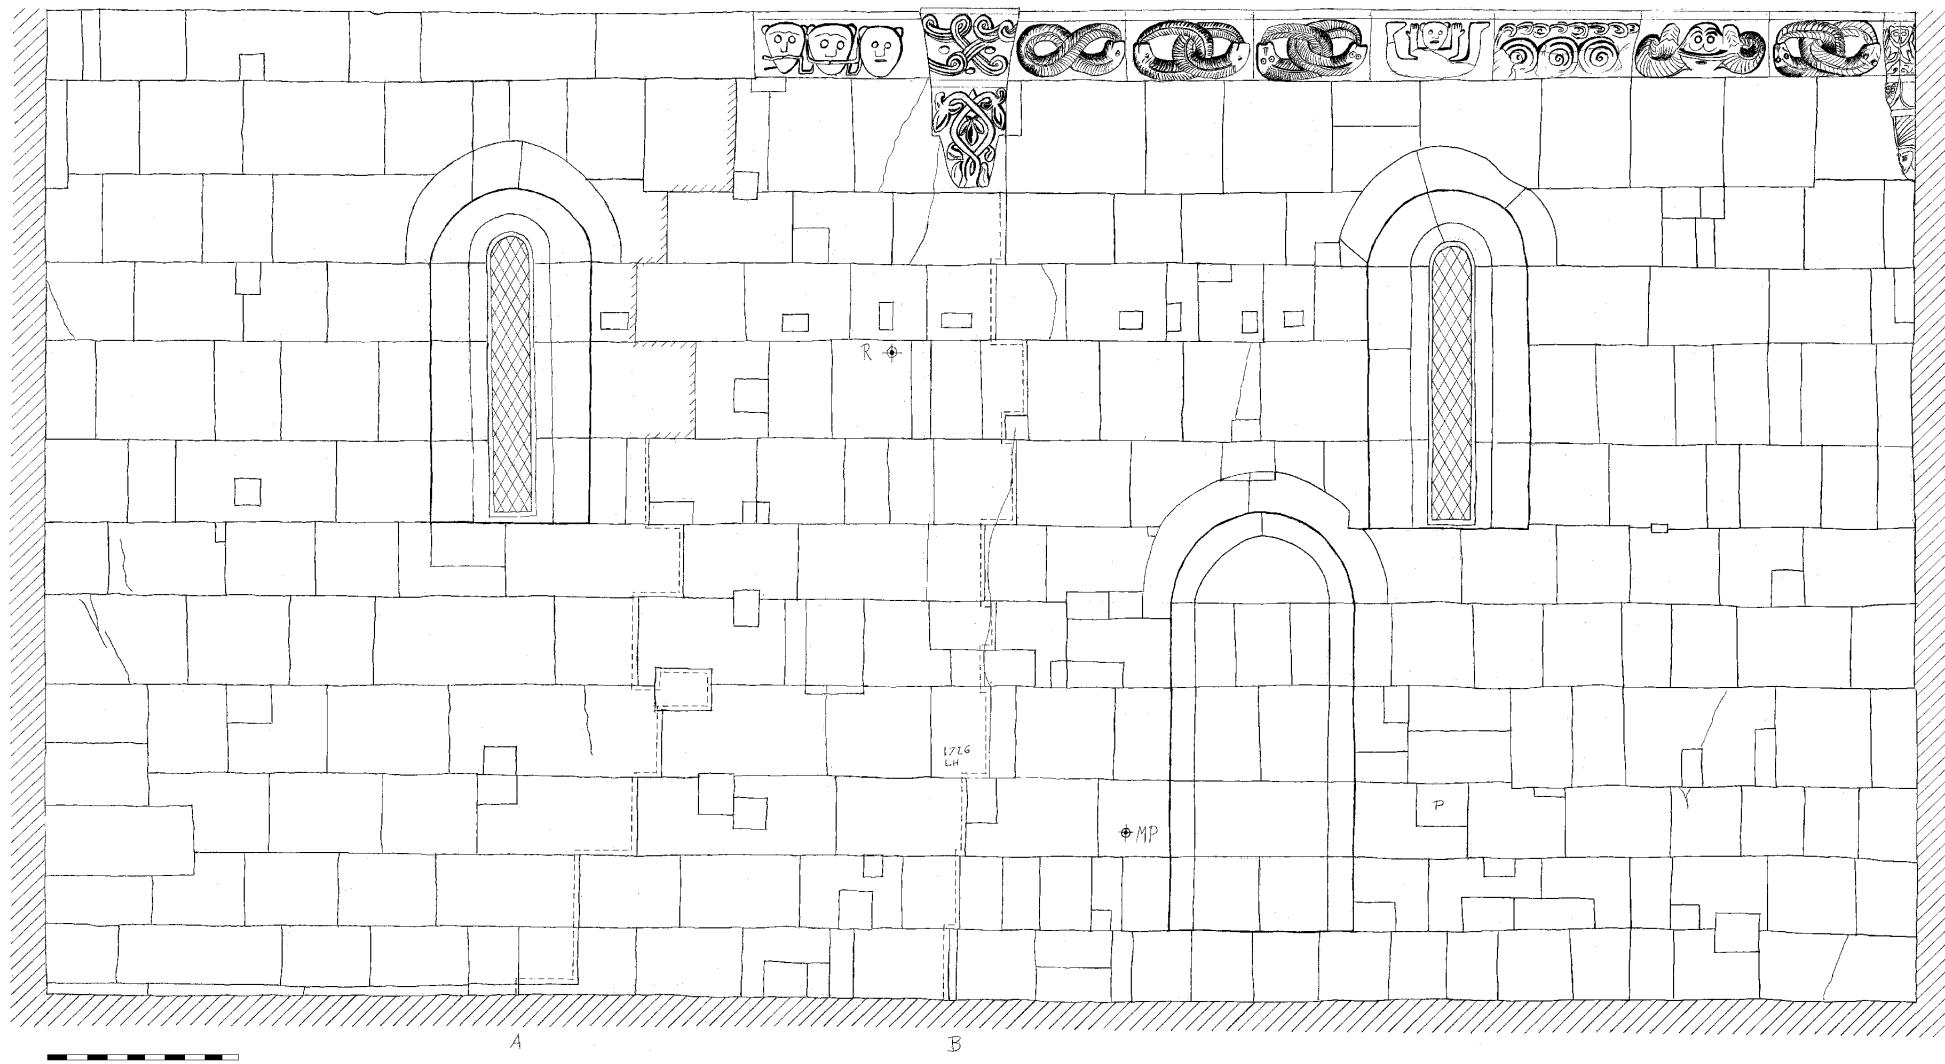
Plan 1 Westwand der Westempore der Quedlinburger Stiftskirche.

Die Westwand der Westempore weist bauchronologisch insbesondere drei Bereiche auf, wobei die Abschnitte von Norden nach Süden jünger werden (Plan 1). In den Quaderhöhen und der Nivellierung sehr homogen ist das südliche Drittel, das mit der Südwand der Empore im Zusammenhang errichtet wurde, demnach der Rekonstruktion des Westbaus im 19. Jahrhundert zugehörig ist. Trotz der starken Verschmierung der Fugen, die das gesamte Mauerwerk hier kennzeichnet und offensichtlich erst zu einer der jüngeren Restaurierungen gehört, sind durch Vor- und Rücksprünge des Mauerwerks und Risse Phasen gut zu differenzieren. So ist das Mauerwerk des südlichen Bereiches knapp nördlich des südlichen Fensters durch solche Versprünge in der Mauerebene von bis zu 4/5 cm gut einzugrenzen (auf Plan 1 mit Strichelung als A gekennzeichnet). Man hat offensichtlich das unregelmäßige und verformte Mauerwerk des nörd-

lich angrenzenden Bereiches in eine regelmäßige Mauerschale zu überführen versucht. Aufschlussreich ist dabei, wie mit der unteren Lage der Fensterleibung das vorspringende Mauerwerk zu einem rückspringenden wechselt. Ohnehin weicht die Mauerflucht insbesondere im mittleren Bereich nach Westen aus; der tiefste Punkt ist etwas südlich der Mittelkonsole erreicht (auf Plan 1 mit R gekennzeichnet), wo die Mauerflucht 5,1 cm hinter der von den beiden äußeren Punkten der Westemporenwand gespannten Linie liegt.

Dies bestätigt eine in der (vom Fußboden aus gezählten) vierten Quaderlage direkt an der nördlichen Fuge innerhalb des Mittelbereiches angebrachte Bauinschrift »1726 LH«, die als Datierung für diesen Zwischenbereich anzunehmen ist und damit bald nach den Substruktionsarbeiten am südlichen Seitenschiff einzuordnen ist. Der nördlich anschließende Bereich, zu dem sowohl die Nische als auch das nördliche Fenster gehören (Abb. 3 und 4), greift mit Verzahnung in die Nordwand der Empore ein. Die Wartesteine sind sowohl an der Westecke der Nordwand (Plan 3) als

Die drei Phasen der Wand lassen sich somit dem romanischen Originalbestand (Nordbereich mit nördlichem Fenster, Nische und Mittelkonsole), den Wiederherstellungen von 1724 (Mittelbereich) und der Turmrekonstruktion von 1877 (Südbereich mit südl. Fenster) zuweisen.

Im Zuge der Bauaufnahme wurde südlich neben der Nische ein Messpunkt gesetzt (auf Plan 1 mit MP gekennzeichnet), der auf der Rückseite der Wand im angrenzenden Gebäude ebenfalls eingemessen wurde (Plan 2 ebenfalls mit MP gekennzeichnet). Es handelt sich um die Ostwand des sogenannten Lapidariums vor dem Ausstellungsraum mit den Teppichen. Der Messpunkt lag dort knapp unter der Balkendecke im nördlichen Wandbereich und drei Quaderlagen über einer mit leichtem Gefälle nach Norden verlaufenden Flickung, die vielleicht als ehemaliger, aber dann ungewöhnlich flacher und zudem zur falschen Seite hin abfallender Dachanschlag eines Notdaches (?) zu lesen ist (Plan 2). Ihre Höhe entspricht etwa dem Fußbodeniveau der Empore. Für den Kirchenbau wichtiger ist das gleichmäßige Mauerwerk der gesamten Wand, die in diesem Bereich sehr regelmäßige und auch großformatige Quader aufweist. Der gesamte Bereich, hinter dem die Nische liegt, ist ungestört in originalem Material erhalten. Daraus kann eindeutig geschlossen werden, dass diese Nische niemals eine Türe oder eine andere Öffnung durch die Wand gewesen ist. Sie war immer eine Nische.

In der Emporenwestwand (Plan 1) finden sich vor allem in der Quaderlage unterhalb des Kämpferpunktes der Westfenster zahlreiche, relativ eng gesetzte Einsetzungen, die offensichtlich Balkenlöcher zusetzen. Sie sind heute teilweise horizontal und teilweise vertikal, jedenfalls von keinen allzugroßen Abmessungen. Die südlichste Vierung dieser Art befindet sich in einem nördlichen Laibungsstein des Südfensters, der in seinem Versatz eindeutig dem 19. Jahrhundert zuzuweisen ist. Da sich die Vierungen südlich des Fensters nicht mehr fortsetzen, scheint man den Stein im 19. Jahrhundert an alter Stelle neu versetzt zu haben. Größere und vor allem im Format einheitlichere Balkenlöcher sind in einer vertikalen Linie knapp neben der südlichen Kante der Erneuerung von 1726 übereinander angeordnet. Offenbar band hier eine ostwestliche Fachwerkwand ein. An dieser Stelle zeichnet der Plan von Werner 1864 den nördlichen Ständer der Fachwerk-Giebelwand ein (Abb. 2). Vermutlich gehörten die horizontalen Balkenlöcher zu

Die Höhe der Südwand, die in den in den Plänen der 1850er und 1860er Jahre das Fachwerk und das damit zusammenhängende Dach trägt, kann an dem stumpfen Anstoßen der unteren fünf Quaderlagen abgelesen werden, über denen das Mauerwerk des 19. Jahrhunderts regelmäßiger wird. Zudem gibt es etwa in der Mitte zwischen Südwand und südlichem Fenster insgesamt vier Einklinkungen, die wie zugesetzte Balkenlöcher anmuten und genau übereinander liegen. Ihnen entsprechen in den Höhen keine Löcher weiter nördlich, so dass eher nicht mit Balkenlöchern zu rechnen ist, für die sie auch zu eng übereinander liegen. Vermutlich band hier eine ostwestliche Bretterwand ein, die entweder im Baustellenverlauf oder bei späteren, nicht überlieferten Einbauten eine Rolle gespielt hat.

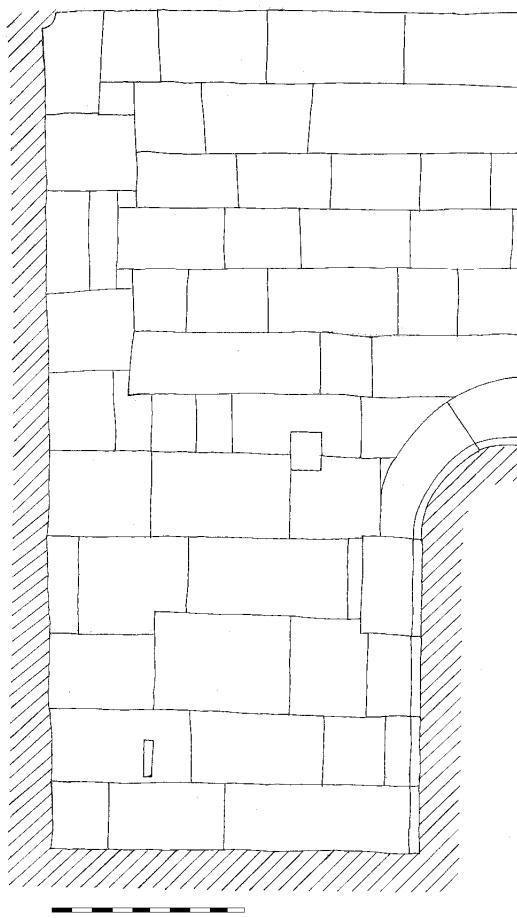
Plan 3 Ansatz der Nordwand der Westempore der Quedlinburger Stiftskirche.

auch an der Ostecke mit den Konsolen für die Wölbung deutlich erkennbar, während die Nordwand der Empore selbst im 19. Jahrhundert mit altem Material neu aufgesetzt wurde.¹⁶ Aufgemalte Markierungen zeugen davon bis heute. Insgesamt kann der nördliche Bereich der Emporenwestwand als weitgehend erhaltene romanische Wand des 12. Jahrhunderts gelten, was sich auch in der Bauornamentik des Frieses zeigt,
