Ein Kriminalpuzzle

Ein mysteriöser Seiltriss

Seiltriss beim Abseilen?

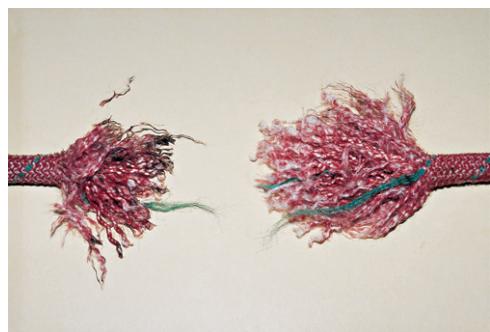
Ein ungewöhnlicher Seiltriss.

Steinschlagbeschädigung schied nach der mikroskopischen Untersuchung der Rissstelle aus. Es zeigte sich, dass die vom Gendarmeriebeamten vermutete Schmelzverbrennung an der Rissstelle nur durch getrocknetes Blut zusammengeklebte Perlonfasern waren. Spuren einer Schmelzverbrennung, wie sie durch Steinschlag aufgrund des hohen örtlichen Drucks auftreten, konnten nicht gefunden werden.

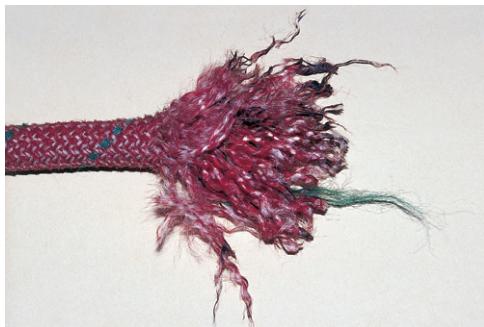
Schmelzverbrennung, Steinschlag ...

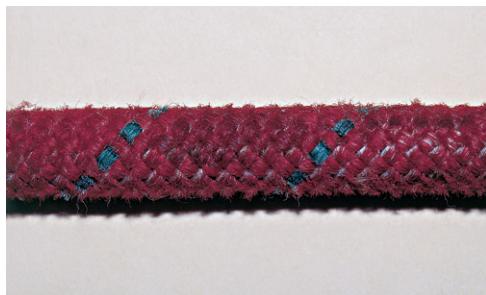
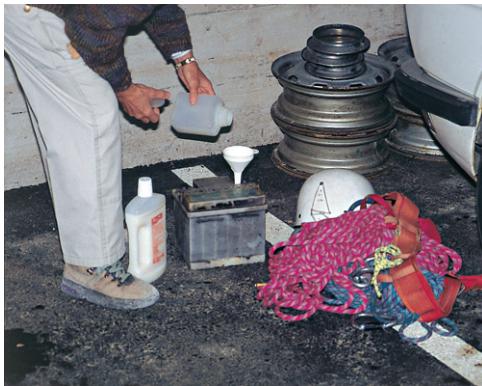
... nur stellenweise geringfügig dunkel verfärbt.

... saugefährlich!

spuren aufwiesen. Diese Stellen waren nur geringfügig dunkel verfärbt. Anfangs hatten wir sie für normale Verschmutzung gehalten. Ergebnis der Untersuchung: Das Seil war stellenweise mit Schwefelsäure, aller Wahrscheinlichkeit nach in Form von Batterielösigkeit, in Berührung gekommen. Schwefelsäure schädigt die Festigkeit von Perlon und Nylon (Polyamid), ohne dass dies äußerlich erkennbar sein muss, abgesehen von einer mehr oder weniger starken, von der Säurekonzentration abhängigen Verfärbung. Das Seil wies neben den mit Schwefelsäure kontaminierten Stellen noch weitere derartige Stellen auf, bei genauerem Hinsehen an der geringfügig dunklen Verfärbung zu erkennen: Das Seil war mehr oder weniger »perforiert«, ohne dass man es ihm angesehen hätte.

Das Landeskriminalamt konnte auch die Konzentration der Schwefelsäure nachweisen: etwa 25 %, wie in Autobatterien üblich. Man unternahm einen Versuch mit stärkerer Konzentration, tauchte ein Stück des Seiles in 35-prozentige Schwefelsäure – und vom Seil war nichts mehr da. Es hatte sich völlig aufgelöst.

Seile nicht mit Chemikalien und deren Dämpfen in Berührung bringen, insbesondere nicht mit Säuren. Sollte jedoch einmal ein Seil einige Spritzer Benzin oder Dieselskraftstoff abbekommen, muss es deshalb nicht ausgesondert werden.

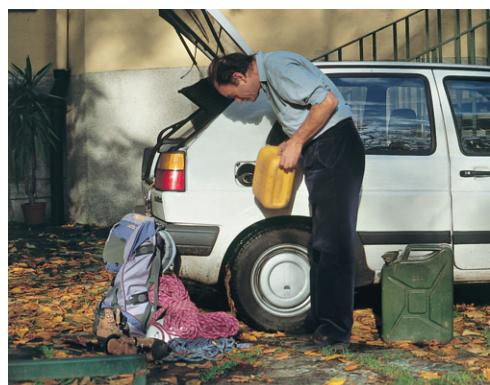
Die Geschichte vom Seilriss im Botzong-Kamin machte schnell die Runde. Sofort erhielten wir Anfragen: »Und wie sieht es mit Benzin aus? Viele Kletterer haben die Seile längere Zeit über im Kofferraum ihres Autos.« Da wurde mir klar, dass ich dies ja auch so mache, und zwar fast das ganze Jahr über. Also untersuchten wir dies schnellstens. Wir tränkten Seile in Viertakt-Benzin (Autobenzin) sowie in Diesel und belasteten sie auf der Fallprüfanlage. Ergebnis: keine Abnahme der Anzahl ausgehaltener Normstürze. Wir fragten bei verschiedenen Seilherstellern an. Antwort: »Auch wenn nachgewiesen wird, dass Benzin den Perloneisen nicht schadet, so muss der Einfluss von Benzin trotzdem grundsätzlich vermieden werden, denn die Oberflächenbehandlung der Fasern, z.B. die Imprägnierung, kann beeinträchtigt werden. Dies muss zwar das Arbeitsvermögen (in erster Näherung die Anzahl ausgehaltener Normstürze) eines Seiles nicht in jedem Fall beeinflussen, auf alle Fälle aber den Gebrauchswert des Seiles mindern.« Es ist natürlich richtig, wenn die Hersteller vor dem Einfluss von Benzin und Diesel warnen.

... ungefährlich!

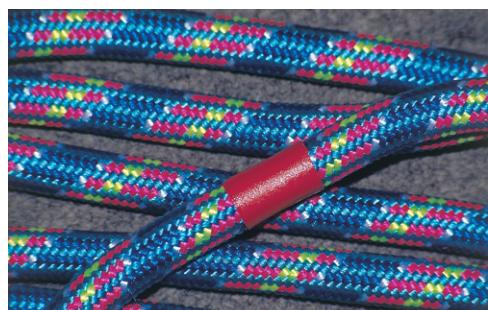
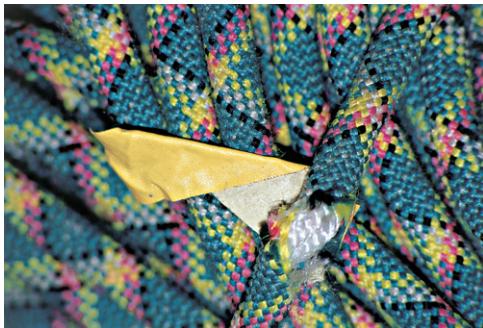
Die Mittenmarkierung ..., nicht ganz in der Mitte.

ben und -einholen versuchte er immer wieder die Mitte abzuschätzen und musste dabei jedes Mal feststellen, dass die Mitte »wirklich überhaupt nicht in der Mitte sein konnte«. Bei der Gipfelrast löste er das Klebeband der Mittenmarkierung an einer Seite – und traute seinen Augen nicht. Unter dem Klebeband kam der Seilkern hervor. Neugierig geworden, entfernte er das Klebeband vollständig und musste feststellen, dass der Mantel zu mehr als der Hälfte gerissen war. Er hielt das Seilstück seinem Partner fragend unter die Nase. Der meinte nur lakonisch, dass er das Seil gerade erst vor vier Wochen gekauft habe und wegen der »kleinen« Beschädigung den neuen Strick nicht gleich aussondern wollte. Außerdem seien es ja zwei Stricke. So habe er sich halt mit Klebeband beholfen.

Meinem Freund standen die Haare zu Berge. Er rief mich am darauffolgenden Montag sofort an und ließ seiner Meinung über diese hanebüchene Flickschusterei freien Lauf. Ich versuchte ihn zu beruhigen, schließlich sei ja nichts passiert. Tauchte natürlich die Frage auf: Hätte etwas passieren können? Ich besorgte einen Satz gebrauchter Zwillingsseile gleichen Fabrikats und ließ sie prüfen, nachdem ich den Mantel eines Seiles zu 50 % durchtrennt hatte. Ergebnis: 7(!) Normstürze.

Es hätte also in der Tat nichts passieren können – es sei denn, die beschädigte Stelle wäre bei Sturzbelastung exakt auf einer Felskante zu liegen gekommen. Doch dies ist recht unwahrscheinlich. Und auch dann hätte noch Redundanz bestanden, ein kompletter Seilriss wäre also äußerst unwahrscheinlich gewesen. Zu diesem Thema siehe auch Band 2, Seite 117–119.

Traue keinem Seil mit Klebeband!
