# Zu Ende denken...

Band 8

Knifflige Fälle  
aus dem Werkstattalltag

# Motorstart mit Hindernissen

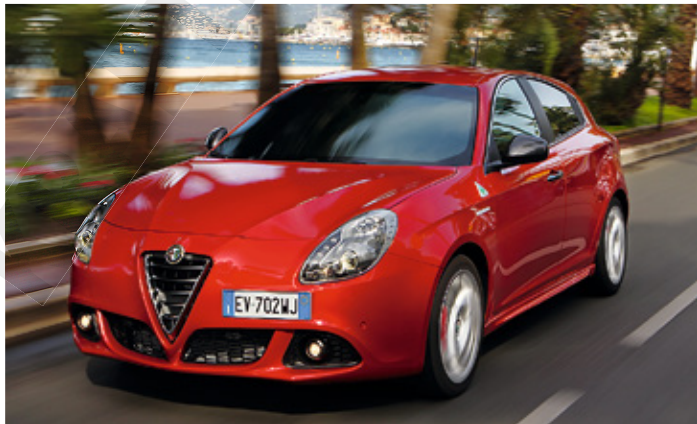
**Startprobleme:** Alfa Romeo Giulietta (Typ 940), Baujahr 2015.

Unser Kfz-Techniker prüfte anschließend den Turbolader auf eventuelle Undichtigkeiten sowie die Abgasanlage auf Durchlass. Jedoch war an diesen Bauteilen nichts zu beanstanden. Bei der weiteren Fehlersuche stellte der Servicetechniker fest, dass keine Zündspannung die Kerzen erreichte und deshalb auch kein Zündfunke entstand.

Um sicherzugehen, prüfte er noch die Verkabelung und Spannungsversorgung des Motorsteuergeräts sowie die Massepunkte. Hier war alles in Ordnung, deshalb vermutete er ein defektes Steuergerät. Durch den Quertausch eines Steuergeräts aus einem anderen Fahrzeug wurden wir allerdings eines Besseren belehrt – der Motor sprang jedenfalls nach wie vor nicht an.

Da wir mit unserem Latein am Ende waren, rief unser Servicetechniker die Hotline des Fahrzeugherstellers an und schilderte die Problematik. Der Berater der Hotline hatte bereits nach kurzer Zeit die Lösung für uns parat: Beim 1,4-l-Benzinmotor der Giulietta ist ein Drehzahlsensor am Kurbelwellenrad und ein Sensor für die Position der Nockenwelle verbaut. Die beiden Sensoren sind laut Hotline-Mitarbeiter bei korrekten Steuerzeiten im Einklang. Der Alfa-Romeo-Techniker vermutete, dass der Zahnriemen übersprungen sei und deshalb die beiden Sensoren nicht mehr miteinander harmonisierten. Um den Motor vor Schäden zu schützen, wird deshalb kein Zündfunke mehr erzeugt. Für beide Parteien blieb jedoch unverständlich, dass der Fehler im Steuergerät nicht angezeigt und vom Diagnosesetester erkannt wurde.

Nachdem wir auf Hinweis des Alfa-Romeo-Technikers den Nockenwellensensor vom Motorkabelbaum trennten und mehr als 15 Sekunden den Starter betätigten, sprang der Motor wieder an. Dabei war uns an der Motorlaufkultur sofort klar, dass die Steuerzeiten nicht stimmen konnten. Unser Mechatroniker erneuerte (nach Rücksprache mit dem Fahrzeughalter) den Zahnriemen. Nach der abschließenden Probefahrt übergaben wir die Giulietta wieder unserem Kunden.
