# **Zu Ende denken...**

**Knifflige Fälle  
aus dem Werkstattalltag**

# Scheinwerfer mit ABS-Fehler

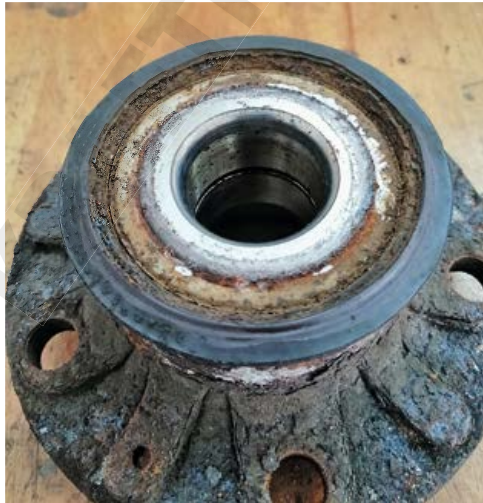
**Durchgeschliffen:**  
Durch die aufgequollenen ABS-Sensorringe wurden die ABS-Sensoren beschädigt.  
Bild: Oppl

Unser Werkstattfachmann demontierte daraufhin die beiden hinteren Raddrehzahlsensoren. Sie waren an der Spitze beschädigt. Nach der Demontage der hinteren Radlager war das ganze Ausmaß der Fehlereinträge sichtbar. Beide ABS-Sensorringe waren stark aufgequollen und hatten die ABS-Drehzahlsensoren durchgeschliffen. Nach dem Erneuern der defekten Bauteile an der Hinterachse trat die Kundenbeanstandung nicht mehr auf.
