8.2 Glasbruch – Schadensbilder B

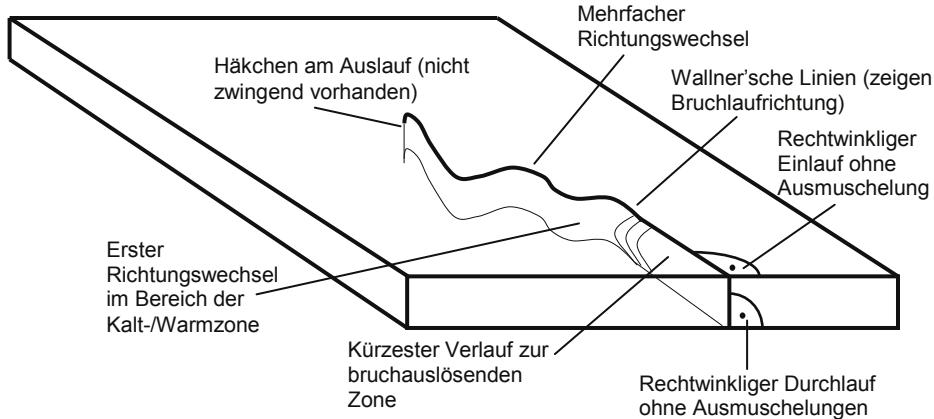
Schematisierte Darstellung eines durch **thermische Spannungen** verursachten Bruchverlaufs in nicht vorgespanntem Glas.

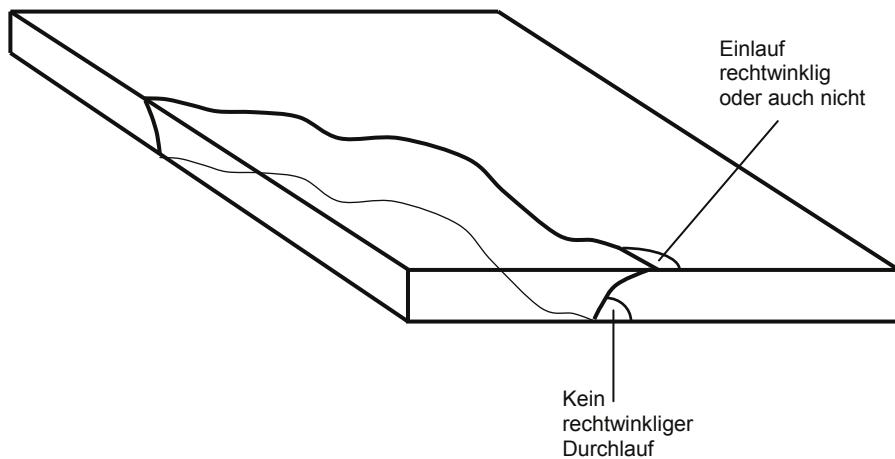
Schematisierte Darstellung eines durch **mechanische Spannungen** verursachten Bruchverlaufs in nicht vorgespanntem Glas.

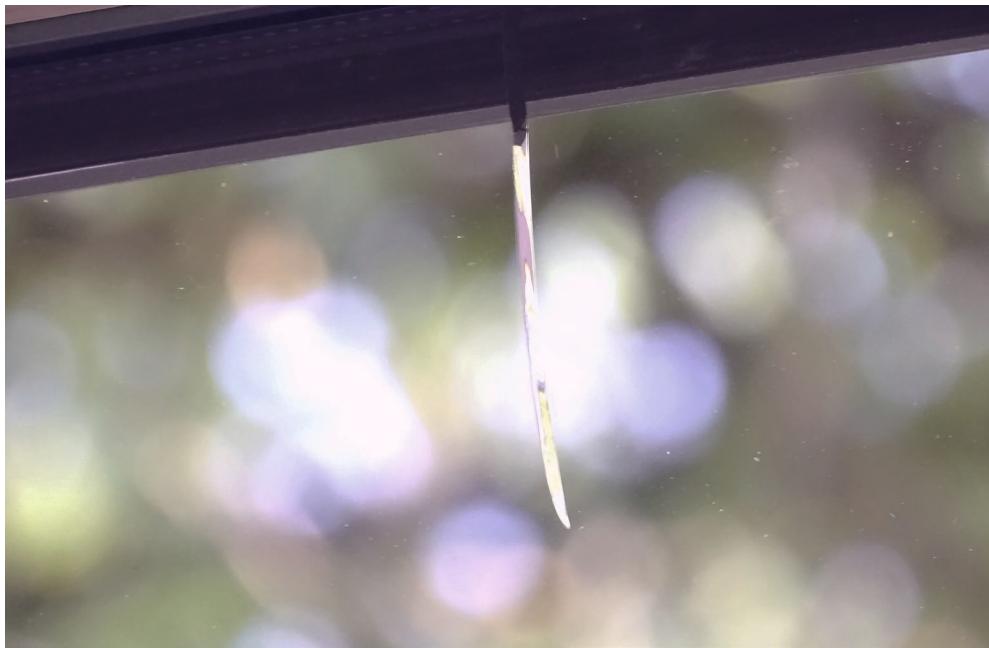
Thermischer Minimalsprung, an oberer Glaskante bei sehr tiefem Falzeinstand entstanden.

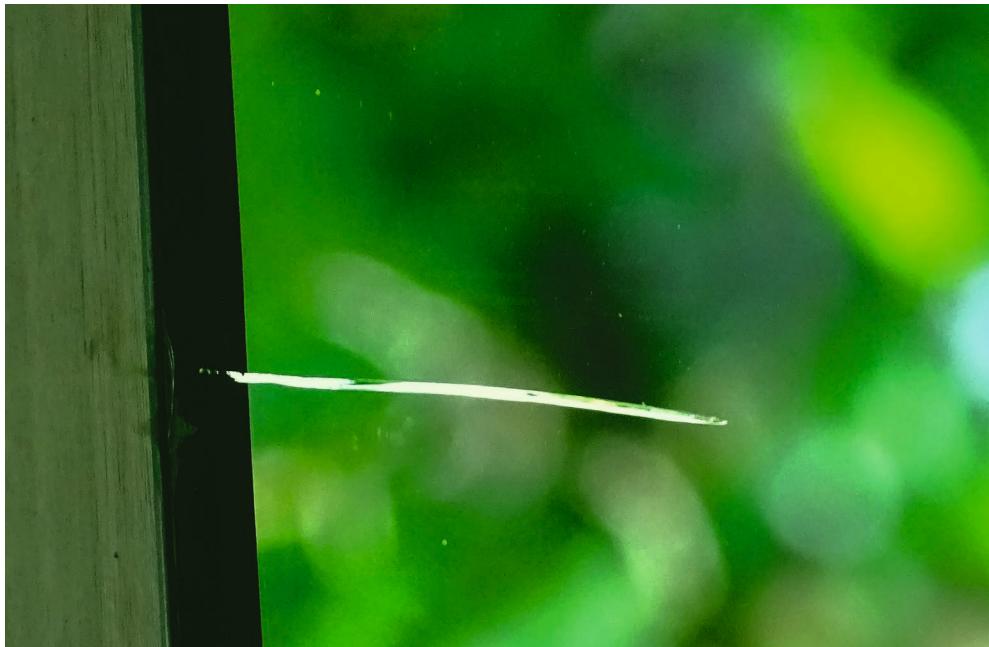
Schwacher thermischer Sprung, entstanden durch Schlagschatten in der Abkühlphase (zeitverzögert).

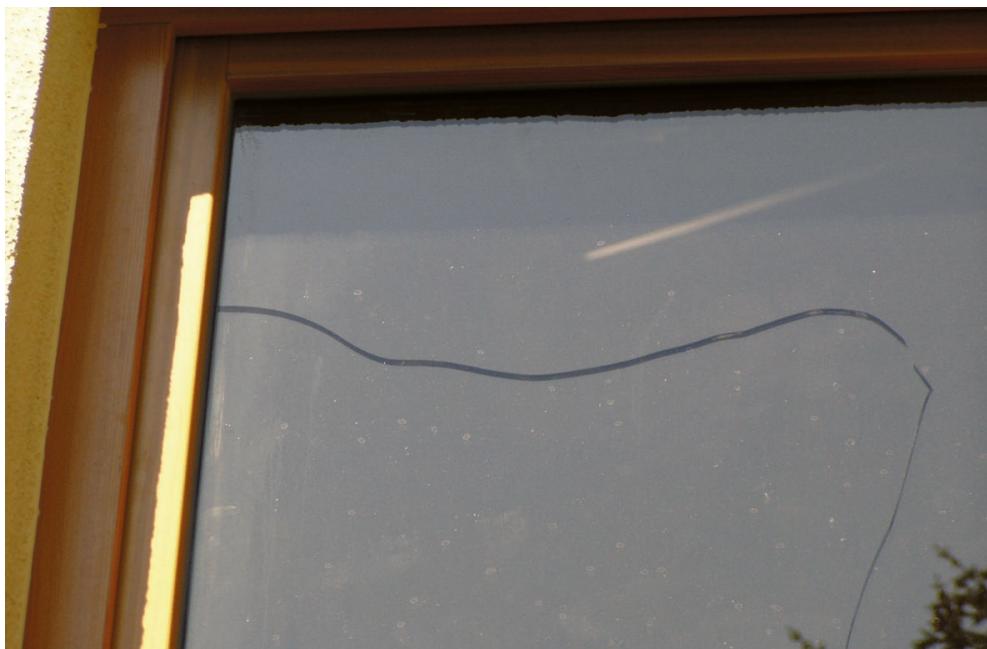
Thermischer Bruch an eingefärbtem, absorbierendem Glas, Bruchverlauf entlang der Kalt-/Warmzone.

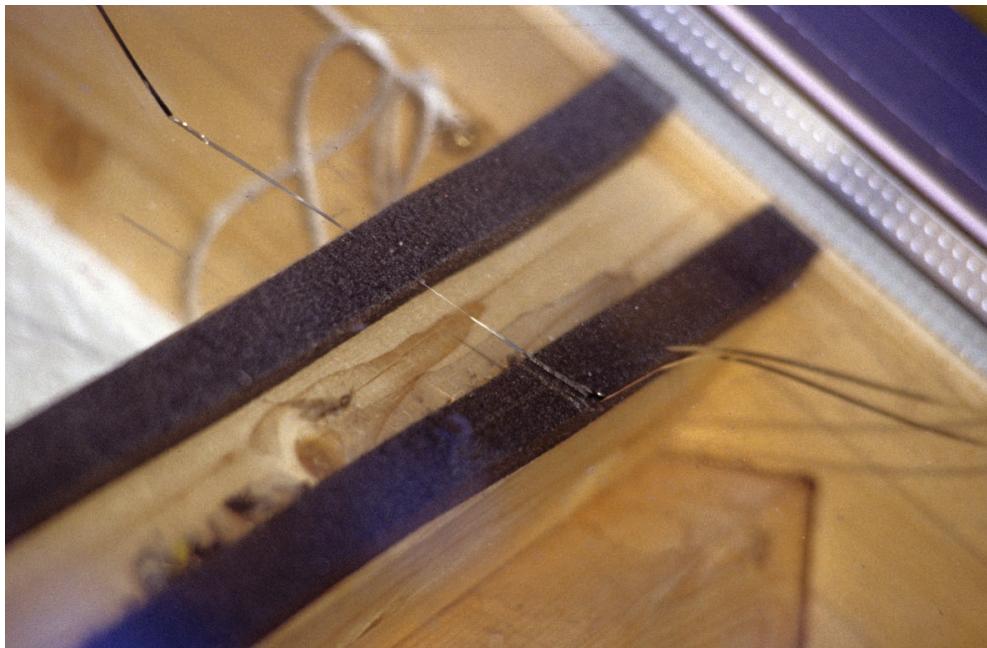
Thermischer Bruch an der unteren VSG-Scheibe von Isolierglas, die von der Warmzone (Raum) über die Auflage (schwarzes Profil = Erhitzung) in den Außenbereich (Kaltzone) läuft.

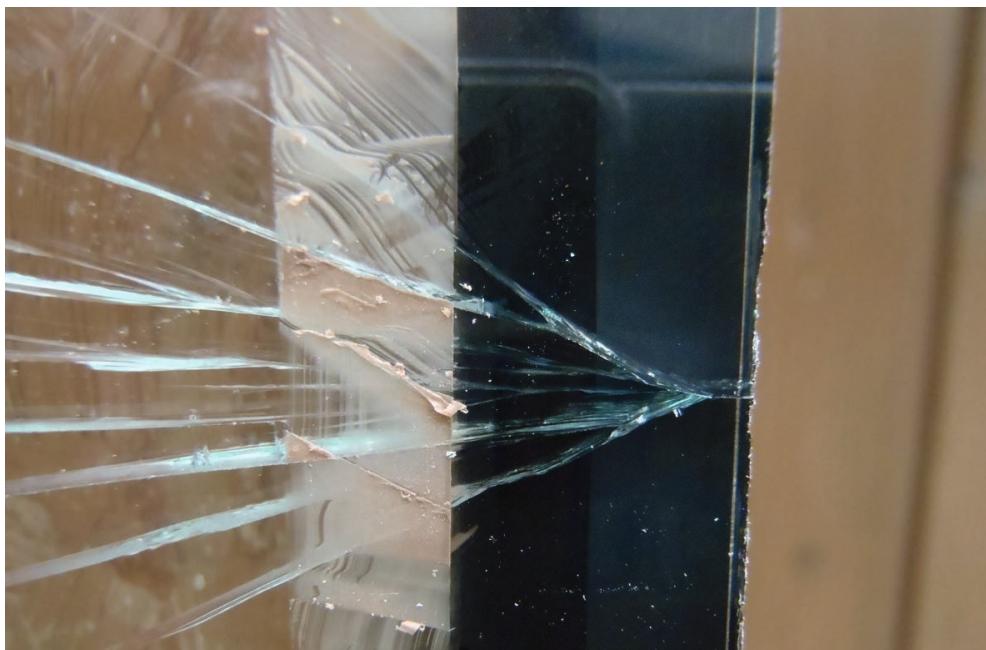
Thermischer Palmsprung, der durch sehr starke punktförmige Erhitzung der Scheibe entstanden ist. Deutlich erkennbarer rechtwinkliger Einlauf zur Glaskante mit sofortiger Aufspaltung, da sehr hohe Spannungen einwirkten.

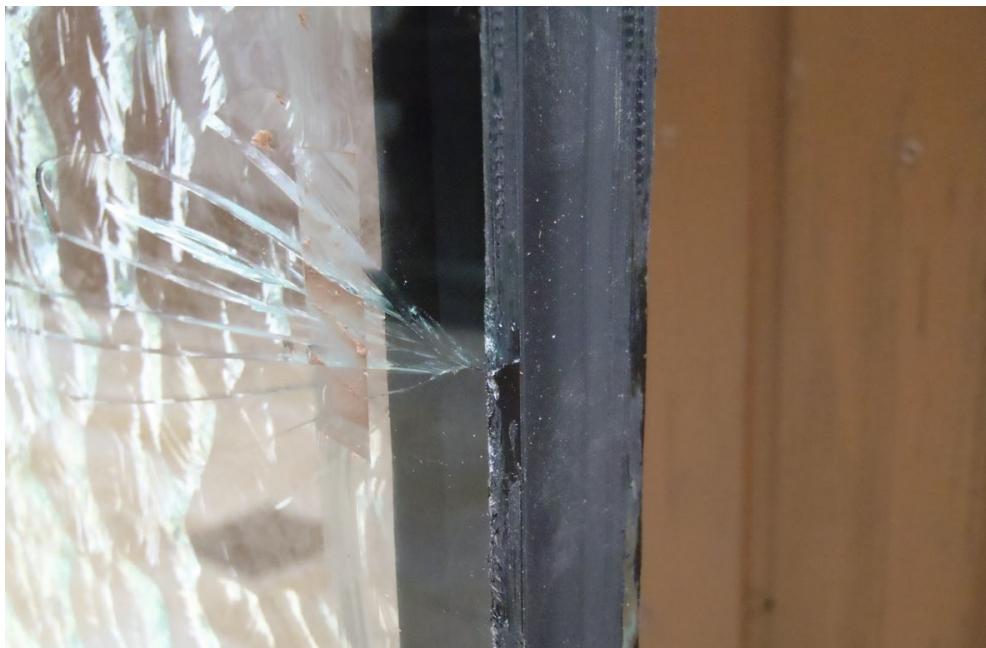
Bruch aus Bild oben, jedoch Kantenanblick, auch hier der rechtwinklig zur Glasoberfläche durch das Glas verlaufende Bruch erkennbar, typischer thermischer Bruch, jedoch mit sehr hoher Energieeinwirkung.

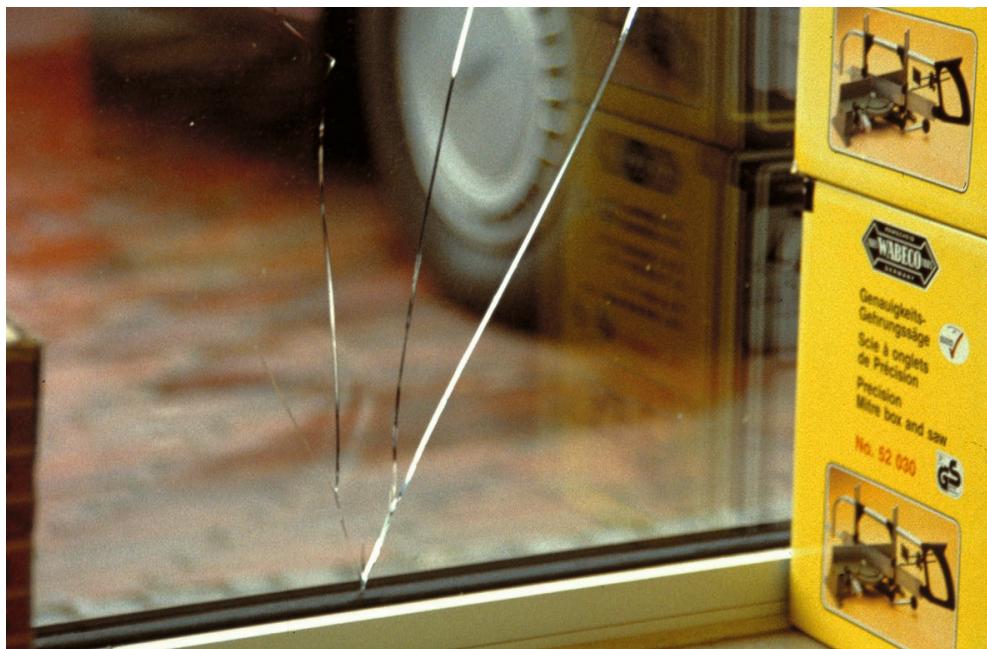
Thermischer Bruch einer Schaufensterscheibe durch direkt an der Scheibe gestapelte Kartons verursacht.

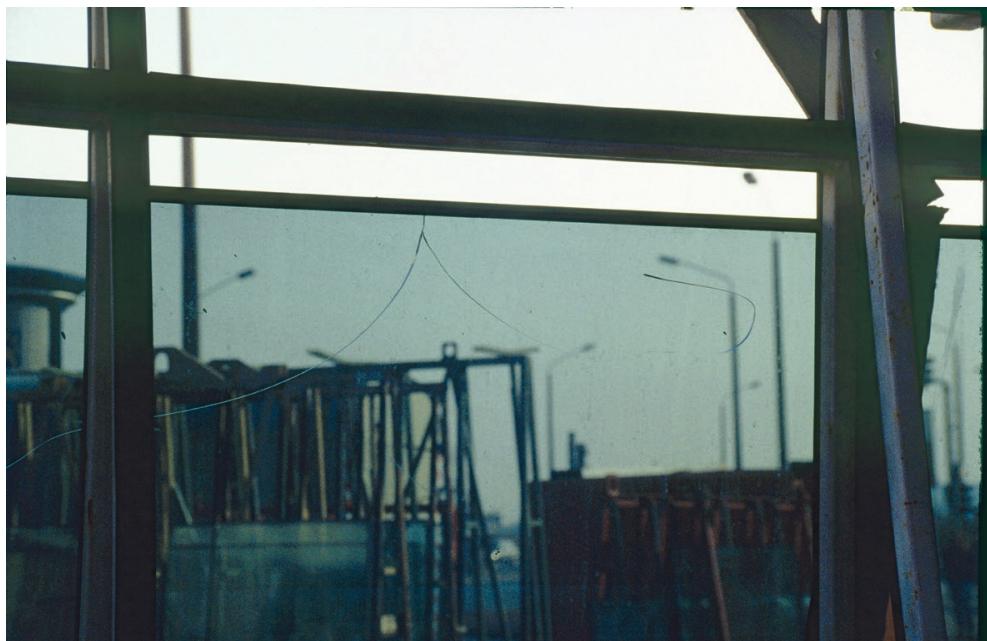
Thermischer Bruch an nicht vorgespanntem, absorbierendem Sonnenschutzglas.
