Inhalt

Einführung

Fachwerkbau des 17. Jahrhunderts in Westfalen-Lippe

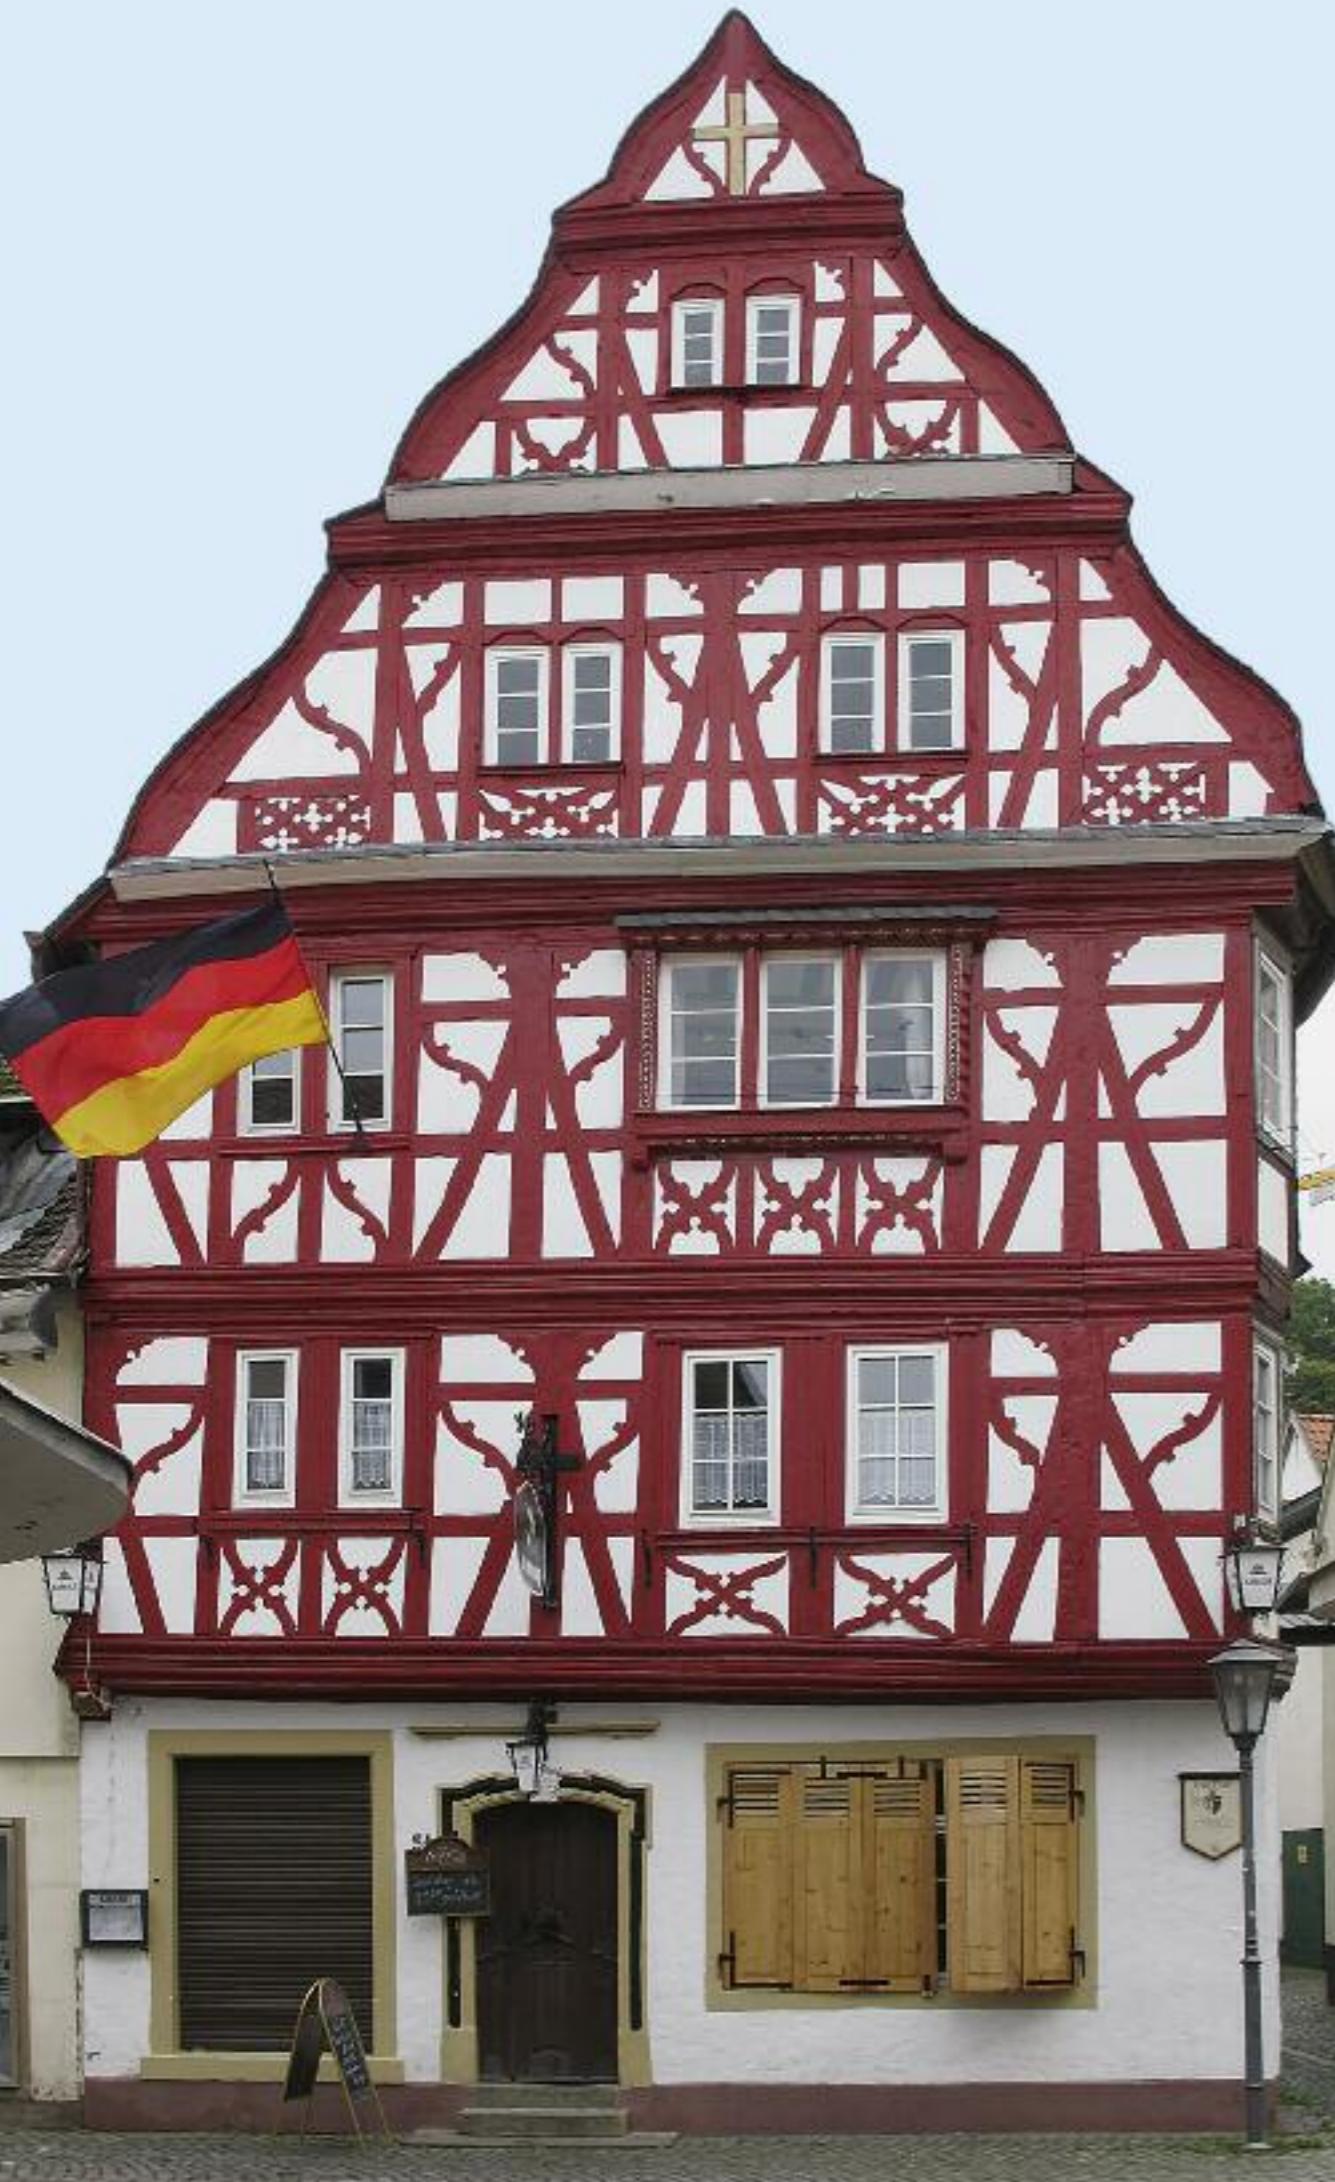
Meisenheim (Kreis Bad Kreuznach), Untergasse 54, 1590 / 1591 (d).
(Foto: Klaus Freckmann 2013)

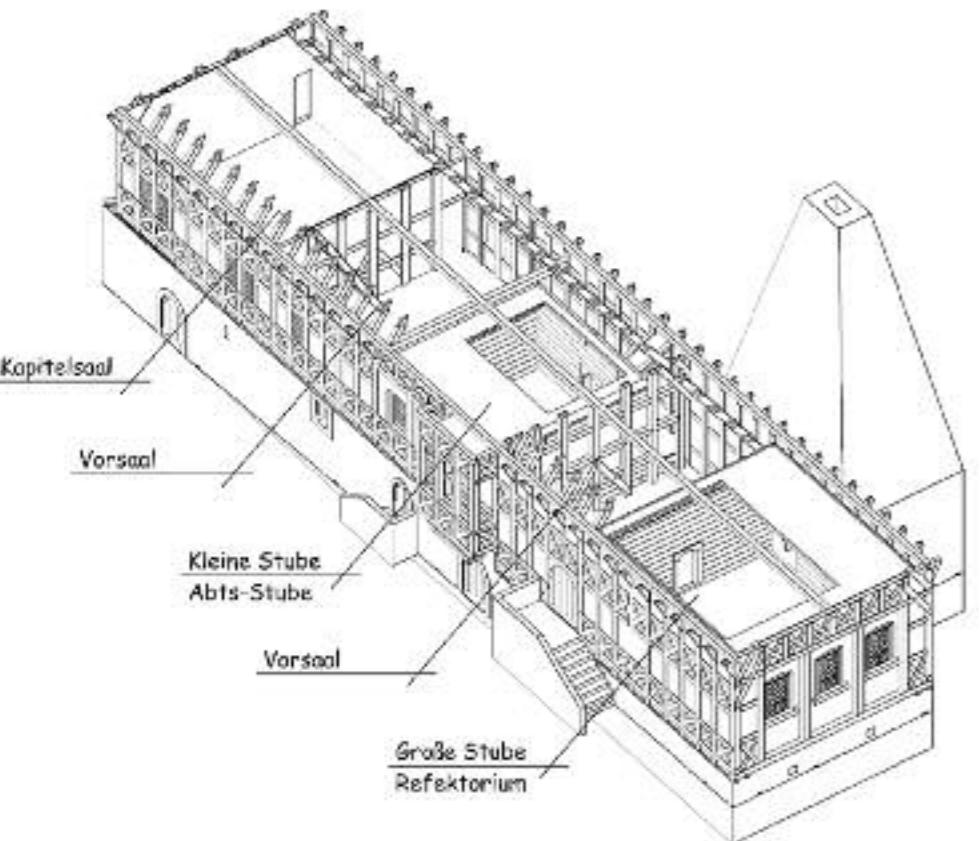
8 Isometrie Erdgeschoss als Rekonstruktion des ursprünglichen Bauzustandes 1475 (d).

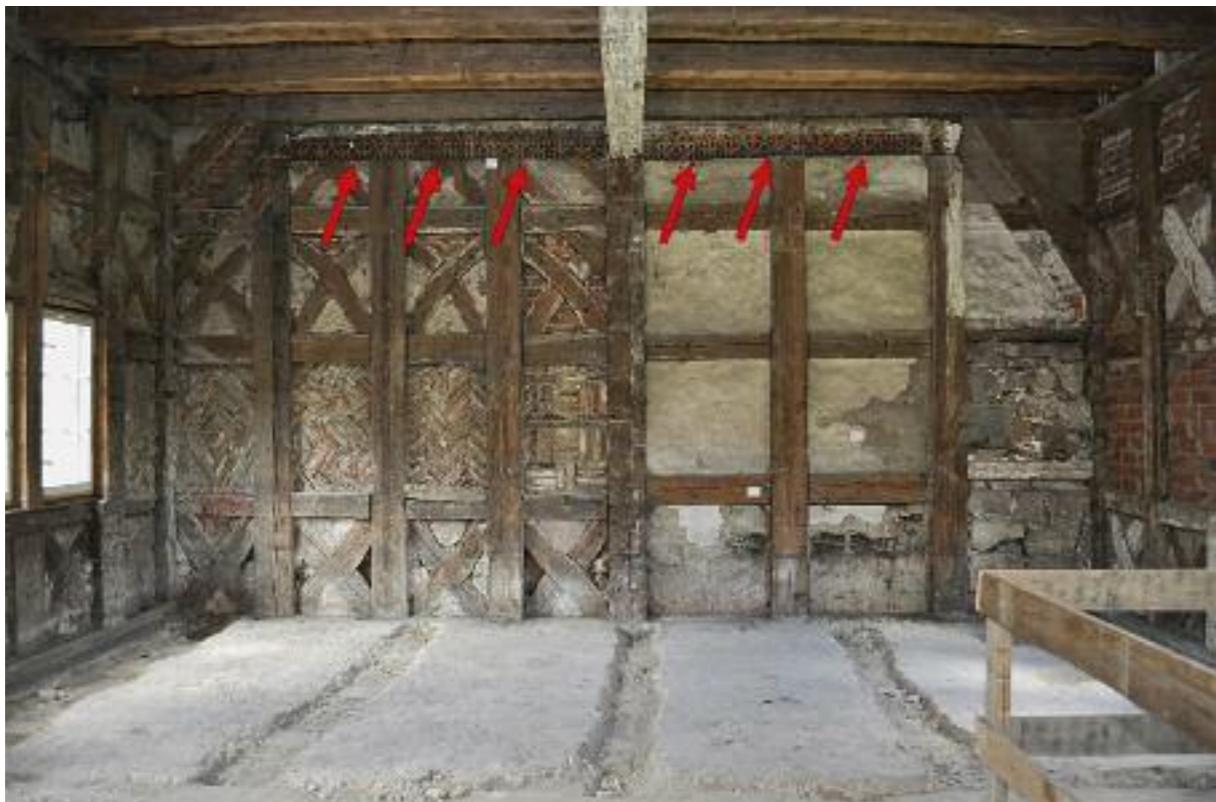
9 Erdgeschoss Nordgiebel, Innenansicht: der Nordgiebel nach der Abnahme einer Verkleidung mit zementgebundenen Holzfaserplatten. Die Holzoberflächen und die Ausfachungen waren in einem sehr guten Erhaltungszustand. Im oberen Wandabschluss ein Brett mit Schablonierung als Hinweis auf einen vormals trapezförmigen Deckenabschluss.

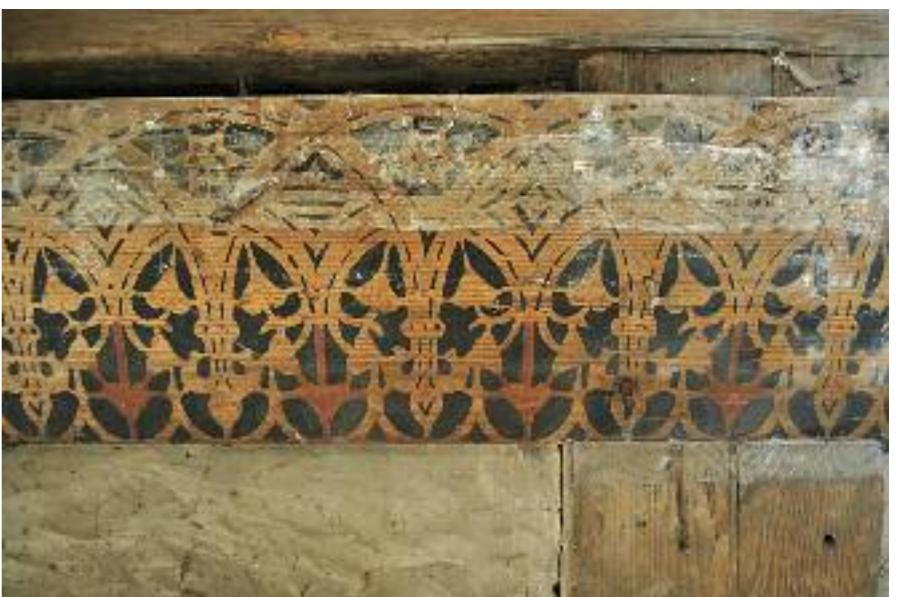
10 Das Schablonenornament lag ursprünglich auf einem hellen Untergrund. Es muss angenommen werden, dass die gesamte Deckenuntersicht und auch die Wände verkleidet und farbig mit Schablonierungen gefasst waren.

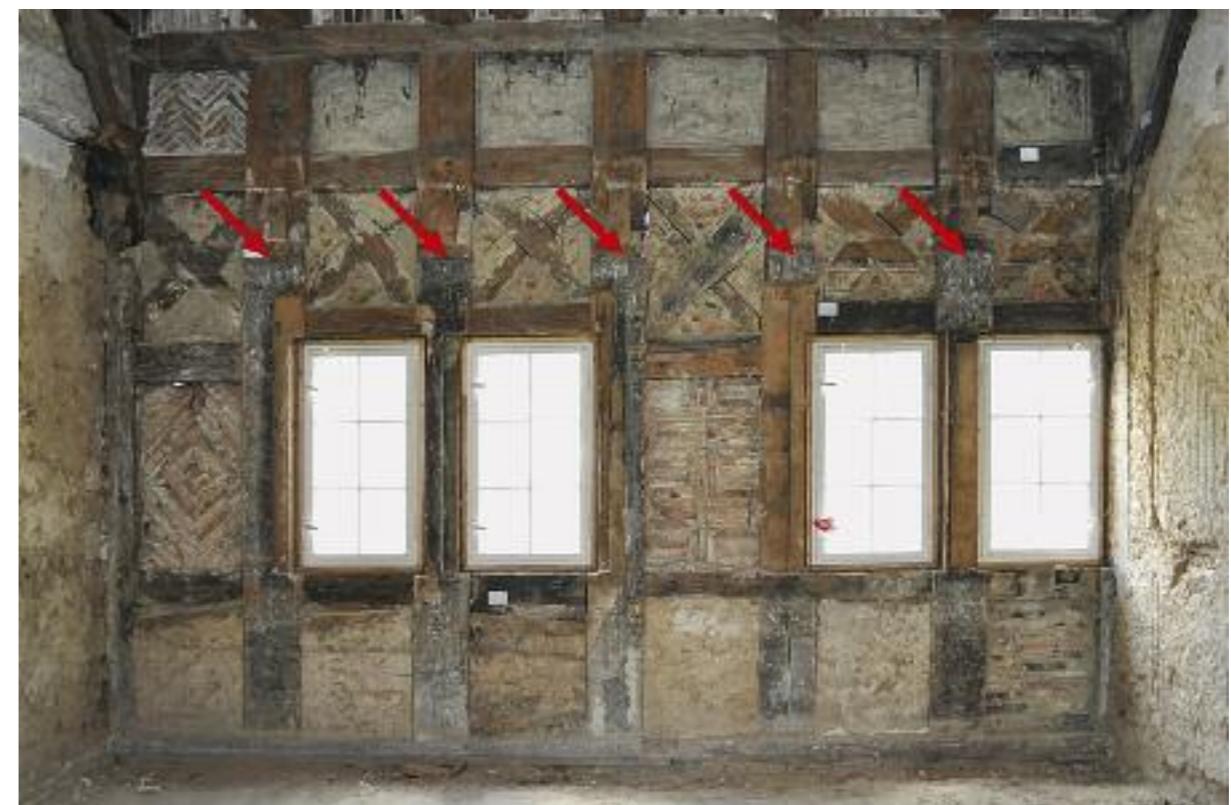
11 Vorsaal zur Stube, Blick auf die westliche Fachwerkaußewand: das Fachwerk auch auf der Innenseite in einer Schwarzweißfassung mit Begleitstrich und Ritzer. Die Fassungsgrenze liegt im Anschluss der Kopfbänder an die Fachwerkständer und verweist in diesem Raum auch auf einen nach oben trapezförmigen Raumabschluss.

Der auf der Südseite anschließende Raum hatte ebenfalls den trapezförmigen Deckenabschluss, der sich hier über die Fassungsgrenze an den schwarzweißen Fachwerkwänden sicher nachweisen ließ (Abb. 11). Er nahm die gesamte Hausbreite von 7,6 Metern ein und hatte zwischen der nördlichen Querwand und der Stube eine Länge von 5,6 Metern. Den Bodenbelag bildete ein rot eingefärbter Anhydritestrich mit groben Ziegelinschlüssen. Die Fachwerkwände waren mit schwarz gefassten Hölzern, Begleitstrich und einen schmalen Ritzer sowie gebrochen weiß gefassten Ausfachungen gestaltet. Die Decke war wieder schabloniert. Am Unterzug ließ sich das schwarze Schablonenornament auf cremefarbenem Fond mit unregelmäßig verteilten roten und grünen Rücklagen nachweisen. In der nordwestlichen Raumecke war die verbrettete Decke unterbrochen und die Schwarzweißfassung setzte sich im nördlichen Fachwerkjoch bis

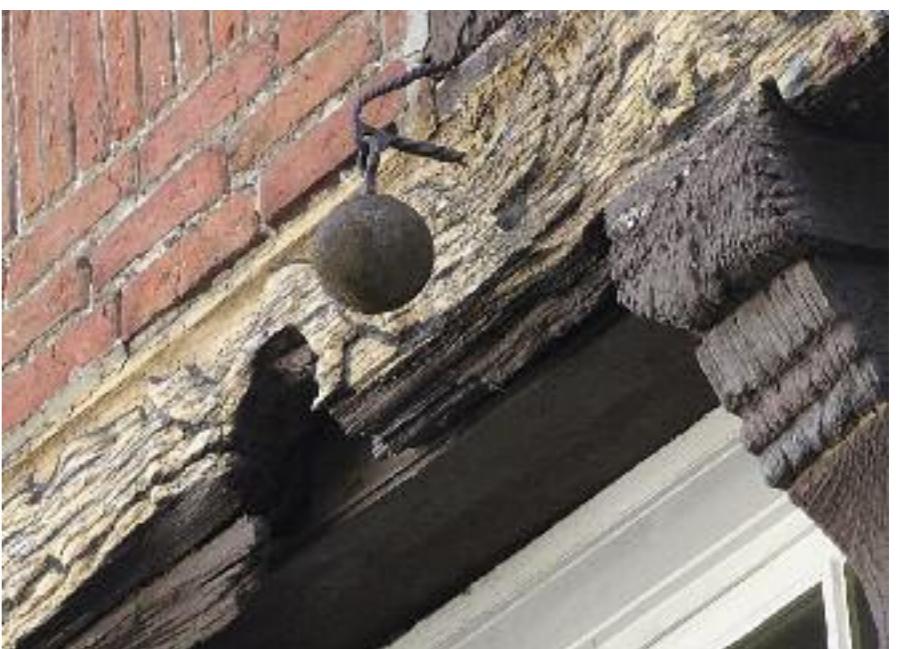
¹ Wiedenbrück (Kreis Gütersloh), Lange Straße 88, 1592. Geschosseinschlag an der Giebelschwelle mit erhaltener Kanonenkugel aus der schwedischen Beschießung von 1647. (Foto: Heinrich Stiewe 2015)

Das 17. Jahrhundert gilt als eine eher düstere Epoche der deutschen Geschichte – besonders die Schrecken des Dreißigjährigen Krieges (1618–1648) sind bis heute im kollektiven Gedächtnis geblieben. Die herumziehenden „Kriegsvölker“ brachten mit Gewalttaten, Plünderungen und Brandstiftungen Not und Elend über die Bevölkerung in Stadt und Land.¹ Darüber hinaus trugen die Soldaten zur Verbreitung von Seuchen bei; zwei Pestzüge in den Jahren 1625/26 und 1635–1637 sind für ganz Nordwestdeutschland und darüber hinaus zu belegen. Besonders die Landbevölkerung war den Truppen, die sich „aus dem Lande“ ernähren mussten, schutzlos ausgeliefert. Aber auch die Städte erlitten schwere bauliche und wirtschaftliche Schäden durch Belagerungen, Einquartierungen und Plündерungen sowie Kontributionsforderungen der wechselnden Kriegsparteien. Die westfälische Stadt Wiedenbrück wurde zum Beispiel 1647 von schwedischen Truppen unter General Graf Königsmarck belagert und mit Artillerie beschossen – Spuren davon sind bis heute in der Stadt sichtbar: An der gotischen Stadtkirche St. Ägidius und dem 1592 erbauten Fachwerkhaus Lange Straße 88 blieben Geschosseinschläge mit den zugehörigen Kanonenkugeln erhalten (Abb. 1).²

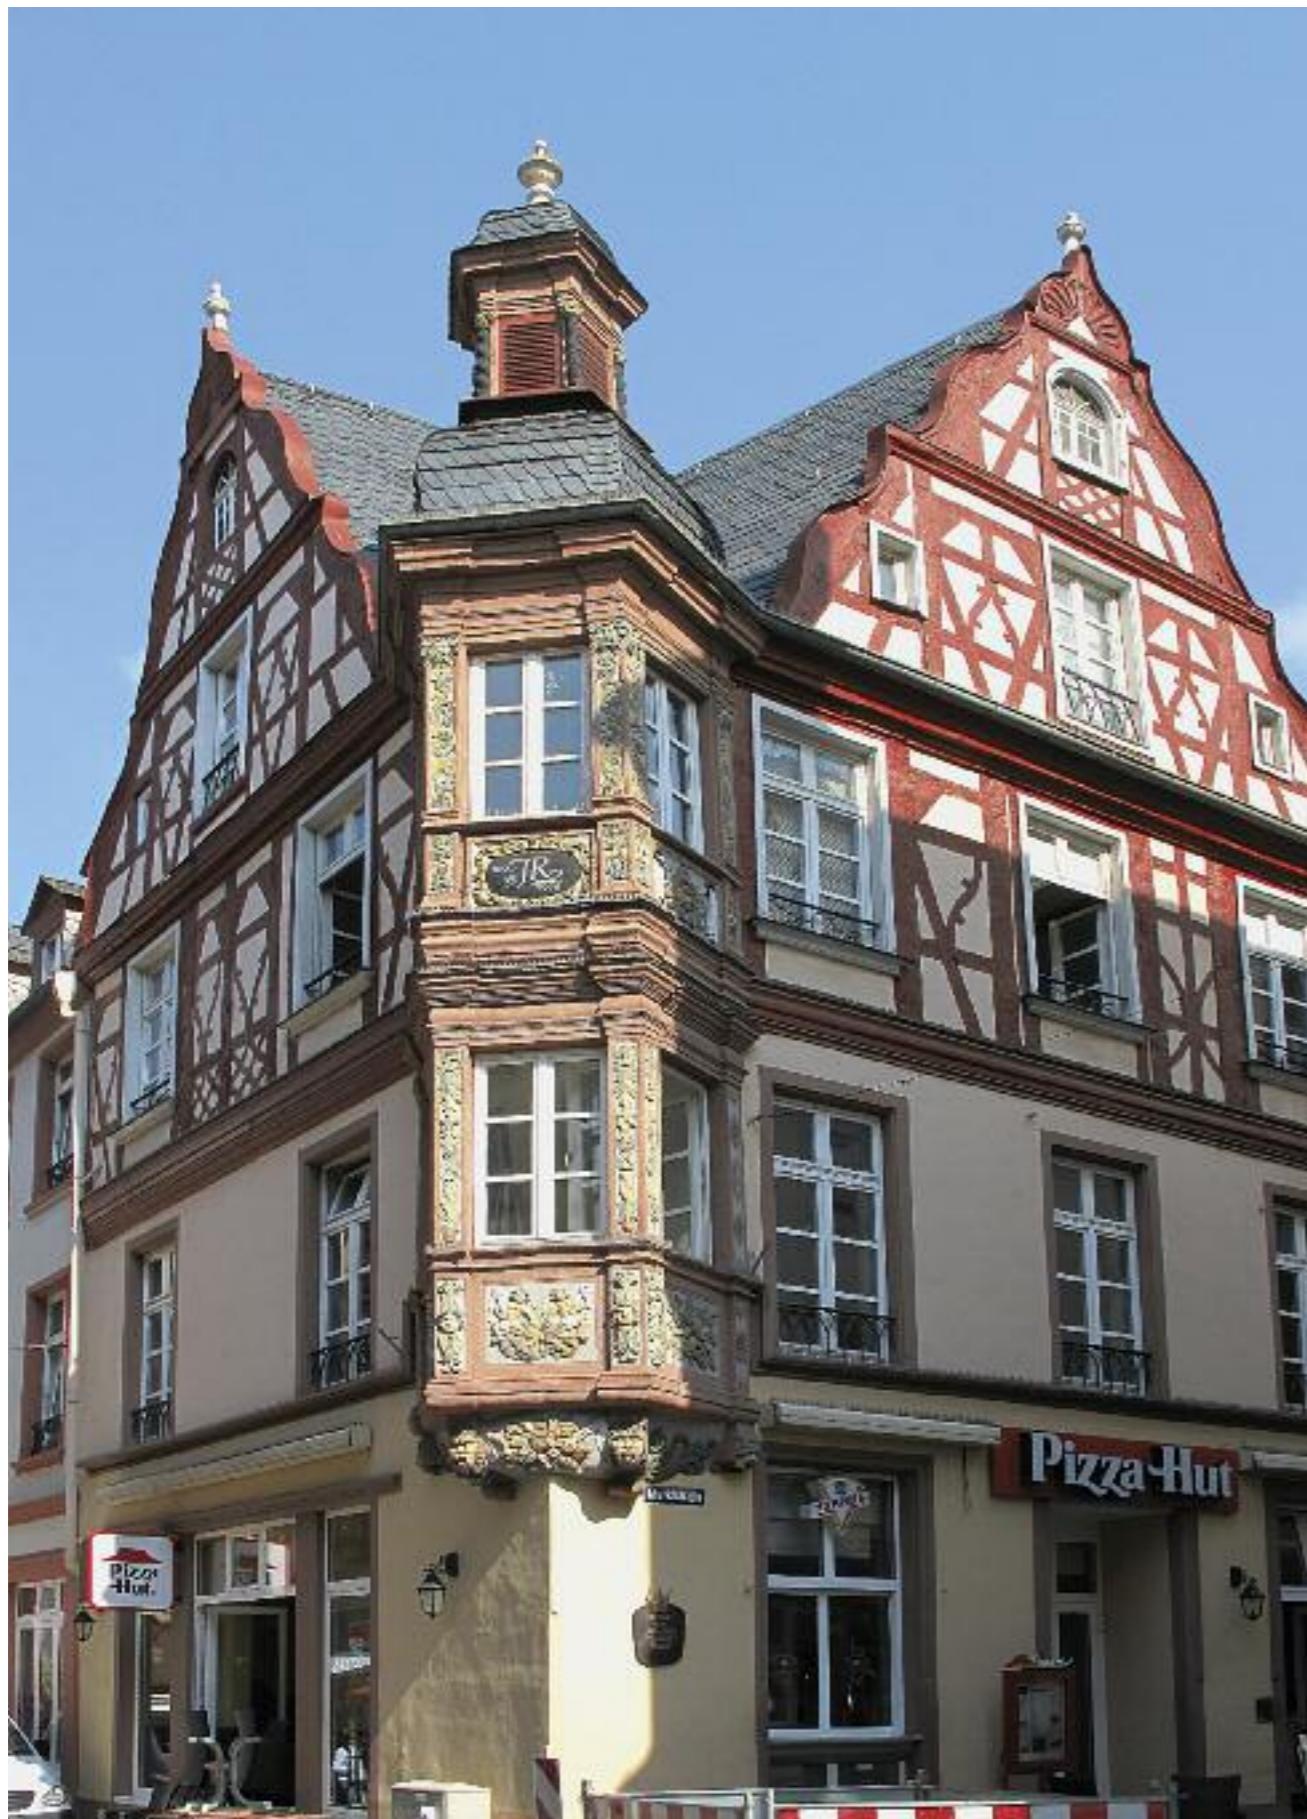
12 Koblenz, Marktstraße 1, einer der sogenannten „Vier Türme“, im Kern 1608, 1688 beschädigt, danach Restaurierung. (Foto: Klaus Freckmann 2010)

ten Fenstererker, weist aber mit einem barocken Puttenkopf und maskenartigen Grotesken an den Eckstieln bisher unbekannte Stilelemente auf – bizarre Darstellungen, an deren Originalität (17. Jh.?) man zweifeln könnte (Abb. 11). Besonders beeindruckende Beispiele barocker Formgebung sind die sogenannten „Vier Türme“ in Koblenz. Sie markieren die Kreuzung der Marktstraße, Lörhrstraße und Am Plan. Es handelt sich um eine Häusergruppe von 1608, die 1688 durch Beschuss französischer Truppen schwer beschädigt wurde. Der anschließende Wiederaufbau verbindet gewohnte mit neuartigen Erscheinungen.³² Zu dem vertrauten Bild gehören die geschweiften Giebel und die Fachwerkfiguren in vereinfachter Ausführung (Abb. 12). Eher ungewohnt dürfte aber damals der vegetable und florale Schmuck gewesen sein, der in Verbindung mit wieder grotesken Konterfeis den zweietagigen, massiven Eckerker bedeckt. Insgesamt gesehen sind die „Vier Türme“ eine großartige Vereinigung von Fachwerk- und Steinbau – ein bauliches Ensemble auf der sprichwörtlichen Höhe der Zeit.

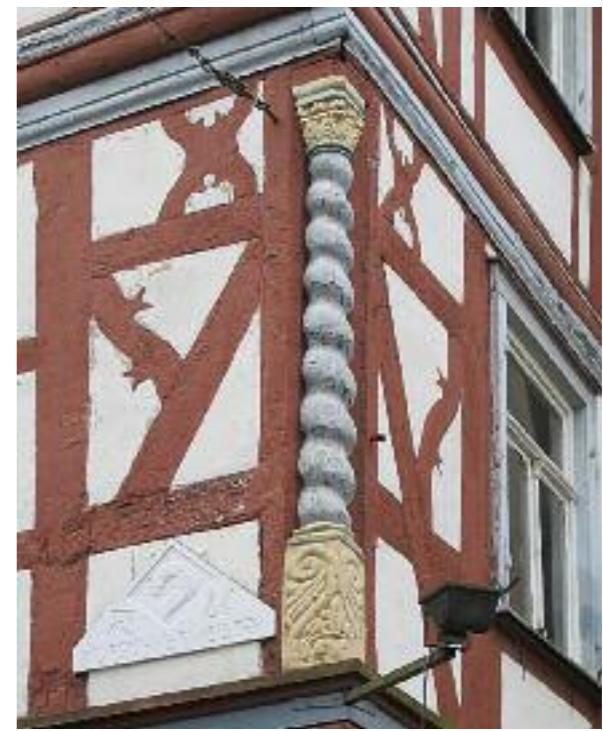
13 Montabaur (Westerwaldkreis), Kleiner Markt 13 (2), bezeichnet 1682 und 1681 (d). (Foto: Klaus Freckmann 2015)

Eine bauliche Blüte erlebte in der zweiten Hälfte des 17. Jahrhunderts Montabaur. Ungefähr 25 Bauten sind damals entweder in der Fachwerktechnik oder in der Mischbaukonstruktion entstanden. Darunter befinden sich etliche Beispiele mit Schweifgiebeln, präziser: mit geschweiften Knickgiebeln, deren Umrisse im Wechsel von konkaver mit konvexer Linienführung gearbeitet sind (Abb. 13). Die Verwandtschaft mit gleich alten Koblenzer Häusern ist unverkennbar. Das Fachwerk greift die herkömmlichen Formen auf und besitzt häufig aufwändig gestaltete Eckständner, die als Säulen ausgebildet sind (Abb. 14). Das Schnitzwerk ist allerdings im Allgemeinen von etwas grober Struktur, die Akkuratesse der Oberflächenbehandlung, wie man dies aus der Zeit um 1600 kennt, ist nicht immer

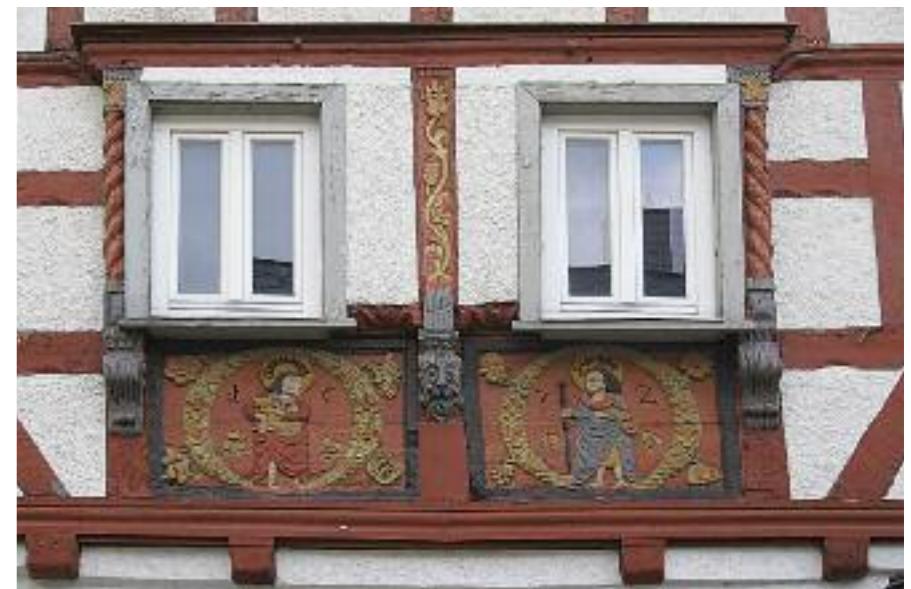
15 Montabaur, Hinterer Rebstock 6, bezeichnet 1672. (Foto: Klaus Freckmann 2015)

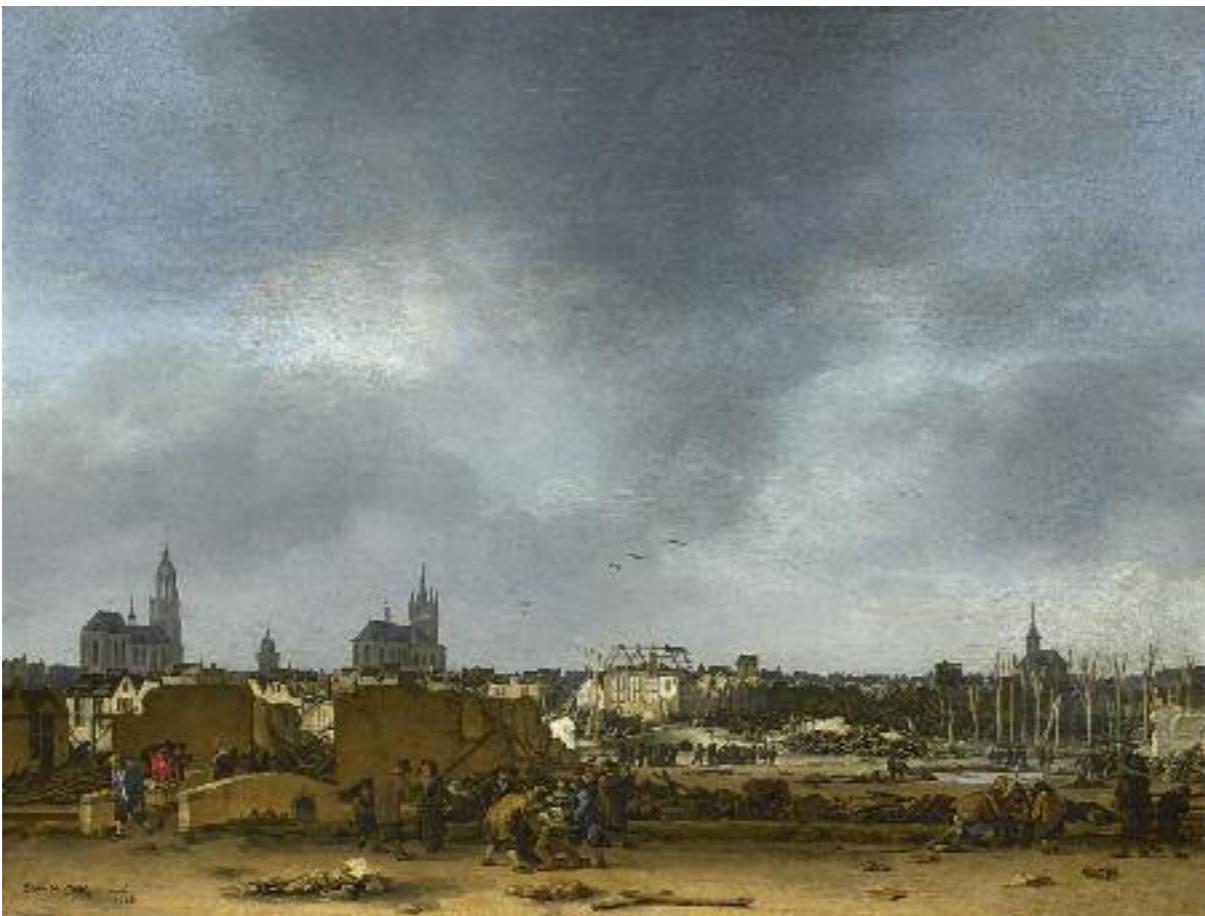
1 Egbert Lievensz. van der Poel: Die Stadt Delft nach der Schießpulverkatastrophe vom 12. Oktober 1654. (Original: National Gallery London)

Nach dem großen Brand von 1536 und einem brennenden Rathaus im Jahre 1618 explodierten am 12. Oktober 1654 in Delft 90.000 Pfund Schießpulver in der unterirdischen Lagerung des Schießpulverhauses. Man spricht vom „Delfter Donnerschlag“, einer Katastrophe, bei der möglicherweise 100 Menschen getötet wurden und der nordöstliche Teil der Stadt zerstört wurde. Soweit wir wissen, war dies die größte Explosion in den Niederlanden überhaupt.⁷ Es gibt ein Gemälde von Egbert Lievensz. van der Poel im Museum Het Prinsenhof in Delft, das eine Rekonstruktion der Explosion zeigt. Von demselben Maler besitzt die National Gallery in London die Darstellung der folgenden Phase, nämlich das traurige Erscheinungsbild der Stadt nach der Katastrophe (Abb. 1).⁸ Van der Poel malte mindestens ein Dutzend Variationen der Delft-Katastrophe, die einen tiefen Eindruck gemacht haben dürfte, wahrscheinlich auch, weil eine Tochter von ihm dabei ums Leben kam.⁹ Er schuf auch ein Bild des großen Feuers in De Rijp vom 6. Januar 1654, einem nordholländischen Dorf, das größtenteils aus Holz bestanden hatte und überwiegend aus dem gleichen Material wiedererbaut wurde.

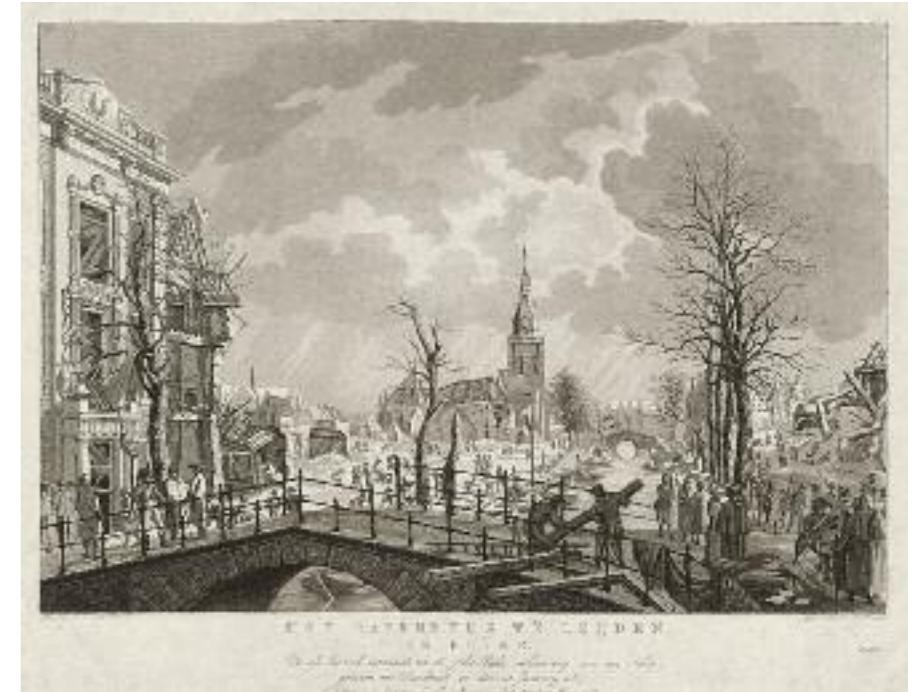
2 Ludwig Gottlieb Portman nach einem Gemälde von Carel Lodewijk Hansen: Die Ruine nach der Schießpulverkatastrophe vom 12. Januar 1807 in Leiden. (Original: Rijksmuseum Amsterdam)

Im Stadtgraben am Steenschuur in Leiden explodierte am 12. Januar 1807 ein Pulverschiff. Man sprach damals vom „fatalen Ereignis“ von Leiden, bei dem 151 Opfer ums Leben kamen. Gebäude wurden in vollem Umfang beschädigt; kein Glas blieb intakt. Eine Reihe von verschiedenen Malern wurde im Anschluss eingeladen, die Szene zu erfassen (Abb. 2). Die städtischen Behörden stellten jedoch Anforderungen an die Zuverlässigkeit der Bilder und Drucke, die dann verteilt wurden.¹⁰ Zu dieser Zeit war die Katastrophe sehr beeindruckend und sorgte für Phantasien aller Art überall in Europa (Abb. 3). Eine Reihe von Berichten wurde erstellt, in denen man den materiellen und finanziellen Schaden der betroffenen Zivilbevölkerung genau aufzeichnete. Unmittelbar nach der Katastrophe besuchte der Bruder von Napoleon Bonaparte, Lodewijk Napoleon, als einer der ersten den Schauplatz der Katastrophe, woraufhin die erste nationale Spendensammlung begann. Die Reputation, die der Katastrophe zuteilwurde, zog alle möglichen Menschen an – Leute, die heute „Katastrophen-Touristen“ genannt werden.¹¹ Zur Unzufriedenheit der Neugierigen hatte der Stadtrat das Katastrophengebiet hermetisch abgeriegelt und von Wachposten gesichert, um Plünderungen zu verhindern. Einige versuchten einzudringen, indem sie Namen von Bekannten oder Opfern nannten oder indem sie sich als freiwillige Schuttmüller meldeten. Obwohl genügend finanzielle Mittel zur Verfügung standen und kräftig Pläne für den Neubau gemacht wurden, dauerte es einige Zeit, bis weit ins 19. Jahrhundert hinein, bis die Explosionsstelle wiederaufgebaut worden war und ein Park außerhalb des Grabens erschien.¹²

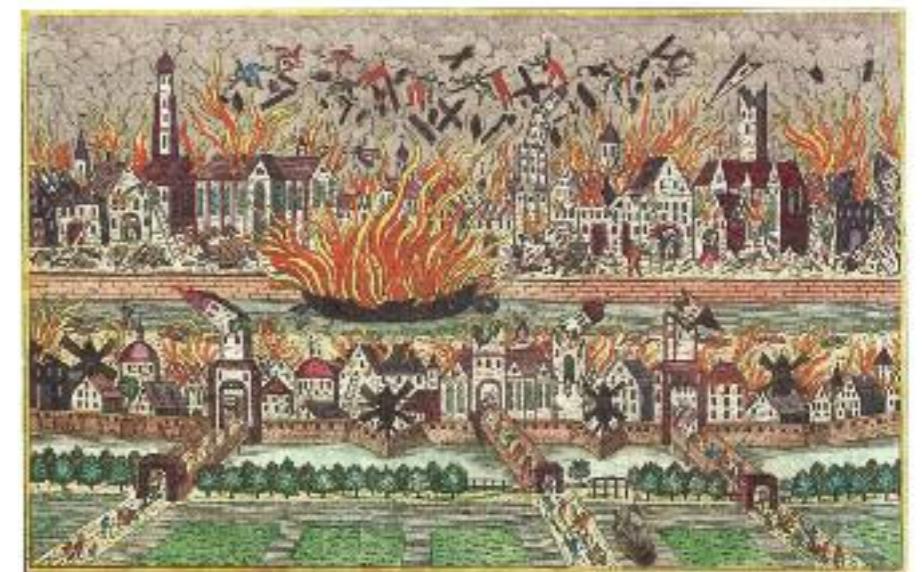
3 Auf der Schießpulverkatastrophe in Leiden am 12. Januar 1807 basierender Druck, veröffentlicht in Augsburg. (Original: Museum De Lakenhal Leiden)

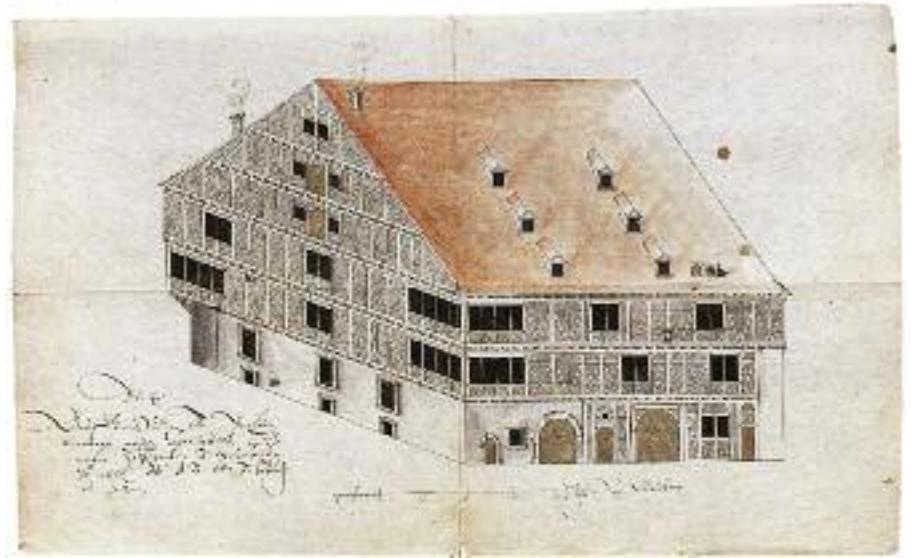
14 linke Spalte Dekanat.
Axiometrie, Johannes Heim
1690. (HStA Stuttgart A 249
Bü 91)

Axiometrie zeigt die West- und die Südansicht (Abb. 14, 16). Das Gebäude schließt unmittelbar an die Stadtmauer an; die zum öffentlichen Straßenraum ausgerichteten Außenwände wurden als Bruchsteinmauer ausgeführt, während für die Hofwand neben dem Kellerabgang, die Obergeschosse und den Innenausbau Fachwerkbaweise vorgesehen war. Das Fachwerk der Außenwände unterlag jedoch im 19. und 20. Jahrhundert starken Veränderungen.

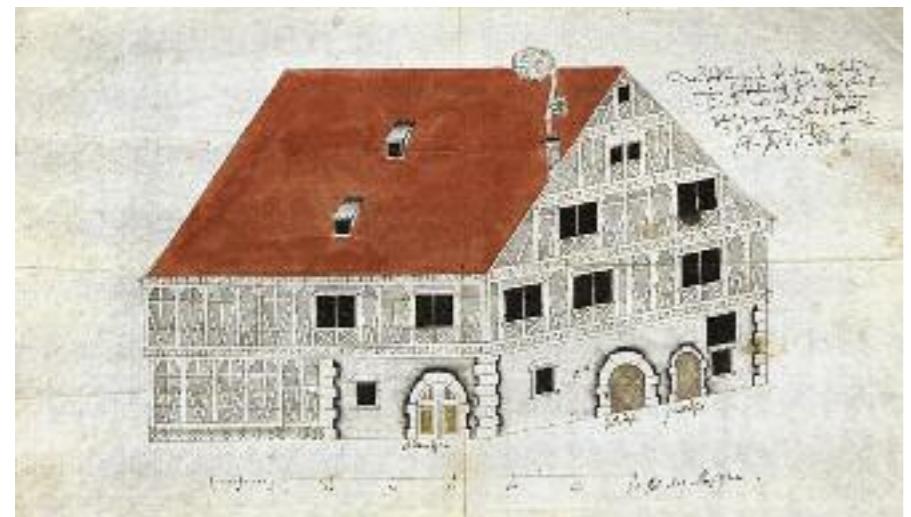
15 linke Spalte Diakonat.
Axiometrie, Johannes
Heim 1691. (HStA Stutt-
gart A 249 Bü 91)

Das Helferratshaus (Diakonat) südöstlich der Martinskirche war als zweigeschossiges Gebäude mit ausgebautem erstem Dachstock geplant (Abb. 15, 17). Der zugehörige Kostenvoranschlag datiert vom 6. Mai 1691. Die Ansicht zeigt ein gemauertes Erdgeschoss. Aus dem Grundriss ergibt sich jedoch, dass nur die Westwand und ein kleiner Teil der Nordwand im Bereich des dortigen Kellers massiv gebaut wurden; ansonsten war auch das Erdgeschoss – abweichend von den Bestimmungen der Bauordnung – in Fach-

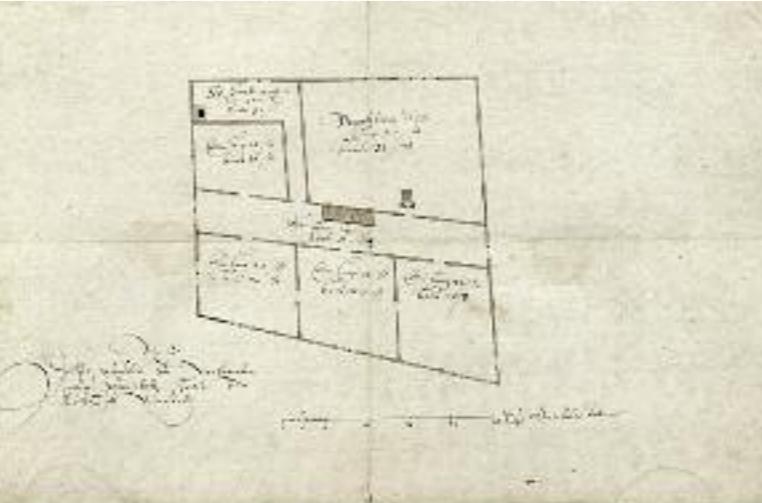
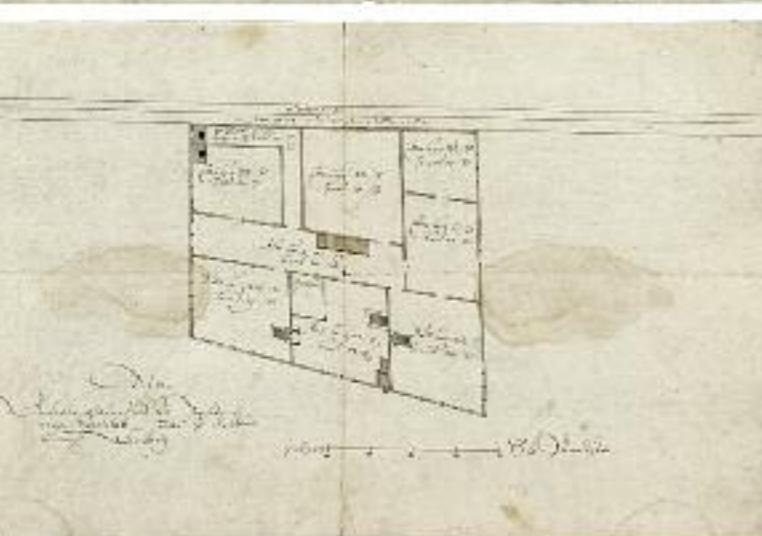
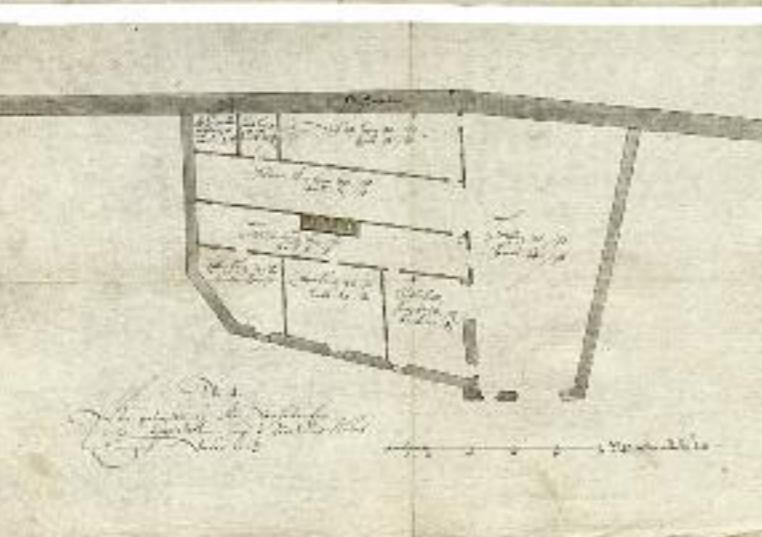
16 rechte Spalte Dekanat.
Drei Grundrisse, Johannes
Heim 1690. (HStA Stutt-
gart A 249 Bü 91)

werkbauweise errichtet (Abb. 18). Die Hauptwohnräume befanden sich im ersten Obergeschoss, wobei in den Grundrissen die Feuerstellen, die Installationen für das Waschwasser und der Ausguss sowie die Aborten detailliert dargestellt sind, während Eintragun-

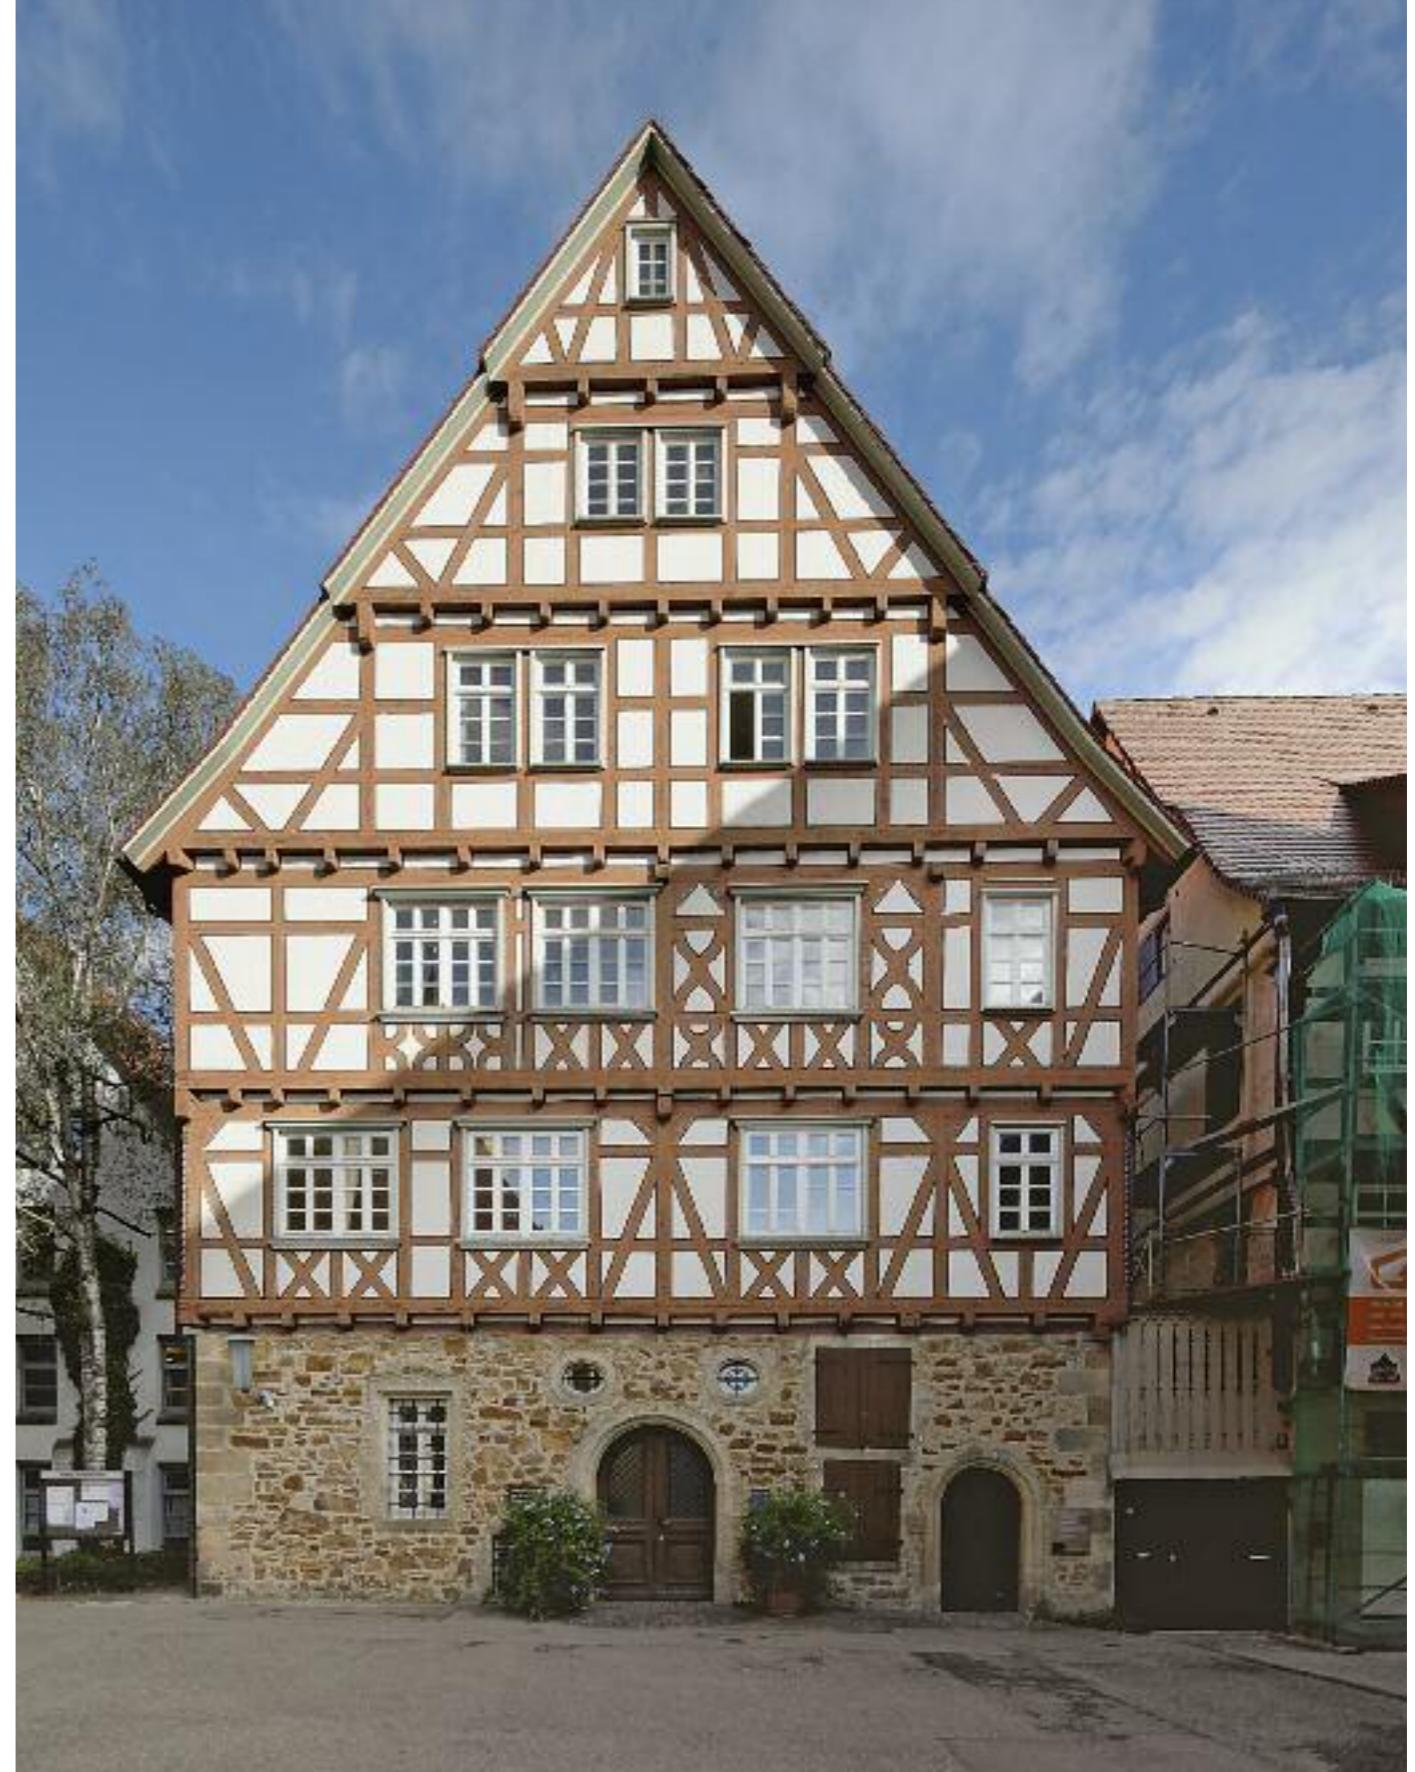
17 Diakonat. (Foto: Ulrich Knapp / Leonberg)

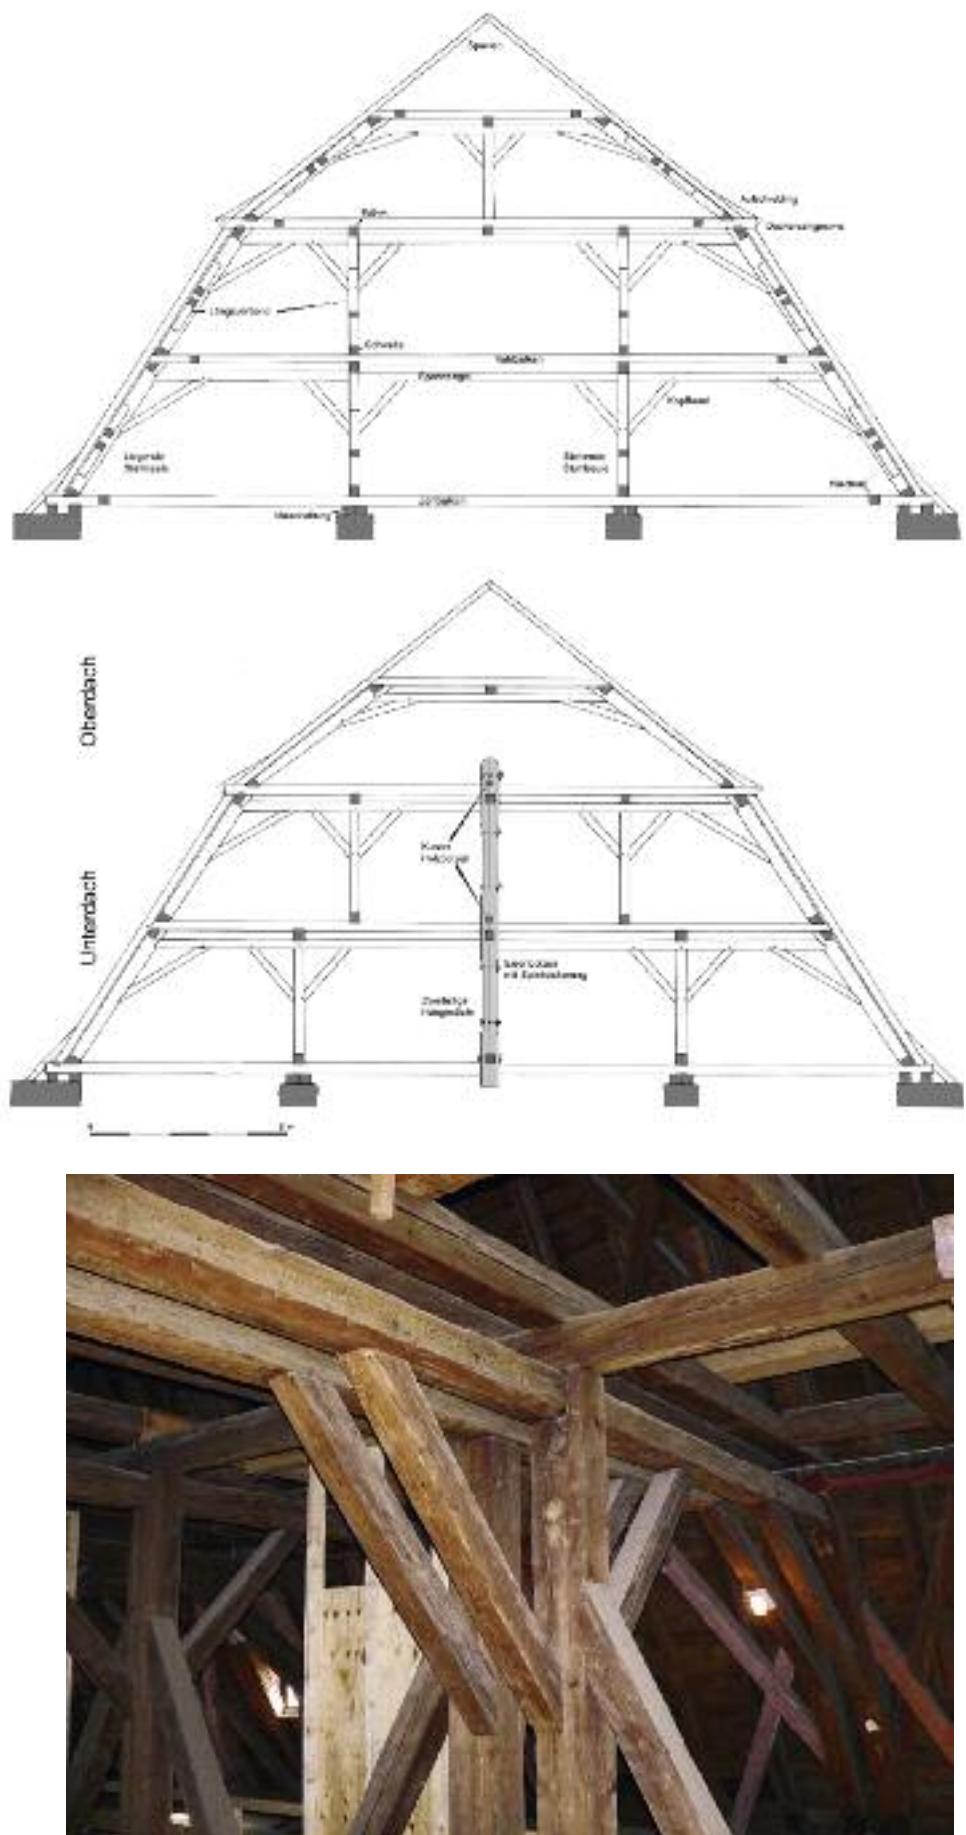
7 Heidelberg, Heiliggeistkirche, Dachquerschnitte über dem Langhaus (oben) und Chor (unten). (Zeichnung: Alexander Wiesneth)

An den Langhaus- und Chordachquerschnitten der evangelischen Heiliggeistkirche lässt sich beispielsweise auf den ersten Blick keine grundsätzlich unterschiedliche Konstruktionsmethode erkennen (Abb. 7).²² Das Unterdach wird durch zweigeschossig übereinander gestellte, liegende Stuhlkonstruktionen gebildet. Die Kehlbalken sind wegen der beträchtlichen Spannweite jeweils mit zwei Reihen stehender Stuhlsäulen unterstützt. Aufgrund des im Chor größeren Abstandes der im Kircheninneren verlaufenden Pfeilerstellung ordnete der Zimmermann mittig einen hölzernen Überzug mit Hängesäule über der Zerrbalkenlage an. Die Anbindung der Hängesäule an die Bindergespärre erfolgte über eine Doppelbinderkonstruktion, die erst im Längsschnitt oder der Seitenansicht (Abb. 8) zu erkennen ist und folgendermaßen aufgebaut ist: In kurzem Abstand sind zwei komplette Bindergespärre – von Zerrbalken bis zum Oberdachsparren – nebeneinandergestellt, die zangenförmig die längs geteilte Hängesäule aufnehmen. Die Verdoppelung des Gespärres erscheint auf den ersten Blick als erhöhter Holzverbrauch, der aber durch größere Binderabstände und vor allem durch konsequente Anwendung von Wechseln und kurzen Stichbalken bei den Leergespärren kompensiert wird. Die Reduzierung der durchlaufenden Kehl- und Zerrbalken auf sehr kurze Stichbalken beeinträchtigt die Stabilität des Gesamtdachwerks keineswegs. Die Vorteile der Doppelbinderkonstruktion liegen vor allem in ihrer enormen Stabilität und Praktikabilität beim Aufstellprozess, was vielleicht gerade bei brandzerstörten Bauten ausschlaggebend war. Die stockwerksmäßige Aufrichtung der Dachgeschosse war so ohne provisorisch abzustützende Zwischenzustände möglich, der Einbau der zweiteiligen Hängesäulen konnte während oder sogar noch nach der Bindermontage erfolgen.
