Willi Radel

## **DER AACHENER DOM**

**Erneuerung der Innenausstattung**

**1842 bis 1913**

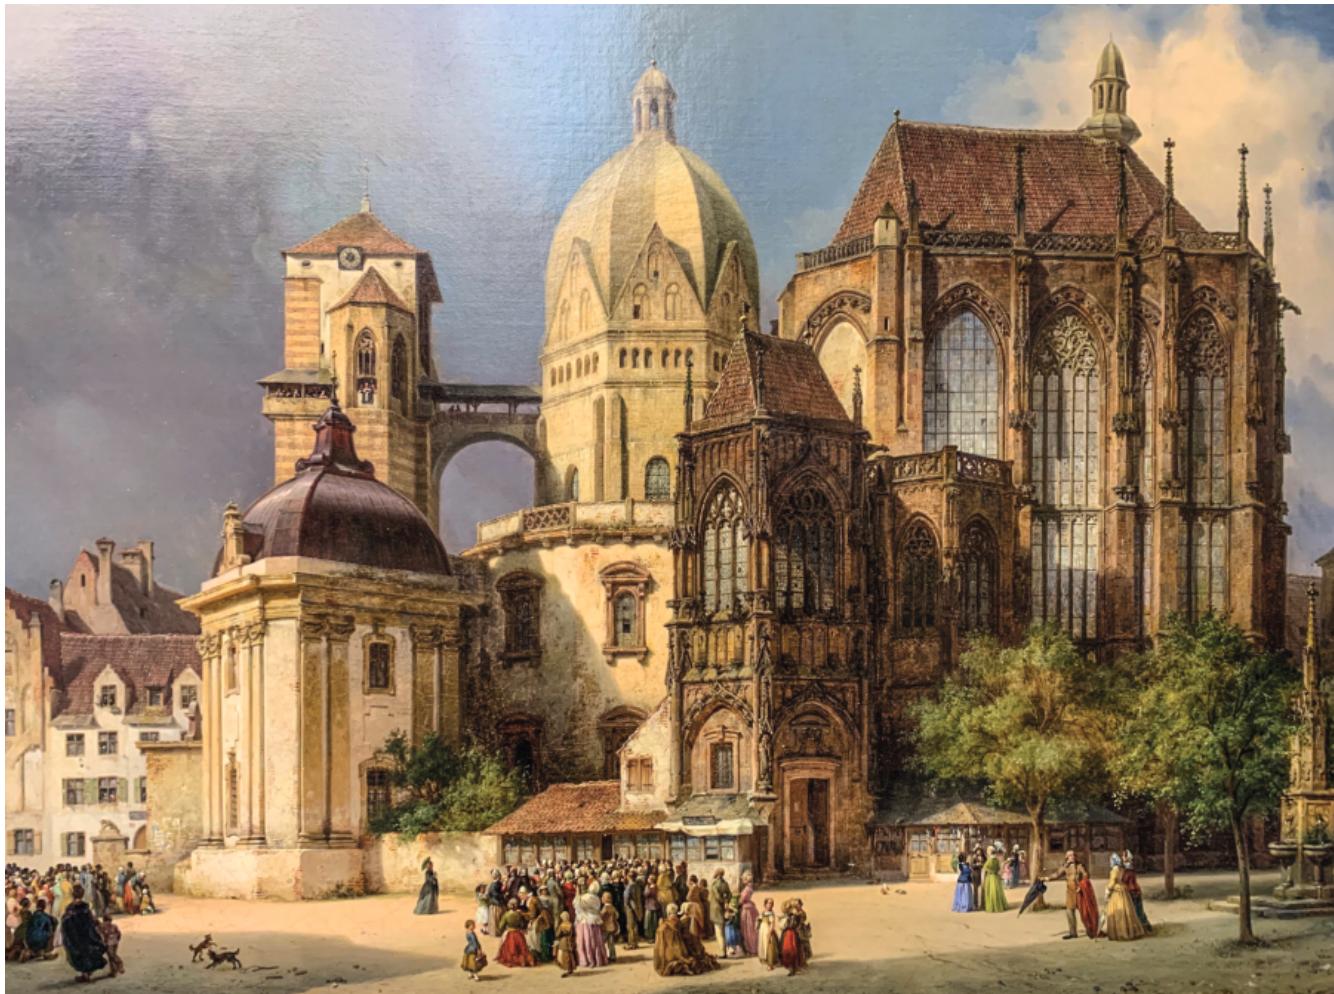
*Abb. 1 Neher, Aachens Dom im Jahre 1853, während der Heiligtumsfahrt.*

Von der Turmkapelle wird eines der großen Reliquien gezeigt. Der Turm noch ohne die neugotische Aufstockung, das Sechzehneck mit der Ballustrade und den vergrößerten, barockisierten Fenstern, die Matthiaskapelle ohne Dachaufsatz, die Arkaden der Annakapelle sind zugemauert.<sup>4</sup>

Mit hohem Detailierungsgrad wird der schlechte Bauzustand des Münsters vor der Wiederherstellung wiedergegeben.

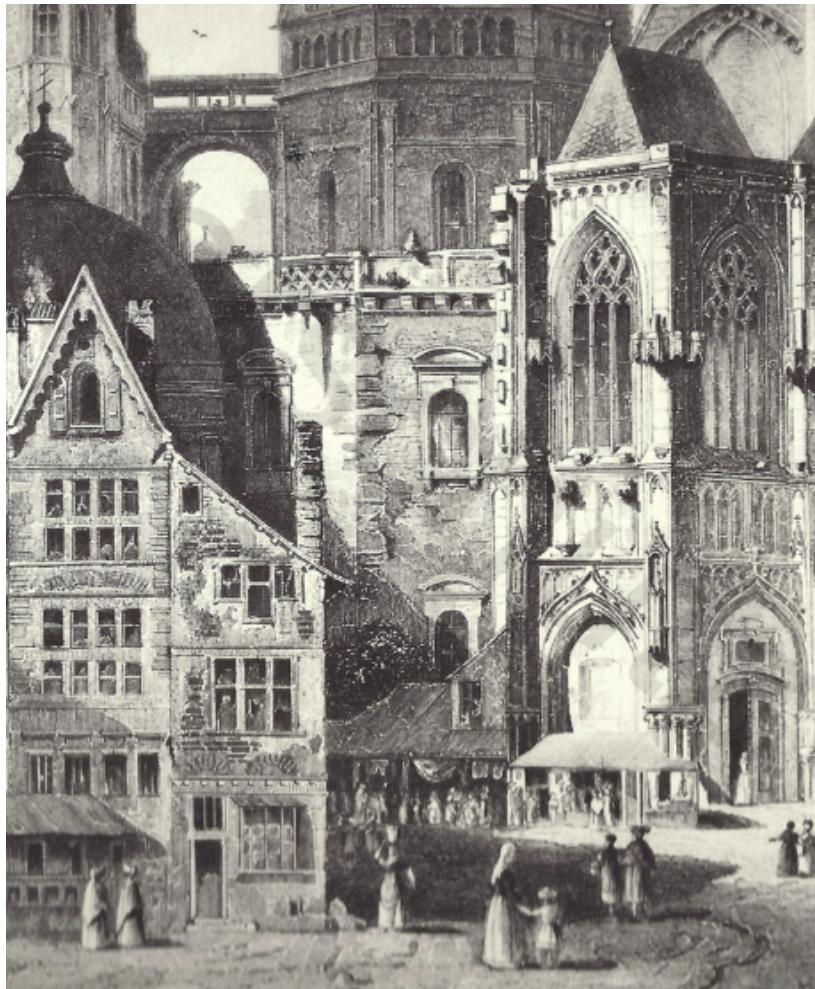
*Abb. 2 Stich von Johann Poppel, um 1840 nach Ludwig Lange.*

Die Detailansicht zeigt den deutlichen Verfall der Fassade. Fehlende Fensterscheiben im Oktogon, bröckelnder Putz, verwitterte und bereits herabgefallene Schmuckelemente, angebaute Krambuden, die bei der Chorhalle sogar schädigend in die filigrane Bausubstanz eingegriffen haben.

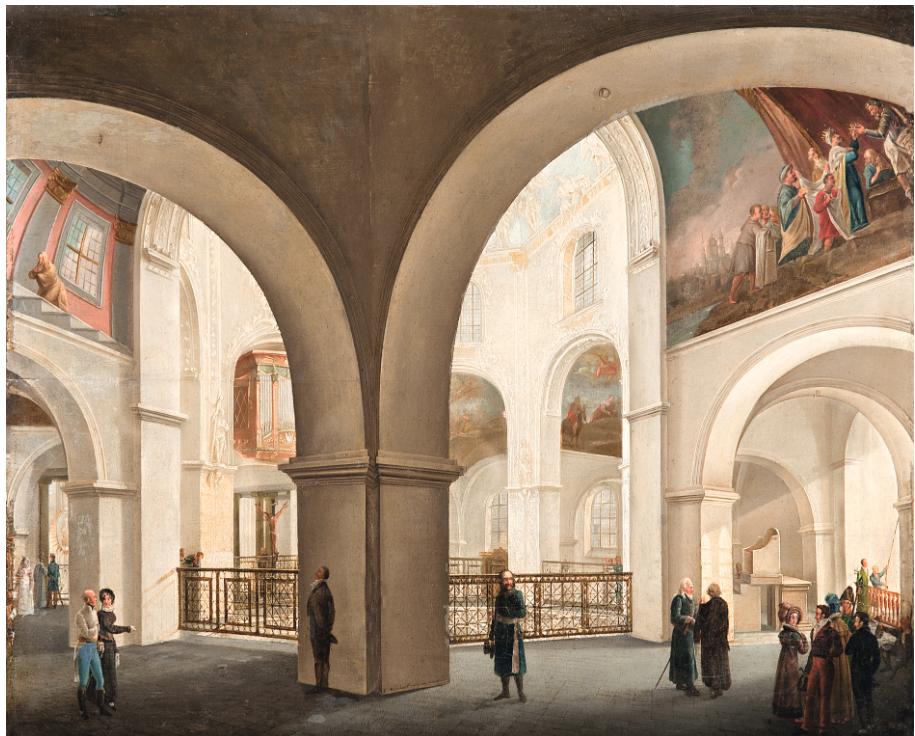
Abb. 3 F. Vervloet, *Das Dominnere im Jahre 1818*

Vermutlich die früheste Darstellung des Hochmünsters nach dem Raub der Säulen von 1795 durch die französischen Besatzungstruppen. Ohne die Säulen unter den hohen Gewölbebögen öffnet sich der Blick vom oberen Umgang aus nach Südosten. Faymonville schreibt dazu: „(Dieses) Gemälde zeigt das Innere des Münsters, wie es Kaiser Alexander von Rußland und die Fürstin von Thurn und Taxis in Begleitung des Generalvikars Fonk und einiger russischer Pöpen besichtigt.“<sup>9</sup>

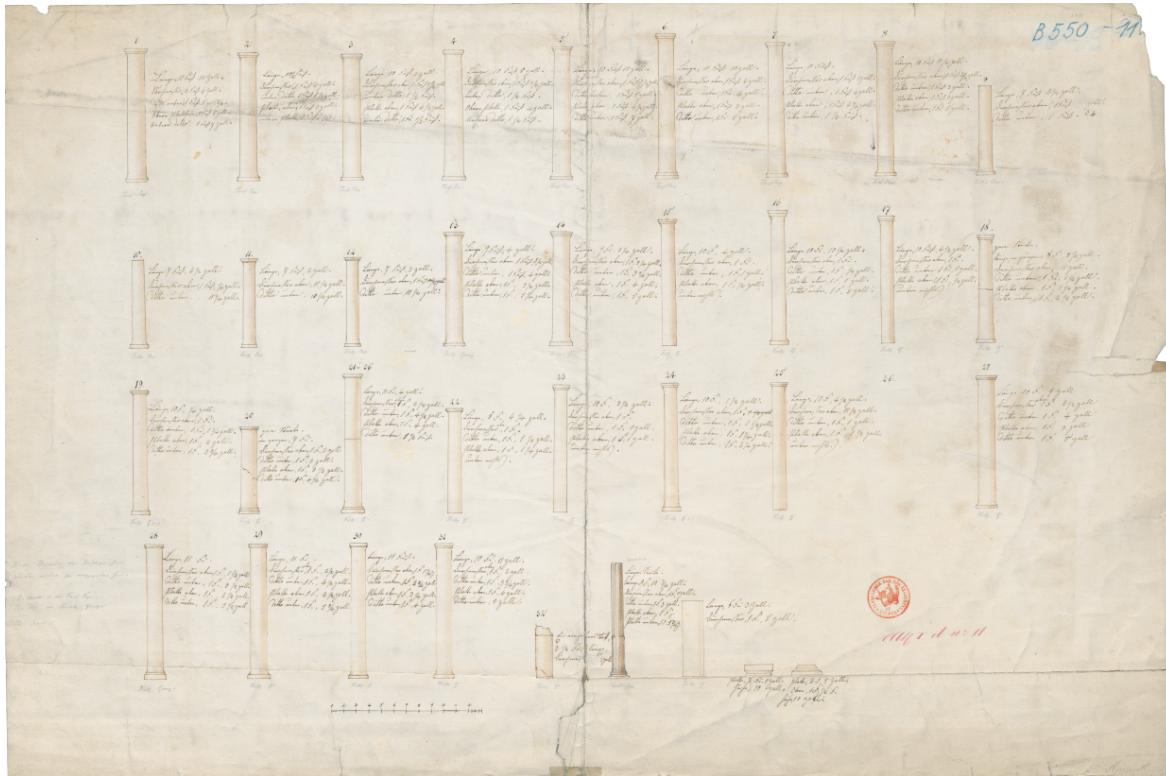
Abb. 4 Inventarisierung der zurückgekehrten Säulen durch Nöggerath 1842

Die Nummerierung erfolgte ohne Rücksicht auf eine Zuordnung in der Reihenfolge der Untersuchung. Zu jeder Position sind die Länge und Durchmesser der Säulen notiert. Nöggerath nimmt in seinem Bericht ausführlich zur Beschaffenheit und möglicher Herkunft Stellung.

Säulen, die in der Taufkapelle, der Kreuzkapelle (Nikolauskapelle) dem Kreuzgang gelagert waren. [Abb.4] Dazu dazu Bruchstücke und Kapitelle, in der Canonicuskapelle (Hubertuskapelle) und im „Hofe der Münsterschule“. Er unterbreitet einen Vorschlag, die gleichartigen Säulen 1-4, 5, 7, 8 [Abb.4] im Hochmünster und Säule 6 in der Nikolauskapelle aufzustellen. Denn „Die Antiken zum Theil sehr kostbaren und seltenen Säulen, wovon eine ähnliche zahlreiche Reihe meines Wissens nirgendwo anders in Deutschland anzutreffen seyn wird, sollen wieder an die Stelle gelangen, wo Karl der Große sie hat aufrichten lassen. Sie verdienen es alleine schon ihrer geschichtlichen Denkwürdigkeit wegen, und diese würde sich noch bedeutend steigern, wenn sich ermitteln ließe, welchen Palästen und Tempeln sie wahrscheinlich schon in der Zeit der Römer jenseits der Alpen zur besonderen Zierde gedient haben.“<sup>17</sup> Die Herkunft der Granitsäulen verortet Nöggerath nach der Insel Elba, während die Marmorsäulen nach seinem Urteil überwiegend aus Carrara-Marmor bestehen. Dazu eine kannelierte Säule, die in der Franzosenzeit die Büste Napoleons getragen haben soll.

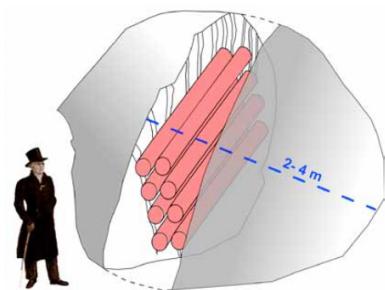
Abb. 5 Baurath Cantian,  
Anordnung der Säulenrohlinge

Baurath Cantian fertigte aus dem abgespaltenen Mittelstück die 8 Ersatzsäulen von 3.53 m bis 3.57m Länge für die untere Reihe der Arkaden im Hochmünster. Der gut erhaltene Restblock von ca. 6m Breite in Nord-Südrichtung und bis zu 3.5m Höhe weist 21 Bohrlöcher von ca. 50mm Durchmesser auf. Die Oberfläche ist dunkelgrau verwittert aber gut erhalten. Als Herkunft des Blockes gibt die Geologie Askersund südwestlich von Stockholm an, der als eiszeitliches Geschiebe in den Nordosten von Berlin gelangte.

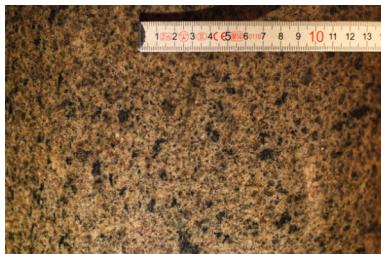
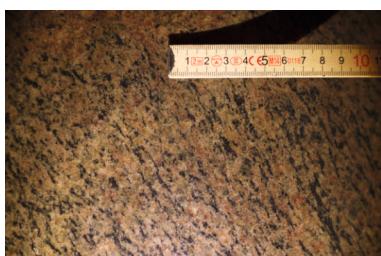
Abb.7a antike Säule, feinkörnig mit Xeolith Einschlüssen

Abb.7b Cantiansche Säule, grobkörnig, ohne Xeolith

Abb.7c Cantiansche Säule, schräg überprägt

Im Vergleich der antiken Säulen mit den Cantian'schen Säulen fallen im Detail betrachtet Gefügeunterschiede auf, die auf die unterschiedliche geologische Herkunft zurückzuführen sind. Durch das ausgewogene Verhältnis von Biotit (rot-braun) und Hornblende (schwarz) in beiden Fällen ist die optische Gesamtwirkung der Säulen gleichartig.

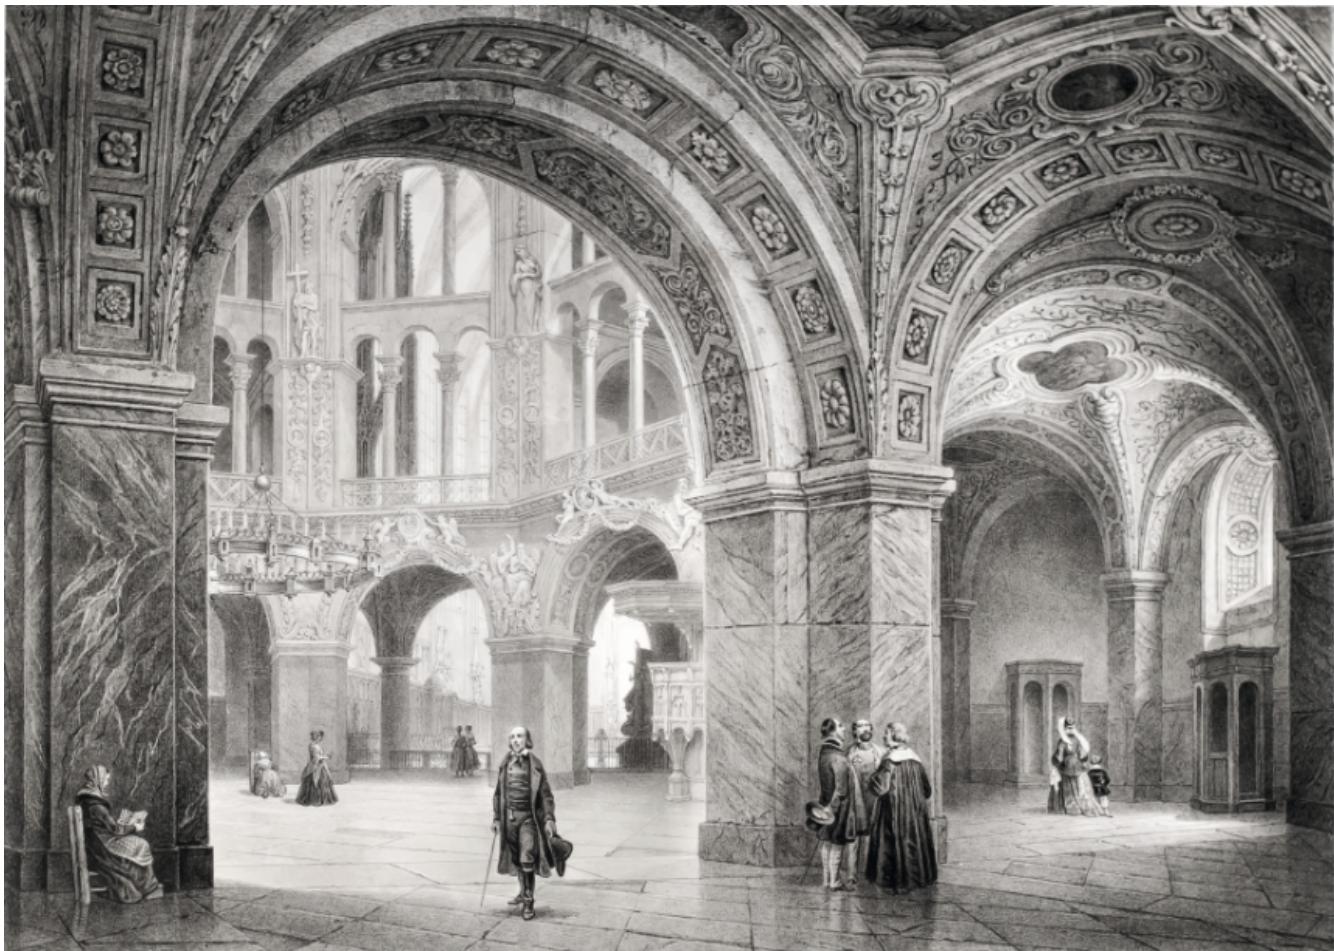
Abb. 8 Inneres der Domkirche, 1844, Lithographie N.M.J. Chapuy und V. Adam (Figuren)

Die barocke Ausstattung stammt von den Italienern Artari und den Malern Aprili und Bernardini 1719 bis 1731. Dieses Bild entstand wiederum unmittelbar nach dem Einbau der zurückgekehrten Säulen und der Ersatzsäulen im Hochmünster.

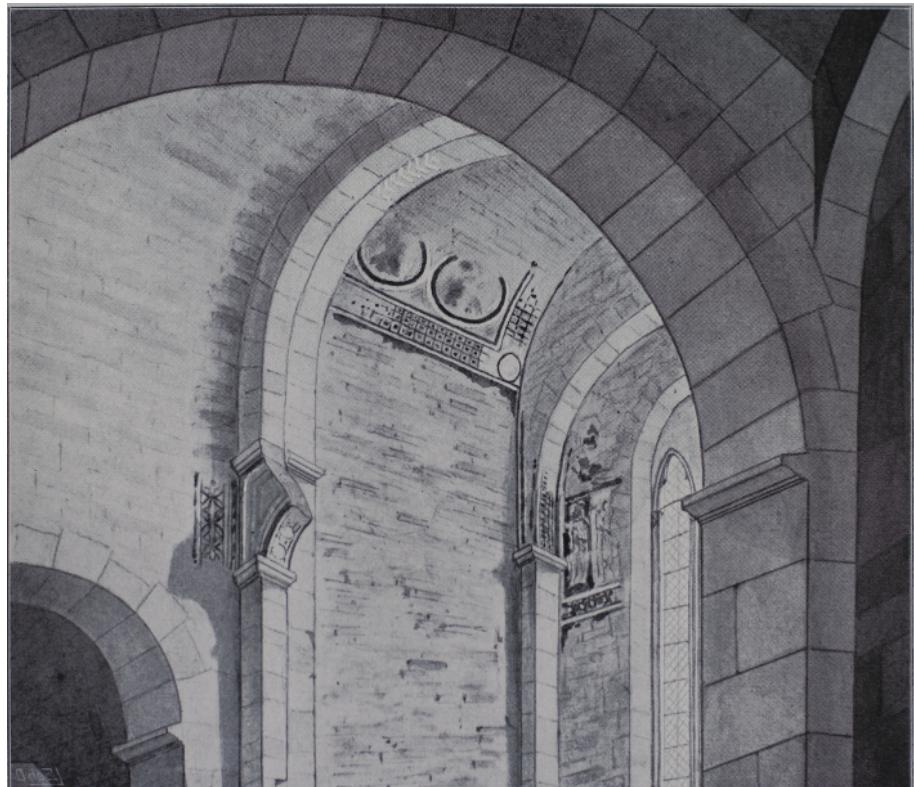
Abb. 9 Ottonische Malereifunde in der Kaiserloge, Nord- und Westwand, nach einem Aquarell von K. Rhoen, um 1870
