Joachim Ganzert

LabOratorium
ZISTERZIENSERKLOSTER
Bauforschungen in den Jahren 2006-2021 **LOCCUM**

Mit einem Appell zur Revision
des ‚Loccumer Vertrages‘ (LoccV)

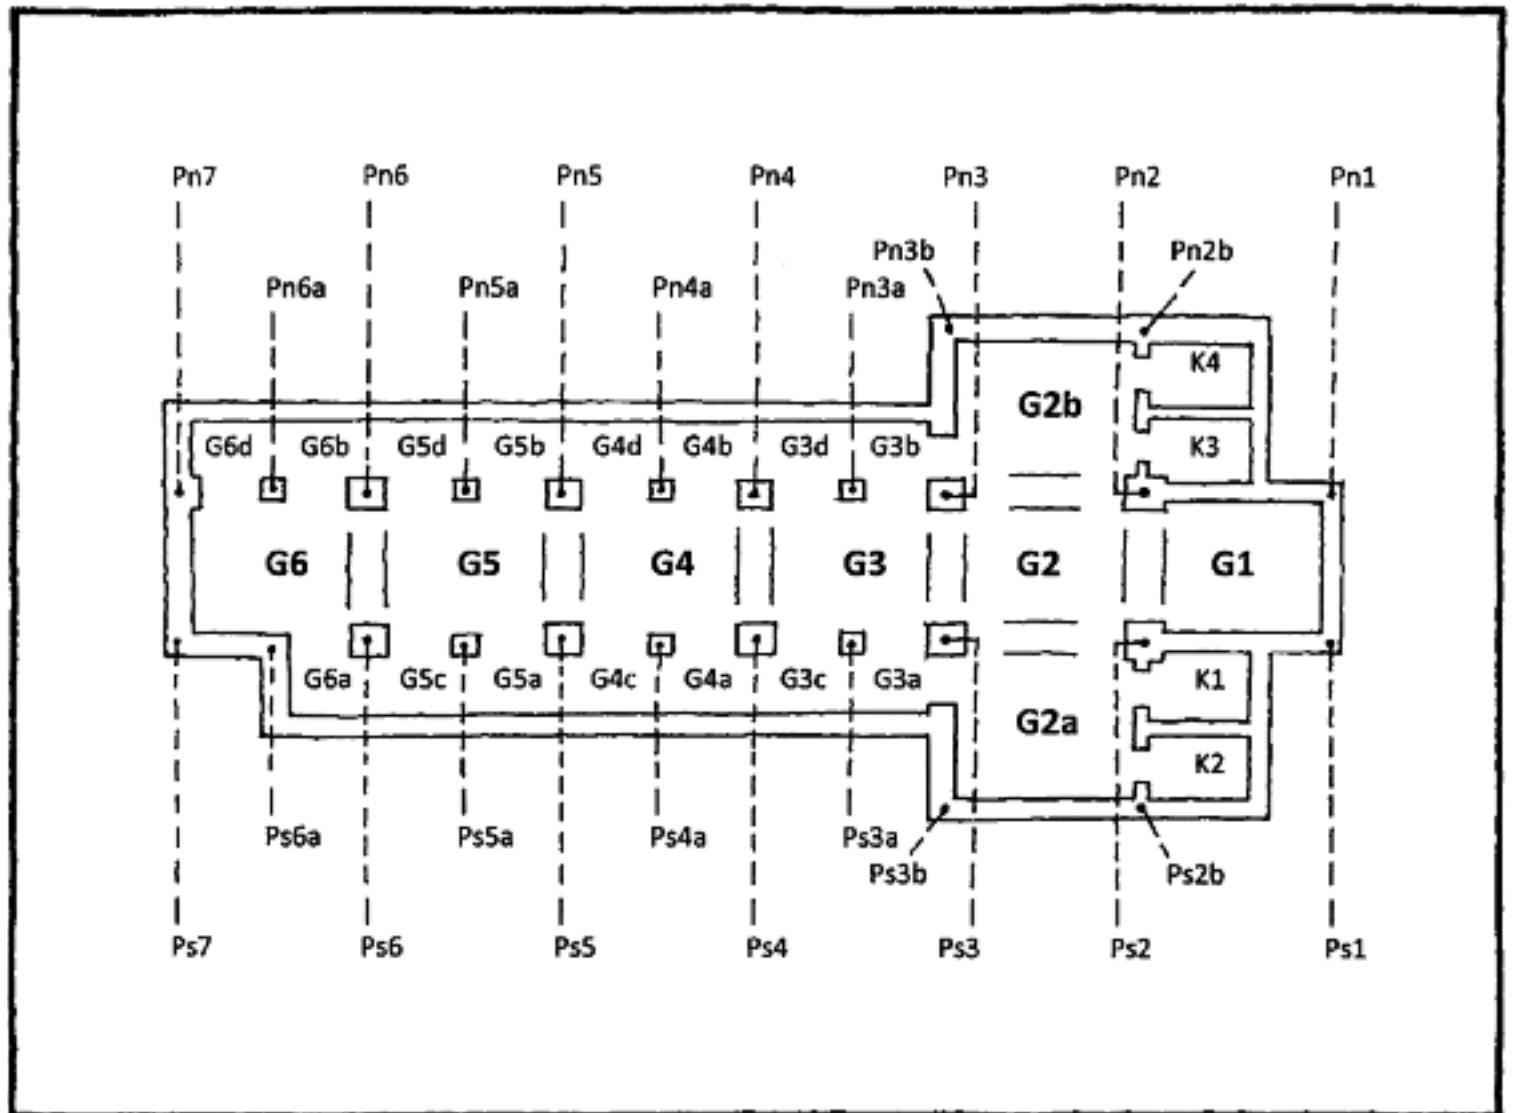
21: Bezeichnungen der Gewölbejoche und Stützpositionen [schemat. Skizze, nicht maßstäblich; 2021 (JG)]

- Bezeichnungen der Gewölbejoche und Stützpositionen s. Abb. 21.
- Hinweise zu Literatur s. Literatur-Nachweis.

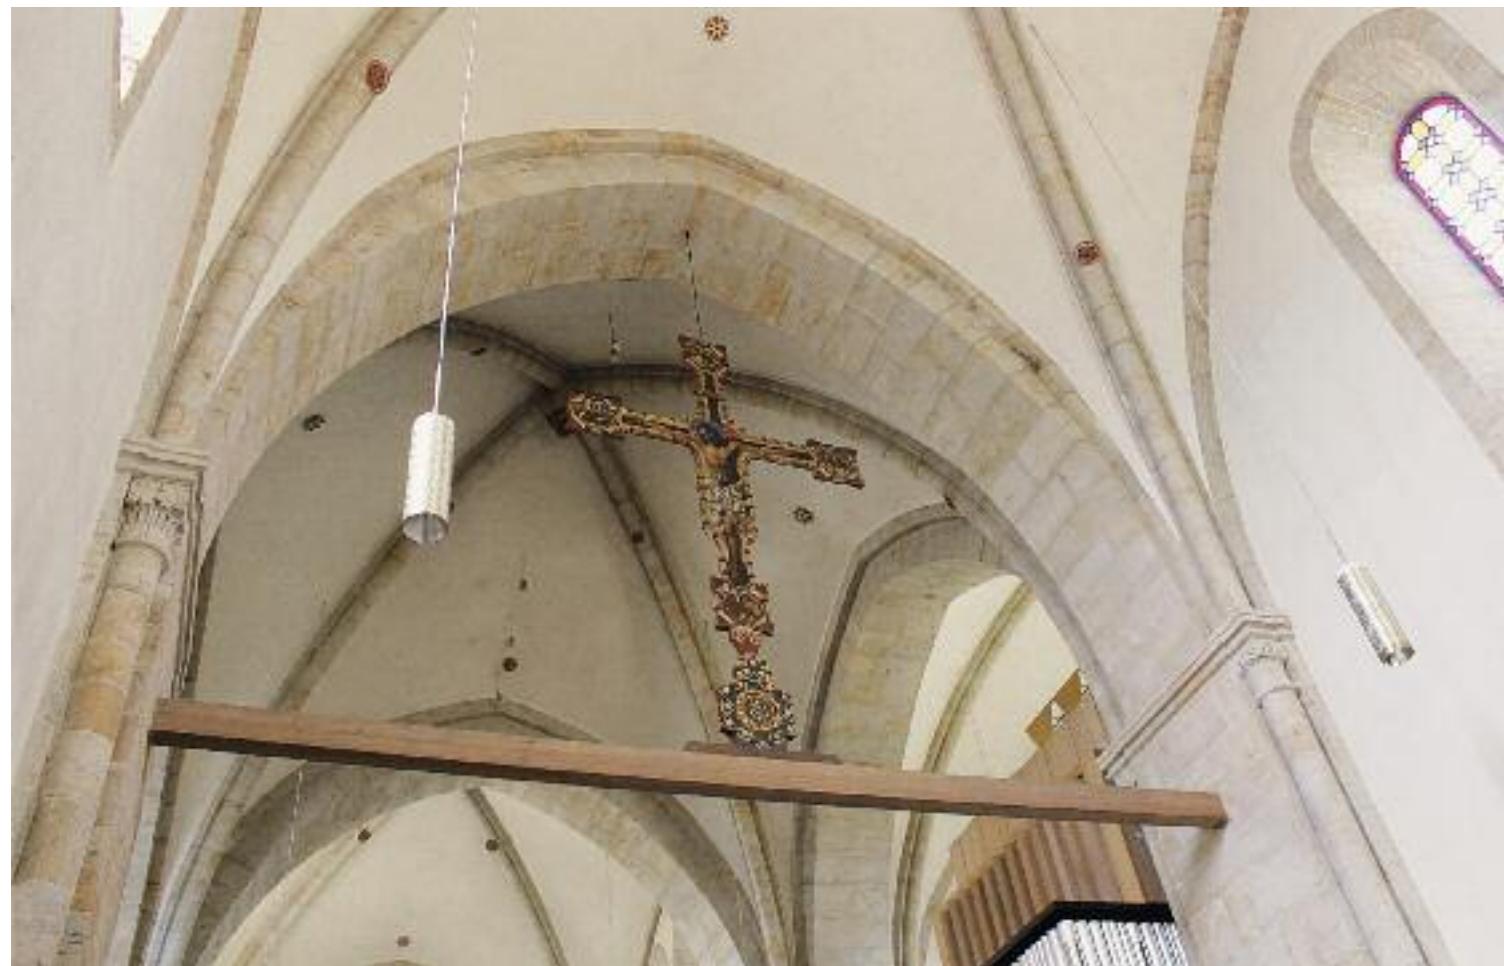
oben: 61a: Hauptchor, Chor-Bogen mit Tafel-Kreuz auf neuem Trägerbalken, von (S)O (vgl. Abb. 61b) (nR) [2021 (JG)]

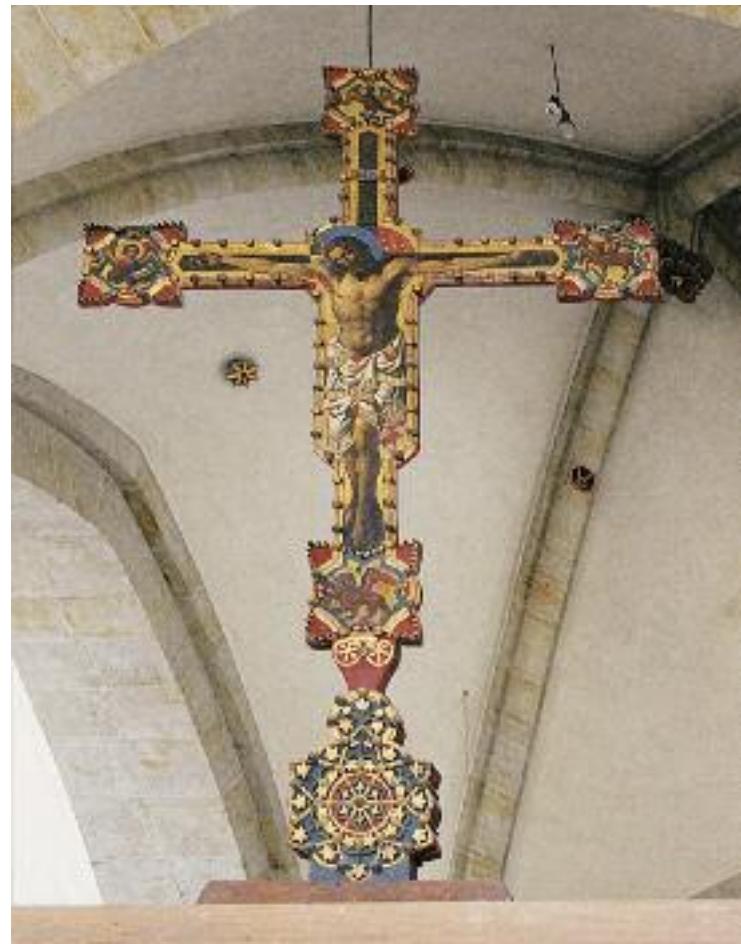
links: 61b: Wie Abb. 61a: Tafel-Kreuz, von (N)O (vgl. Abb. 54b) (nR) [2021 (JG)]

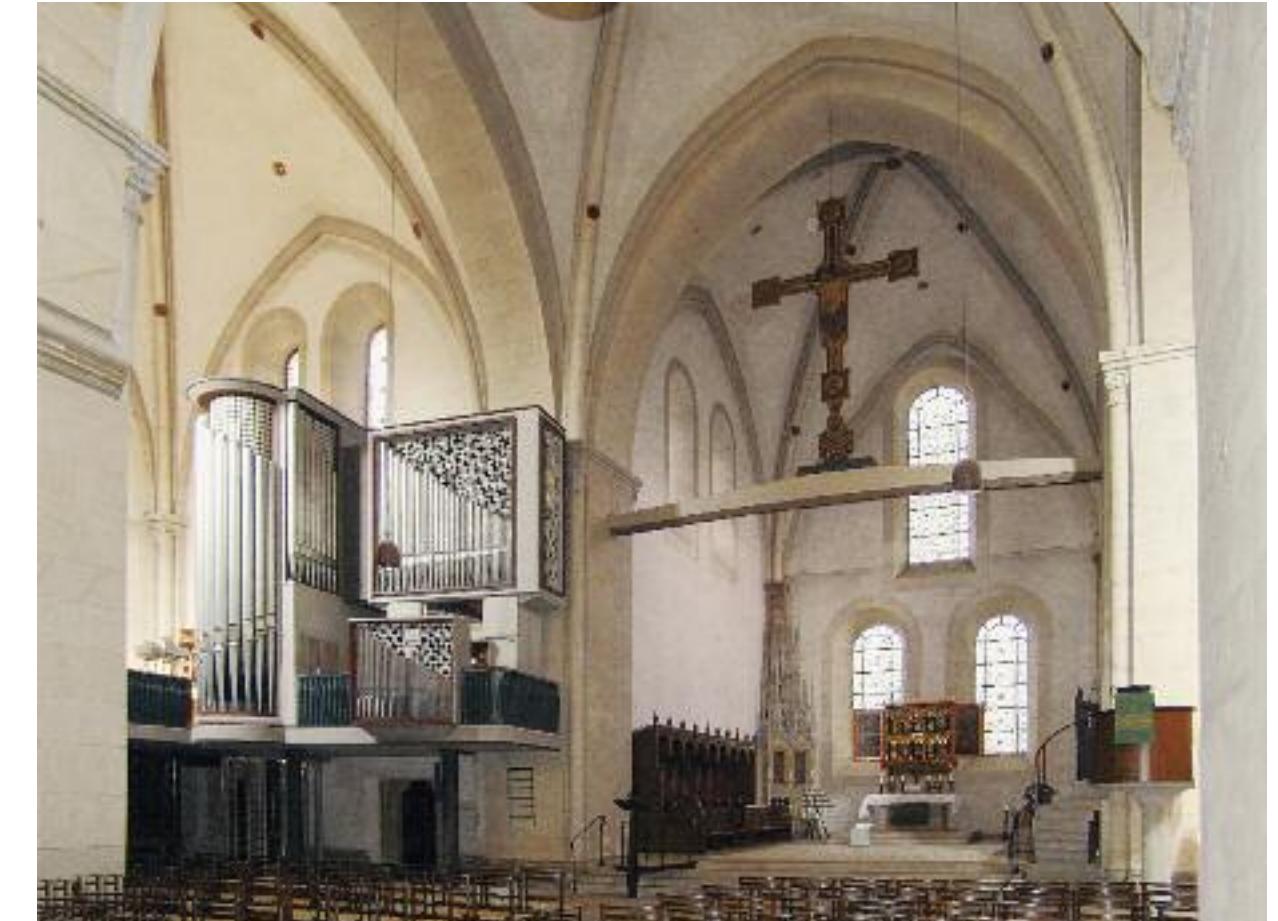
62a: Nördl. Querhaus (links mit 50er-Jahre-Emporel-Orgel) und Hauptchor, von SW; ganz links: Pn3; ganz rechts: Ps3 (vgl. Abb. 62b) (vR) [2006 (JG)]

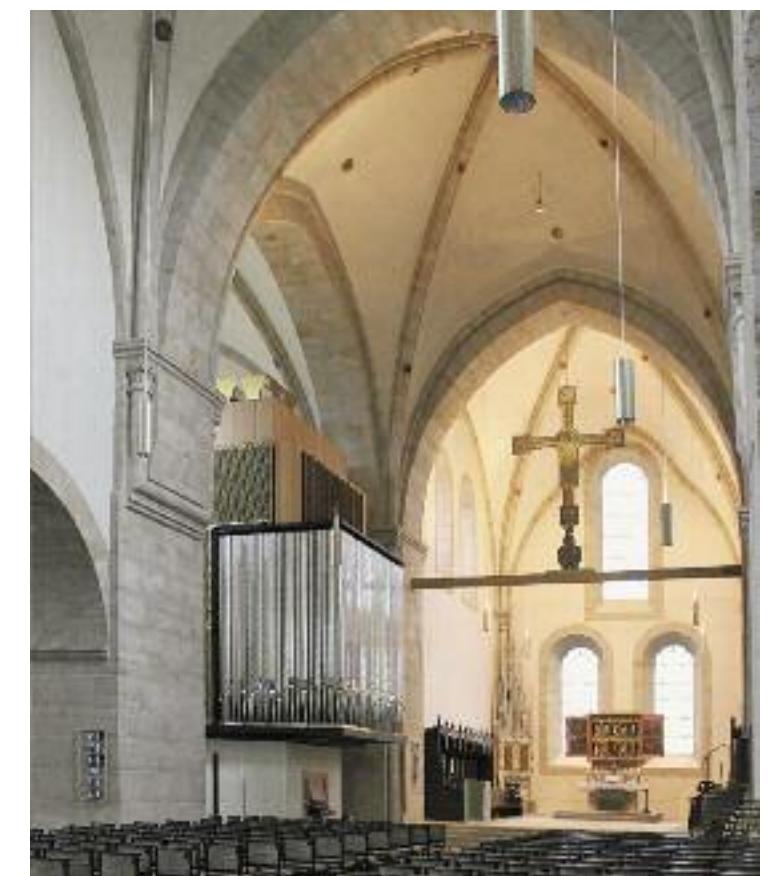
62b: Wie Abb. 62a, mit neuer Orgel (nR) [2018 (JG)]

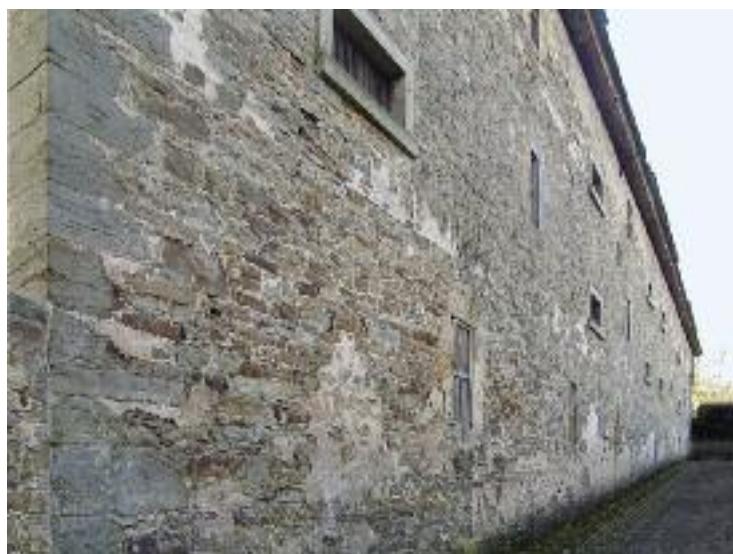
69a: N-Seite, von NO; ganz links: NO-Ecke; rechte Bildmitte unten, knapp über dem Gehweg-Niveau): Nord-Tür – 1.N2 (vermauert und fast völlig zugeschüttet; vgl. Abb. 69b) [2009 (JG)]

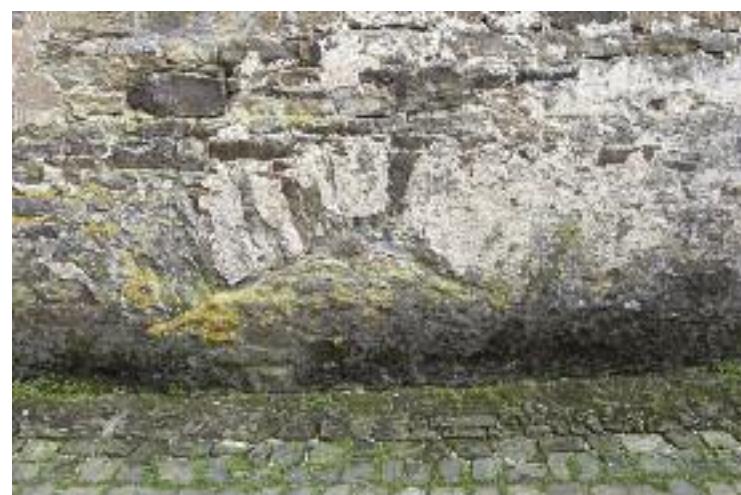
69b: Wie Abb. 69a: Nord-Tür – 1.N2 (vermauert und fast völlig zugeschüttet; vgl. JE20, Pl. 21) mit Giebelbogensturz(?), von N [2011 (JE)]
