EINFÜHRUNG

NEUE ÜBERLEGUNGEN ZUR AN- UND UMSIEDLUNG DER PRÄMONSTRATENSER IN JERICHOW

KLOSTER JERICHOW – EIN AUSSERGEWÖHNLICHES KULTURGUT IN SACHSEN-ANHALT

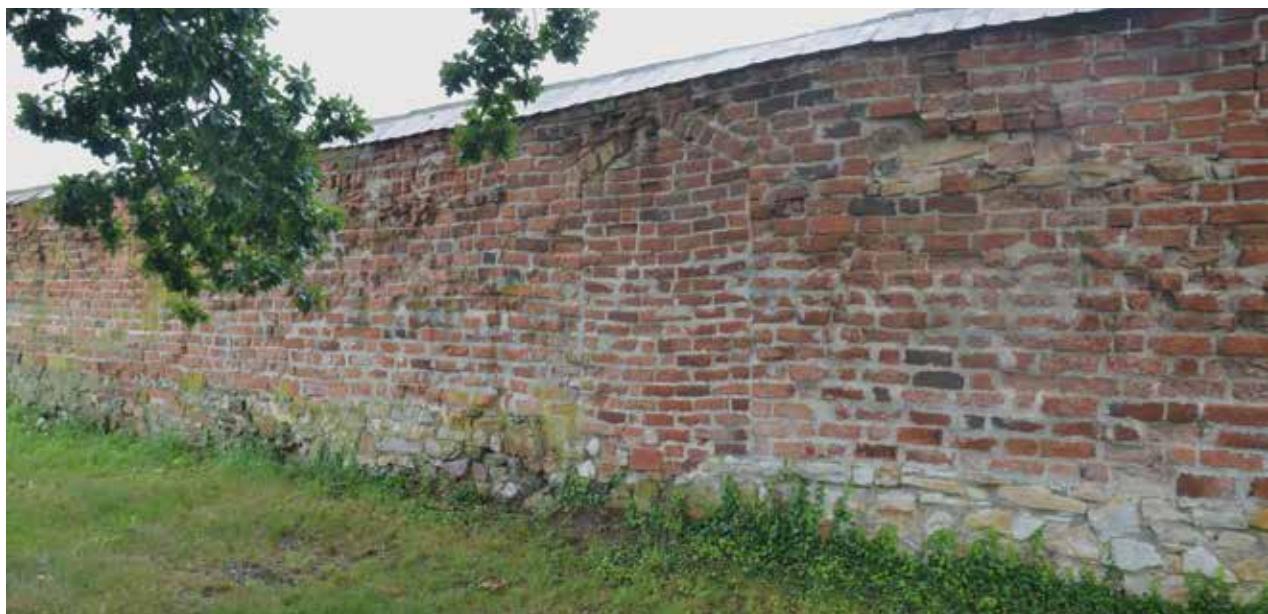
ABB. 1

Jerichow, südwestliche Klostermauer, Innenseite, Blick von Nordwesten (2020)

erhaltenen Bestand nicht nachweisbar. Erst mit der ältesten nachmittelalterlichen Bauphase 5 erfolgen in der zweiten Hälfte des 19. Jahrhunderts wieder umfangreiche Reparaturen, wobei eine Vielzahl von innen wie außen errichteten Strebepfeilern ins Auge fällt, mit denen die teilweise erheblich aus dem Lot kippende Mauer stabilisiert werden sollte. Möglicherweise fällt diese Bautätigkeit in die Phase der 1853 begonnenen Rekonstruktionen durch Ferdinand von Quast. Auf jüngere Reparaturen im 20. Jahrhundert sei nur hingewiesen (Abb. 1–3).

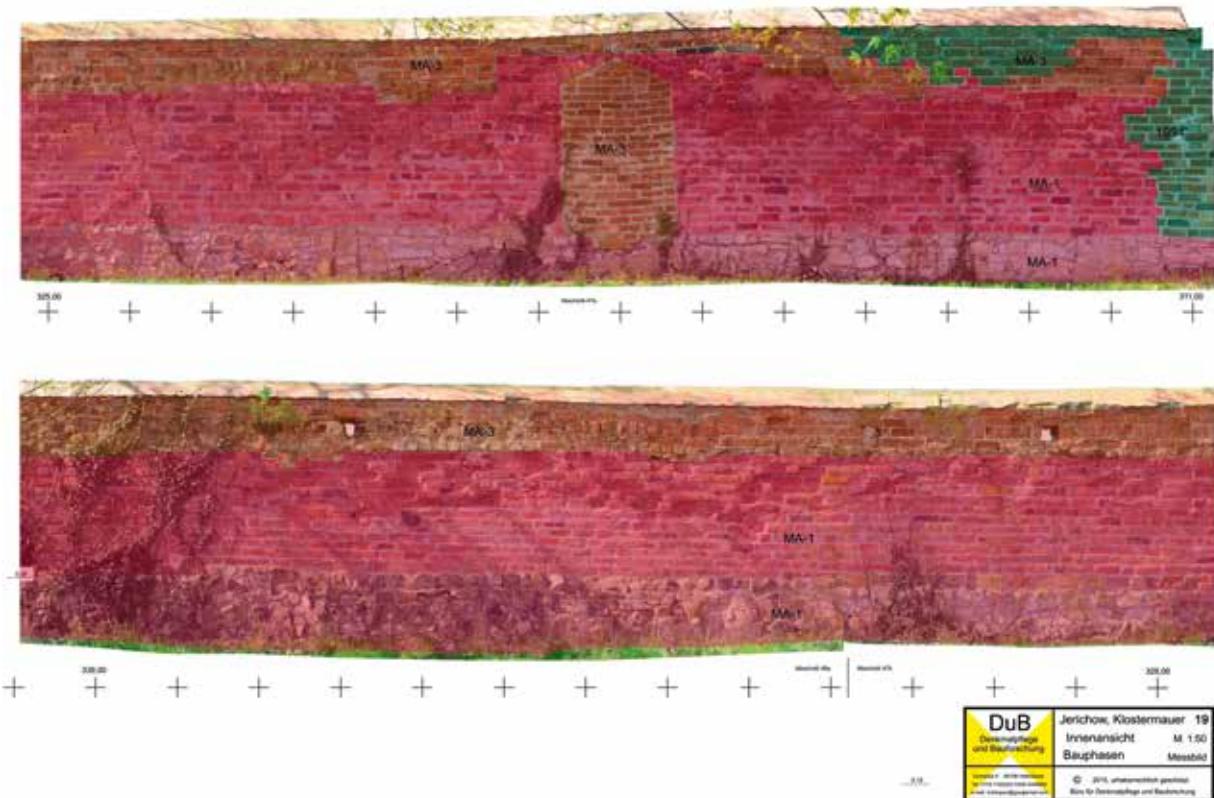
ABB. 2

Südwestliche Klostermauer mit ältestem Backsteinmauerwerk, Innenseite, Abschnitt 47i–48i (MA-1) und bauzeitlicher Tür, vermauert bereits mit dem spätromanischen Mauerwerk MA-3 (Dokumentation von Maurizio Paul, 2015)

Bauphase 1 (letztes Viertel 12. Jahrhundert bis um 1200): Als stratigrafisch ältestes Mauerwerk des Bestandes der durchgehend meistenteils nur etwa zwischen 45 und 50 cm (etwa ein-einhalfstein-) starken Klostermauer stellte sich Bestand MA-1 aus Klosterformatziegeln und Bruchstein heraus, zu dem auch die Mauerpfoste im südlichen Bereich der Westmauer gehört. Dieses nur in bestimmten Abschnitten erhalten gebliebene Mauerwerk der unteren Mauerbereiche war aufgrund des signifikanten Setzmörtels und seines überwiegend längeren Ziegelformates deutlich von den jüngeren Bestandsphasen zu unterscheiden. Im Vergleich der Ziegel dieser

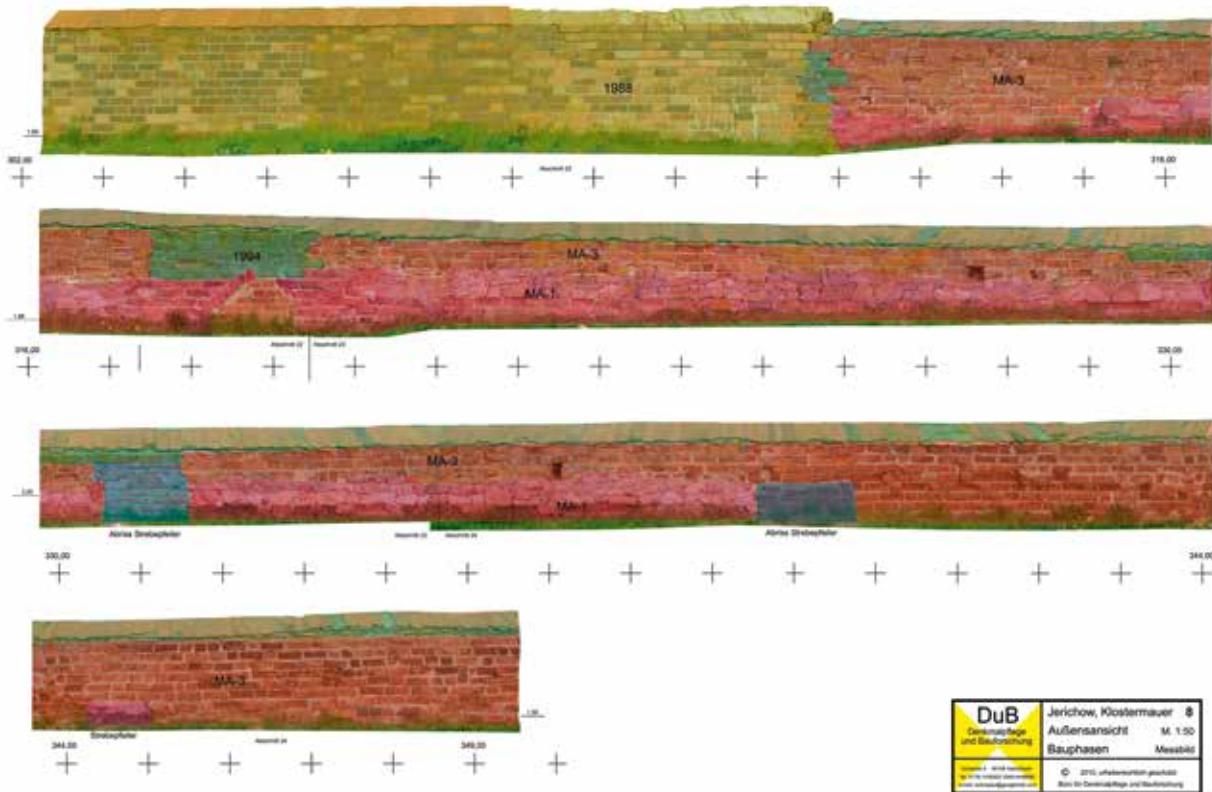
ABB. 3

Südwestliche Klostermauer mit dem Mauerwerk der Bauphasen MA-1, MA-3 und von 1988, Außenseite, Abschnitt 22a–24a, die vermauerte Pforte in der zweiten Reihe von oben, Mitte (Dokumentation von Maurizio Paul, 2015)

Bauphasen MA-2, MA-3 und MA-4 – im Gegensatz zum ältesten Bestand MA-1 bestehen sie ausschließlich aus klosterformatigem Ziegelmauerwerk – stellen im Grunde nur Erhaltungs- und Reparaturmaßnahmen an der Klosterummauerung dar. Bestand MA-3 ist hierbei der bei weitem umfangreichste. Die Datierung und Abgrenzung der drei sekundären mittelalterlichen Bestandsphasen untereinander erfolgt aus rein stratigrafischen Befunden und kann daher nur relationalen Charakter haben. Dennoch ist auch die jüngste Phase MA-4 aufgrund des Ziegelmaterials und des Setzmörtels noch als mittelalterlich zu bezeichnen. Als spätestmögliche chronologische Einordnung für diese jüngste Bauphase der Klostermauer kommt in etwa das erste Viertel des 16. Jahrhunderts in Frage.

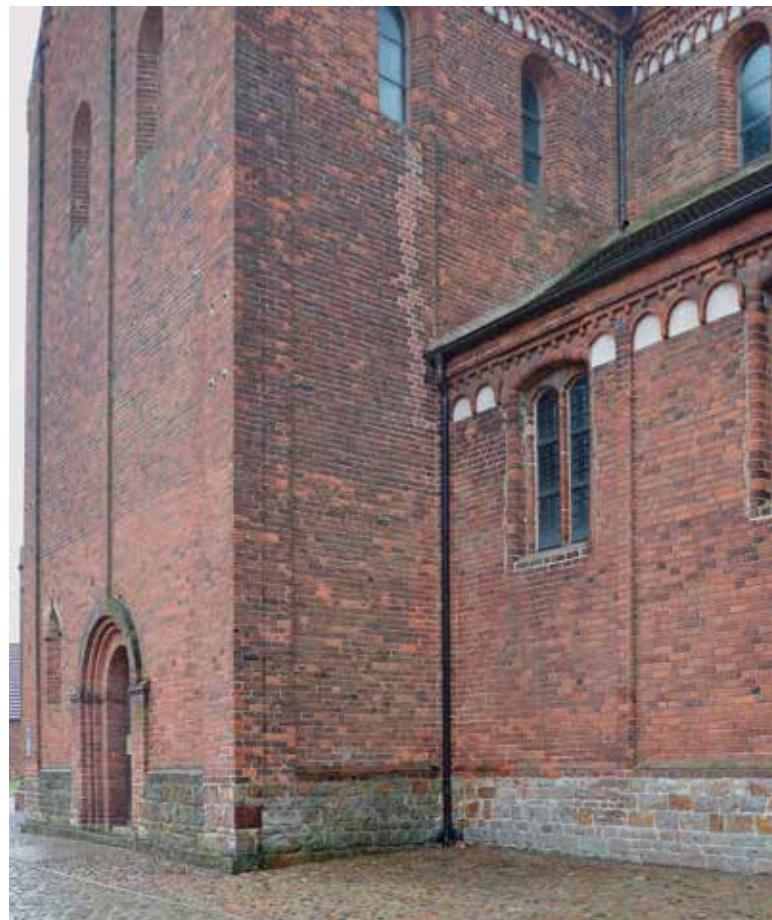
ABB. 8

Stiftskirche, nördliches Querhaus und nördliches Seitenschiff, Blick von Nordwesten (2020)

Mit überzeugenden Argumenten konnte Bleis allerdings nachweisen, dass es in der Westflucht des Querhauses einen konkreten Bauabschnitt gegeben haben muss, da die Gerüstlöcher in der Westwand des Querhauses und die in den anschließenden Langhauswänden nicht gleichzeitig benutzt worden sein können.³¹ Diese Beobachtungen belegen zusätzlich die Abfolge des Bauens von Ost nach West, wobei mit dem Querhaus die liturgisch zunächst benötigten Ostteile (weitgehend) fertig, mittels einer provisorischen (hölzernen?) Wand nach Westen verschlossen und somit bereits nutzbar waren (Abb. 8).

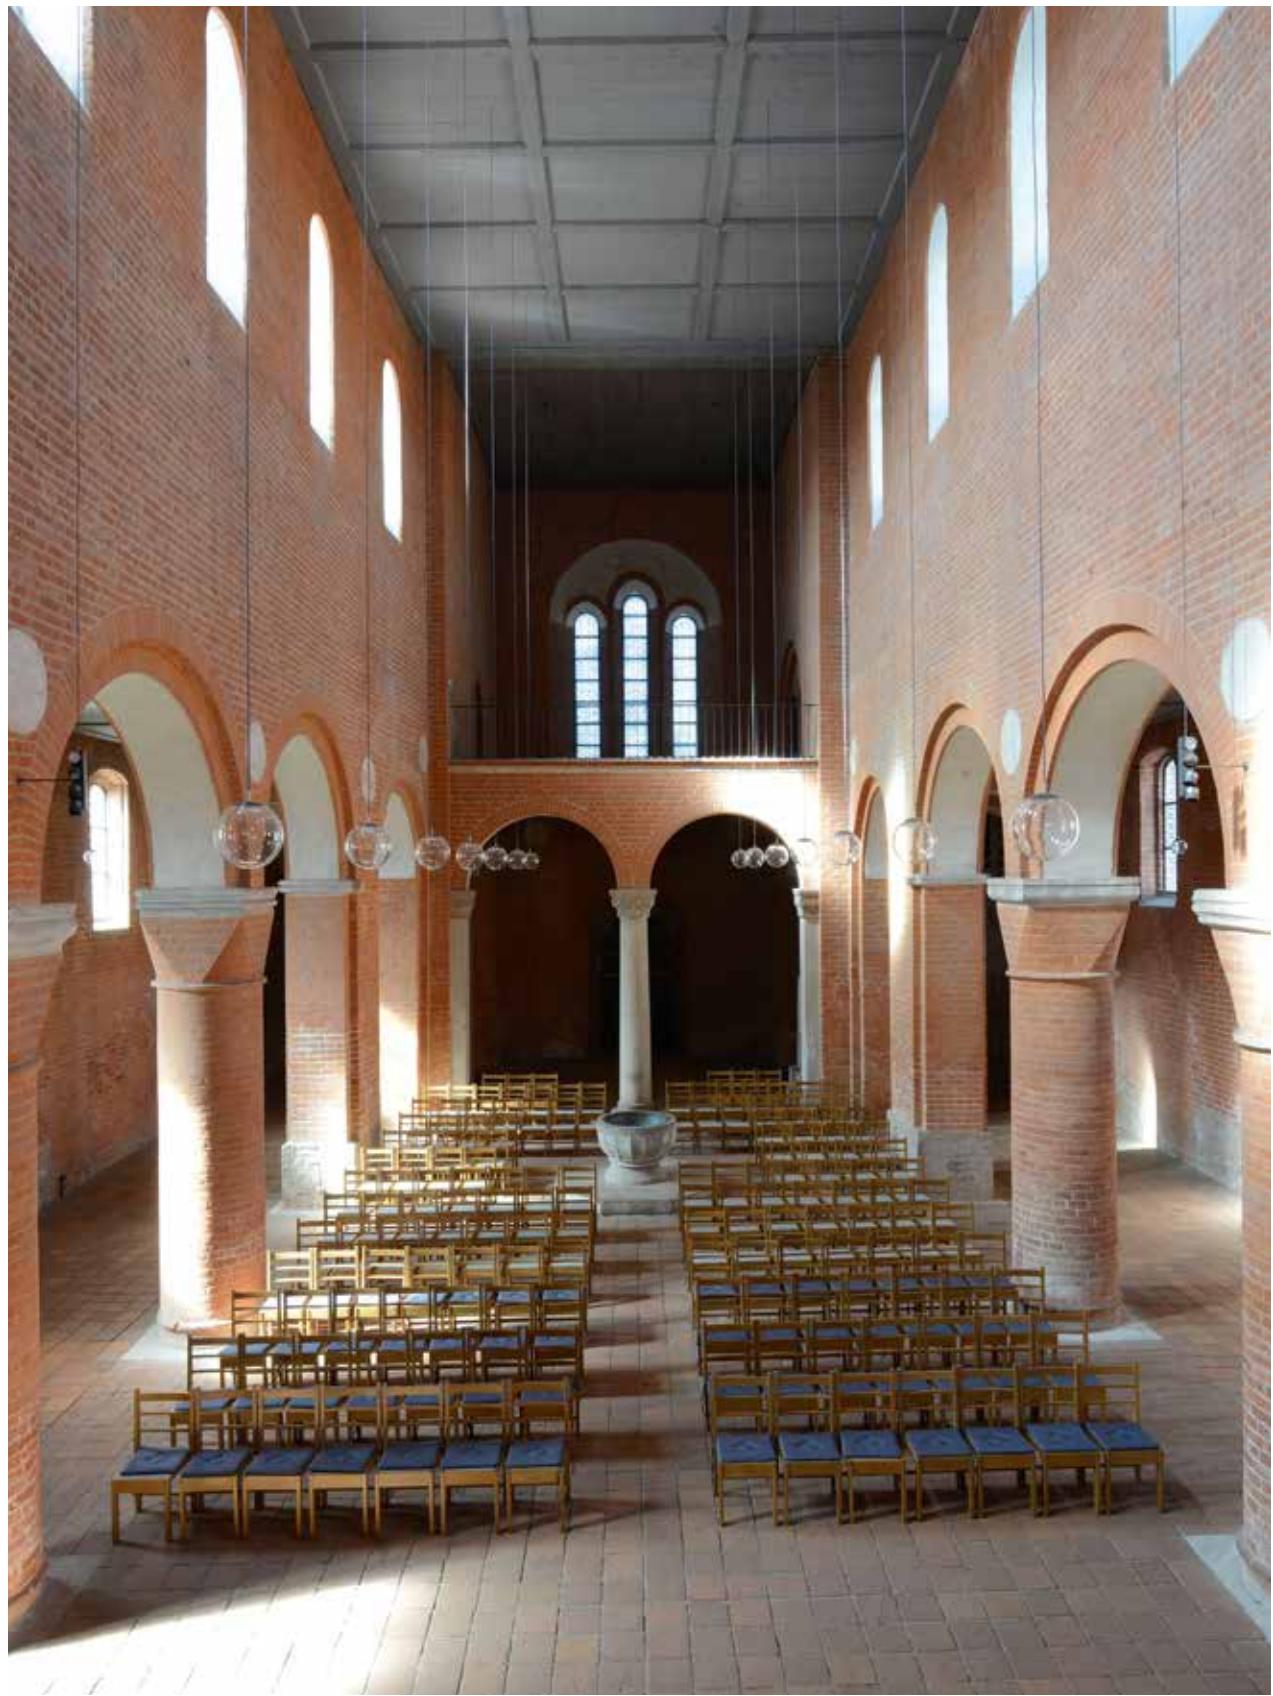
ABB. 10

Stiftskirche, Mittelschiff mit Abbruchzone der ursprünglichen Westwand (links) und der horizontalen Fuge unterhalb der Obergadenfenster (2020)

Der Fortbau erfolgte bis zu einer am Bau außen und innen erkennbaren Baunaht der ursprünglichen und tatsächlich errichteten Westwand (siehe Abb. 84). Eine annähernd horizontale Baufuge an beiden Mittelschiffswänden dicht unter den Sohlbänken der Obergadenfenster könnte zudem auf einen bestimmten Bauabschnitt/Baufortschritt bzw. sogar eine Bauunterbrechung hindeuten (Abb. 9, 10). Außerdem wurden während der Instandsetzungsarbeiten und »Restauration« von 1853/57³⁴ beim Entfernen des neuzeitlichen Putzes 56 vermauerte Balkenlöcher entdeckt, die drei bis vier Steinschichten unterhalb der Sohlbänke noch heute schwach zu erkennen sind. Sie gehören bereits zum Weiterbau nach oben und trugen vermutlich eine provisorische Balkenlage.³⁵ Daraus folgt eine Frage: Die an den Langhauswänden

sichtbaren Abbruchstellen der ursprünglichen Westwand reichen nur bis acht Backsteinschichten unterhalb der Sohlbank der Obergadenfenster: Ging also der Baufortschritt im Langhaus nur bis zu dieser Höhe und erfolgte der Obergadenbau erst mit dem Weiterbau der Westtürme und der Lückenschließung zwischen diesen und der älteren Westwand des Langhauses? Balkenlöcher für eine provisorische erste Deckenbalkenlage – wie sie etwa im Halberstädter Dom vorhanden sind³⁶ – sind demzufolge auch in Jerichow nachzuweisen.

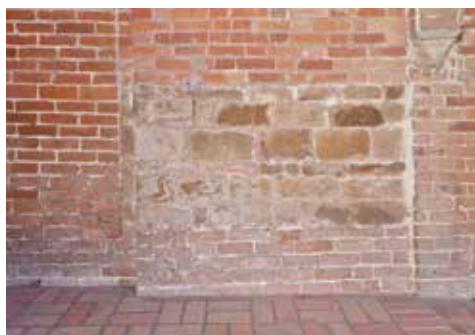
ABB. 12

Stiftskirche, Portal im nördlichen Seitenschiff mit Werksteinsockel und in der zweiten Schicht von unten eingefügten Backsteinen (2011)

ckel als den Rest einer zunächst als Werksteinbau konzipierten Kirche anzunehmen. Matthias Untermann hat den Verfasser erst kürzlich davon überzeugen können, dass zumindest der Baubeginn mit der Hauptapsis eine Werksteinkirche zum Ziele hatte. Untermann ging bereits 1984 und 1989 von einem unvollendeten Werksteinbau aus: Die aus der Gegend von Gommern und Plötzky stammenden Baumaterialien wurden seit etwa 1150 für den Neubau des Havelberger Domes⁴⁰ benötigt, während man in Jerichow den einmal begonnenen Sockel fortführte und darauf das Aufgehende in Backstein bewerkstelligte. In den Querhauswänden lassen sich dann bereits baueinheitlich verwendete Backsteine nachweisen.⁴¹ Die Abkehr von der ursprünglichen Planung als Werksteinbau muss demzufolge schon sehr früh – um 1150 – stattgefunden haben (Abb. 6, 7, 11, 12).
