# **Kleines Fachwerkhaus mit vielen GeSchichten**

**Die Jugendbauhütte Brandenburg rettet  
ein Denkmal in Treuenbrietzen**

Arbeitshefte des Brandenburgischen Landesamtes für Denkmalpflege  
und Archäologischen Landesmuseums, Nr. 63 (2023)

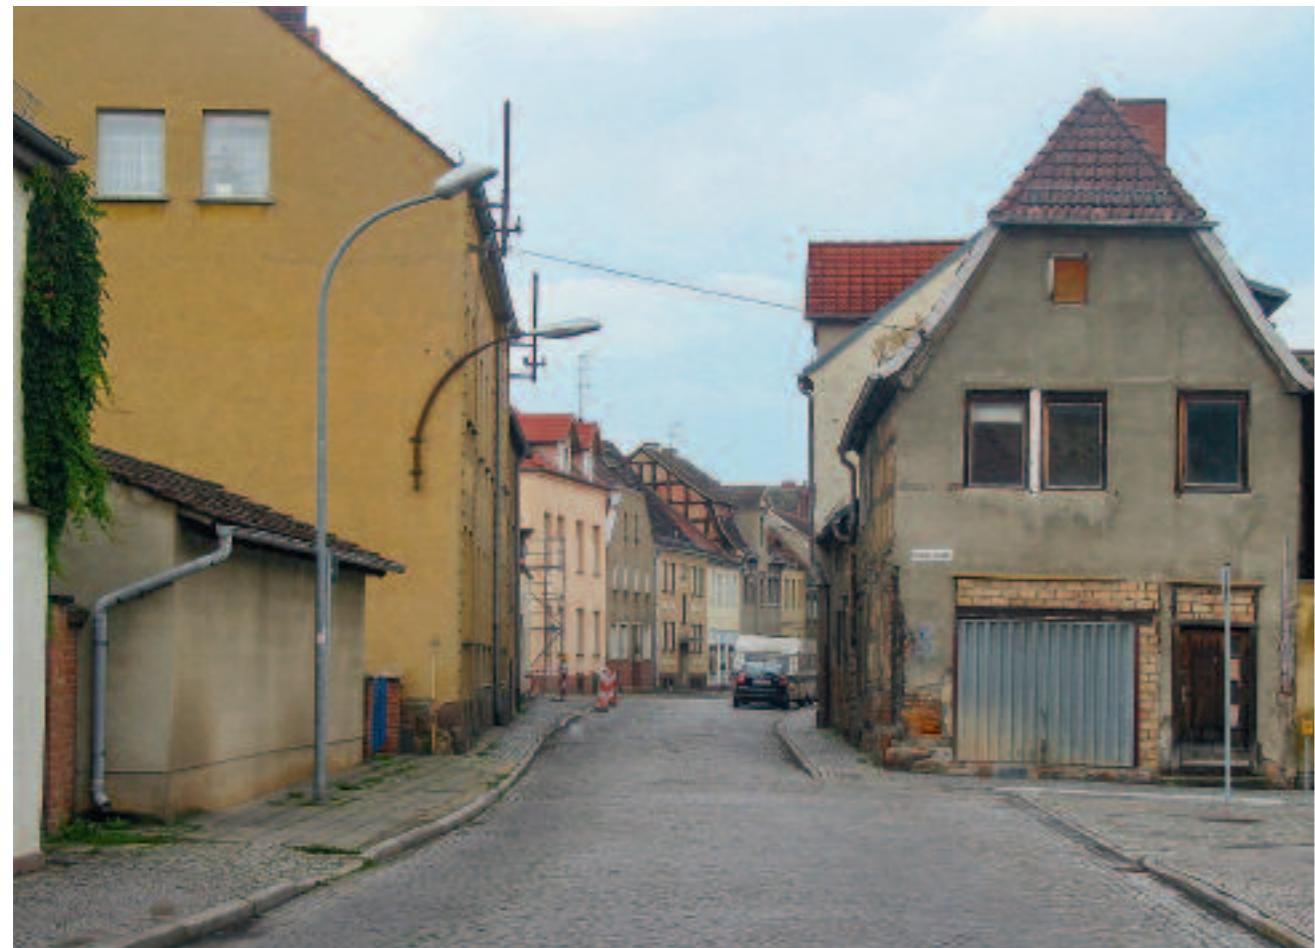
Abb. 1: Blick in die Bäckerstraße von Süden mit dem unsanierten Haus Breite Straße 1. Foto: Ralf Hoffmeister, Stadtkontor GmbH, 2012.

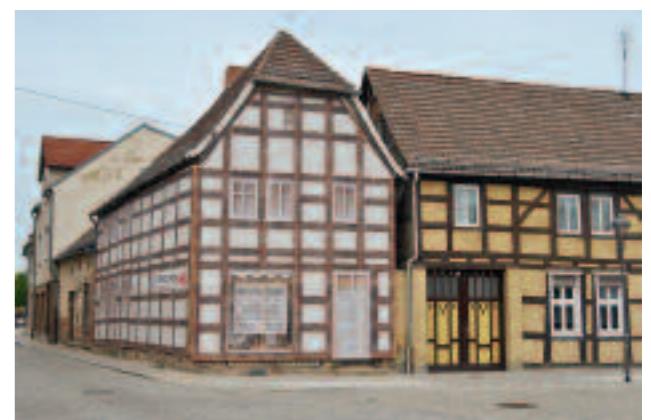
Abb. 2: Bausubstanz gesichert und verpackt. Foto: Ralf Hoffmeister, Stadtkontor GmbH, 2013.

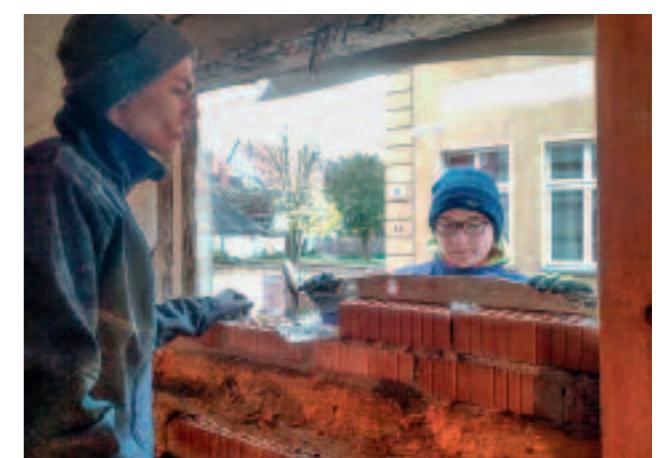
Abb. 4: Konstantin und Ute beim Ausmauern der Gefache. Foto: Bernd Henning, JBH, April 2020.

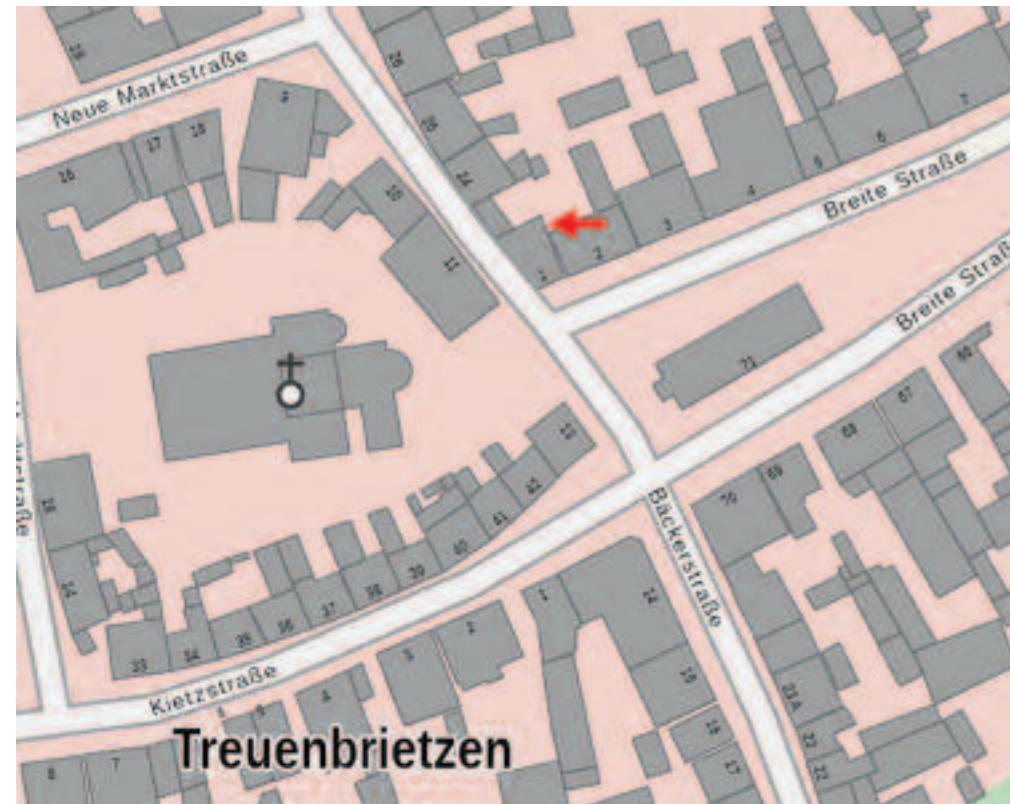
**Abb. 1:** Plan der südwestlichen Altstadt. Deutlich zu erkennen sind die schmalen Schaufronten der Häuser Breite Straße 1 und 5. Der Pfeil verweist auf das Profil West, von dem im Weiteren noch zu sprechen sein wird. Quelle: Brandenburgviewer, <https://bb-viewer.geobasis-bb.de/> (abgerufen 01.06.2022), Kennzeichnung Thomas Gantzkow.

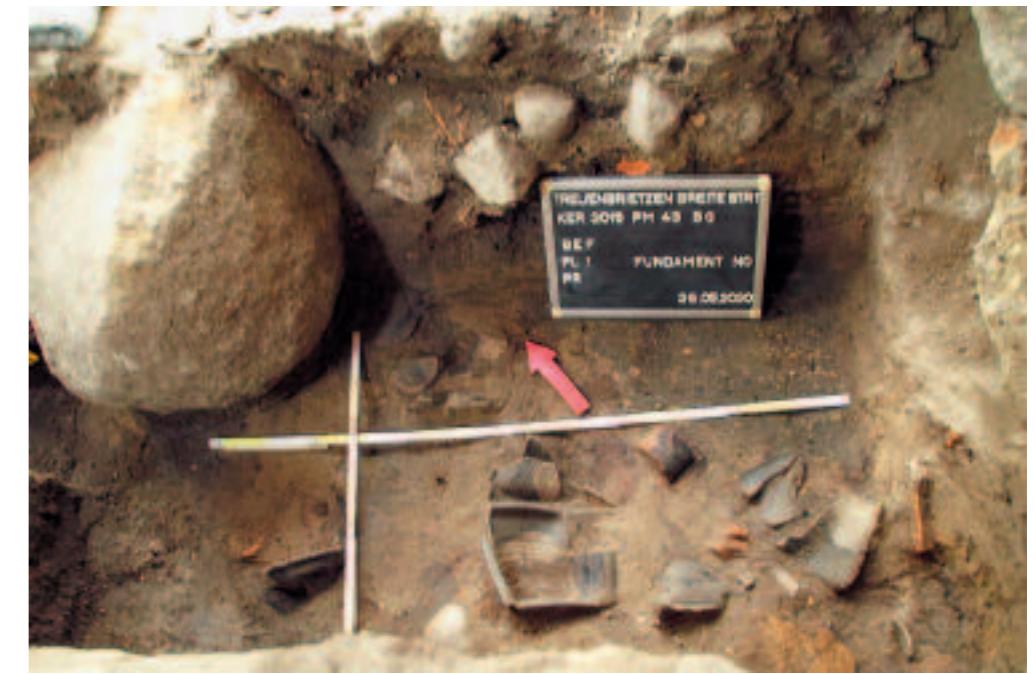
**Abb. 2:** Grabungsschnitt Nordostecke des Wohnhauses: Planum mit Topfkacheln. Gut zu erkennen ist deren annähernd quadratische Mündung. Auffällig ist auch der großformatige Fundamentstein. Foto: Thomas Gantzkow, Mai 2020.

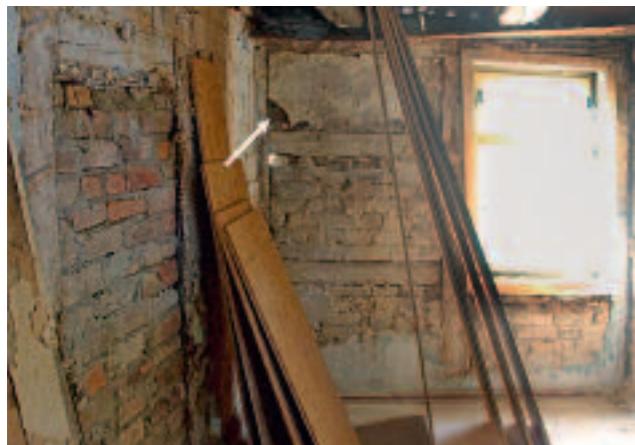
**Abb. 7:** Haupthaus, Obergeschoss, Einblick in Raum 1.04 in Richtung Westen mit Lokalisierung des Befunds Abb. 8 an der Westwand. Foto: Denis Breitkreutz, 2020.

fassungen festgestellt werden (Abb. 7, 8). Interessant war, dass die Ziegel unter diesem Putz schwarz verfärbt erschienen. Die Schwarzfärbungen deuten auf eine Raumnutzung mit offener Feuerstelle oder auf Brandvorfälle hin. Der im Brandprozess entstandene Ruß verfärbte die umliegenden Bauteile. Gegen eine Zweitverwendung bereits verrußter Ziegel sprach, dass die Versatzfugen ebenfalls schwarz erschienen. Daher könnte man vermuten, dass die gemauerten Gefache unverputzt standen, während der Raum beheizt und genutzt wurde, bzw. dass ein Brandereignis stattfand. Dies wiederum könnte auf Unterbrechungen im Bauablauf bei der Entstehung des Haupthauses hindeuten, was Fuchs und Winter für möglich halten.<sup>6</sup>

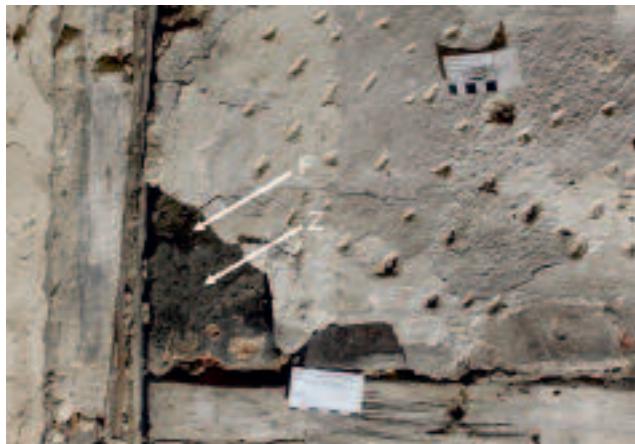
**Abb. 8:** Haupthaus, Obergeschoss, bauzeitliches Ziegelgefach in der Westwand von Raum 1.04: rußverfärbte Ziegel (Z) und Fugenmörtel (F). Foto: Denis Breitkreutz, 2020.

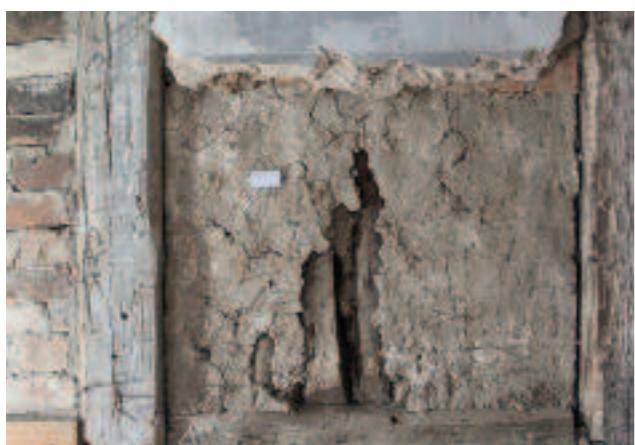
**Abb. 9:** Haupthaus, Obergeschoss, Lehmstakengefach in der Nordwand von Raum 1.05: rautenförmige Kammritzung auf Lehm bewurf mit Resten einer Weißfassung, Entstehung vermutlich 1711. Foto: Denis Breitkreutz, 2020.

Während die straßenseitigen Gefache des Haupthauses 1711 mit Ziegeln gefüllt wurden, wählte man für die Ausfachung der übrigen Wände und Decken Lehmstaken. Die Lehmoberflächen erhielten Kammritzmuster, die an einigen Gefachen sehr sorgfältig beinahe dekorativ, an anderen Gefachen eher nachlässig ausgeführt wurden (Abb. 9). In einigen Räumen überfasste man den gekämmten Lehm direkt mit weißem Kalk. In anderen Räumen erhielt der Lehm eine wenige Millimeter dicke Putzschicht, die wiederum mit Kalk gefasst wurde. In mehreren Räumen konnte eine Gestaltung aus der Erbauungszeit nachgewiesen werden, die aus verputzten, weiß gefassten Gefachen und schwarz gefasstem Fachwerk bestand, wobei das Schwarz auf die Gefache gezogen wurde, um die Holzkonstruktion breiter und gleichmäßiger erscheinen zu lassen als sie tatsächlich ist (Abb. 10, 11).

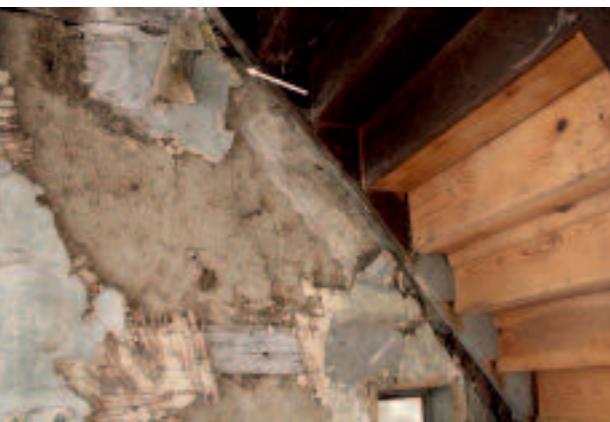
**Abb. 10:** Haupthaus, Erdgeschoss, Ostwand von Raum 0.1, Lehmgefach unter der Treppe: Reste eines dünnen Kalkputzes auf gekämmtem Lehm bewurf mit Weißfassung und schwarzem Begleitstrich, Entstehung vermutlich 1711. Foto: Denis Breitkreutz, 2020.

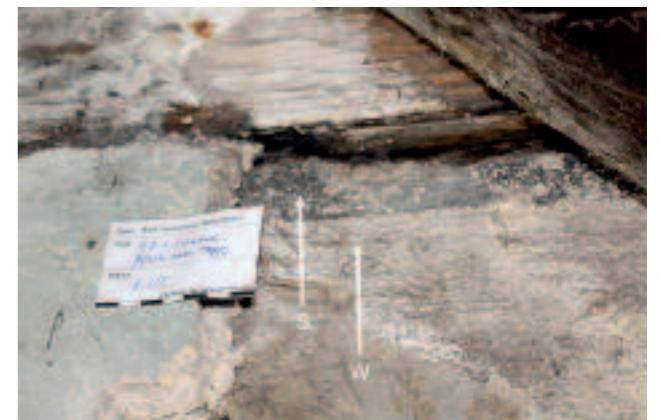
**Abb. 11:** Haupthaus, Erdgeschoss, Ostwand von Raum 0.1, Lehmgefach unter der Treppe: Reste eines dünnen Kalkputzes auf gekämmtem Lehm bewurf mit Weißfassung (W) und schwarzem Begleitstrich (S), Entstehung vermutlich 1711. Foto: Denis Breitkreutz, 2020.

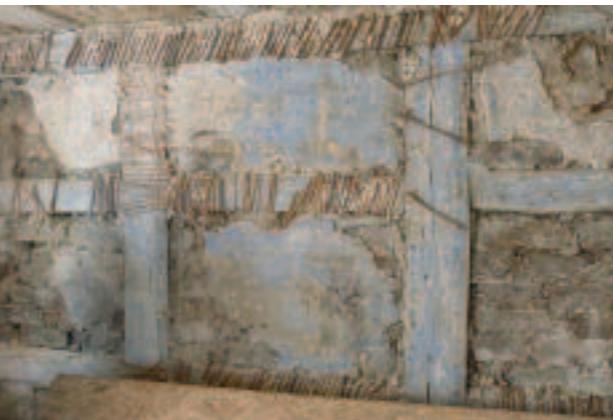
**Abb. 12:** Haupthaus, Obergeschoss, Südwand von Raum 1.03 mit größeren gefassten Putzresten. Foto: Bernd Henning, JBH, Februar 2018.

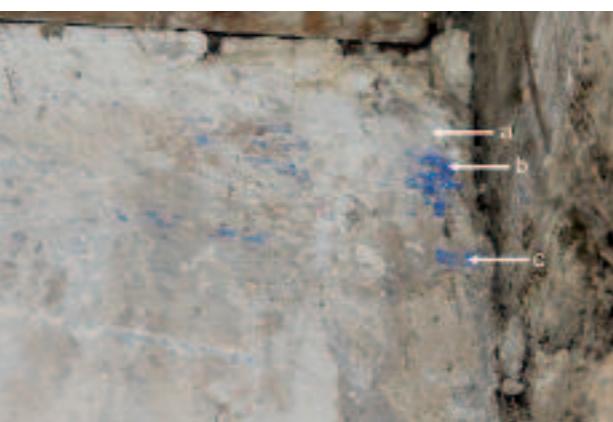
**Abb. 13:** Haupthaus, Obergeschoss, Südwand von Raum 1.03: Reste einer Fassung mit dunkelgrauem Sockel (a), schwarzem Sockelbegleitstrich (b), hellgrauer Wand (c) und blauer Schablonierung (d) auf Fachwerk mit verputzter Ziegelaufschichtung, Entstehung zwischen 1834 und 1875. Foto: Denis Breitkreutz, 2020.

Aus jüngeren Bauphasen haben sich ebenfalls Befundreste erhalten. Im Raum 1.3 des Haupthauses konnte eine hellgraue Raumfassung mit blauen Schablonierungen, blauem Deckenbegleitstrich, hellgrauem Sockel und schwarzem Sockelbegleitstrich festgestellt werden (Abb. 12 und 13). Blau war bis zu seiner industriellen Herstellung ab 1834 ein schwer zu beschaffendes und dementsprechend teures Pigment.<sup>7</sup> Die vorgefundenen Reste stammten also sehr wahrscheinlich von einer Raumfassung nach 1834. Aufgrund von Überputzungen, die frühestens 1875 ausgeführt worden sind, ließ sich die graue Raumfassung einem Zeitfenster zwischen 1834 und 1875 zuordnen.

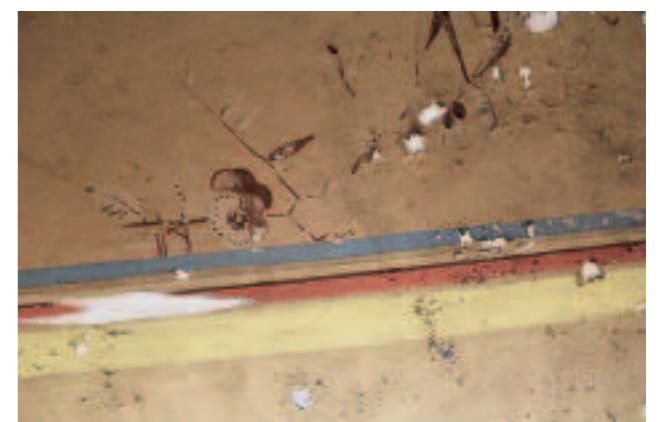
**Abb. 15:** Haupthaus, Raum 0.1, Eingangsbereich im Erdgeschoss: Reste einer mehrfarbigen Wandgestaltung auf Kalkputz, Entstehung vermutlich 1929. Foto: Denis Breitkreutz, 2020.

Im Anbau konnten ebenfalls Reste einer Wandgestaltung nachgewiesen werden. Es handelt sich um eine graue Wandfassung mit zwei blauen Begleitstrichen und einer weißen Deckenfassung, die vermutlich um 1900 entstanden ist (Abb. 14). Für das Jahr 1929 sind Umbauten am Haupthaus belegt.<sup>8</sup> Unter anderem wurde an der Südfront ein Schaufenster eingebaut. Vermutlich um den Eingangsbereich repräsentativer zu gestalten, hat man im Flurbereich die Wände mit einer floralen Gestaltung verschönert. Diese Fassung blieb als Sichtfassung erhalten (Abb. 15).

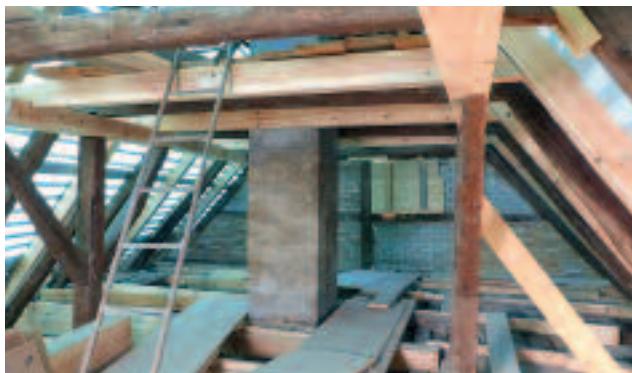
**Abb. 4:** Blick ins Dachgeschoss Richtung Hofseite (Norden) nach der Sanierung mit erneuerten Stuhlräumen und ausgetauschten Zwischengebinden. Foto: Bernd Henning, JBH, Dezember 2020.

kam es zu Lastumlagerungen am Knotenpunkt Sparren-Kehlbalken-Stuhlrähm. Dies führte in beiden Stuhlrähmen zu Brüchen (Abb. 3). Für die Reparatur der Sparrenfüße und Balkenköpfe wurden gerade stehende Blattverbindungen gewählt. Beide Stuhlrähme mussten vollständig erneuert werden. Die Zimmerarbeiten wurden überwiegend von Zimmergesellen ausgeführt.

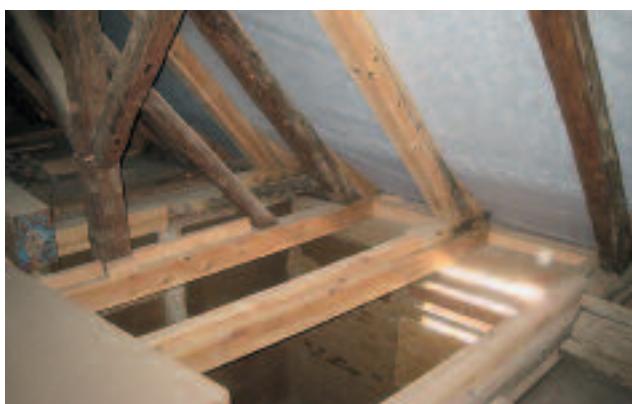
**Abb. 5:** Durch Austausch von Hölzern reparierte Knotenpunkte zwischen Dachbalken (auch Binder- oder Deckenbalken) und Sparrenfüßen, überdeckt mit kurzen Aufschieblingen zur Herstellung der korrekten Dachneigung. Auch das Wandrähm, auf dem die Dachbalken auflagern, musste erneuert werden. Foto: Jens Bethge, Krekeler Architekten-Generalplaner, April 2021.

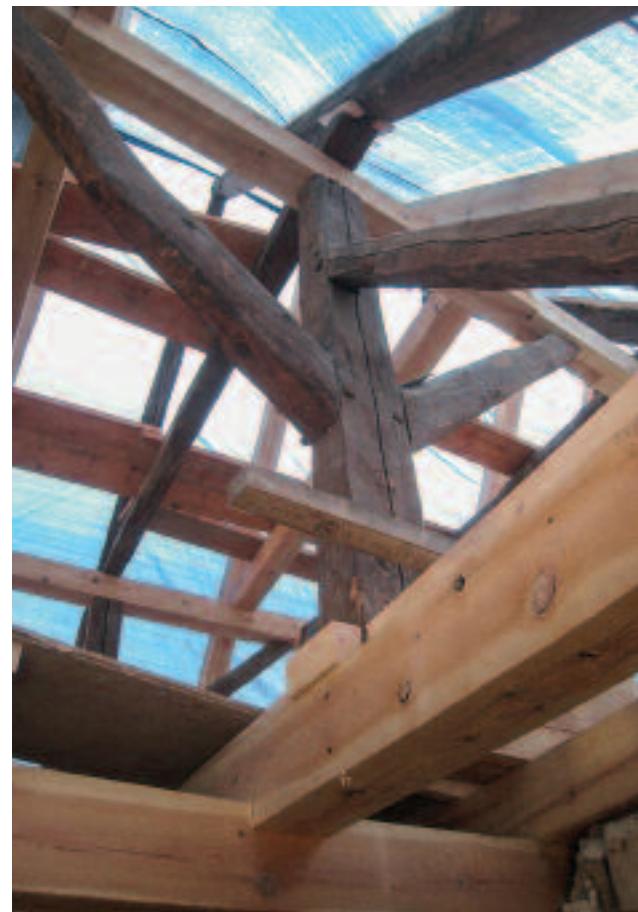
**Abb. 6:** Blick vom Obergeschoss zwischen den erneuerten Dachbalken hindurch auf einen der Stuhlverbände mit Stuhlständern (auch Stuhlsäule) mit seitlich eingezapften Kopfbändern und darüber verlaufendem ausgetauschten Stuhlrähm. Am Stuhlständers ist ein eingekerbtes Abbundzeichen erkennbar. Rechts unterhalb des Sparrens befindet sich eine zusätzlich queraussteifende Strebe. Foto: Jens Bethge, Krekeler Architekten-Generalplaner, Oktober 2020.
