## VOM STÖCKCHEN ZUM STEINCHEN

Zu Bestand und Erhaltung der mittelalterlichen Wandmalerei in der Salvatorkirche Altenhausen, OT Ivenrode

› *Christine Pieper, Marie Fortmann*

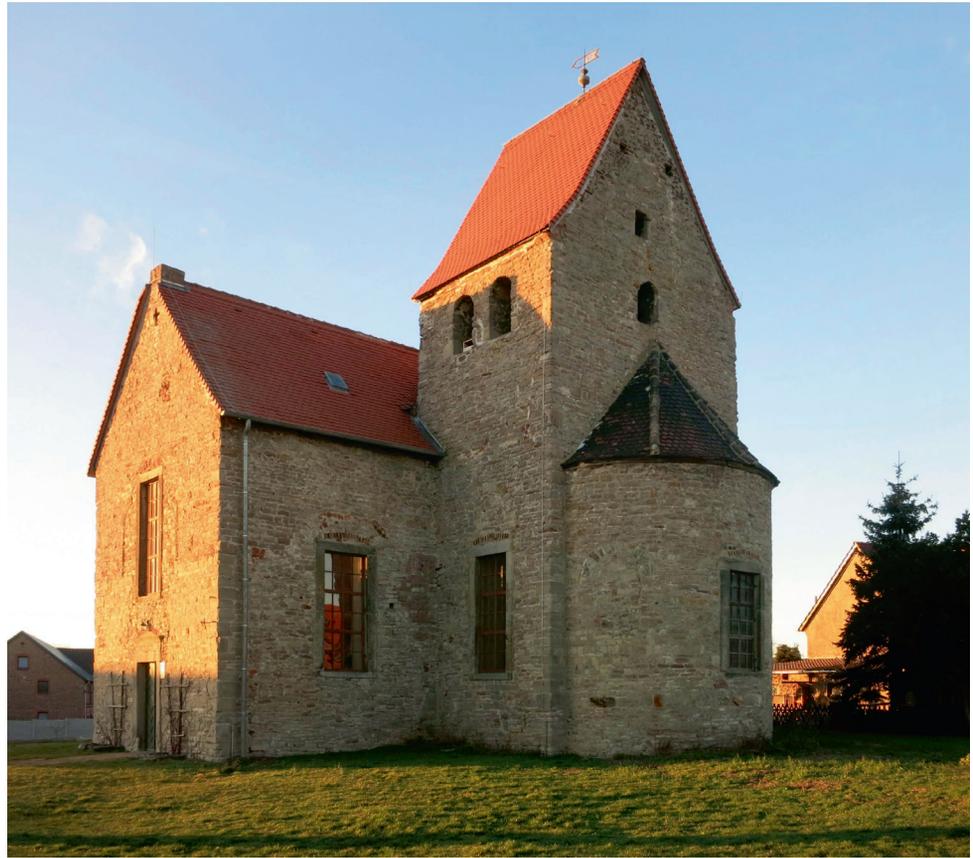
**ABB. 1**  
 Altenhausen, OT Ivenrode,  
 Ansicht der Salvatorkirche von  
 Südosten (2021)

Der Ort Ivenrode liegt im Landkreis Börde und gehört seit 2010 zur Gemeinde Altenhausen. Die im Folgenden thematisierte evangelische Salvatorkirche befindet sich im westlichen Teil, auf einem den Ort an dieser Stelle dominierenden Hügel. Ihre Bauform entsprach ursprünglich der einer Chorturmkirche (Abb. 1). Vom romanischen Ursprungsbau hat sich der Ost-, Nord- und Südflügel erhalten. Nach baulicher Erweiterung und Umgestaltung Ende des 17. und Anfang des 18. Jahrhunderts erhielt die Kirche ihren heute überlieferten Grundriss, bei dem alle Flügel der Kirche etwa gleich groß sind und ein griechisches Kreuz beschreiben. Im Zuge dessen wurde auch eine vorwiegend hölzerne und in weiten Teilen holzsichtige Neuausstattung des Innenraums vorgenommen, die diesen bis heute maßgeblich prägt. Hierzu gehören die Emporen, die Bänke, die Orgel und der Kanzelaltar (Abb. 2).<sup>1</sup> Letzterer ist als raumübergreifende Altarwand in den ehemaligen westlichen Abschluss des Chorraums eingefügt. Zu beiden Seiten befinden sich Türöffnungen, die den Durchgang ermöglichen. Dort ist heute auch der Aufgang zum Kanzelkorb lokalisiert. Der Fokus der nachstehenden Erläute-

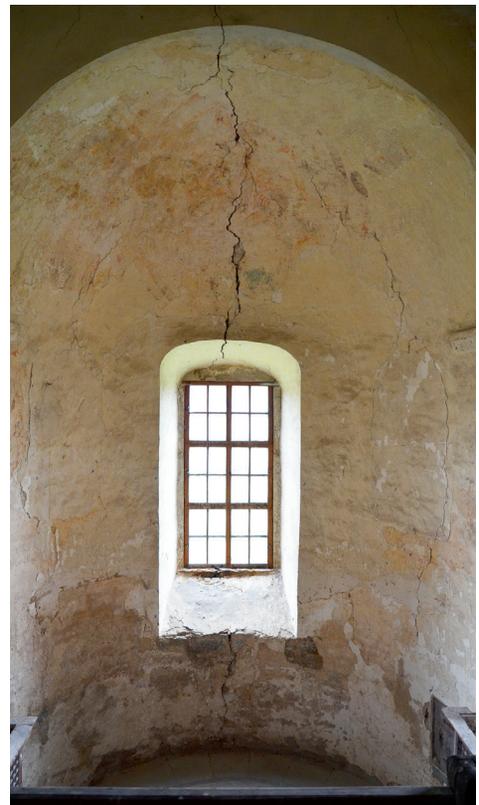
**ABB. 3 (rechts)**  
 Chor hinter dem Kanzelaltar,  
 Blick nach Osten in die Apsis  
 (2020)

Die nunmehr vom Kirchenraum getrennten Bauteile Chor und Apsis erlebten in den letzten Jahrzehnten eine vorwiegend praktische Nutzung (Abb. 3). Die Apsis weist eine Breite von 4 m und eine Scheitelhöhe von ca. 6,50 m auf. Ihr vorgelagert ist eine einfache Stufe, so dass sich das Bodenniveau über dem des Chors und damit des übrigen Kirchenraums befindet. Der Rundbogen der Apsiskalotte beginnt oberhalb je eines Kämpfersteins. Die mittige großformatige Fensteröffnung der Apsis stellt ein Resultat des barocken Umbaus dar. Ursprünglich befand sich hier je ein kleineres, rundbogiges Fenster nach Nordosten und Südosten, ggf. ein weiteres mittig an Stelle der heutigen Öffnung.

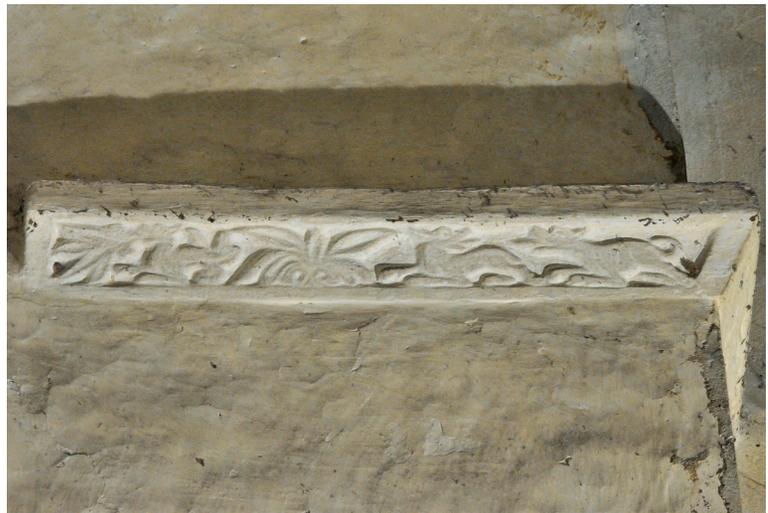
ABB. 4

Apsis, südlicher Anschluss zur Triumphbogenstirnwand, Kämpferstein mit Tiermotiven (2019)

Das oben genannte Forschungsprojekt im Jahr 2019 ermöglichte die fotogrammetrische und in Teilen strahlendiagnostische Dokumentation des Bestandes. Dies bot die Grundlage zur Umzeichnung und zur besseren ikonografischen Bewertung des Dargestellten. Parallel hierzu erfolgte die bauhistorische und kunstgeschichtliche Auseinandersetzung mit dem Objekt. Die Kämpfersteine am Übergang zur Apsiskalotte zeigen plastische Pflanzen- und Tiermotive (Abb. 4). Sie werden in die Zeit um 1150 datiert. Die Wandmalereien sind hingegen in

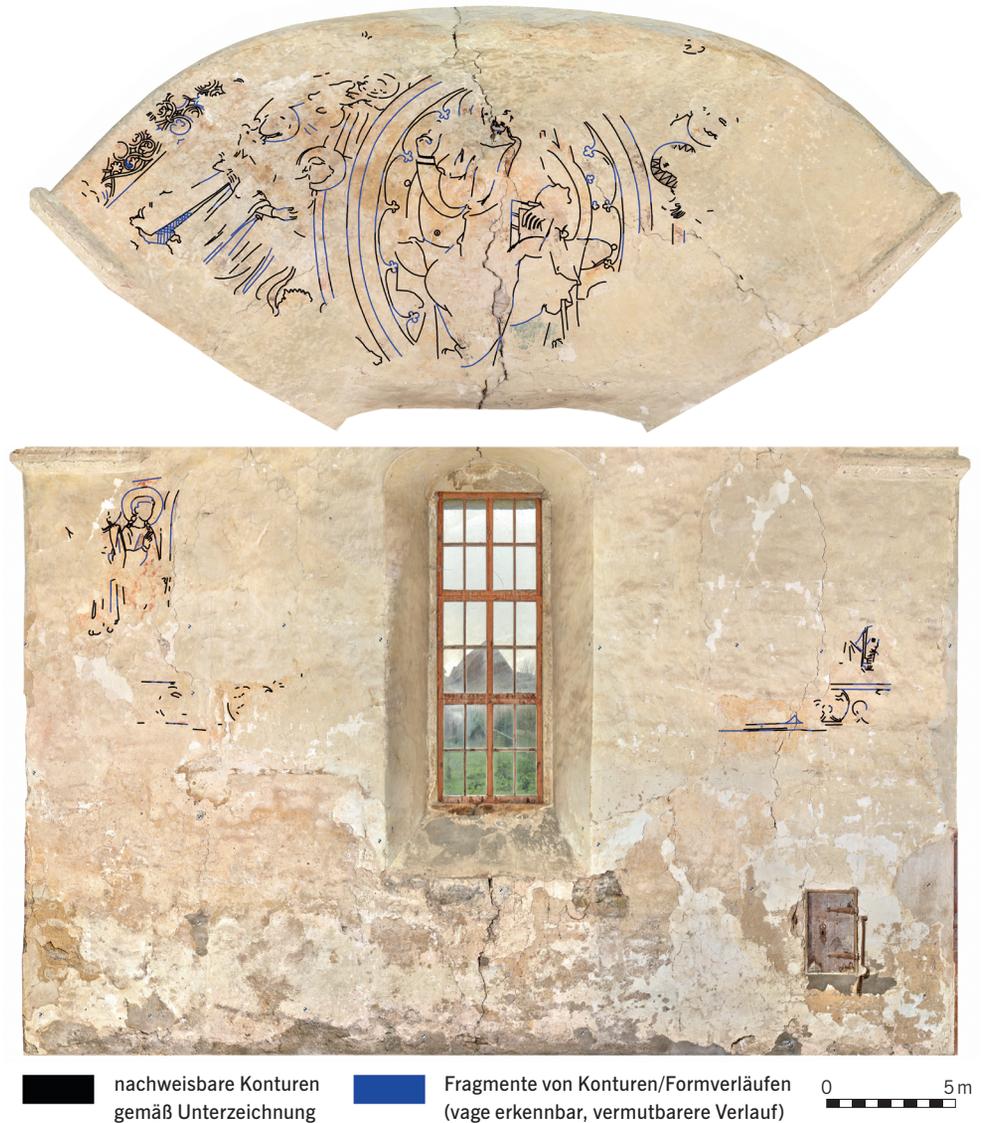
ABB. 5

Umzeichnung der mittelalterlichen Wandmalerei im Zuge des Projektes »Digital Heritage – Mittelalterliche Wandmalereien in der Börde« (2019)

In der Apsiskalotte wird Christus mit grünem Gewand und rotem Mantel frontal thronend in einer Mandorla in Gestalt der *Maiestas Domini* wiedergegeben (Abb. 5). Zu den Seiten finden sich Fragmente von je zwei Heiligen oder Aposteln. In den Zwickeln der Mandorla lassen sich die vier Evangelistensymbole zum Teil noch belegen. Eingefasst wird die Darstellung durch einen ornamentalen Fries im Bogen zwischen den beiden Kämpfersteinen. In den unteren Wandbereichen sind die Malereien in ihrem Bestand deutlich reduziert. Auch in diesem Abschnitt sind figürliche Darstellungen sichtbar. Hierzu gehören nordöstlich zwei Heilige, von denen einer an das ehemalige linear gerahmte Fenster anschloss und seine rechte Hand segnend erhoben hat (Abb. 6). Im südöstlichen Bereich lassen sich noch Fragmente eines fortlaufenden ornamentalen Frieses sowie eine zur Seite gewandte, geflügelte, kleinere Figur erkennen.
