BAUEN MIT HOLZ IN BUCHARA

Manfred Schuller und Andrij Kutnyi

Bauen mit Holz in der Wüste? Das klingt für den Standort der seit 1994 unter Weltkulturerbeschutz stehenden Altstadt Bucharas zunächst unwirklich. Umgeben von der Sandwüste Kysylkum liegt Buchara in einer Flussoase, die durch den im Alai-Gebirge entspringenden Fluss Serafschjan bewässert wird. Die nächsten Gebirge mit geringem Baumbestand, und auch dort nur in den Talzonen, sind 150 km entfernt. In der langgezogenen Oase bildet gelbbrauner Löß, ein Lehmmergel aus sehr feinem Ton vermischt mit feinem Sand und etwas Kalk einen fruchtbaren Untergrund.¹ Ein Blick vom höchsten Punkt der Altstadt, dem über 800 Jahre alten Minarett der Freitagsmoschee, gibt den Eindruck einer Lehmstadt (Abb. 1). Wände, Flachdächer, Wege und Straßen,

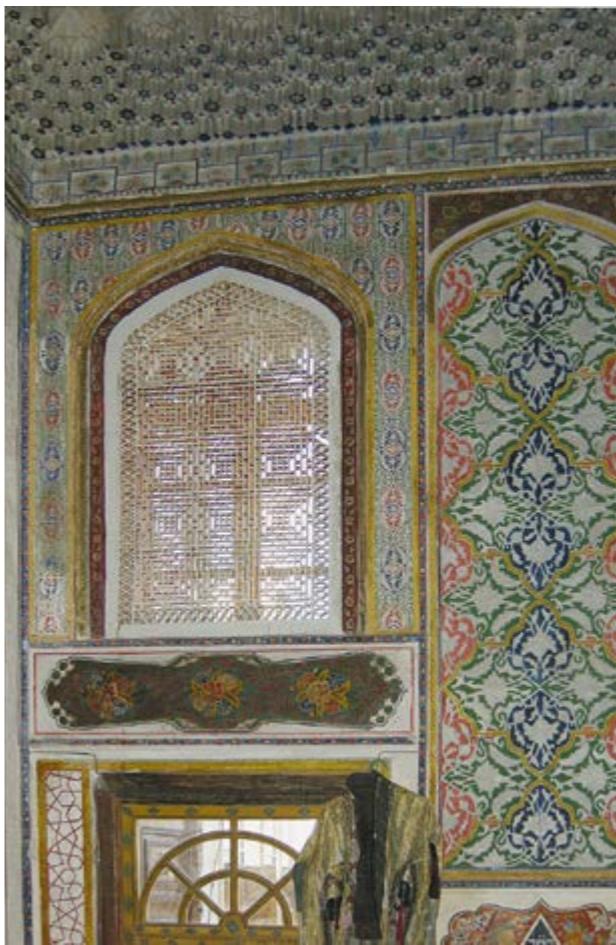
Abb. 50 · Nordseite, Ausschnitt mit Wanddekoration und Trannsennenfenster, rechts Mittelfeld mit Bauinschrift im Judensternmotiv (hier wird eine Datierung angegeben: 1. Kislev 648 = Donnerstag, 17. November 1887)

Das reich dekorierte Wohnzimmer des Sommerhauses birgt allerdings auf der Nordwand innerhalb eines Davidsternes eine Inschrift (Abb. 50 rechts). Hier wird ein gewisser „David Ben Josef“ genannt und eine Datierung angegeben: 1. Kislev 648 = Donnerstag, 17. November 1887. Unklar muss bleiben, ob dieses Da-

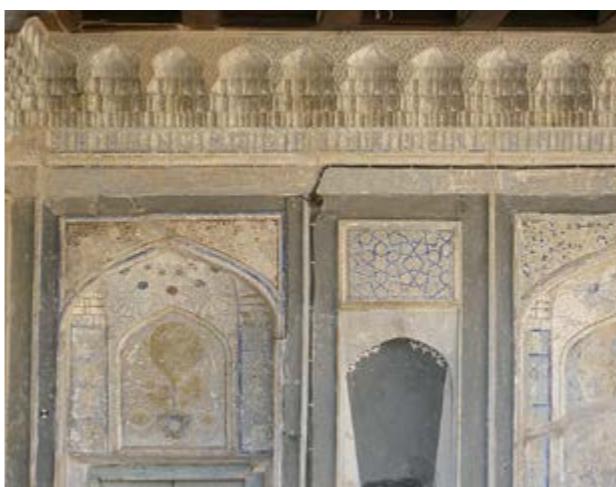
Abb. 51 · Muquarnafries am Übergang zur Decke. Ansicht (links) und Untersicht (rechts)

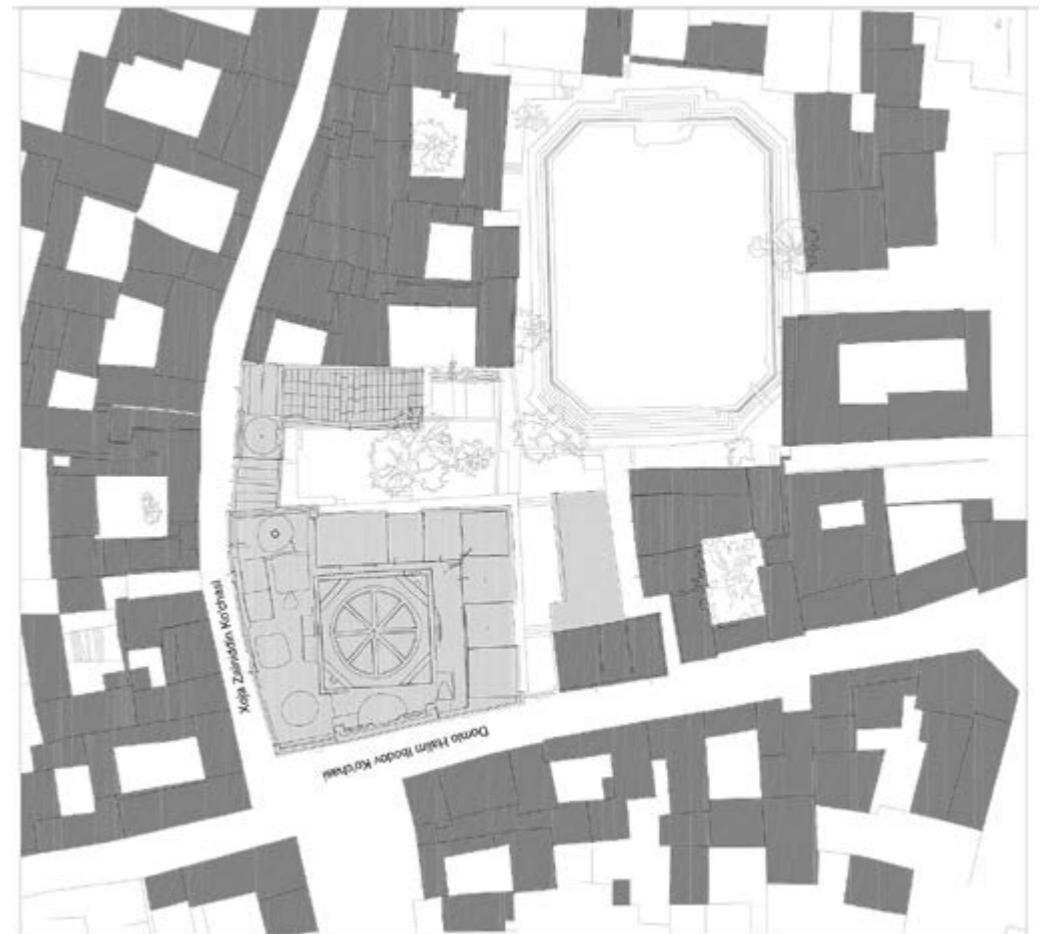
Abb. 120 · Lageplan Ausschnitt Stadtviertel Khoja Zaynuddin, unten links Moscheenkomplex, oben rechts das Quartierwasserbecken umgeben von historischen Profanbauten, Norden oben

Etwa die Hälfte aller ursprünglichen Wasserbecken war aus Steinquadern gebaut. Ein gut erhaltenes, allerdings trockengelegtes Beispiel ist das Becken des Khoja Zaynuddin-Viertels (Abb. 120).⁶⁴ Es hat eine Fläche von 850 qm und eine Kapazität von 3000 Kubikmeter. Die Stufen der Beckenränder bestehen aus 50 × 40 × 60 cm großen Kalk- oder Tuffsteinquadern. Die Abstufungen dienen als Treppen, um das Wasser bei dem stets wechselnden Wasserstand nutzen zu können. Den Boden des Beckens bildet eine lehmartige Masse, welche mehrmals aufgetragen und wie Stampflehm verdichtet wurde. Ein interessantes Detail ist im unteren Bereich der Beckenmauern zu sehen. Eine Schwelle aus Maulbeerbaumholz von 18 × 17 cm Querschnitt bildet einen durchlaufenden Ring in einer Höhe von ca. 50 cm über dem Boden. Dieser liegt auf einer Steinpackung aus Bruch- und Flussteinen. Oberhalb davon beginnt

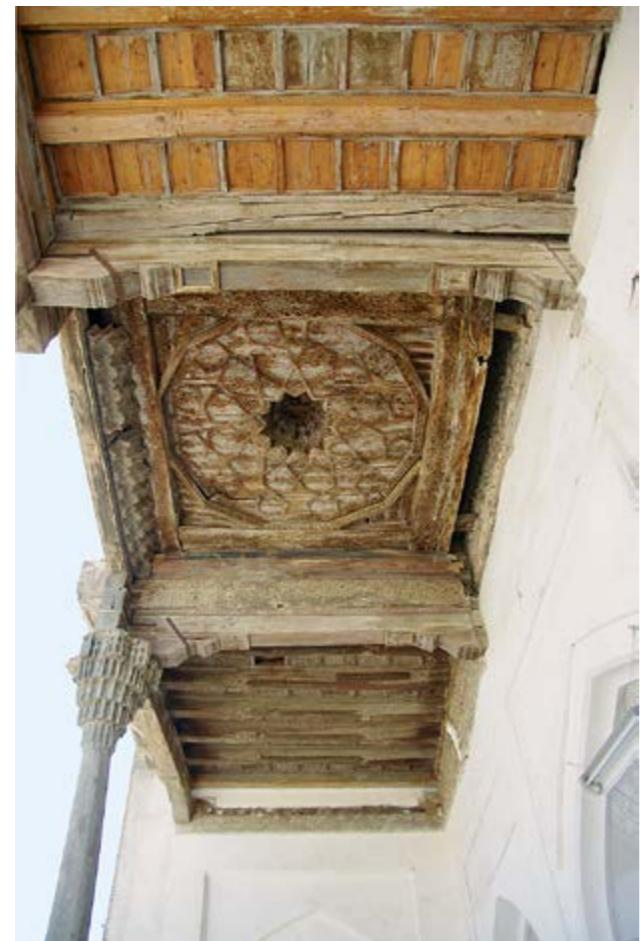
Abb. 1 · Decke über der östlichen Vorhalle

Die beiden Vorhallen im Osten und Norden der Moschee Khoja Zaynuddin werden durch hölzerne Flachdecken abgeschlossen. Bei der üblichen Deckenkonstruktion spannen in kürzerem Abstand Balken vom hölzernen Architrav des Säulenumgangs über 4,37 m zum massiven Wandaufbauer der Moschee. Quer zu diesen Deckenbalken liegen Bretter, deren Stoße von Leisten überdeckt werden und so kleine quadratische Felder bilden (Abb. 1). Die Felder wurden ursprünglich von aufgesetz-

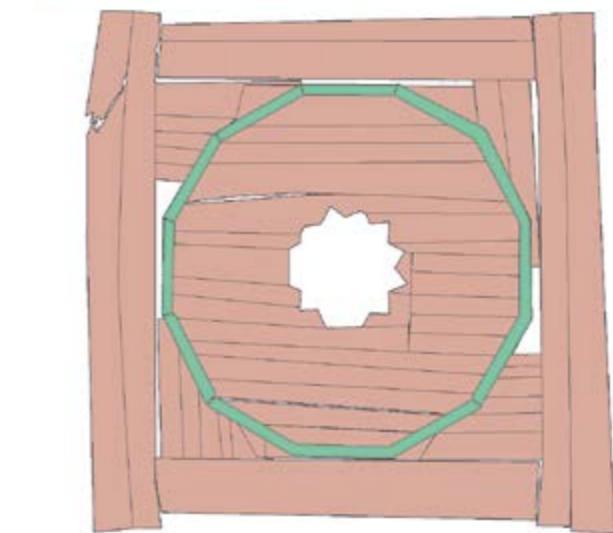
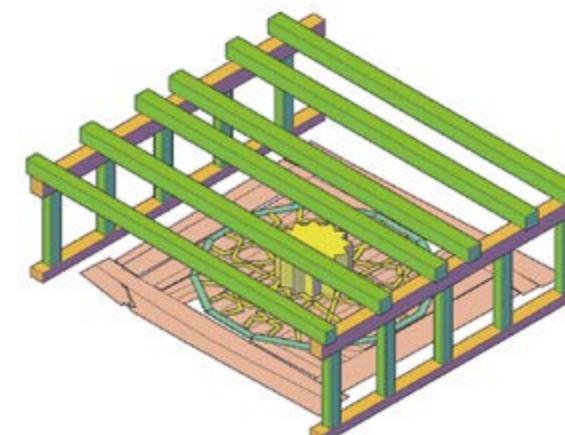
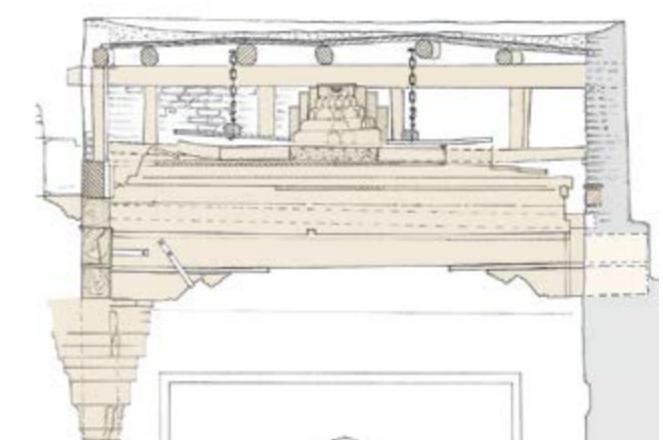
Abb. 3 · Tragwerk mit Aufhängung der Decke und Kuppel

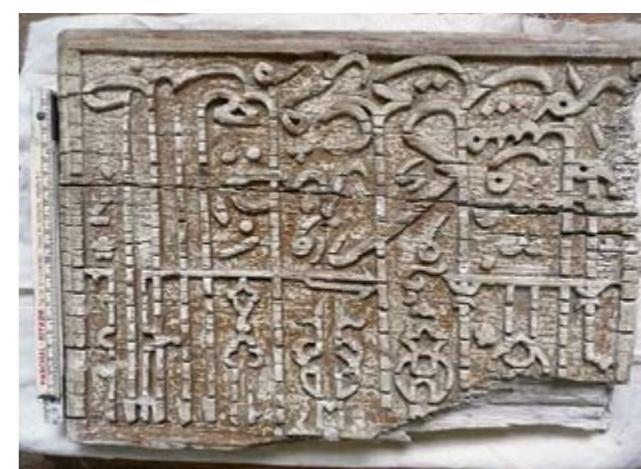
Abb. 1 · Madrasa *Ulugh Beg*. Inschriftentafel Nussbaum. Heute Magazinbestand des Museums auf dem Ark. Eißing 2009

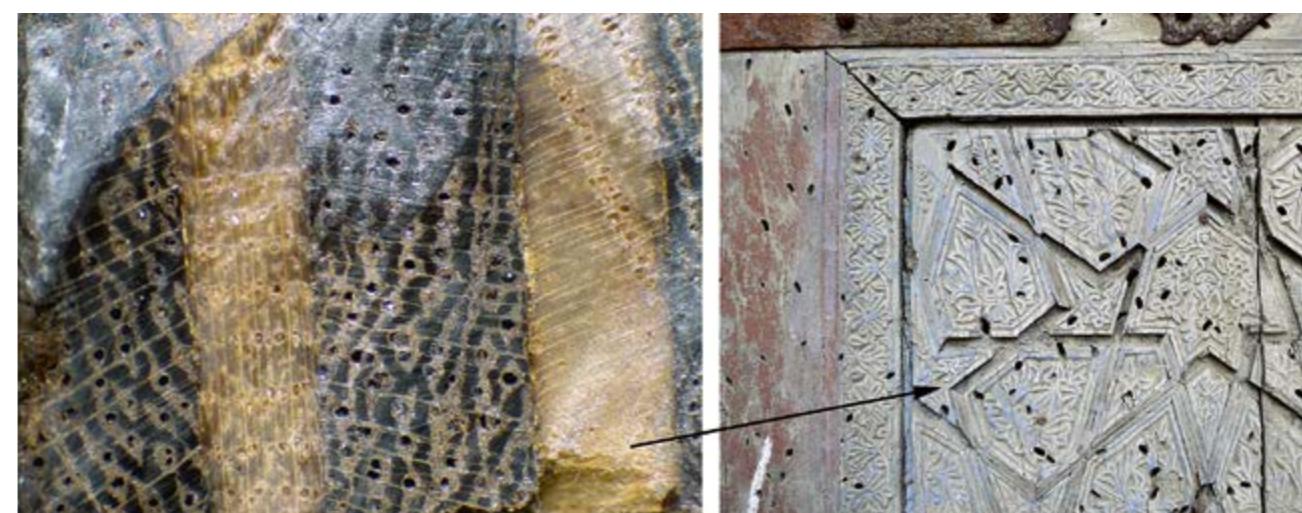
Abb. 2 · Madrasa *Ghaziyān*, Kompositeleiste. Verwendung von tropischen und subtropischen Holzarten zur Erzielung eines Hell-Dunkel-Kontrastes. Blaue Fassungsreste wohl 20. Jahrhundert. Eißing 2009

Zu den überraschendsten Befunden zählen zweifellos die aus hellen und dunklen Furnierschichten bestehenden Zierleisten für die zweiflügelige Eingangstür der Madrasa *Ghaziyān* aus dem späten 18. Jahrhundert (Abb. 2, Schuller/Kutnyi S. 51 f.). Für die hellen Lagen wurde Holz aus der Familie der *Anacardiaceae* verwendet, die im tropischen bis subtropischen Asien vorkommen. Auch das dunkle Holz mit charakteristischem aliform-konfluenten Parenchymgewebe, einer starken Verthyllung und das Fehlen von deutlichen Zuwachszonengrenzen oder Jahrringen weist auf ein tropisches oder subtropisches Holz hin. Es wurde der Familie der *Fabaceae-Faboideae* (früher *Leguminosae*) zugeordnet, die auch im tropischen und subtropischen Asien heimisch ist.¹ Dieser Befund belegt, dass spezielle Hölzer über weite Distanzen gehandelt wurden. Die Frage, ob die Herstellung der Furniere in Buchara erfolgte oder

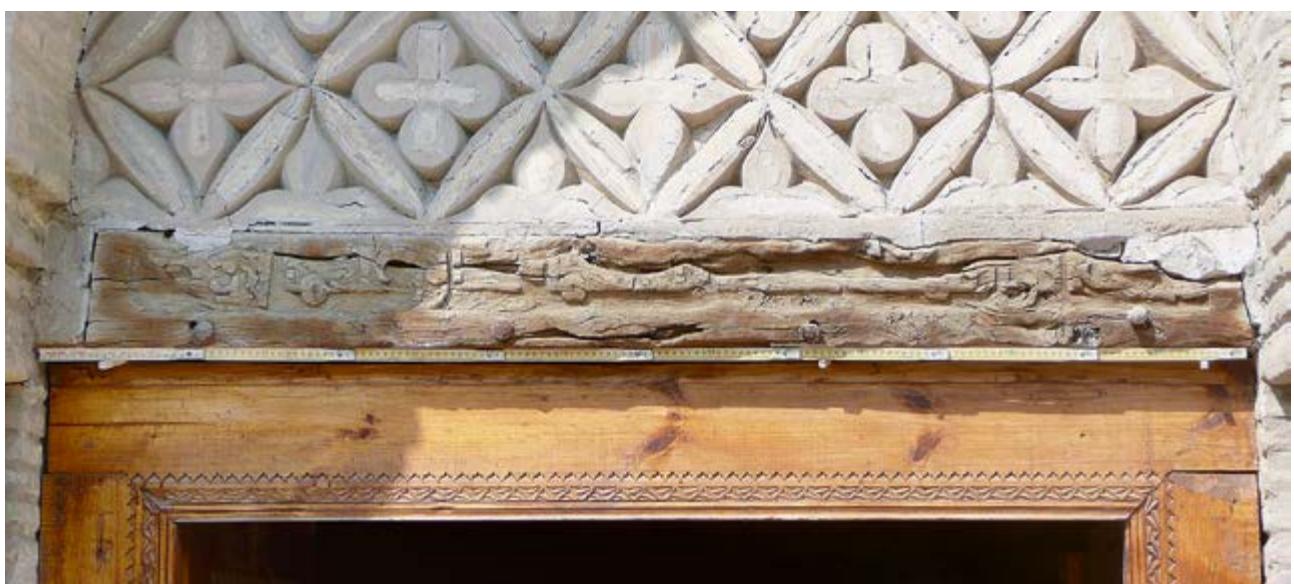
Abb. 3 · Samaniden-Mausoleum. Sturzhölzer mit Inschrift aus Wachholderholz. Eißen 2009

Eine Sonderstellung nimmt das Holz des Wachholderbaums ein. Obwohl diese Baumart im heutigen Buchara offensichtlich nicht systematisch kultiviert wird und wie die übrigen Nadelholzbäume ebenfalls eine Baumart der Gebirgsregionen ist, kann die Verwendung in vorkolonialer Zeit nachgewiesen werden. Wachholder wurde erstmalig als Sturzhölzer über dem Eingang des Samaniden-Mausoleums nachgewiesen, auf dem sich die bekannte, bedeutungsvolle Inschrift befindet (Abb. 3). Allerdings ist aufgrund der Putzanschlüsse und Zweitverwendungsspuren (Nagelsspuren einer früheren Befestigung) zu vermuten, dass dieses Sturzhölzer bei der Erneuerung des Türstockes aus- und
