# Inhalt

<b>1 Von der Hofstelle zum Renaissanceschloss – Geschirrkernamik und Befunde</b> (Andreas Haasis-Berner, Cornelia Knepe, Hans-Werner Peine, Ralph Röber)	13

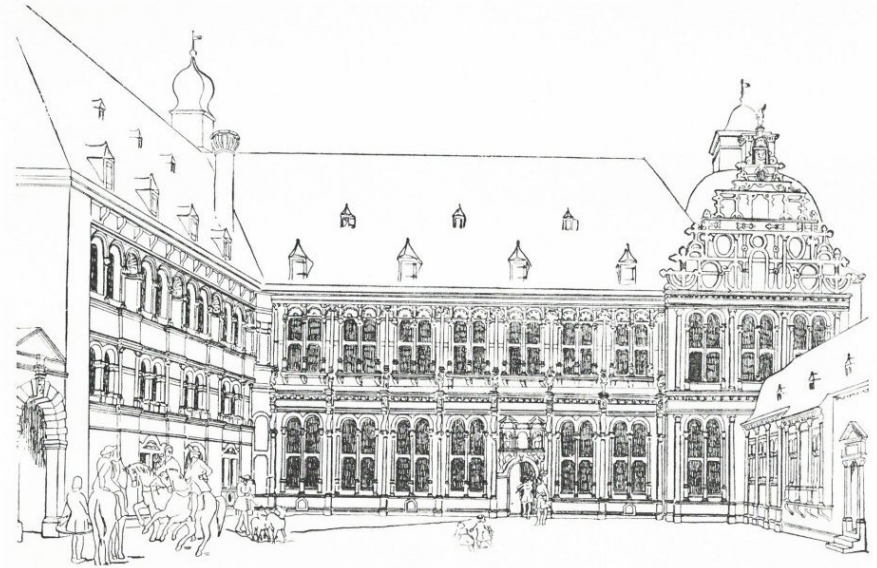
Abb. 3 Hofansicht von Schloss Horst, um 1842. Zeichnung nach einer älteren Vorlage von Gustav Greiß 1850.

Mit der außergewöhnlich reichen bauplastischen Gestaltung der Fassaden und Innenräume beauftragte der Bauherr namhafte Künstler und Bildhauer aus dem deutsch-niederländischen Grenzgebiet, u. a. Heinrich und Wilhelm Vernukken aus Kalkar und Laurentz Steynhower aus Wesel, wodurch sich der starke Einfluss des niederländischen Manierismus am Bauschmuck des Schlosses erklärt (Abb. 3).<sup>7</sup>

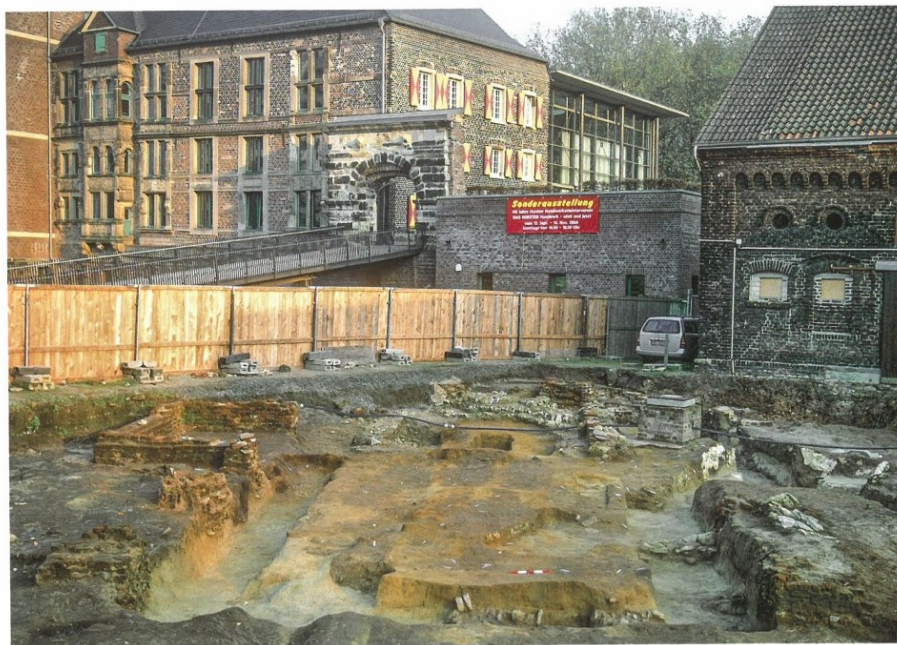
Abb. 60 Blick von Westen auf die Ausbruchgruben, Fundamentreste und Mauerzüge der Burgkapelle und späteren Pfarrkirche St. Hippolytus.

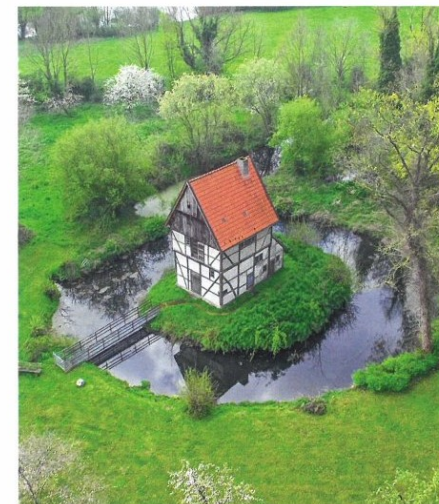
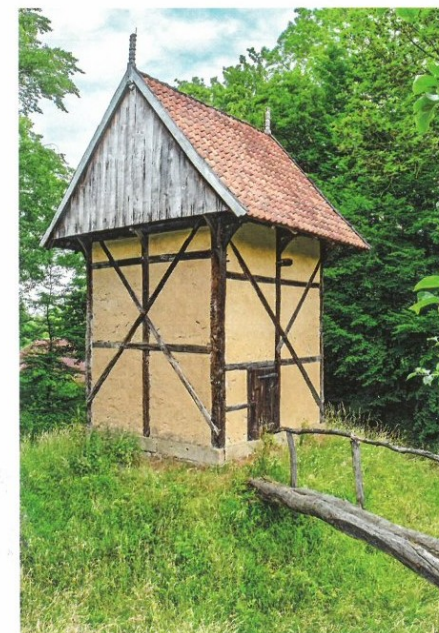
Abb. 62 Welver-Dinker, Kr. Soest. Gräftenanlage mit neuzeitlichem Speicher auf der Insel.

Abb. 63 Speicher des Hofes Scholten, Neuenhaus-Grasdorf, Kr. Grafschaft Bentheim.

ersetzt hat. Längs der Wände des ehemaligen Grubenhauses lassen sich ca. 0,3 m breite Gräben nachweisen, die als Überreste von Schwellbalken gewertet werden müssen (Bef.Nr. 911; 925; 942; 1126) sodass ein quadratisches Gebäude mit einer Grundfläche von 4,6 m Seitenlänge rekonstruiert werden kann. Ein Fußboden ließ sich nicht nachweisen. Möglicherweise handelt es sich um ein Speichergebäude, wie sie für das Münster- und Osnabrückerland in späterer Zeit typisch sind (Abb. 62–63).<sup>292</sup>

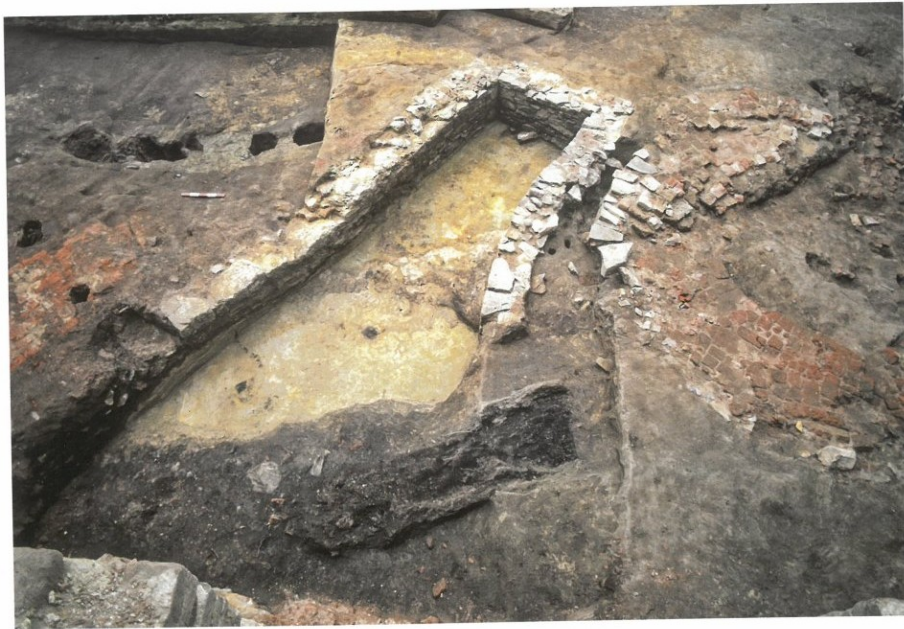
Abb. 94 Blick von Süden auf den Kloakenaustritt, rechts das Fundament des Rundturms.

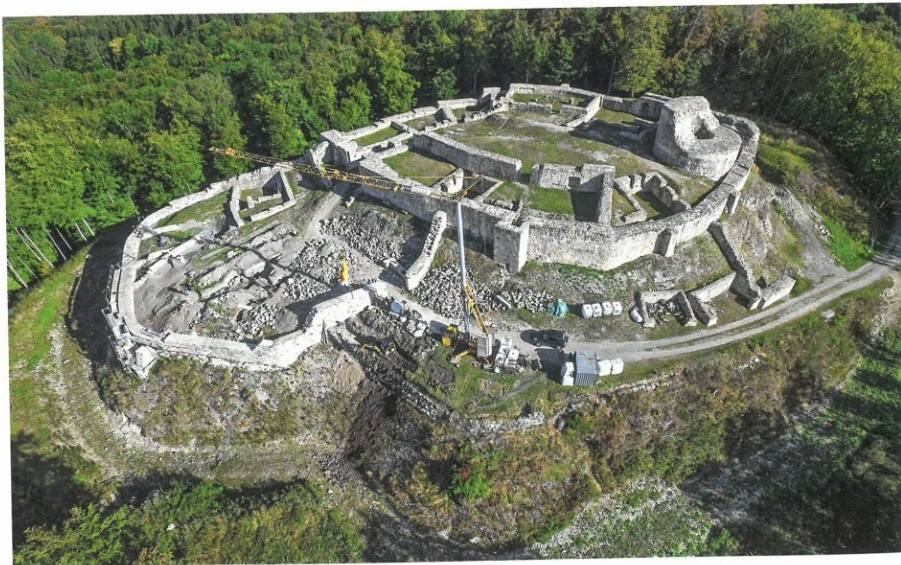
Abb. 95 Detmold-Berlebeck, Kr. Lippe. Inwertsetzung der Falkenburg, an der Ringmauer der Hauptburg der aufgemauerte Kloakenschat, Blick von Süden.

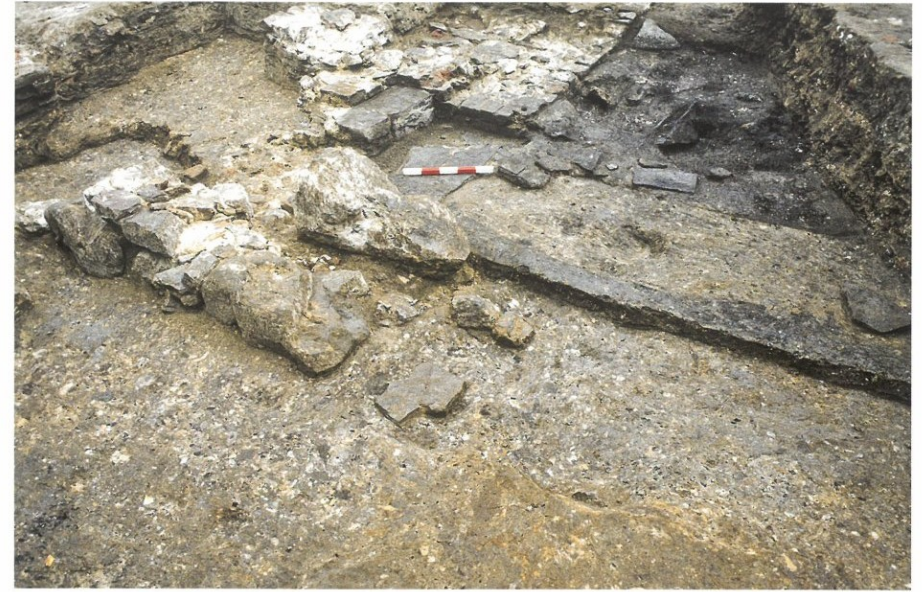
Abb. 96 Blick auf den Treppendurchgang am Südende der Mittelwand des alten Wohnturmes.

Kellerräumen mit der dahinterliegenden Küche wurde durch eine wenigstens dreistufige Treppenanlage aus Sandsteinstufen überbrückt, die Abnutzungsspuren durch Belaufen aufwiesen (Bef.Nr. 3/4·2·46, 3/4·2·47, 3/4·2·48). Zwischen Mittelwand und westlicher Giebelwand des Wohnturmes trennte eine neu errichtete Wand aus Backsteinen (Format: 30 cm × 15 cm × 7,5 cm; Bef.Nr. 4·2·70) einen Teil des Kellers vom neu geschaffenen Durchgang ab (Abb. 96).

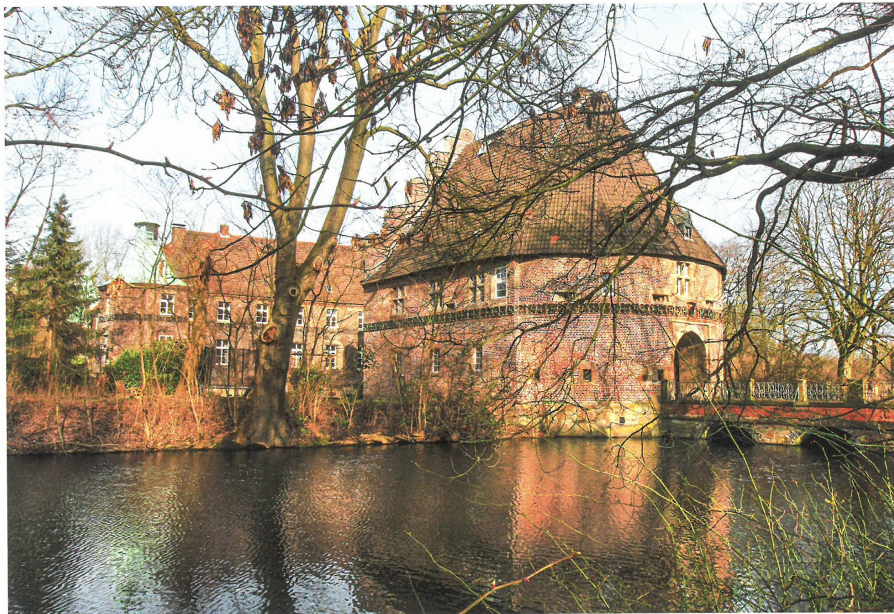
Abb. 106 Blick von Nordwesten auf das in den Wall eingebundene Torgebäude von Schloss Bladenhorst, Castrop-Rauxel, Kr. Recklinghausen, erste Hälfte 16. Jahrhundert.

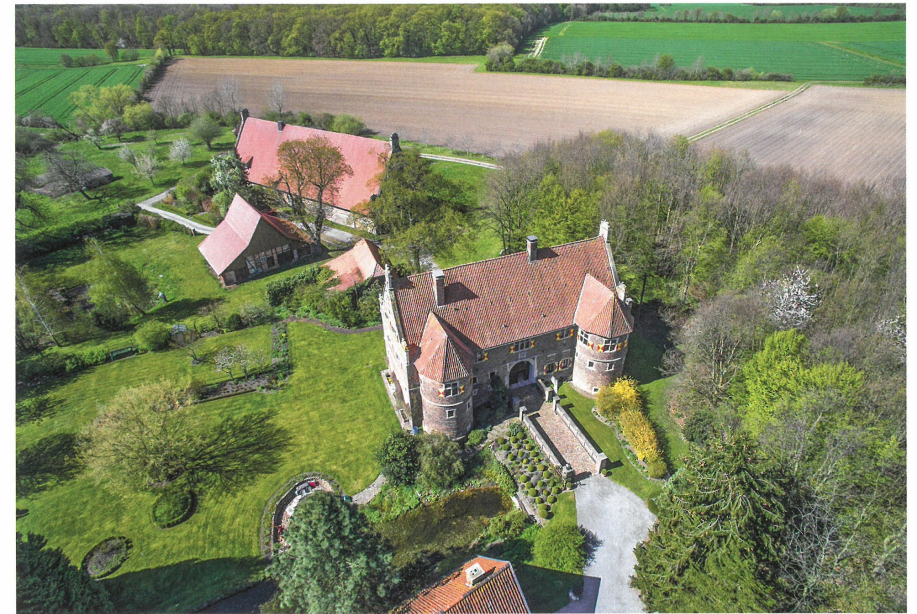
Abb. 107 Ascheberg-Davensberg, Kr. Coesfeld. Haus Bying im Vordergrund mit Torhaus von 1561 und im Hintergrund das Bauhaus von 1558.
