# 1 Historische Tragwerke aus Holz

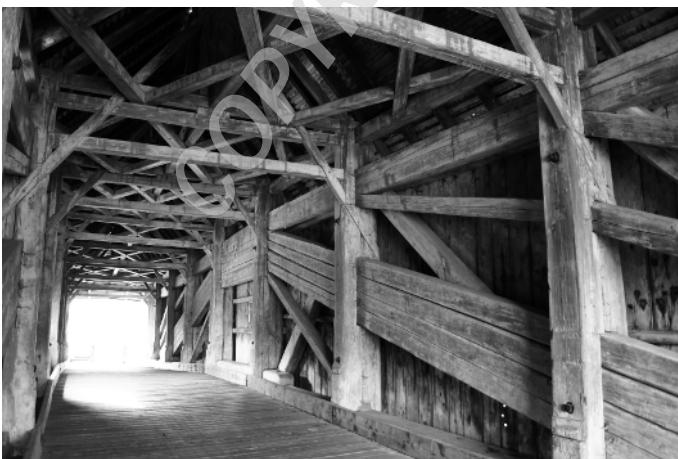
**Bild 1.1** Holzbrücke des 18. Jahrhunderts (Argenbrücke Hiltensweiler).

Holz fand Verwendung bei der Herstellung von Tragwerken wie Decken und Dächern, aber auch für aussteifende und raumabschließende Konstruktionen, z. B. beim Bau von Häusern in Block- oder Fachwerkbauweise. Holz wurde aber auch verwendet für die Konstruktion von Fundamenten (Pfähle, liegende Roste, Pfahlroste), für vergängliche Hilfskonstruktionen wie Lehr- und Arbeitsgerüste und für den Maschinenbau (Mühlen; Baumaschinen wie Hebezeuge und Rammen). Die Mehrzahl aller Brücken in Mitteleuropa bestand ebenfalls aus Holz (Bild 1.1). Mit dem Bauwesen konkurrierte überdies der Schiffbau um das beste Konstruktionsholz.

werke aus Holz über die Jahrhunderte erhalten. Derjenige Tragwerksplaner, der das Glück hat, sich mit einer historischen Holzbrücke des 18. oder 19. Jahrhunderts auseinanderzusetzen (Bild 1.1), wird allerdings dort dieselben Konstruktionsideen wie im Dachwerksbau wiederfinden und auch mit denselben Beurteilungskriterien wie bei Dachtragwerken arbeiten können. Daher konnte auch der historische Brückenbau aus dem vorliegenden Werk ausgespart bleiben.

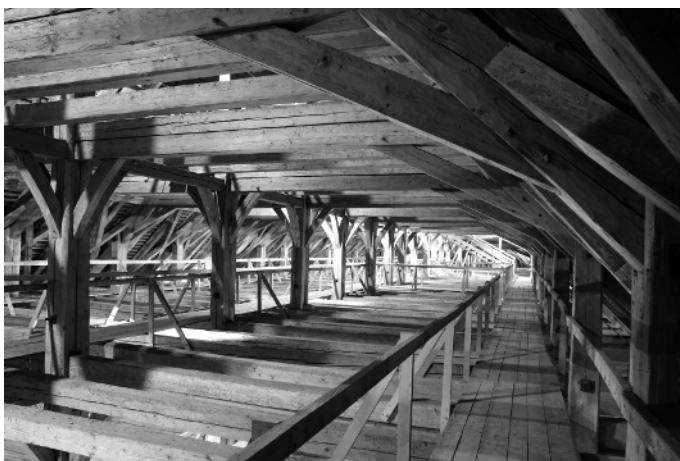
**Bild 1.2** Historisches Dachwerk (ehem. Abteikirche Fürstenfeldbruck, frühes 18. Jh.).

Der Tragwerksplaner, der sich heute mit der Beurteilung historischer Holzkonstruktionen konfrontiert sieht, hat es somit meist mit einem mehr oder weniger weit gespannten Dachtragwerk zu tun (Bild 1.2). Deswegen ist das vorliegende Werk besonders auf die historische Entwicklung, die verschiedenen Konstruktionsarten und das Tragverhalten sowie die Standsicherheit historischer Dachwerke fokussiert. Die Vorgehensweise, die hier am Beispiel der Dachtragwerke erläutert wird, kann jedoch in vielerlei Hinsicht auch auf andere Bauwerke übertragen werden. Tragwerksplanerisch weniger anspruchsvolle Bauten wie Fachwerkhäuser weisen dieselben zimmermannsmäßigen Holzverbindungen und Konstruktionselemente auf. Bei der Sanierung eines alten Fachwerkhauses sind allerdings in erster Linie der Bauphysiker und der Architekt gefragt, so dass dieses Thema aus dem vorliegenden Buch völlig ausgeklammert worden ist. Wer sich speziell mit der Renovierung, Umnutzung und Wiederherstellung von Fachwerkhäusern beschäftigt, findet anderweitig eine reiche Spezialliteratur. Wesentlich seltener als Dachwerke und Holzhäuser haben sich reine Ingenieurbau-

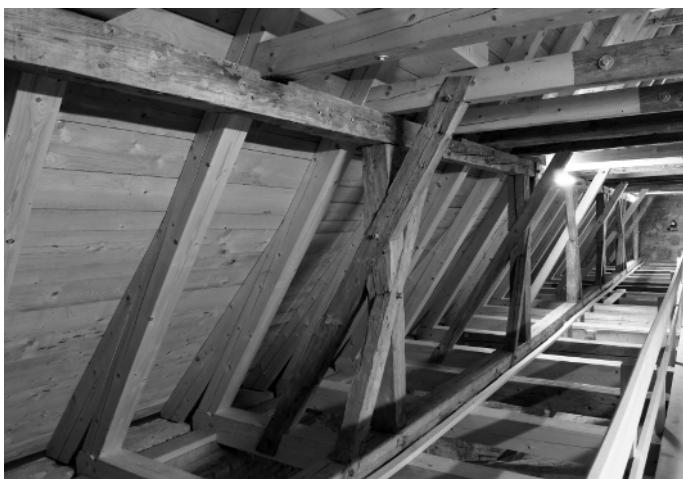
**Bild 1.3** „Sanierung“ eines historischen Holztragwerks oder moderne Kopie mit wenigen alten Versatzstücken?

leben und das Tragwerk hat in vielen Fällen seit Jahrhunderten mit dem Schaden existiert. Eine kraftschlüssige Reparatur führt in solchen Fällen zu einer Änderung des Lastabtrags, kann Überlastungen an anderer Stelle induzieren und hilft dem historischen Tragwerk daher unter Umständen wenig. Allerdings ist Bauherren, aber auch vielen Handwerkern und Architekten nichts schwerer zu vermitteln als die Idee, dass ein derartiger augenfälliger „Schaden“ nicht behoben werden muss. Auf keinen Fall sollte die Sanierung eines historischen Holztragwerks dazu führen, dass nach der Maßnahme ein „perfektes“ Tragwerk im Sinne eines modernen Nachbaus in der alten Form vorliegt, eventuell angereichert durch einige quasi museal präsentierte originale Versatzstücke (Bild 1.3).

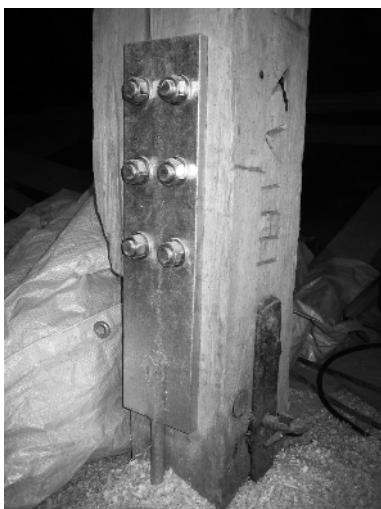
**Bild 1.4** Maßstabsprengende „Reparatur“ eines völlig unbeschädigten historischen Anschlusses.
