1/1 Vollkeramikkronen im Frontzahnbereich

Metallkeramikkronen – Standard

Vollkeramikkronen

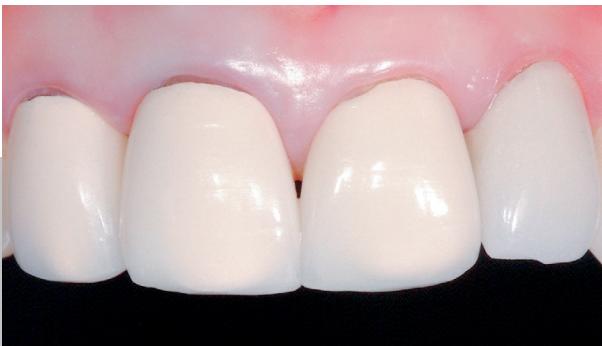
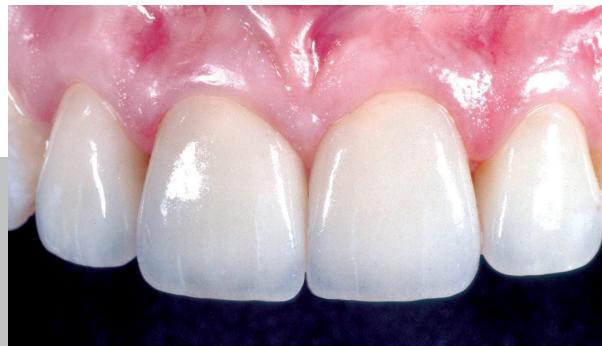
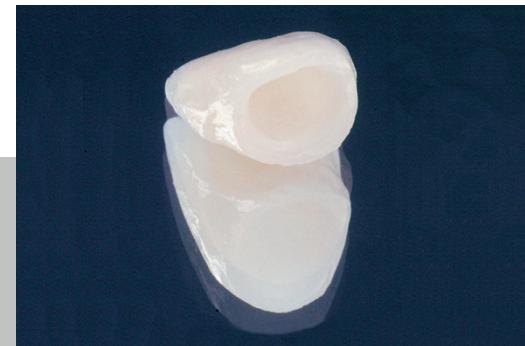
Bei Kronen bildet sich bei längerer Tragedauer häufig das Zahnfleisch zurück. Die Ästhetik ist durch die freiliegenden Randbereiche der Metallkeramikkronen und durch die Lichtundurchlässigkeit der Krone eingeschränkt.

- Bei Zahnfleischrückgang werden die Metallränder sichtbar.
- opakes Aussehen (weniger lichtdurchlässig)
- Opazität fällt besonders im dünnen Zahnhalzbereich auf und lässt das Zahnfleisch dunkel erscheinen.

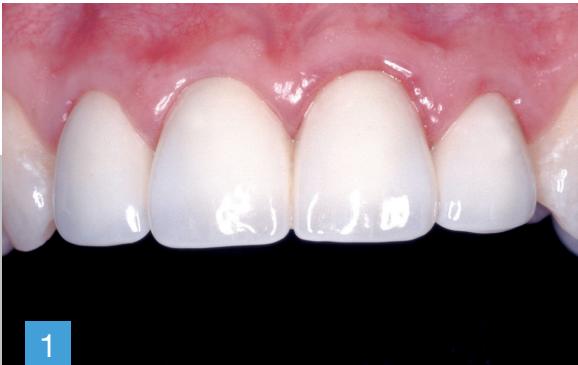
1

Ausgangssituation

Die metallkeramischen Kronen sind miteinander verblockt und führen durch die erschwer-ten Hygienemöglichkeiten zur Zahnfleischent-zündung. Durch die zusätzliche Anreicherung von Metalloxiden aus dem Randbereich der Kronen wird die Entzündung verstärkt.

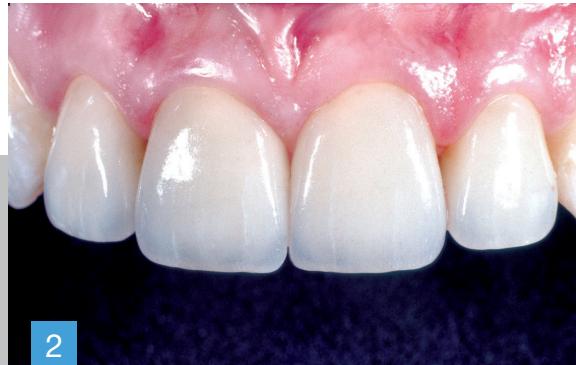
2

Eingliederung

Die vollkeramischen Kronen kurz nach der Eingliederung: Schon wenige Tage nach der Eingliederung zeigt sich ein entzündungsfreies Zahnfleisch.

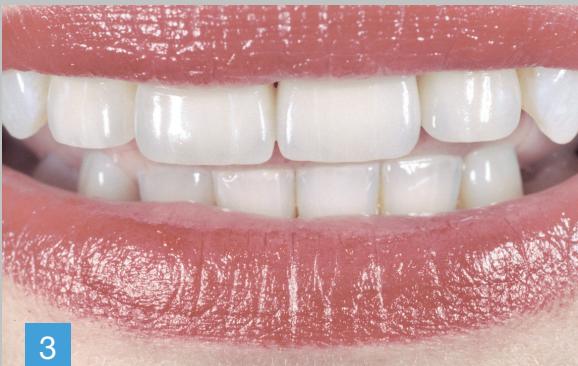
3

Endsituation

Das Erscheinungsbild der neuen Kronen fügt sich beim Lächeln harmonisch in das Lippen-
bild ein. Die Zahnfarbe ist exakt auf die natürli-
chen Unterkiefer-Frontzähne abgestimmt.

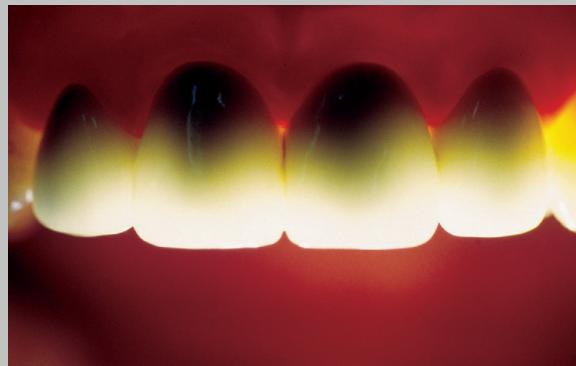
Ein direkter Vergleich von Metallkeramik- (links) und Vollkeramikkronen (rechts) in einer Durchlicht-
aufnahme zeigt die deutlichen Unterschiede.
