Obliterierte Kanaleingänge

Obliterierter Wurzelkanal

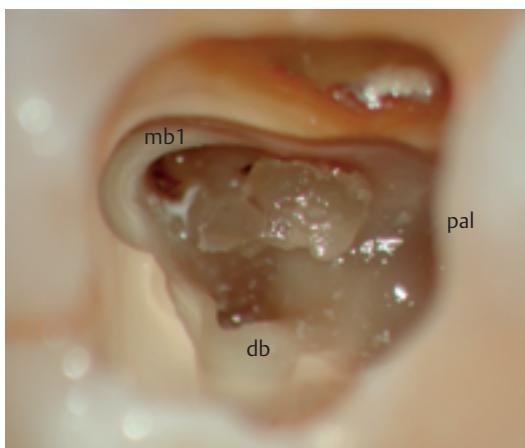
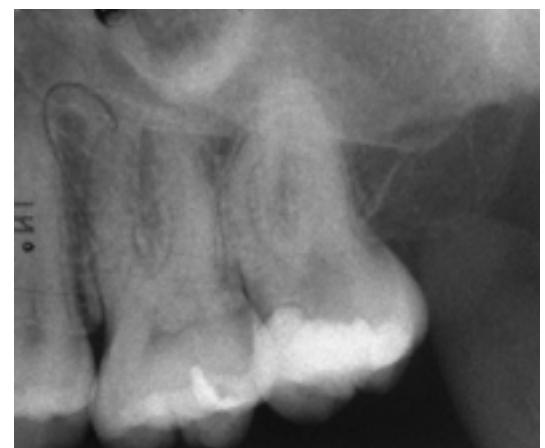
288 Ausgangssituation

Links: Nach Entfernung der Deckfüllung stellt sich mesial eine ausgedehnte Karies dar. Das Dreieck der bukkalen Kanäle zeigt einen Dentikel über dem Eingang zu mb2 und recht gut ersichtliche Orificien von mb1 (oben links) und db (unten links). Am rechten Bildrand ist der palatinale Kanaleingang verdeckt.

Rechts: Das präoperative Röntgen zeigt eine große mo-Füllung, einen weiten Kronenpulparaum und starke Krümmungen der bukkalen Kanäle.

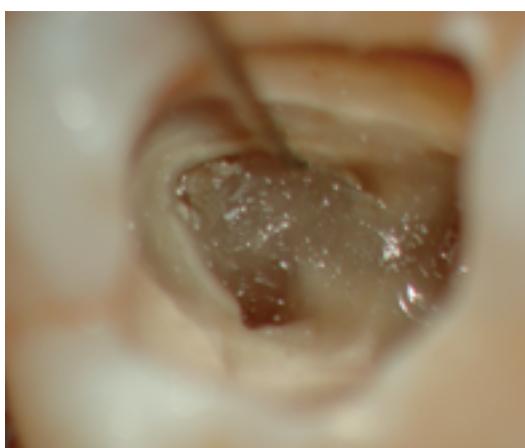
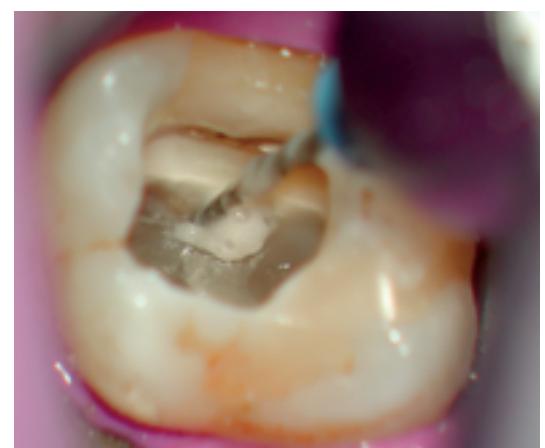
289 Aufsuchen des mb2

Links: Nach Entfernung des Dentikels mittels Ultraschall ist eine sehr diskrete Öffnung des mb2 mit einer #8er K-Feile sondierbar.

Rechts: Mit einer NiTi-Feile wird das Orifizium rotierend aufgeweitet.

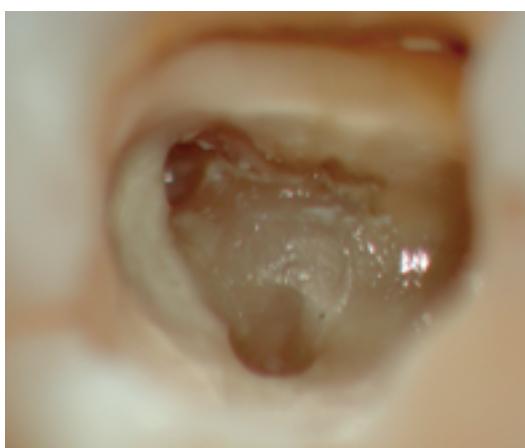
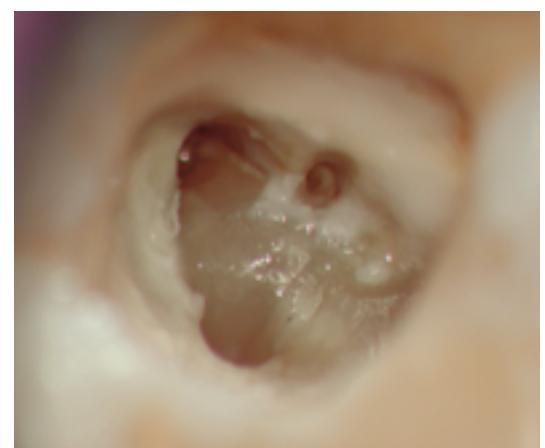
290 Erweiterung des mb2

Links: Während mb1 und db mittels der GG-Bohrer #1, #2, #3 und #4 aufgeweitet werden konnten, ist der mb2 nach wie vor recht zierlich.

Rechts: Eine weitere rotierende Aufweitung des mb2 mit NiTi-Feilen resultiert in einer sichtbaren Erweiterung des Kanaldurchmessers.

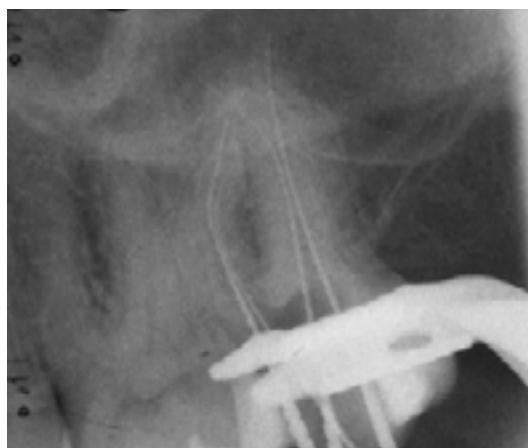
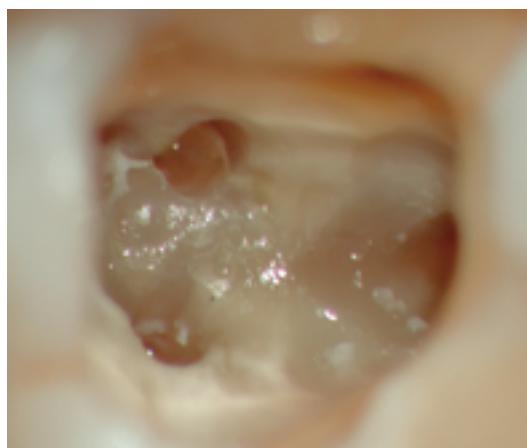
291 Abschluss der Initialerweiterung

Links: Die Messaufnahme zeigt die 4 inserierten Feilen und eine gute Längenermittlung unter Zuhilfenahme der Endometrie.

Rechts: Der anfänglich bereits weite palatinale Kanal wurde mittels GG #5 in den ersten Millimetern harmonisiert (im Bild rechts). Der mb2 (oben links) ist mittlerweile auch für GG-Bohrer zugänglich geworden und wurde bis GG #3 geweitet.

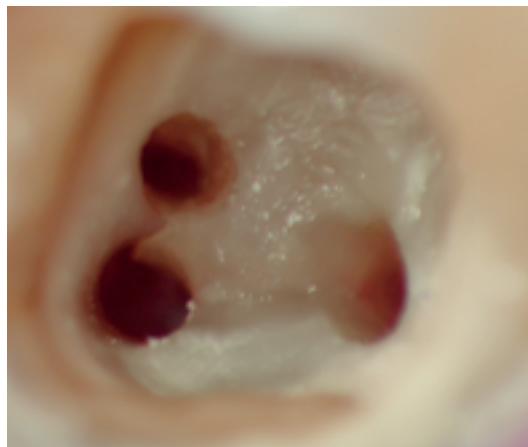
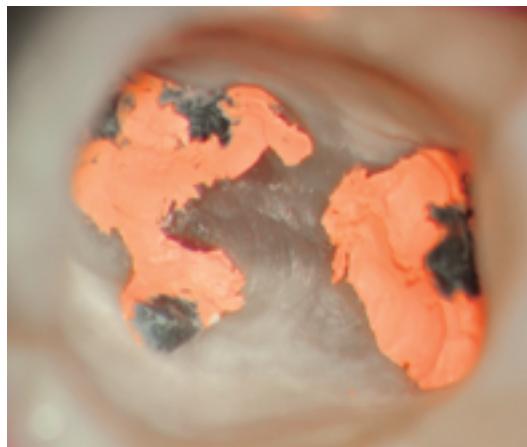
292 Abschluss der Aufbereitung

Links: Nach exakter Ermittlung der Arbeitslänge durch Endometrie und Röntgenmessaufnahme wird die Aufbereitung vollendet. Die Aufsicht zeigt die gereinigten drei bukkalen Kanäle. Zwischen mb1 und mb2 ist eine feine Verbindungslinie im Sinne eines Isthmus ersichtlich, die aber nicht komplett aufgelöst wurde.

Rechts: Aufsicht nach Einbringen und Kürzen der Thermafilstifte in Höhe der Kanaleingänge.

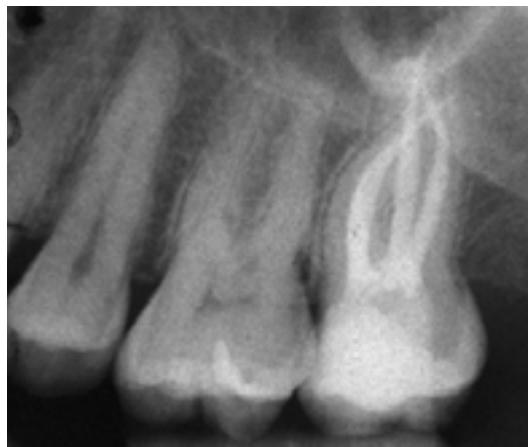
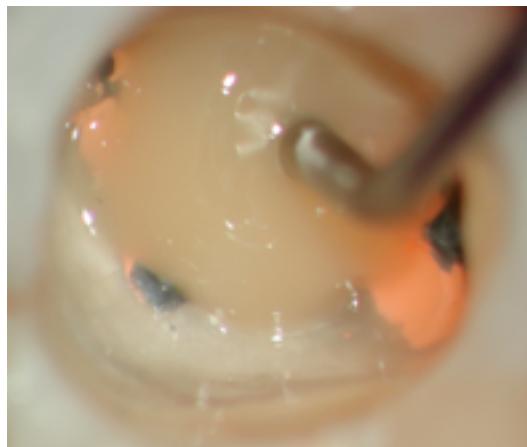
293 Kontrolle und Verschluss

Links: Die Röntgenkontrolle zeigt eine homogen und sehr schön konisch ausgestaltete Formgebung. Die starken Krümmungen sind gut nachvollzogen worden und die Füllung wurde jeweils exakt bis zum apikalen Endpunkt des Kanals geführt.

Rechts: Nach Anätzen und Auftragen von Bonding zur Vermeidung der koronalen Leckage wird der Boden des Pulpakavums mit einer Schicht fließfähigem Komposit überzogen. Dabei wird darauf geachtet, dass diese eine deutlich differente Farbe hat, um ein Wiederauffinden zu erleichtern.

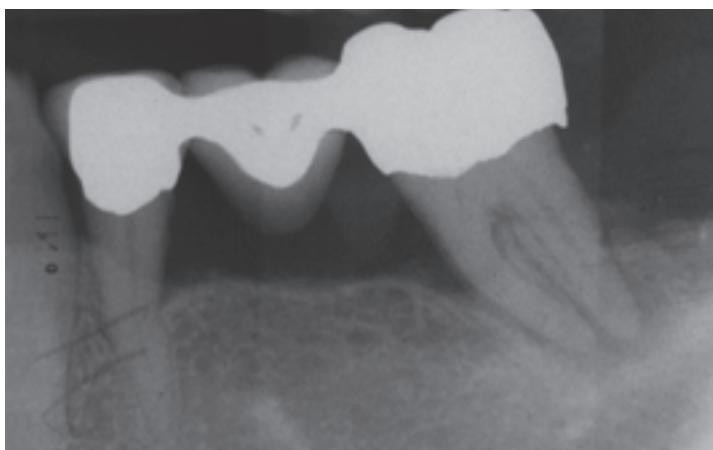
294 Diagnostisches Röntgenbild

Der distale Brückenpfeiler 37 ist durch eine Paro-Endo-Läsion gefährdet. Das präoperative Röntgenbild zeigt eine große periapikale Destruktion des Knochens, einen vertikalen Knocheneinbruch mesial sowie einen horizontalen Knochenverlust von etwa 50%.

In der mesialen Wurzel ist nur eine feine Linie des ehemaligen Kanallumens übrig geblieben, die etwa 2 mm unterhalb des Kronenrandes für 3–4 mm optisch ganz verschwindet.

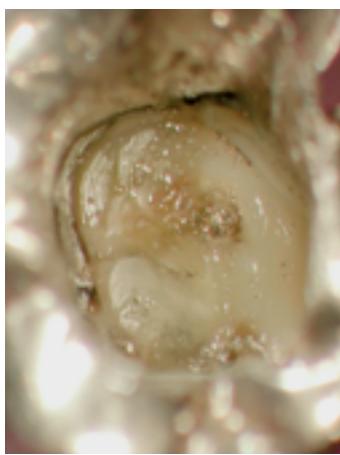
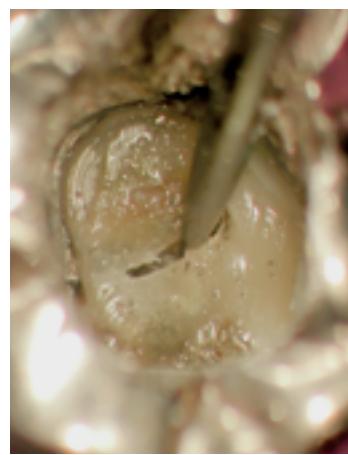
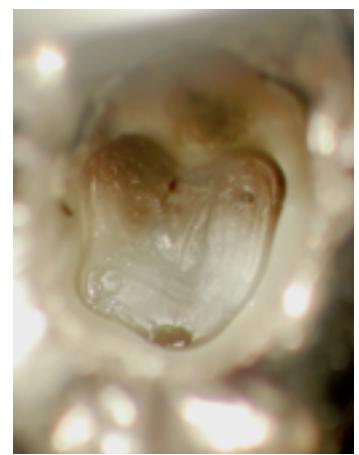
295 Primäreröffnung

Bei der 1. Trepanation tastet man sich vorsichtig in die Tiefe, um eine etwaige Perforation zu verhindern.

Links: Man sieht die Goldspäne der Trepanation durch die Krone auf dem Pulpadach. Am rechten sowie unteren Bildrand ist im Mikroskopbild eine Öffnung erkennbar.

Mitte: Die vorgefundene Schicht lässt sich mit einer Sonde eindrücken.

Rechts: Nach Entfernung der gesamten Platte des Pulpakammerdaches werden die Ränder der Pulpakammer und der Pulpaboden ersichtlich.

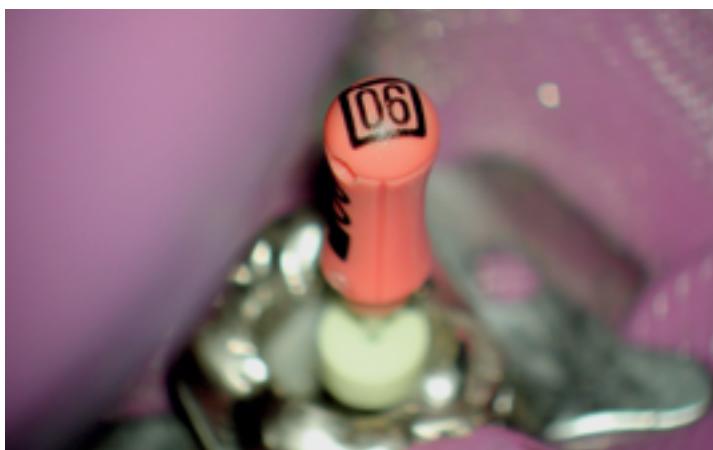
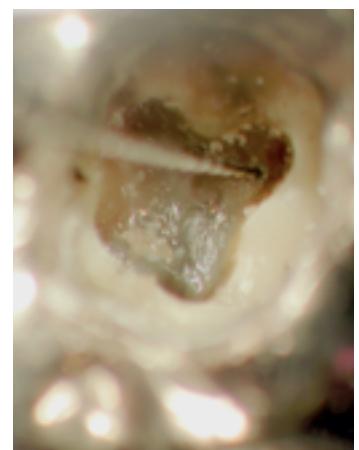
296 Aufsuchen der Kanaleingänge

Die initiale Weite der Kanäle ist so gering, dass erst die feinste verfügbare Größe einer K-Feile, die #6, eine erste Katheterisierung des Kanaleingangs und des Verlaufs ermöglicht.

Rechts: Anfänglich finden nur wenige Millimeter der #6er K-Feile Zugang zum mesiobukkalen Wurzelkanal.

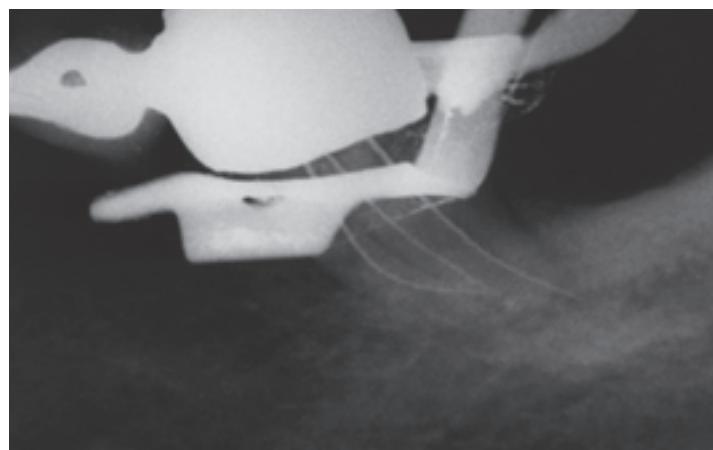
297 Röntgenmessaufnahme

Nach vorsichtigem Instrumentieren und Aufweiten konnten alle 3 Wurzelkanäle in voller Länge erschlossen werden. Mittels endometrischer Längenbestimmung erfolgte die Platzierung und schließlich die röntgenologische Darstellung in einer exzentrischen Aufnahme.

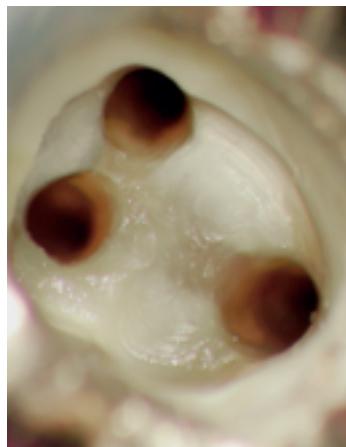
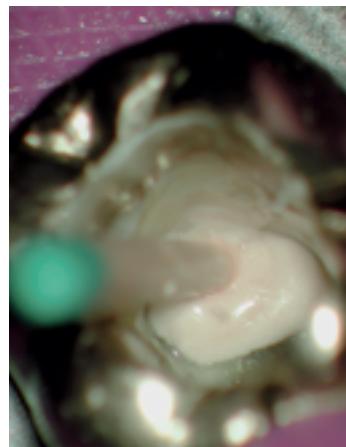
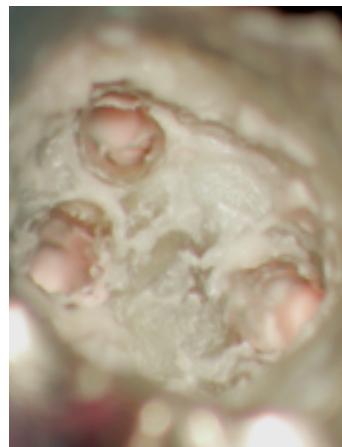
298 Füllung des Wurzelkanals

Links: Zum Abschluss der Aufbereitung stellen sich die 3 ehemals winzigen Kanaleingänge weit und sauber dar.

Mitte: Die Wurzelkanalfüllung erfolgt mit Resilon, einem synthetischen Ersatz für Guttapercha. Hier ist der Hauptstift im Sealer zu sehen.

Rechts: Bei der hier vorgenommenen warmen vertikalen Kondensation werden die Hauptstifte mit einem erwärmen Spreader apikalwärts kondensiert und so der apikale Verschluss per Downpack erzielt.

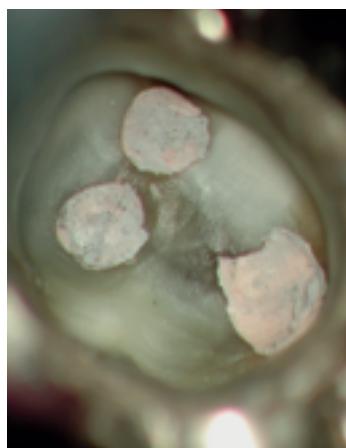
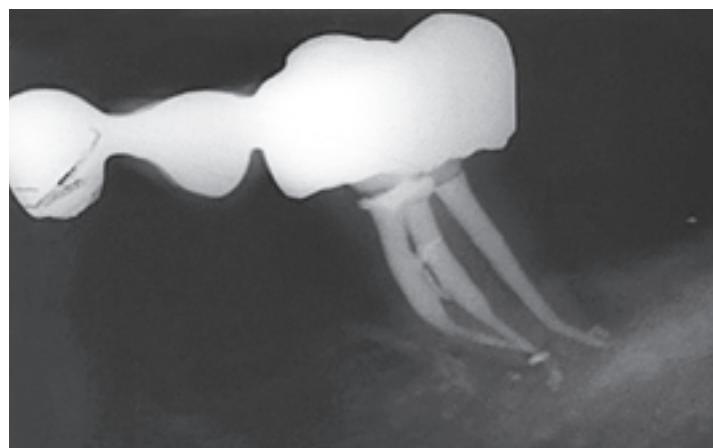
299 Vollendete Wurzelkanalfüllung

Die thermoplastische Wurzelkanalfüllung zeigt im Röntgenbild das Ausfließen der Füllmasse bis in feinste Verzweigungen und Verästelungen. Die beiden mesialen Kanäle haben ein komplexes System kommunizierender Kanalbereiche.

Links: Die Resilonfüllung wurde sauber am Kanaleingang abgetrennt und bereits angeäetzt, als Vorbereitung für das Aufbringen einer Bondingschicht zur Vermeidung der koronalen Leckage.
