# Faszination Fachwerkhaus

GESCHICHTE, KONSTRUKTION, FACHWERKTYPEN, SANIERUNG

# Geschichtsschreibung statt Abriss

# Sieben Jahrhunderte, ein Maßstab

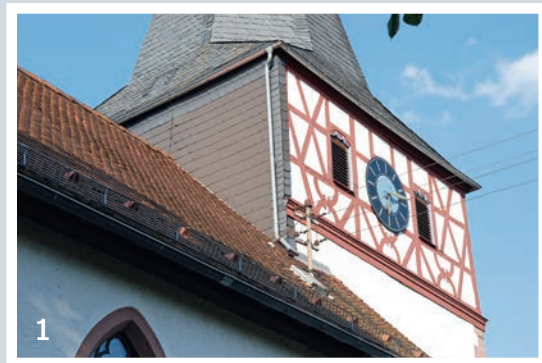
**1** Konstruktion und Zierde zugleich: Glockengeschoss eines Kirchturms in Fachwerk

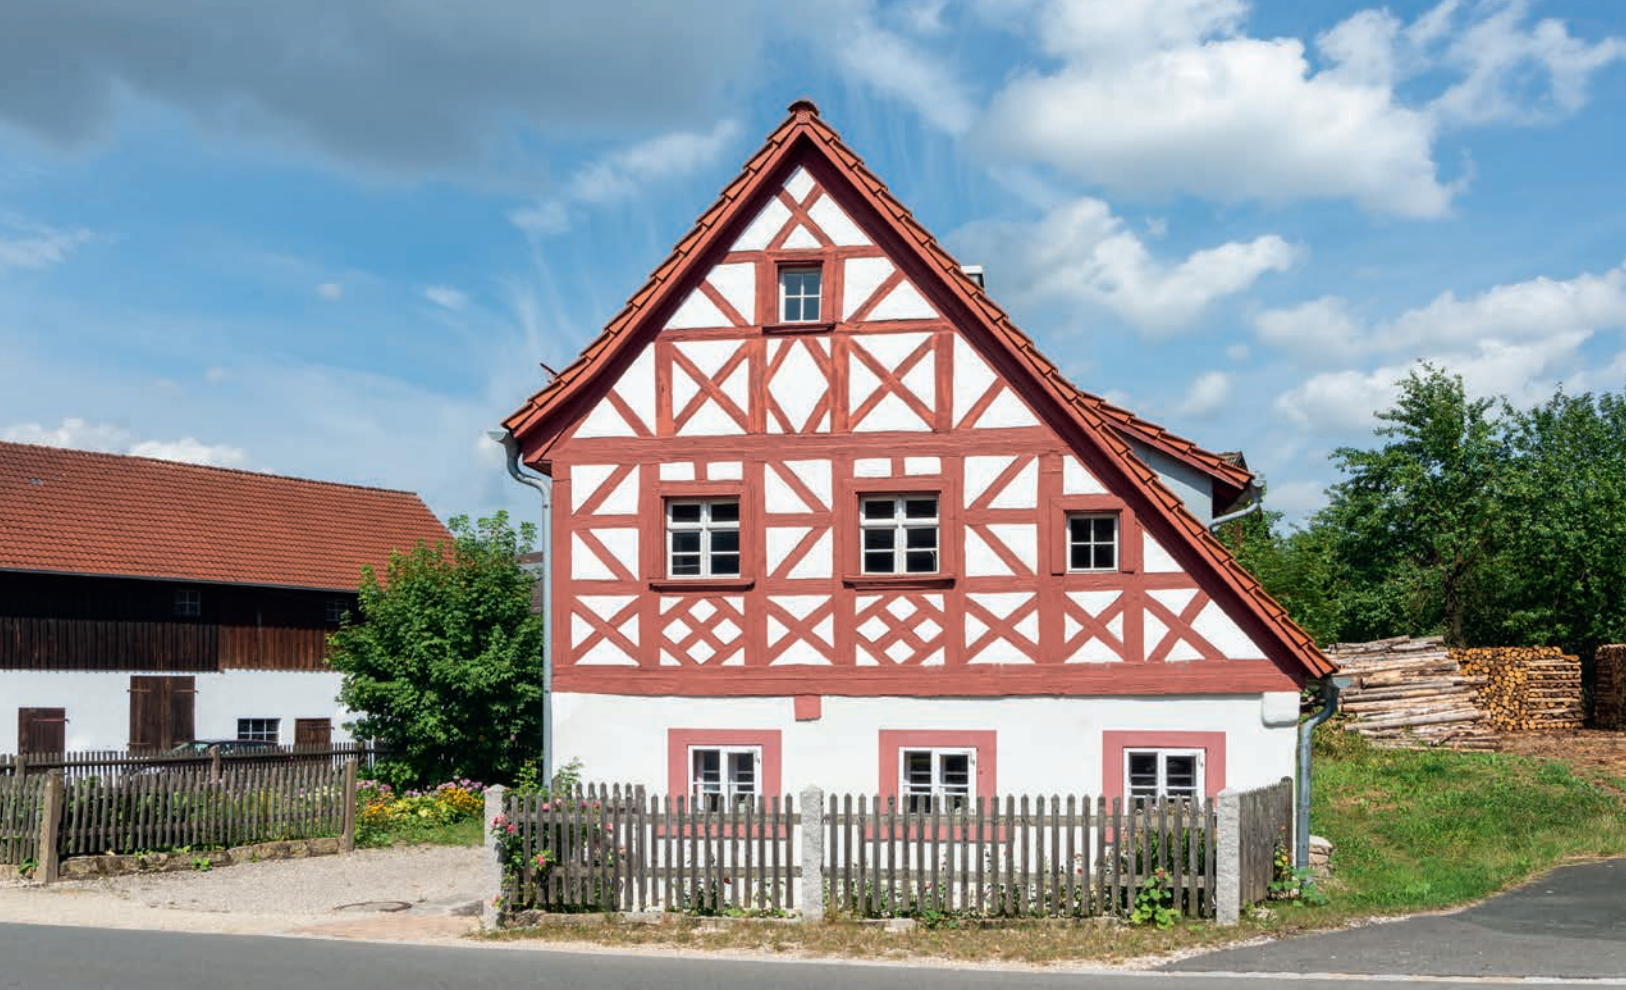
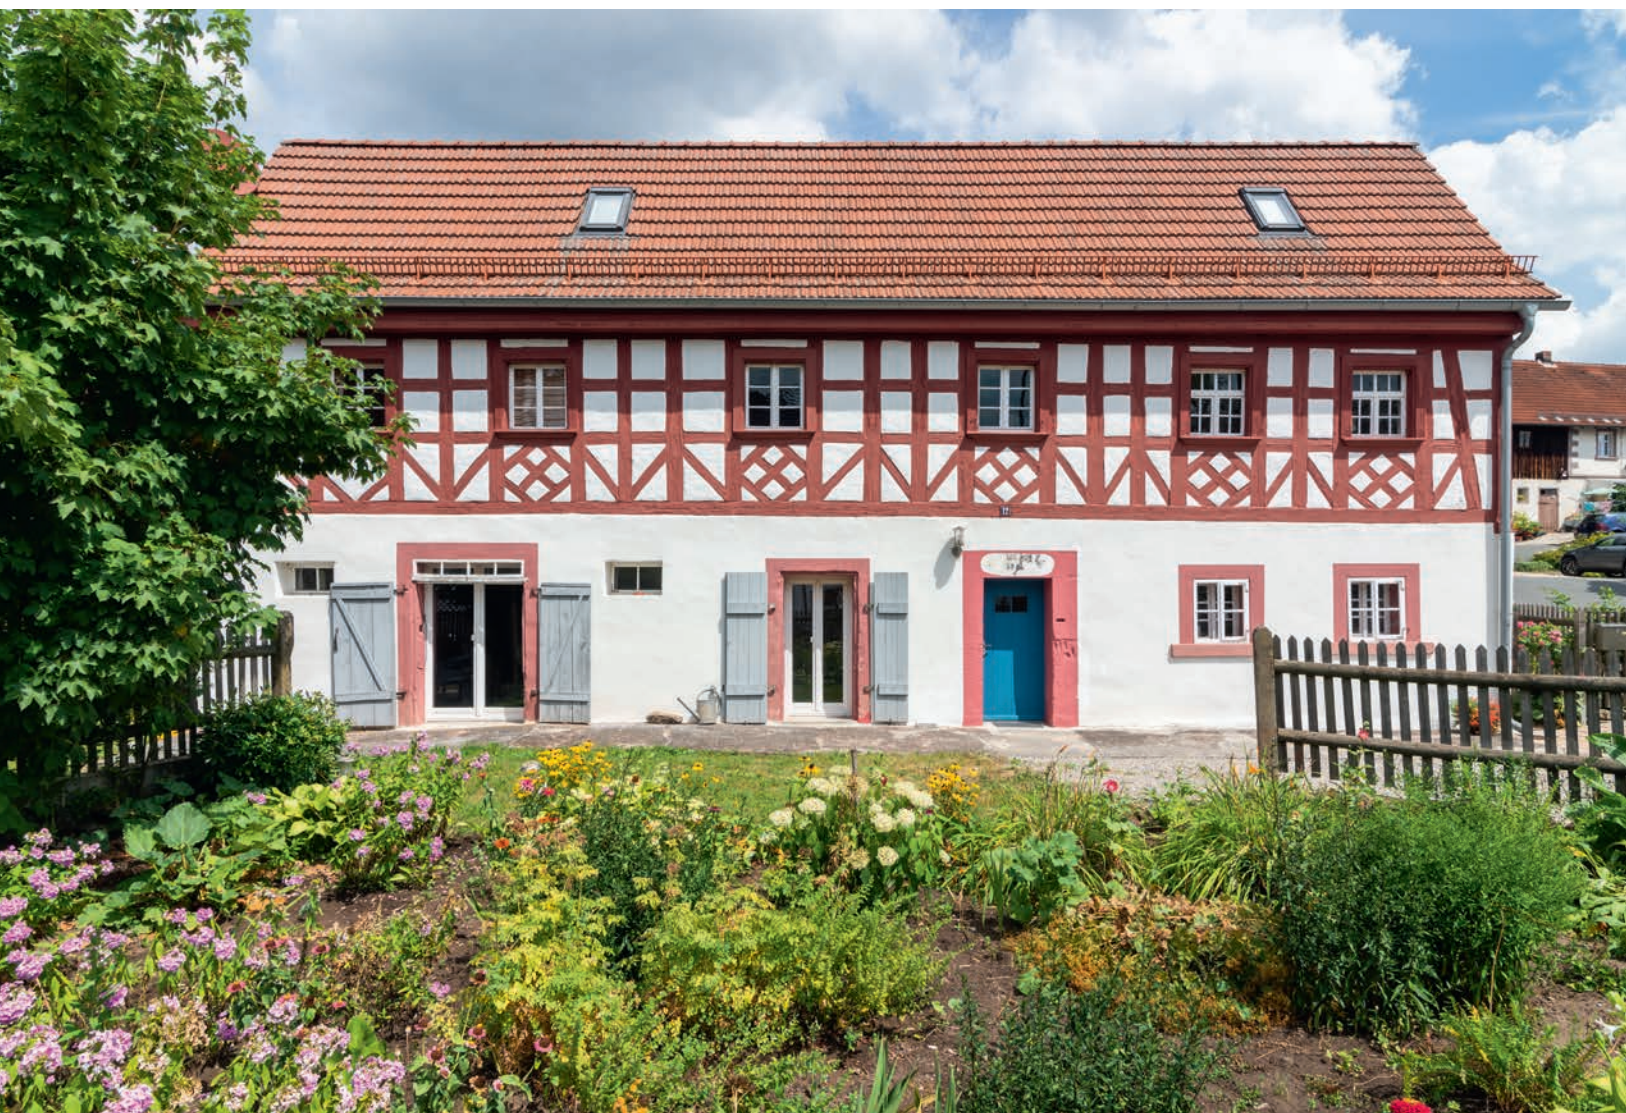
RECHTS OBEN: Der markante, schmale Giebel mit Frackdach.

RECHTS: Auf das ältere, massive Erdgeschoss wurde eine Fachwerkkonstruktion gesetzt.

Dieser spätbarocke Aufbau macht heute die Besonderheit des Hauses aus. Seine Fachwerkkonstruktion mit springender Traufe orientiert sich eher am Egerländer Stil als am Fachwerk der direkten Umgebung. Dass die Traufe nur einseitig angehoben wurde, hatte vermutlich auch Kostengründe; der wiederverwendete alte Dachstuhl musste allerdings umgearbeitet werden. Letztlich entstand ein stimmiges Frackdachhaus, dessen aus heutiger Sicht ungewöhnliche, jedoch harmonische Proportionen von besonderem Charme sind.

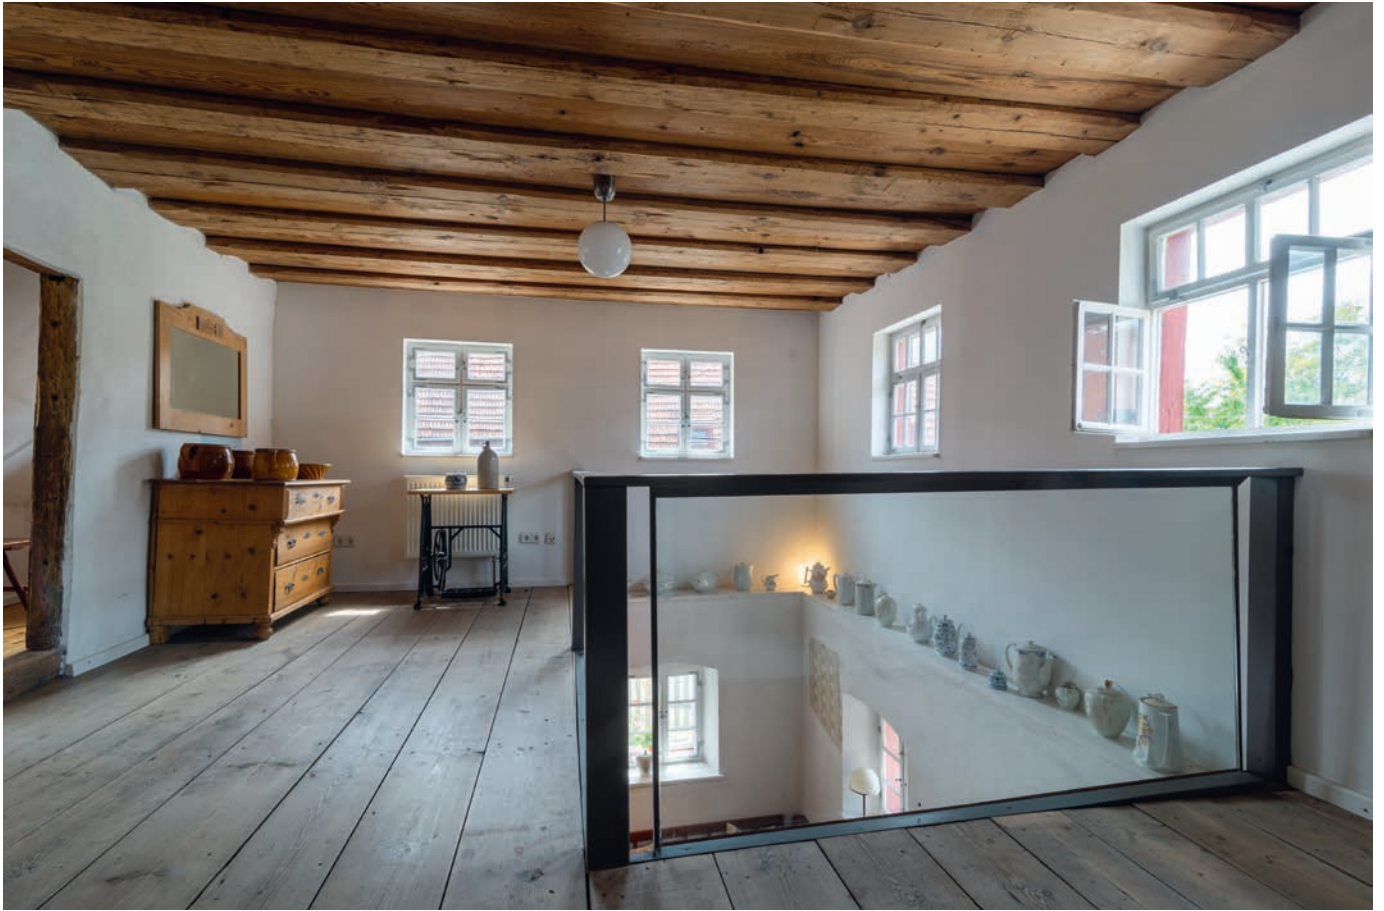
RECHTS: Die Wohnstube oberhalb des heutigen Esszimmers, darüber eine bauzeitliche Bohlen-Balken-Decke. Links im Bild der Durchgang zur Abseite.

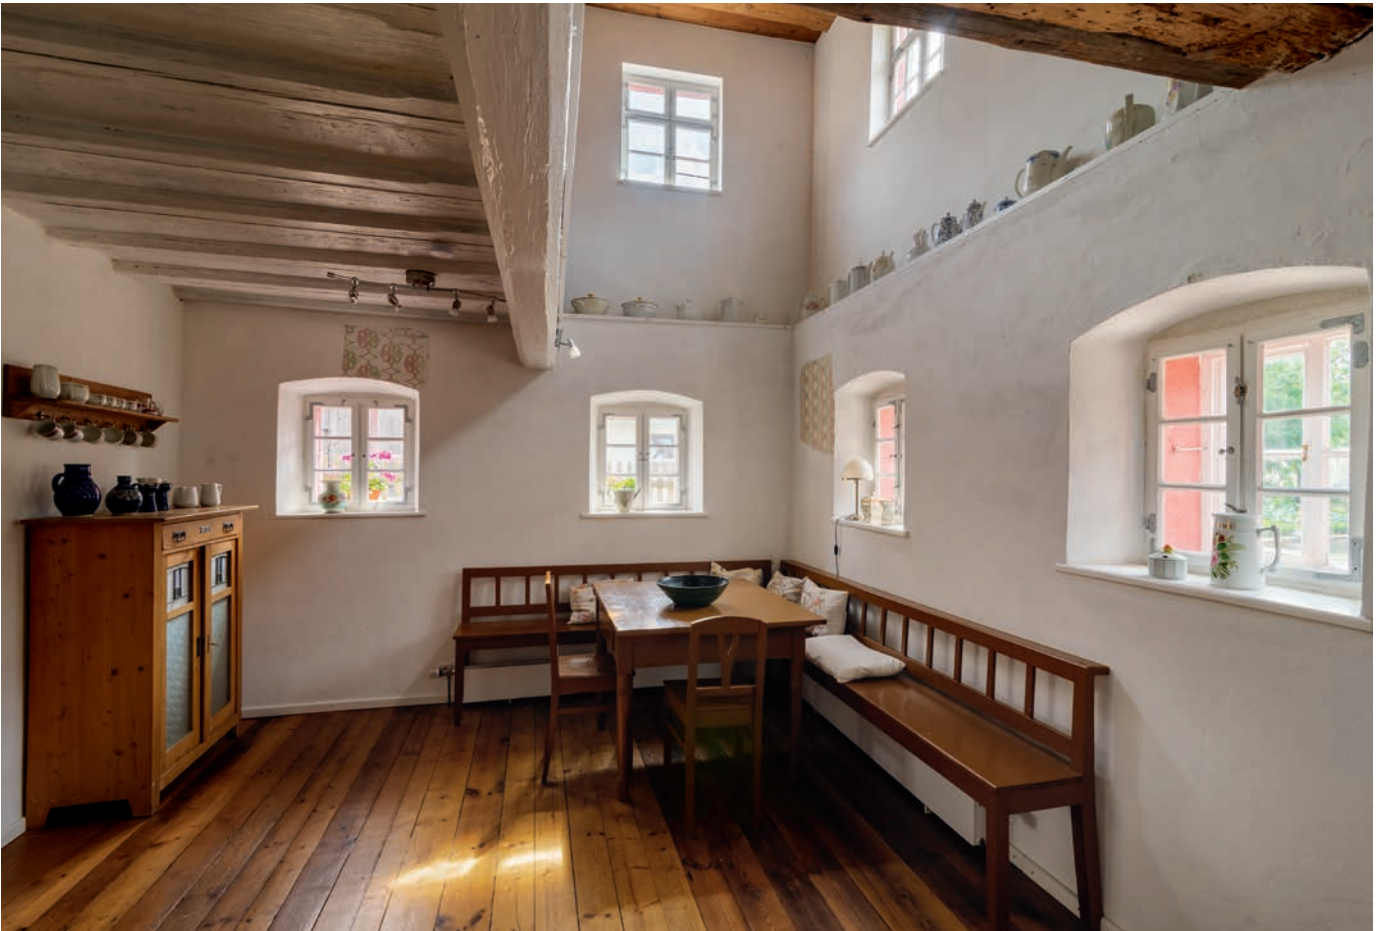
RECHTS UNTEN: Luftig gibt sich das Haus im heutigen Esszimmer, wo ein Deckendurchbruch zum Obergeschoss angelegt wurde.

Nicht mehr zu retten war der gesamte Dachstuhl. Er wurde neu aufgebaut und mit klassischen Doppelmuldenfalzziegeln, die in der Region häufig anzutreffen sind, neu gedeckt. Einem weiteren Schadensbild ist es zu verdanken, dass die Innenräume heute besonders großzügig wirken: Die Decke über dem Esszimmer, ursprünglich als Bohlen-Balken-Decke ausgeführt, war wohl im Zuge eines Umbaus entlang der Eingangsfassade durch eine Mann-an-Mann-Decke ersetzt worden. Dieser Teil der Decke, bestehend aus ohne Zwischenräume aneinandergereihten Bohlen, wies nun erneut Schäden auf, sodass ein Großteil der Bohlen entnommen werden musste. Inspiriert vom luftigen Raumeindruck nach Entnahme des schadhaften Deckenabschnitts beließ die Eigentümerin den Durchbruch, im oberen Raum von einer Glasbrüstung umrahmt.

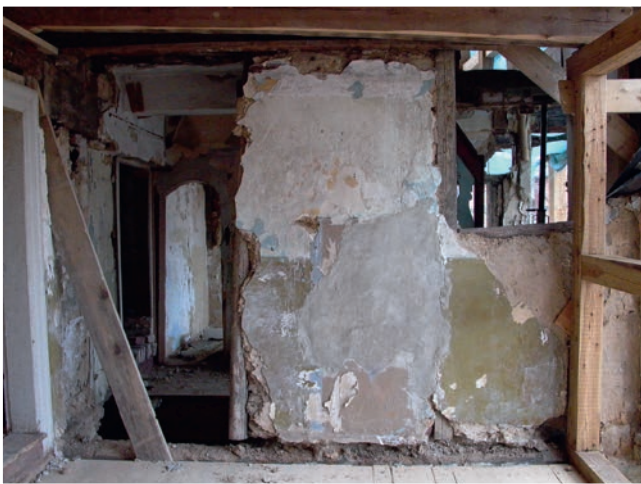
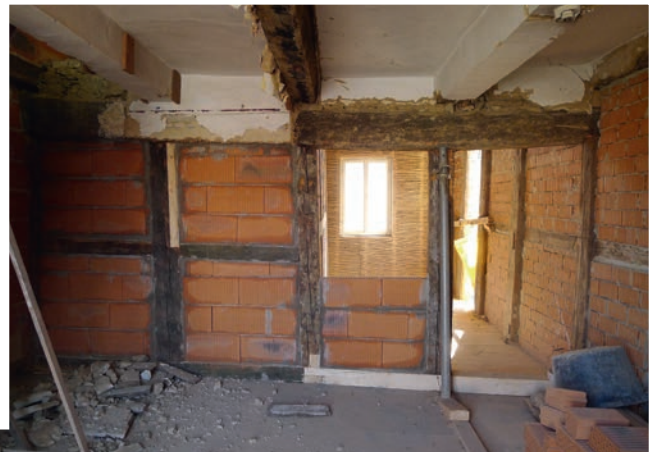
UNTEN BEIDE: Im Zuge der Sanierung gab es erheblichen Erneuerungsbedarf.

- Zimmermannsmäßige Reparatur der Holzkonstruktion mit Austausch geschädigter Holzabschnitte
- Ausmauerung reparierter Gefachfelder mit kleinformatischen Hochlochziegeln, außenseitig Kalkputz mit Silikatanstrich, Anstrich des Fachwerks mit pigmentiertem Leinöl
- Innendämmung mit Leichtlehmputz
- Rekonstruktion barocker, nach außen öffnender Fenster als Kastenfenster
- Erneuerung der Dacheindeckung mit historischen, regionaltypischen Ziegeln (Linkskremper)
- Moderner Flachdachanbau auf Eckgrundstück; Fassade aus alten Ziegeln, Aufnahme des Maßstabs des Altbaus

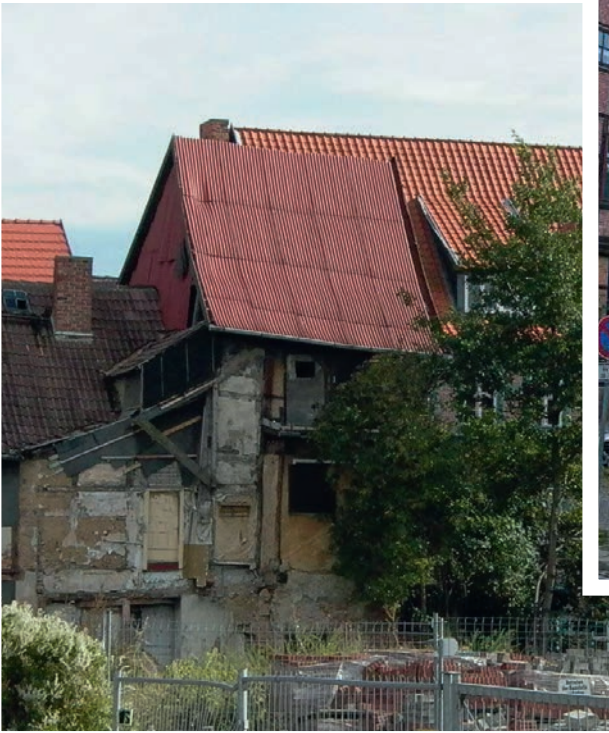
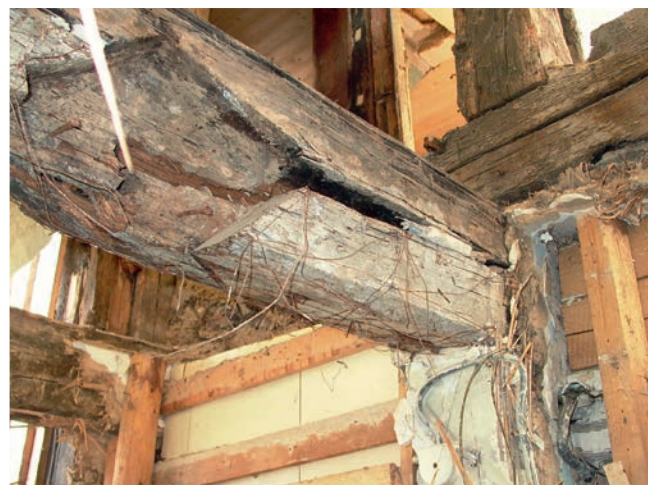
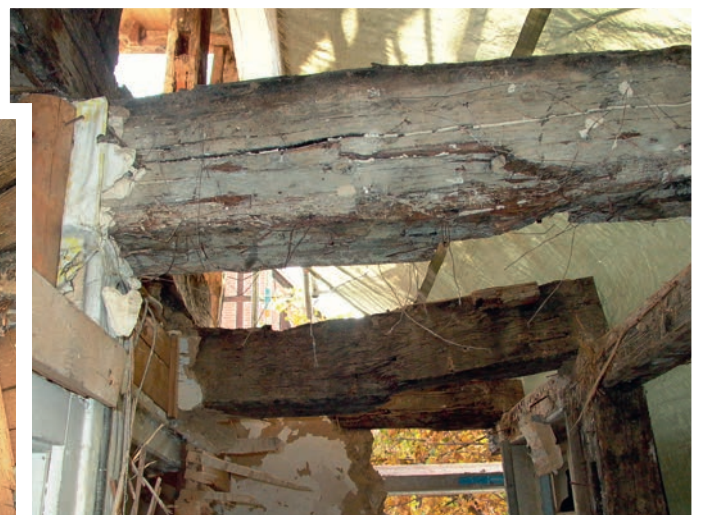
ALLE: Vor seiner Wiederbelebung  
war das Haus eine Ruine.

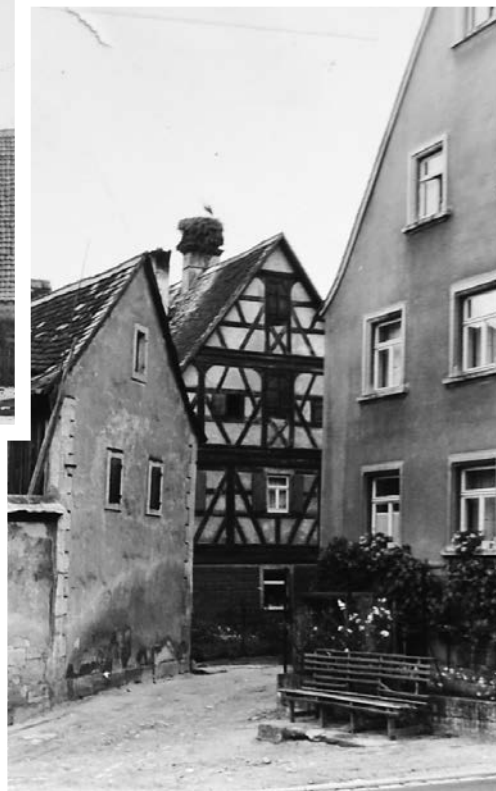
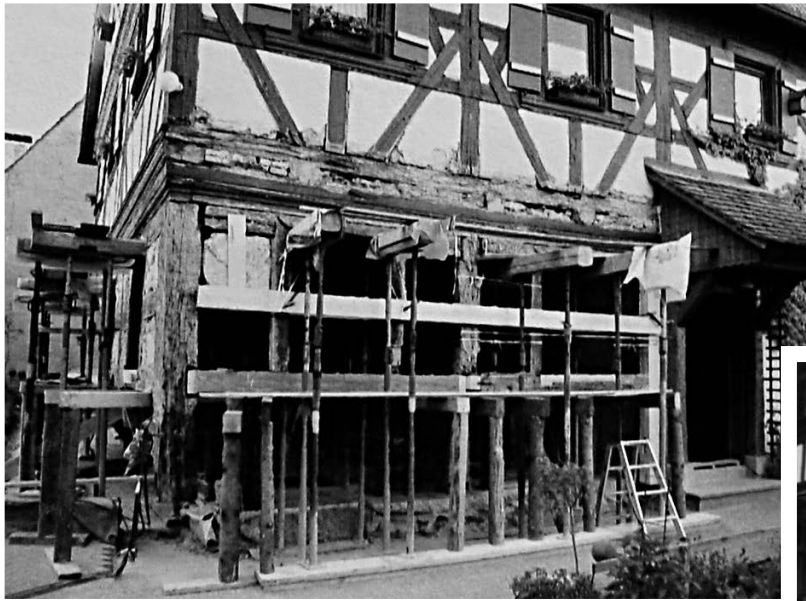
LINKS UND UNTEN: Sanierung des Fachwerks  
im Erdgeschoss.

- Fachwerksanierung mit partiellem Austausch geschädigter Balkenabschnitte
- Rekonstruktion historischer Fenster
- Sensible Überarbeitung originaler bauzeitlicher Substanz (z.B. Fußböden, Treppe, Bohlen-Balken-Decken)
- Einbau zeitgemäßer Installationen mit Leitungsführung vor den historischen Wänden

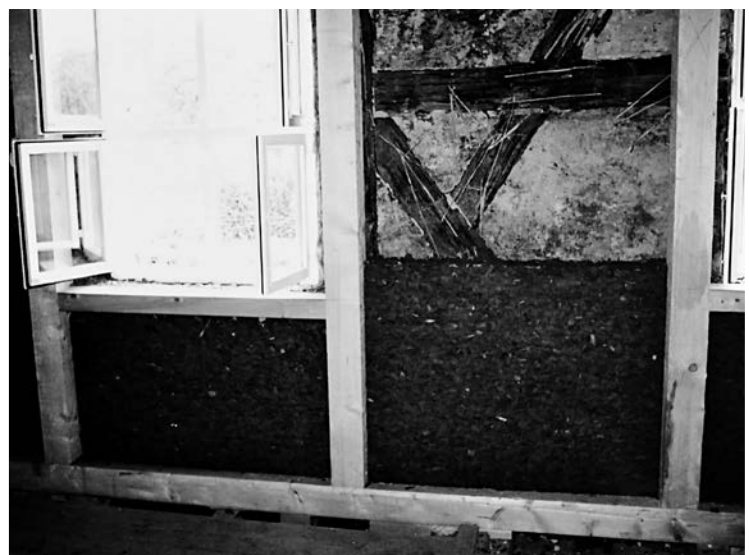
LINKS UND UNTEN: Innendämmung  
mit Schilfmatten und Lehm.

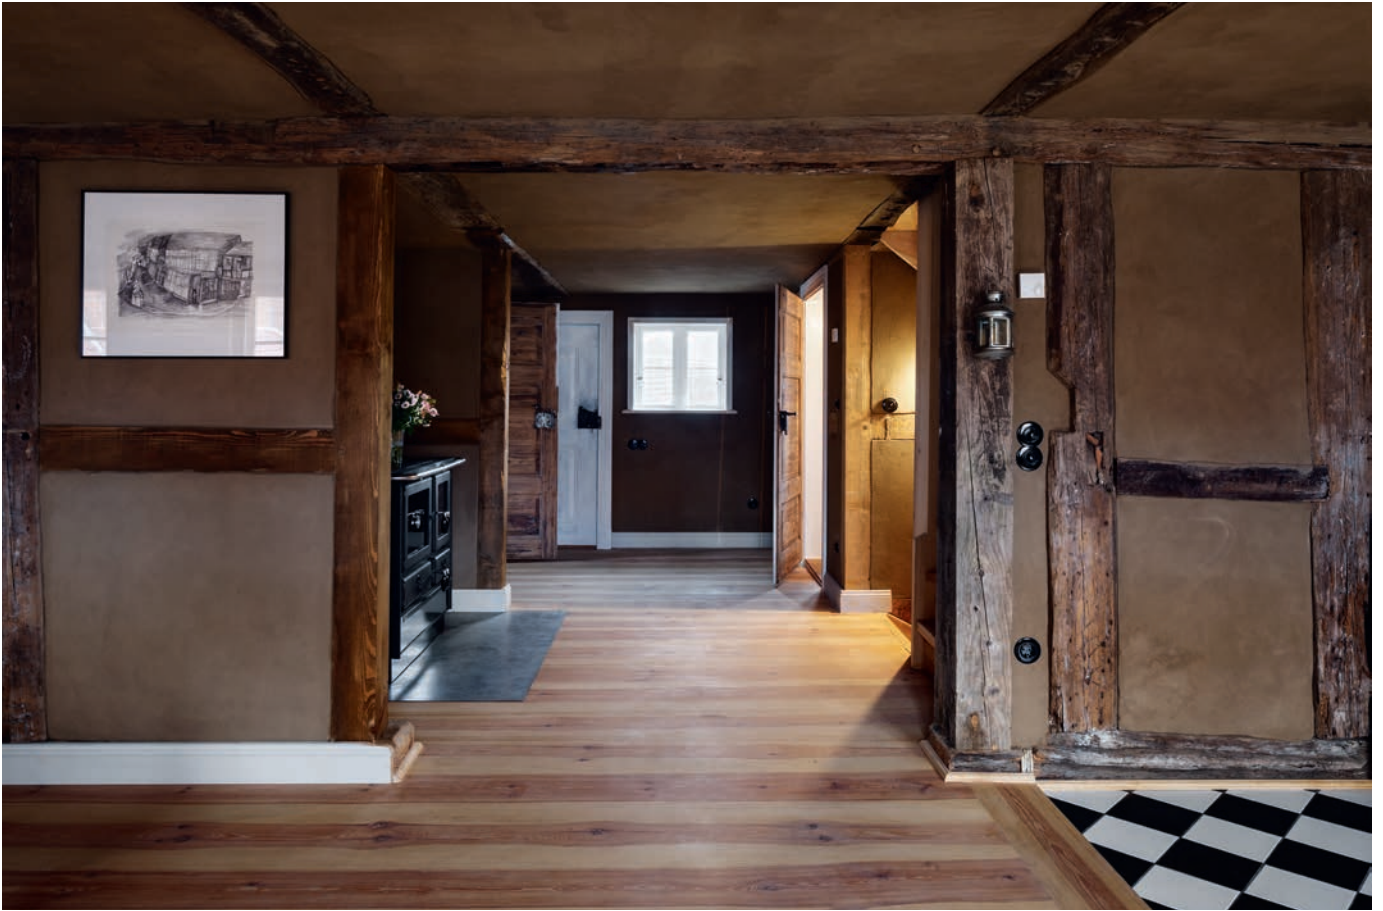
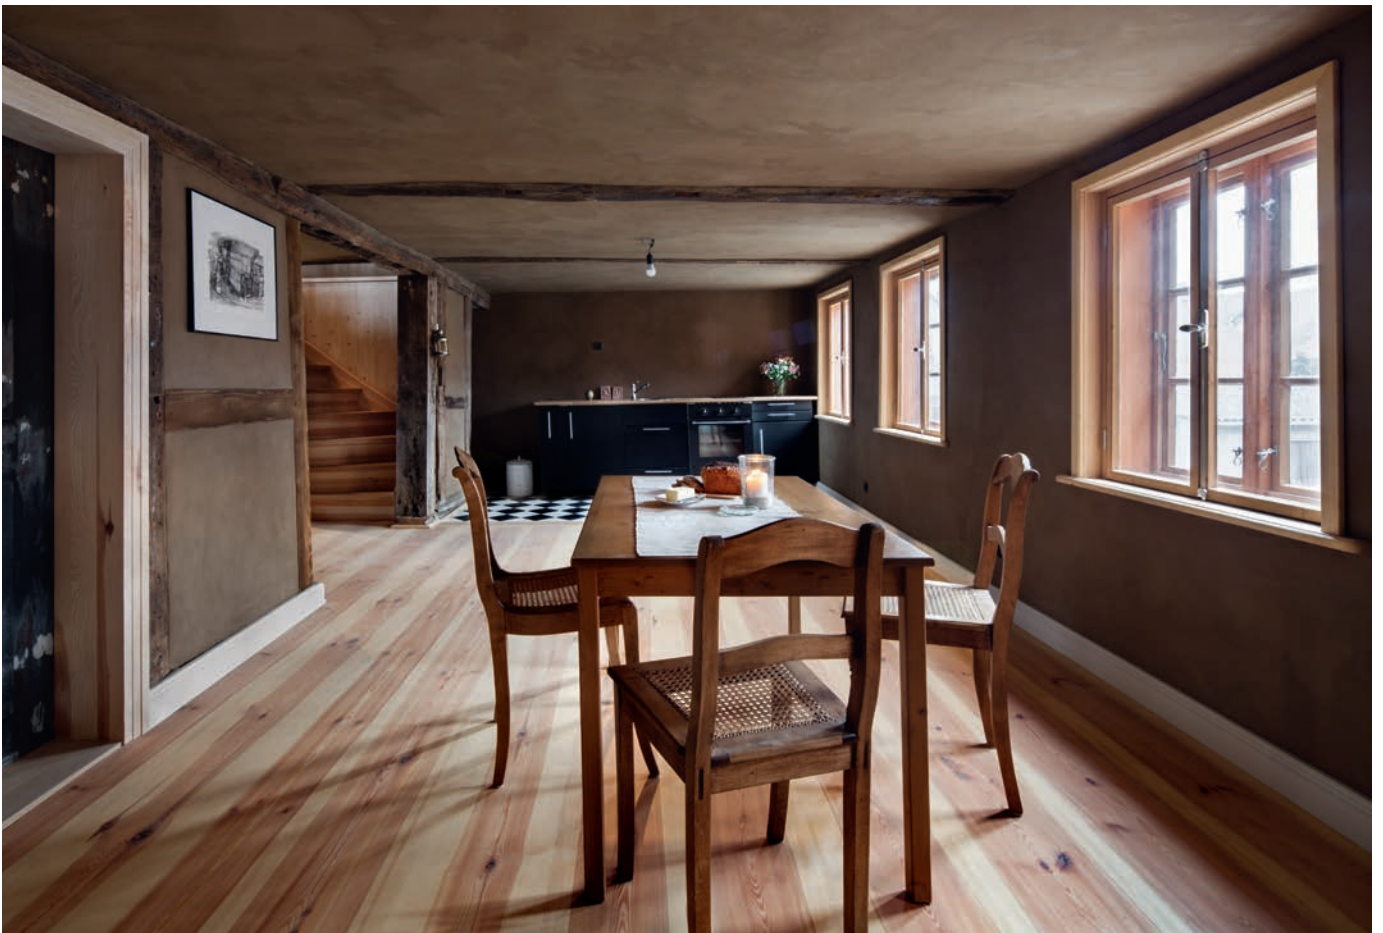
LINKS OBEN: Die Fenster wurden authentisch zweiflügelig nach außen öffnend rekonstruiert. Links im Bild ein bewusst unsaniertes Gefach.

LINKS: Die neue hölzerne Treppe vom Eingangsbereich zu den Wohnräumen; der Boden wurde mit Ziegeln belegt.

Wo möglich und verfügbar, hat man als Ersatz für fehlende Originalsubstanz anderweitig beschaffte historische Materialien verwendet, etwa sämtliche Türblätter samt Bändern und Schlössern, zu denen ortsansässige Handwerker passende Zargen neu fertigten. Das Dach wurde mit alten Biberschwanzziegeln neu gedeckt, das bauzeitlich in Eichen- und Kiefernholz gefertigte Fachwerk mit alten Eichenbalken repariert.

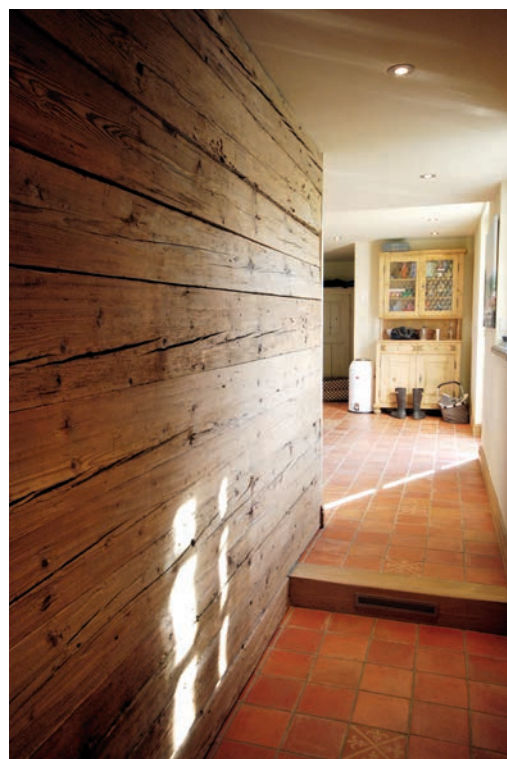
LINKS UNTEN RECHTS: Eine freigelegte historische Blockbohlenwand.

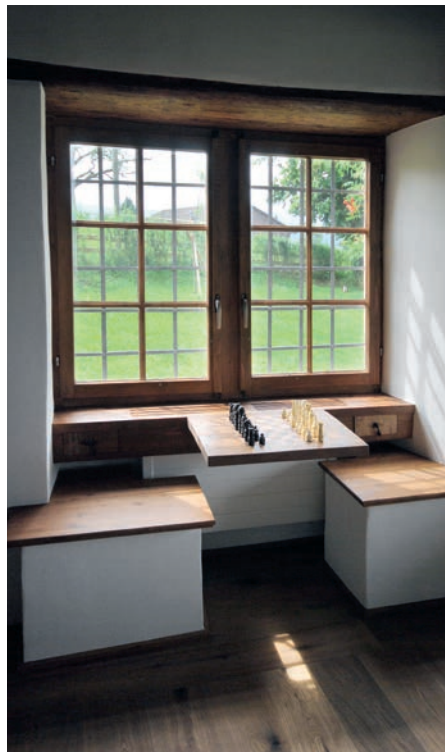
GANZ RECHTS: Ein sorgsam rekonstruiertes Kastenfenster mit authentischen Beschlägen.
