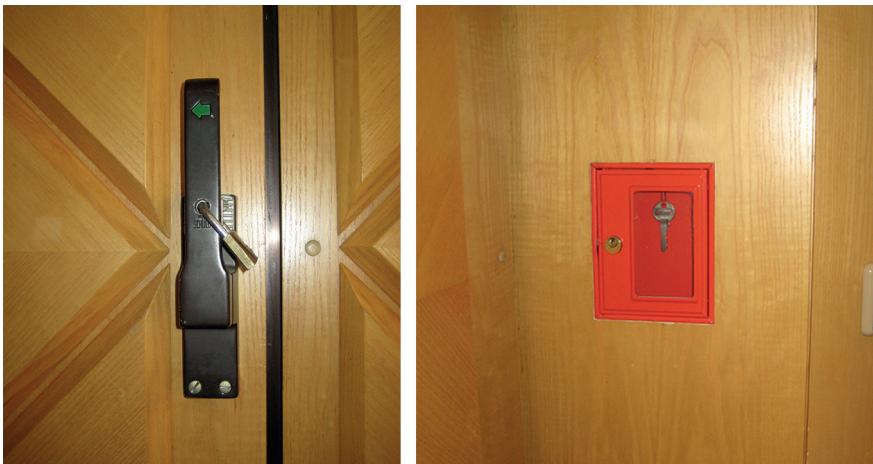
Abb. 18: Verschlossener Notausgang (links) und dazu noch verbotener Schlüsselkasten (OVG.NW Urteil vom a 1766/90; BVerwG Beschluss vom B5592 OVG Münster) (rechts) für den auch noch das Hilfsmittel zum Einschlagen der Scheibe fehlt.

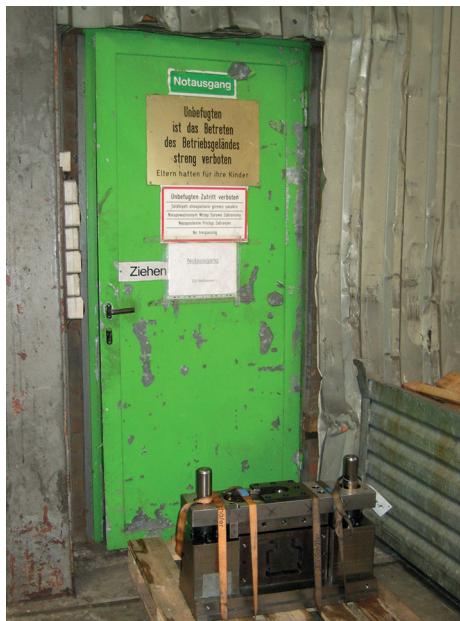
Abb. 19: Versperrter Notausgang trotz Kennzeichnung.
