# 1 Einleitung

## 1.1 Problemdarstellung und Auswirkungen

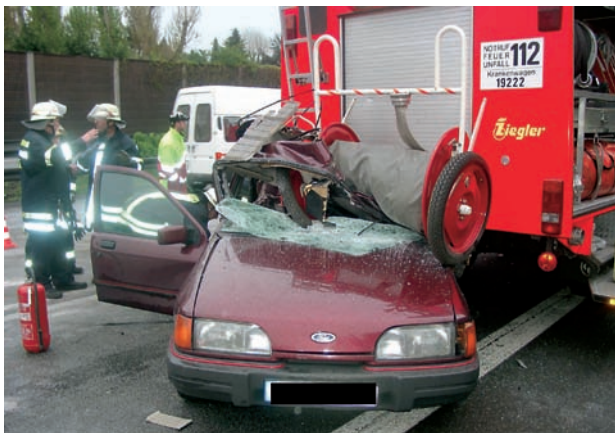
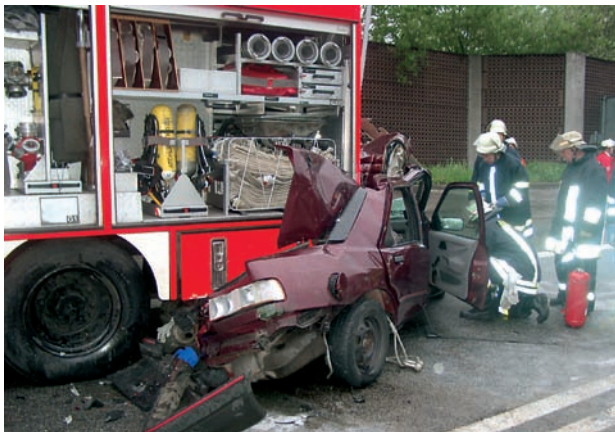
**Bilder 1a und 1b:** Unfall auf der BAB 40 in Essen

Unmittelbar nach dem Eintreffen des LF kam ein mit deutlich überhöhter Geschwindigkeit auf der linken Fahrspur herannahen-

der Pkw ins Schleudern. Dieser rutschte quer über alle Fahrbahnen und prallte gegen das Heck des Löschfahrzeuges, das zirka 100 Meter vor der Unfallstelle positioniert war. Die beiden Insassen wurden durch den Aufprall im Fahrzeug eingeklemmt. Die 28-jährige Fahrerin verstarb noch an der Unfallstelle. Die 26-jährige Beifahrerin konnte noch lebend aus dem Fahrzeug befreit werden, erlag jedoch wenige Stunden später im Klinikum Essen ebenfalls ihren schweren Verletzungen.

Nur mit viel Glück – die Einsatzkräfte des Rettungsdienstes und der Hilfeleistung waren bereits ausgestiegen und der Maschinist konnte die gerade zum Aussteigen geöffnete Tür wieder zuwerfen – kam es zu keinen weiteren Personenschäden. Wie der Unfall ohne das mitalarmierte, absichernde LF ausgegangen wäre, lässt sich nur erahnen (Bilder 1a und 1b).

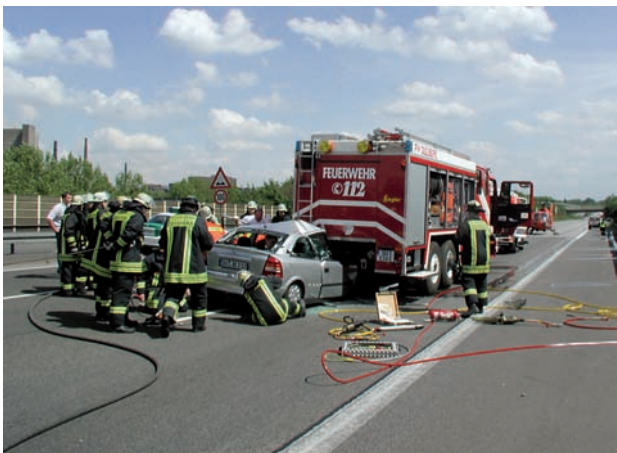
**Bild 2:** Unfall auf der BAB 42 in Duisburg (Foto: Feuerwehr Duisburg)

Am 20. Mai 2002 wurde die Feuerwehr Duisburg zu einem Pkw-Brand auf die BAB 42 in Fahrtrichtung Dortmund alarmiert. Ein HLF stand vor der Einsatzstelle auf der Standspur und sicherte die Einsatzstelle ab. Blaulicht, Warnblinklicht und Heckwarnleuchten waren eingeschaltet. Hinter dem HLF waren außerdem Verkehrsleitkegel und Blitzleuchten aufgebaut. Als der eigentliche Einsatz vorbei war, wurde damit begonnen, die Sicherung abzubauen. In diesem Moment fuhr ein Fahrzeug unter das absichernde HLF. Der Fahrer des Pkws wurde bei dem Unfall in seinem Fahrzeug eingeklemmt und schwer verletzt (Bild 2).

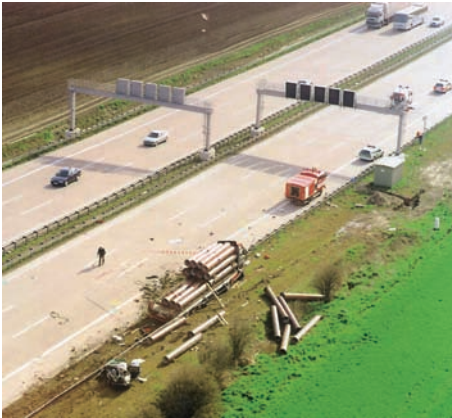
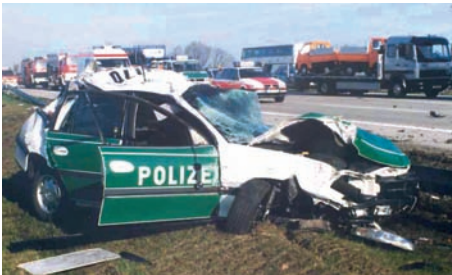
**Bilder 3a und 3b:** Unfall auf der BAB 2 bei Magdeburg (Fotos: Polizeidirektion Stendal)

Am 23. April 2001 kam um 6.55 Uhr auf der BAB 2 am Kilometer 111,2 in Fahrtrichtung Berlin ein Pkw nach rechts von der Fahrbahn ab. Die Fahrerin und eine weitere Insassin wurden leicht verletzt. Die Unfallstelle wurde durch einen Streifenwagen der Polizei mit eingeschaltetem Blaulicht und Signalbrücke abgesichert. Außerdem wurde die Unfallstelle mit Verkehrsleitkegeln gesperrt. Ein Rettungswagen stand mit eingeschaltetem Blaulicht und Warnblinklicht einige Meter vor dem Streifenwagen. Beide

Fahrzeuge standen auf dem Standstreifen. Durch die Verkehrsbeeinflussungsanlage (VBA) wurde am Kilometer 113,0, also zirka zwei Kilometer vor der Unfallstelle, der rechte Fahrstreifen gesperrt (Pfeil nach links).

Um 7.15 Uhr kam ein Lkw in Höhe der gesicherten Unfallstelle nach rechts von der Fahrbahn ab. Auf dem Standstreifen stieß er gegen den unbesetzten Streifenwagen und schleuderte diesen über die Seitenschutzplanke. Der Notarzt und der Rettungsassistent eines Rettungshubschraubers, welche sich auf dem Weg vom Rettungshubschrauber zur Unfallstelle befanden, wurden vom Streifenwagen und der umherfliegenden Ladung erfasst und getötet. Im weiteren Verlauf stieß der Lkw gegen den auf dem Standstreifen stehenden RTW und schob diesen etwa 130 Meter weiter. Von den vier im RTW befindlichen Personen wurden drei schwer verletzt und eine Person getötet. Der Lkw-Fahrer verstarb ebenfalls an den Folgen des Verkehrsunfalls. Die Bilanz: vier Personen getötet, drei Personen schwer verletzt, eine Person leicht verletzt (Bilder 3a und 3b).
