Ehrlich, direkt, berührend

SANIERUNG VON BAUTEN DES BETONBRUTALISMUS von Nina Greve

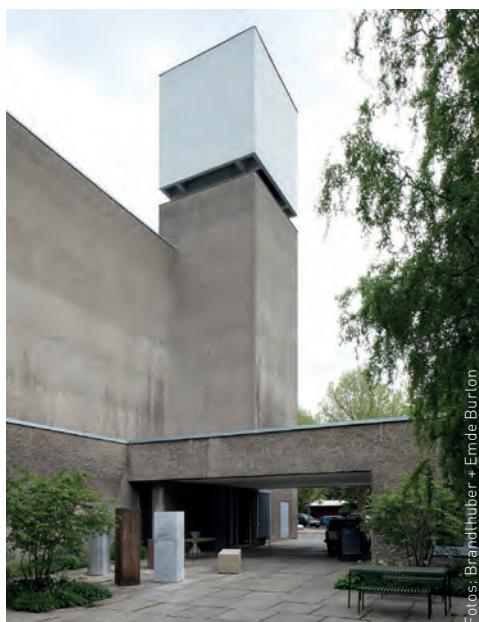
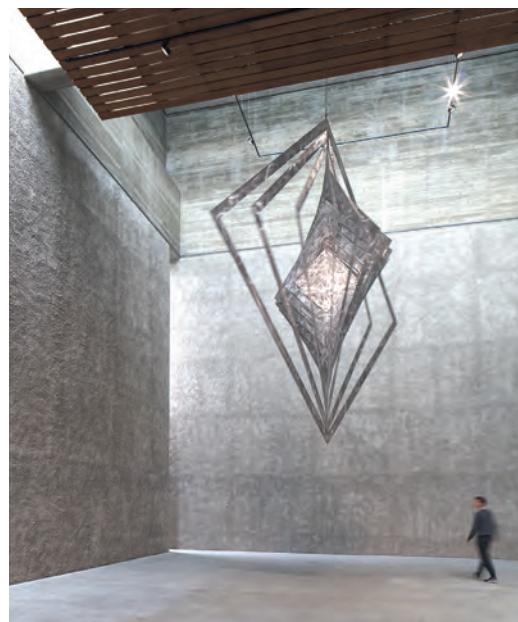
Im ehemaligen Andachtsraum von St. Agnes werden heute Ausstellungen gezeigt.

Das Besondere an der Sanierung des Kirchenbaus ist, dass diese mit einer Umnutzung einherging. St. Agnes wird heute als Galerie mit Ausstellungsfläche genutzt. Hierfür haben die Architekten Brandlhuber + Emde Burlon gemeinsam mit dem Büro Riewer Riegler Architekten und dem Bauherren, dem Galeristen Johann König, in den ehemaligen sehr hohen Andachtsraum einen großen Betontisch als zweite Ebene eingestellt, die jetzt als Ausstellungsfläche genutzt wird. Unterhalb des Tisches, auf der Erdgeschossebene, sind die Büroflächen des Galeristen sowie der Empfangstresen zur Ausstellung angeordnet. Bei der Sanierung wurde sehr sensibel und vorsichtig vorgegangen. „Wir versuchen immer, möglichst viel von dem, was da ist, zu erhalten, denn nach unserer Auffassung lässt sich immer etwas mit dem anfangen, was man vorfindet, und die graue Energie, die bereits im Bestand steckt, wird sinnvoll genutzt!“, erläutert hierzu Thomas Burlon, Partner im Büro Brandlhuber + Emde Burlon. „Die Qualität eines Gebäudes steht und fällt mit seiner

Nutzung. Wie soll das Gebäude genutzt werden und worauf lässt der Nutzer sich ein? Durch den eingestellten Tisch in St. Agnes beispielsweise ist das zuvor große Volumen des Kirchenraumes sinnvoll unterteilt und heizungstechnisch besser in den Griff zu bekommen. Auch der gegenüber einer Wohnnutzung reduzierte Standard hinsichtlich Raumtemperaturen ist für die Besucher der Ausstellungsflächen unproblematisch. Die massiven Außenwände der Kirche wirken zudem als Puffer zwischen innen und außen, was im Sommer zu einem angenehm kühlen Klima im Inneren führt. Ein möglichst geringer Eingriff in den Bestand hatte eindeutig Priorität vor einer energetischen Sanierung.“ Besonders beeindruckend an dem Projekt ist die Atmosphäre im heutigen Ausstellungsbereich, dem ehemaligen Andachtsraum. Durch das Spiel mit dem Tageslicht über geometrische Einschnitte einerseits und den strukturierten Oberflächen des Sichtbetons und Rabitzputzes andererseits zeigt der Raum, welches Potenzial gerade in den Innenräumen der Brutalismusbauten stecken kann.

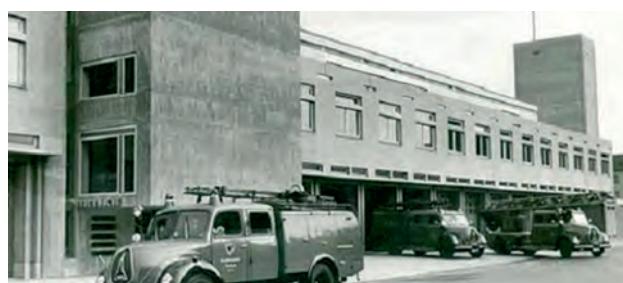
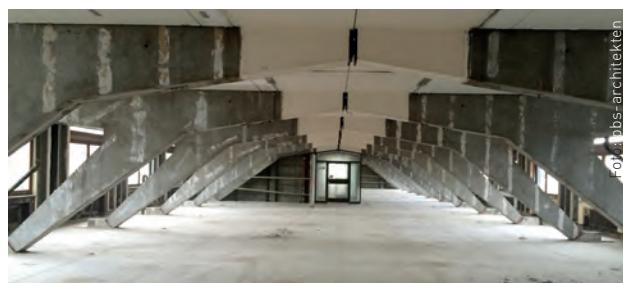
Die Hauptfeuerwache nach dem Bau in den 1960er-Jahren und während der Sanierung der Fahrzeughalle

können und ihn dennoch an die sehr hohen Anforderungen an eine moderne Feuerwehr anpassen zu können“, erzählt Achim Wolf, Leiter des Projektes bei pbs architekten. Zum Glück ließ sich das Denkmalamt darauf ein, die Front der Tore zur Fahrzeughalle, die im Bestand um 80 cm zurücksprang, nun in die Ebene des Obergeschosses zu legen. Das verschaffte den notwendigen Flächenzuwachs. Insgesamt stellte allerdings schon die Nachrüstung von Lüftung und Elektrik eine große Herausforderung dar, da Betonfertigteile nicht geschlitzt werden dürfen, sondern auf vorhandene Aussparungen zurückgegriffen werden musste. Bevor mit der Sanierung begonnen wurde, galt es allerdings noch, auch die Nutzer mit ins Boot zu holen. „Wie viele öffentliche Bauten aus der Bauzeit des Brutalismus war auch die Feuerwache in den letzten Jahrzehnten nicht im notwendigen Umfang instand gehalten worden, die Einstellung der Nutzer gegenüber ihrer Arbeitsstätte entsprechend sperrig“, so Architekt Wolf. „Wir haben daher einige Workshops durchgeführt, um das Personal mit in die Planung einzubziehen, und dabei versucht, ihnen und ihrer Arbeit gegenüber unsere Wertschätzung entgegenzubringen.“ Die angesprochenen guten Materialqualitäten des Gebäudes beziehen sich vor allen Dingen auf die Betonfertigteile, die im 1. OG auch an der Fassade sichtbar sind. Mehr Schäden hatte die in Ortbeton ausgeführte betonraue Matritzenschaltung am Schlauchturm und dem erkerförmigen Treppenhaus genommen. Hier war die Überdeckung der Bewehrung zu gering und die Flächen stark der Witterung ausgesetzt. Infolgedessen wurde hier nach der Sanierung eine transparente Beschichtung aufgetragen. Die Betonfertigteile hingegen wiesen nur geringfügige Fehlstellen auf, sodass hier mit einer leichten Hydrophobierung gearbeitet wurde. „Der Brutalismus hat – leider oft nicht zu Unrecht – den Ruf, schlecht geplant und vor allen Dingen schlecht ausgeführt zu sein. Das war hier nicht der Fall! Es handelt sich um ein schön gegliedertes, gut strukturiertes Gebäude, in dem bis ins letzte Detail sehr sauber geplant und gearbeitet wurde.“

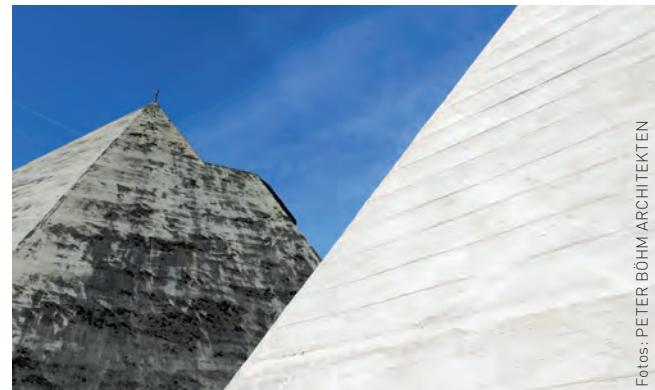
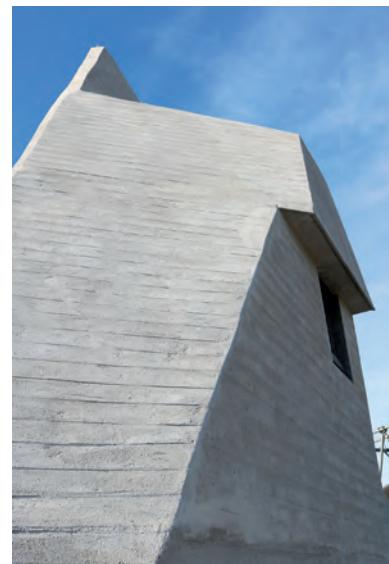
Der Mariendom
in Neviges vor und
nach der Sanierung

Mit einer Vielzahl von Rinnen und Kehlen stellt das Dach in Bezug auf die Entwässerung und den Schutz gegen Feuchte eine große Herausforderung dar. Seit Jahren nun kümmert sich das Büro Peter Böhm (Peter Böhm ist einer der Söhne Gottfried Böhms und selbst Architekt) gemeinsam mit einer Gruppe von Experten darum, ein nachhaltiges, haltbares und doch den Bestand würdigendes Sanierungssystem zu finden. Jetzt scheint mit einem carbonfaserverstärkten Spritzmörtel eine Lösung generiert zu sein.

„Wir hatten tatsächlich große Schwierigkeiten, eine passende Technik zu finden“, erzählt Architekt Peter Böhm über die Suche nach dem passenden Sanierungsmaterial. „Wir haben zunächst sogar noch Versuche mit einem Bleidach gestartet, was aber der Grundidee des Skulpturhaften sehr geschadet hätte. Trotzdem musste etwas gefunden werden, das den Erhalt der Kirche sicherstellt.“ Zunächst wurden Kontakte zur TU in Dresden geknüpft, wo die ersten Versuche mit Textilbeton gestartet wurden. Dabei standen insbesondere drei Problempunkte im Fokus der Betrachtung: erstens durch Temperaturschwankungen hervorgerufene Spannungsrisse, zweitens undichte Stellen an den „Betonierabschnitten“, wo beim Bauen frischer Beton auf bereits harten Beton aufgegossen worden war, und drittens die Dachränder, an denen an die fertiggestellte Wand das Dach anbetoniert worden war. Aufgrund der Versuchsergebnisse wurde der Textilbeton mit Carbonfasern verstärkt und es entstand die Idee, mithilfe eines Enthaftungsstreifens mögliche Risse auf mehrere sehr kleine, ungefährliche Risse zu verteilen. An dieser Stelle kam die RWTH Aachen ins Spiel, die schließlich über Laborversuche nachweisen konnten, dass der Versuch mit Enthaftungsstreifen und dem passenden Textilbeton funktioniert. „Leider fehlt es zu dem Zeitpunkt an Geld“, so Böhm. „Zwei Jahre später wiederum war das Geld da, aber das gefundene Textil nicht mehr zu bekommen. Inzwischen haben wir das passende Textil gefunden, einen verstärkten Beton entwickelt und das Dach saniert.“ Das war allerdings nur die technische Seite des Projektes. Auch die Gestaltung der Oberfläche, die Farbe und die Struktur, die die ursprüngliche Struktur der Brettschalung nachahmt, wurde mit weiteren Versuchen und Musterflächen entwickelt und mit dem Denkmalamt abgestimmt.
