C. Der Kaiserkultbezirk¹

I. Grabungsbefunde der Jahre 1981 – 1986

von CHRISTINE ERTEL

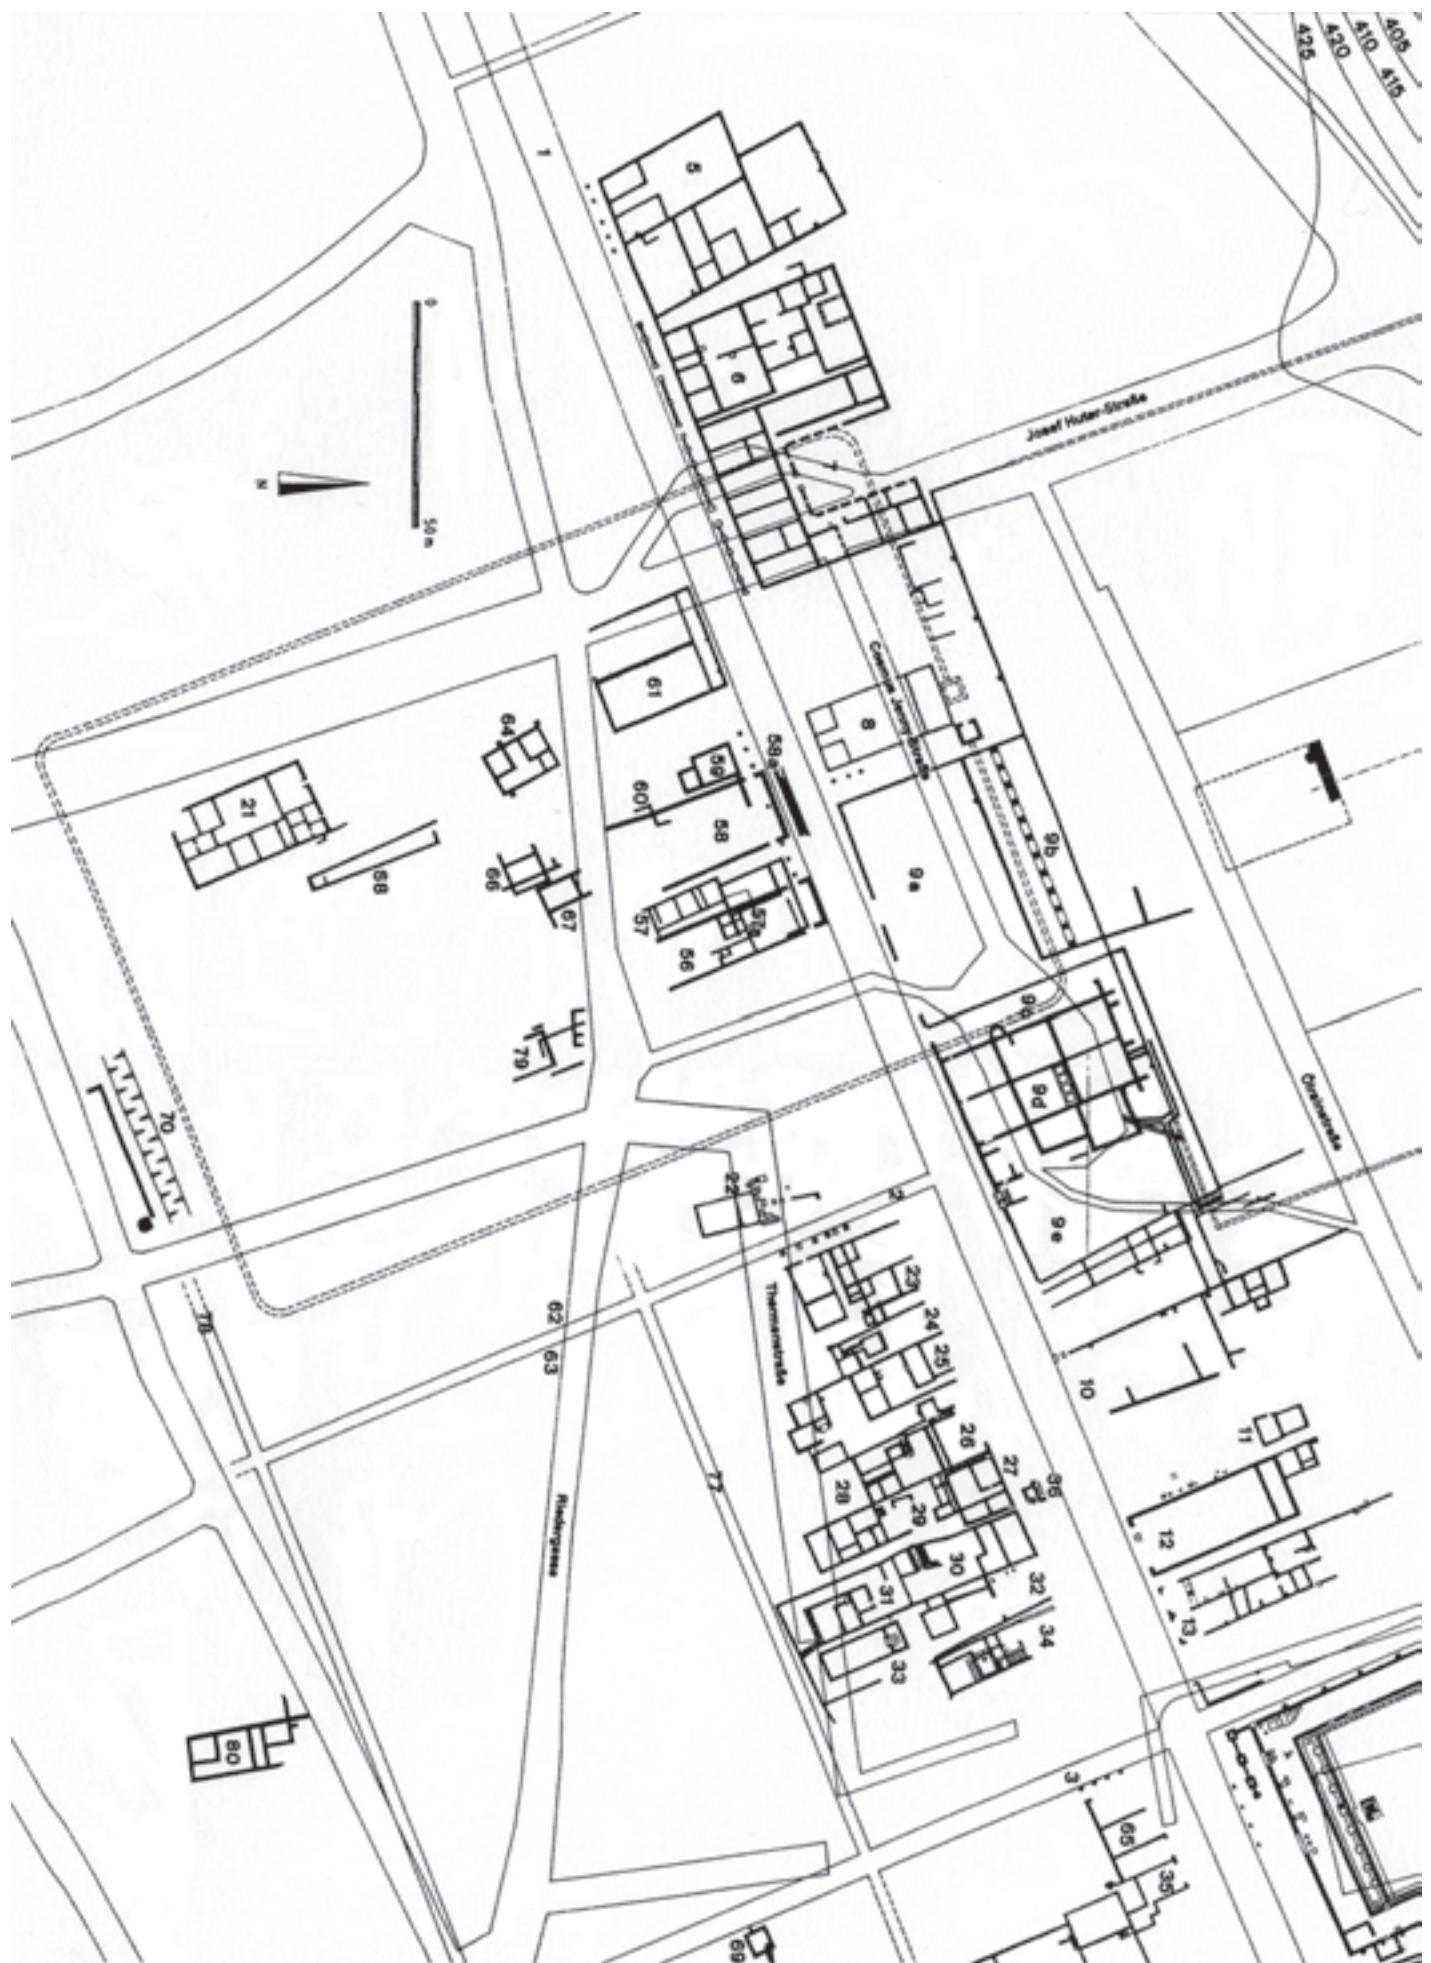
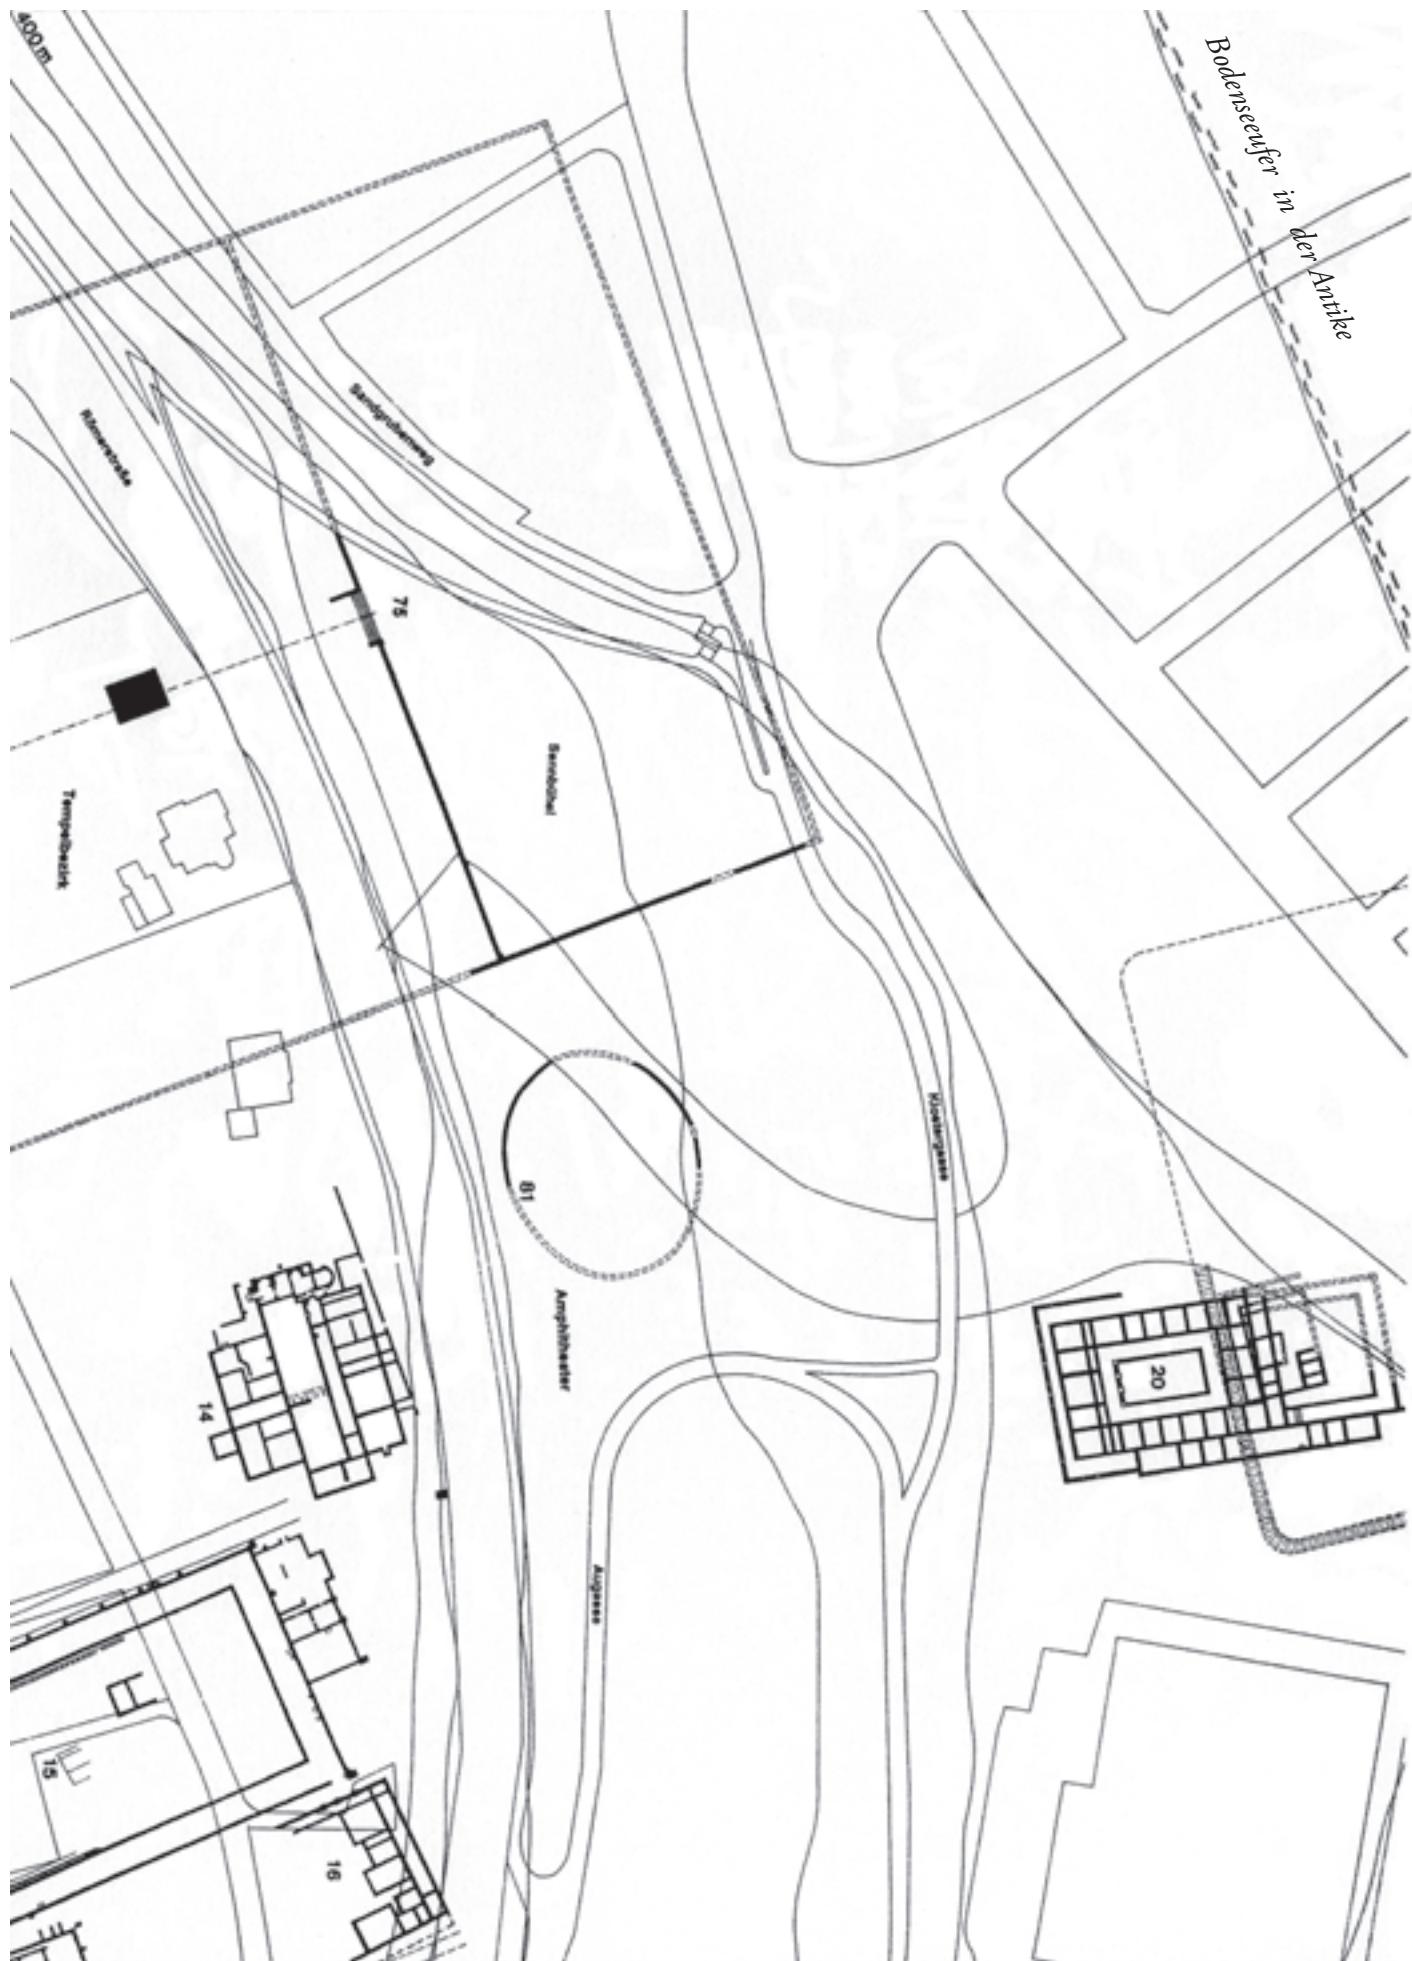
Brigantium, westliche Stadthälfte. Plan auf der Grundlage von Ertel-Kandler 1985, Abb. 1,
mit Kaiserkultbezirk und fr. ERTEL, Kaiserkultbezirk und Hafenkastell in Brigantium. ISBN 978-3-86764-182-1
© UVK Verlagsgesellschaft mbH, Konstanz 2011
