# Eferding

## Pfarrkirche Hl. Hippolyt

#### Baubeschreibung

# Vöcklamarkt

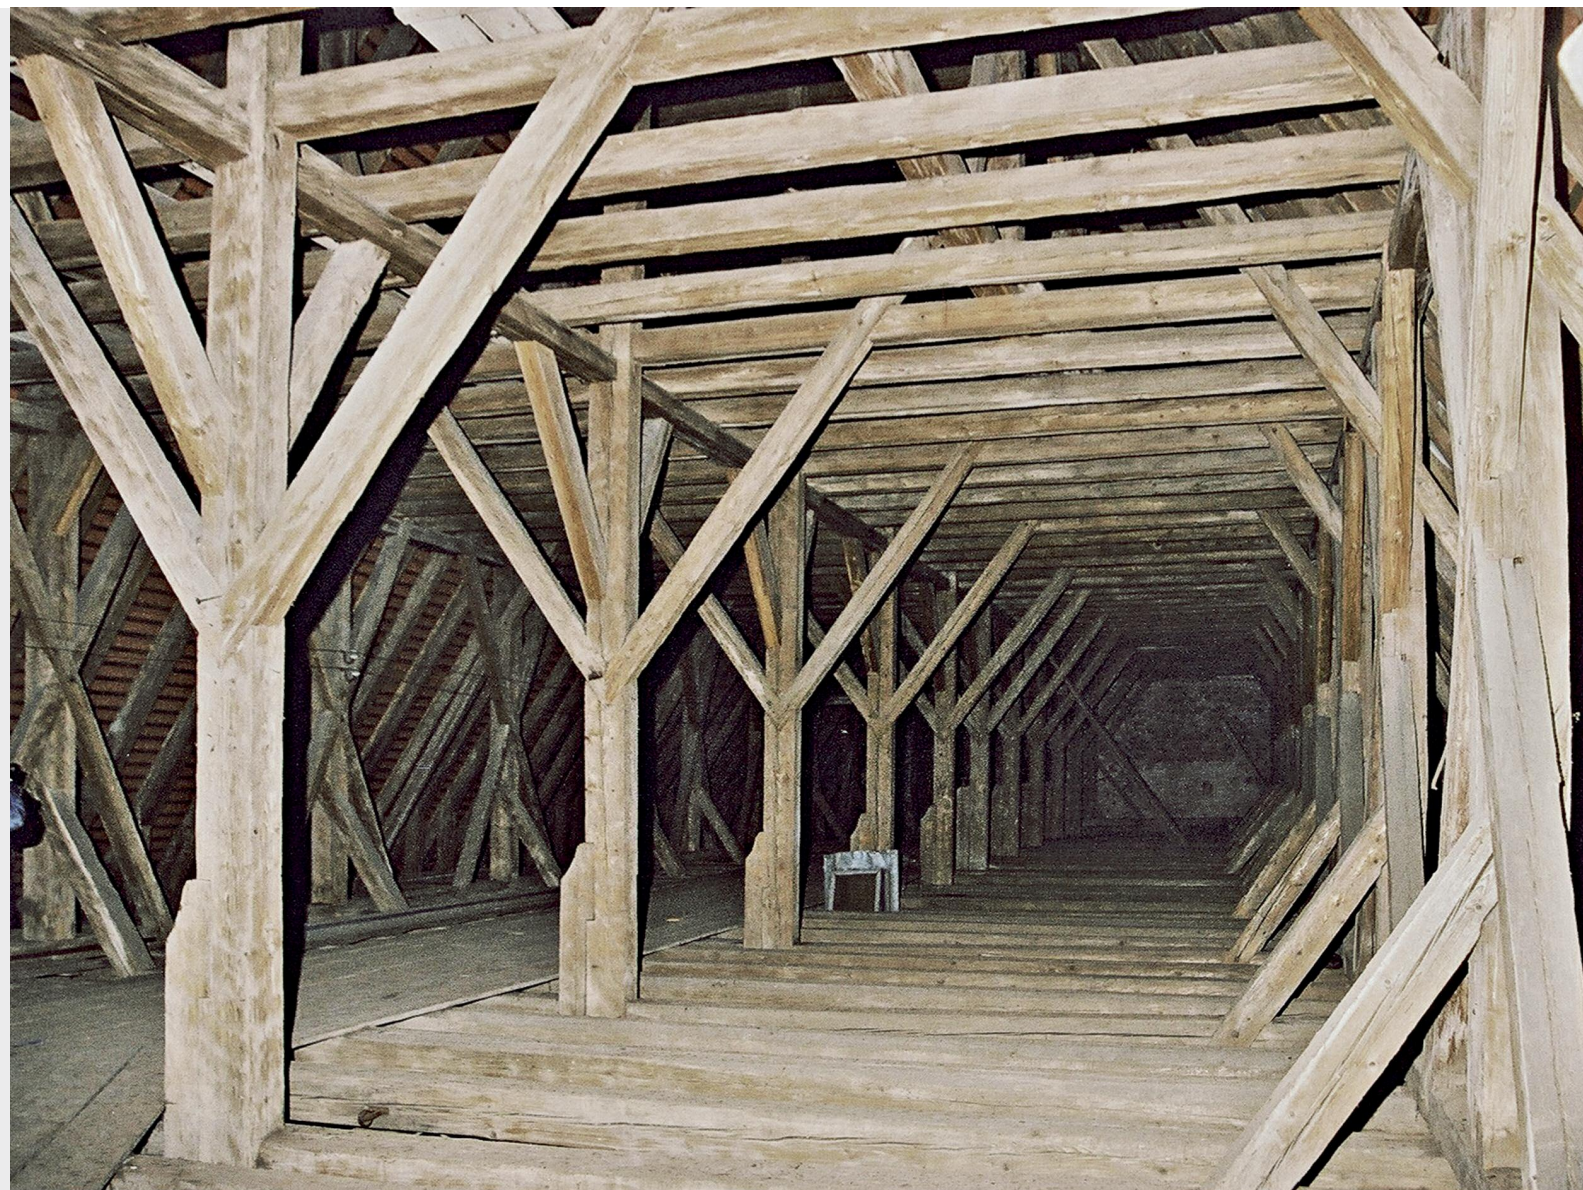
1 Langhausdachwerk, Blick Richtung Westen.

*Dachkonstruktion Langhaus*  
*lichte Weite:* 24,37 Meter (mit vier Auflagepunkten)

**Kehlbalkendach** mit doppelt stehenden Stühlen, Hängesäule mit Hängestreben und sparrenparallelen Streben. Doppelt stehende Stühle und Hängesäule. Traufe liegt zwei Geschoße unter dem Mittelschiffgewölbe durch hochgemauerte Trennmauern der Schiffe; über dem ersten durchlaufenden Horizontalbalken mit Auflagepunkten auf den Mittelschiffwänden zwei Kehl- und ein Hahnenbalken. Die erste Ebene mit Ausbildung des Fußpunktes über der Traufe: er besteht aus vermauerten Binderbalken, die die doppelten Mauerwellen überkämmt und querverstribten Ständern, die in den Binderbalken der darüber liegenden Ebene einzapfen sowie dem Sparren mit Sparrenknecht. Die zweite und dritte

Ebene mit doppelt stehenden Stühlen auf Schwellen mit einfachem Fußband in Querrichtung und überkreuzten Steigbändern in Längsrichtung ausgesteift – die vierte Ebene ebenso, aber dort symmetrische Hängestreben anstelle von Fußbändern. Rähm im Querschnitt rechteckig. Die Verbindungspunkte zwischen Binder- und Kehlbalken mit dem Sparren in den ersten drei Geschoßen jeweils mit einem Sparrenknecht gesichert. Die Hängesäule bildet den First und umfängt den unmittelbar über dem Gewölbescheitel verlaufenden Längsunterzug mit einer kurzen Zange; Längsaussteifung durch symmetrische Kopfbänder; im ersten Bindergespärre von Westen im Querverband zusätzlich ein Paar überkreuzte Steigbänder mit der Hängesäule

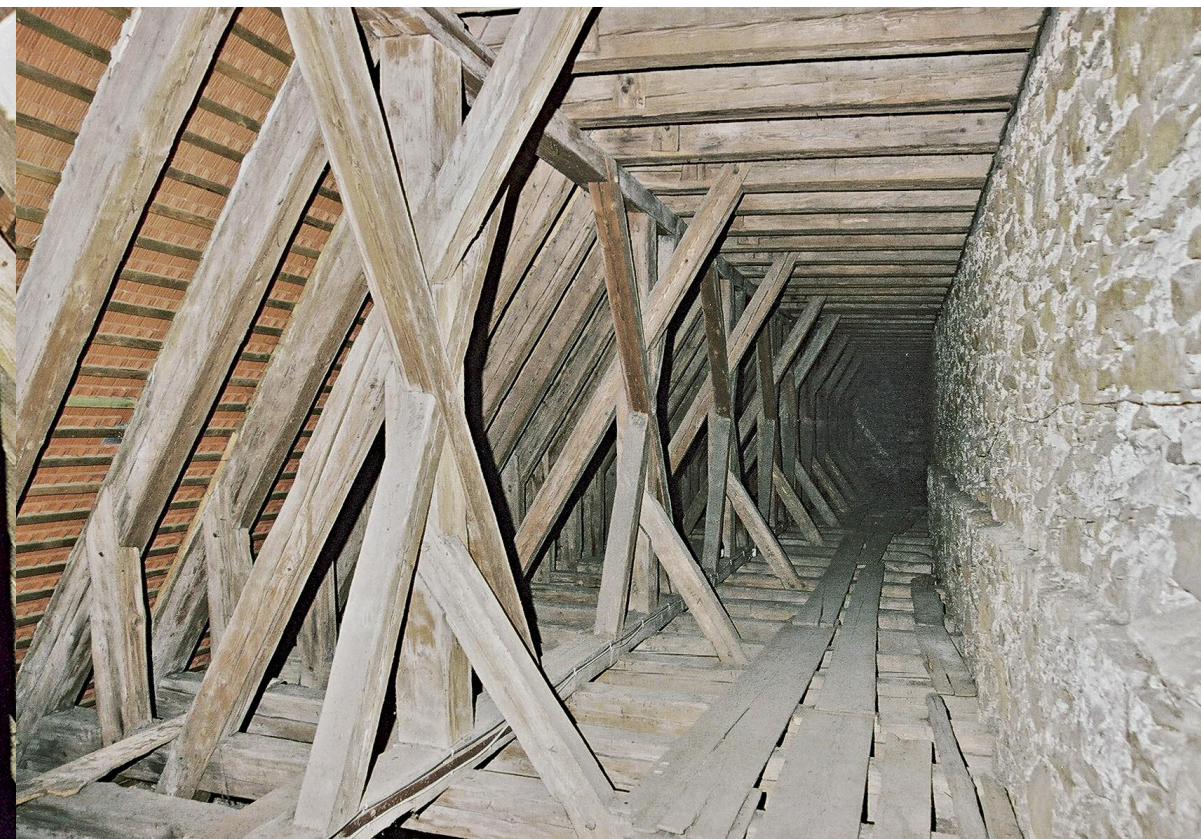
2 Langhausdachwerk, Detailaufnahme der Ebene über dem südlichen Seitenschiff, Blick Richtung Westen.

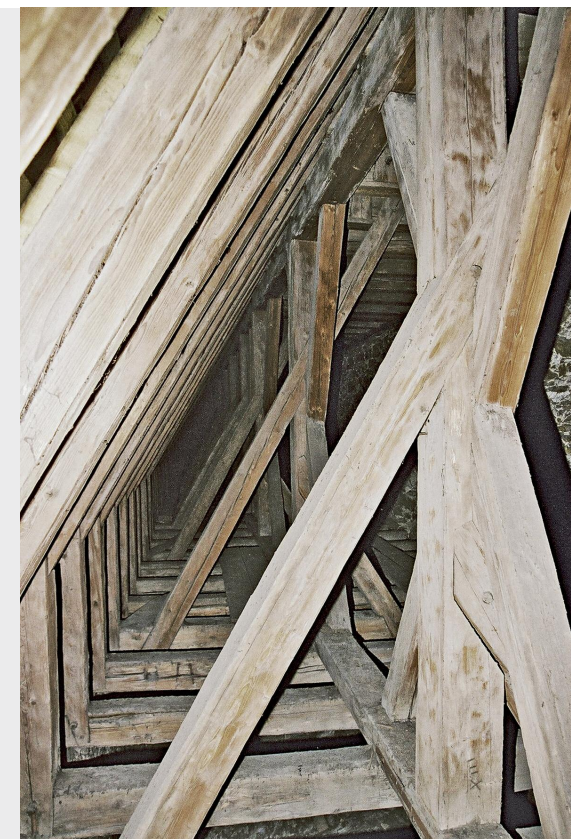
3 Langhausdachwerk, Stuhlwand auf der Ebene über dem südlichen Seitenschiff mit sparrenparalleler Strebe, links die Sparrenknechte.

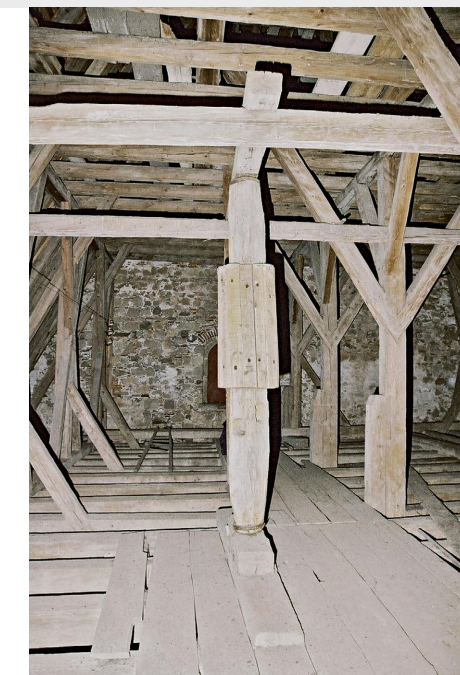
4 Langhausdachwerk, Aufzugsspindel in der Hauptebene, Blick Richtung Osten.

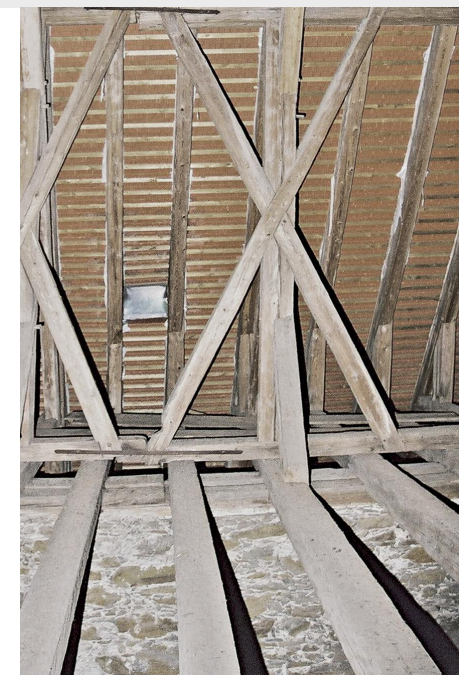
verblattet. Sparrenparallele Streben zwischen zweiter Binderbalkenebene und Hängesäule unter dem First verblattet. Hakenblattverbindungen durchwegs mit Holznagel gesichert. Alle Längshölzer 3 bis 4 Mal gestückelt; die Verbindungen dabei mit Eisenhaken – wahrscheinlich als eine Reparaturmaßnahme – zusammengehalten.

*Abbundzeichen:* gestemmt (auch in den Leergespärren vorhanden).

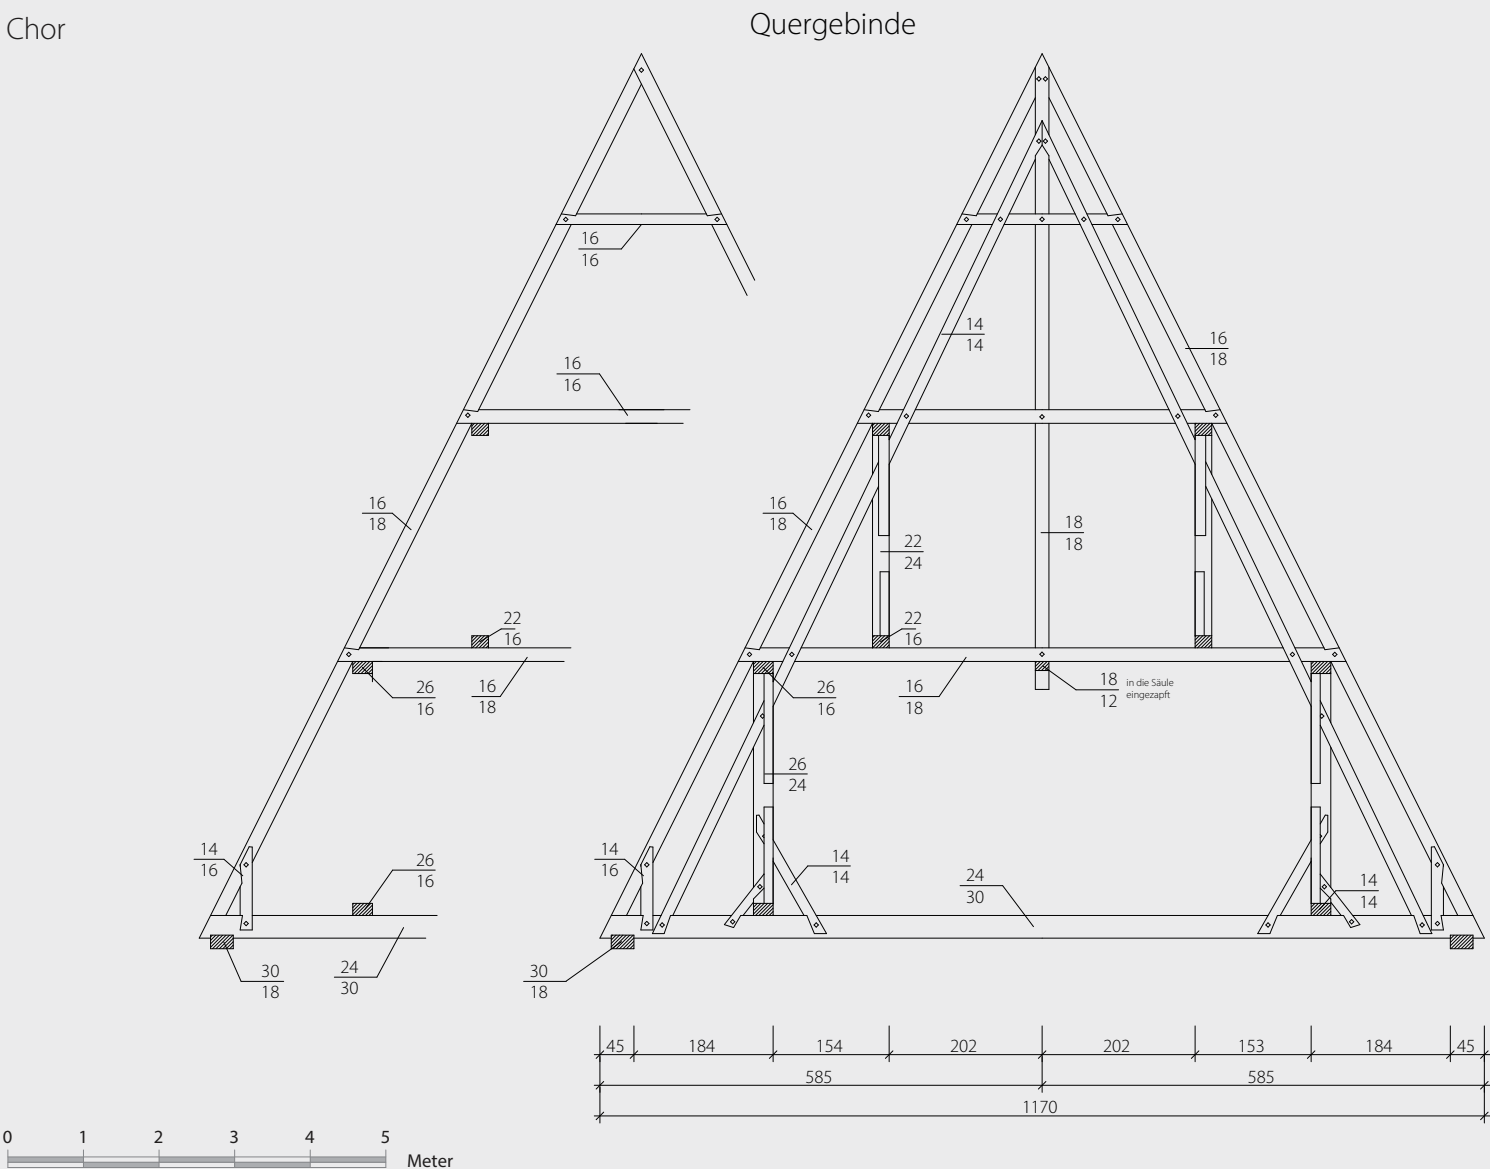
7 Chordachwerk, Blick Richtung Osten.

**Kehlbalkendach** mit doppelt stehendem Stuhl, sparrenparallelen Streben und Hängesäule mit Unterzug.

Zerrbalken überkämmen die einfachen Mauerschwellen, Sparren eingezapft, Fußpunkt mit kurzem Sparrenknecht in allen Gespärren. Doppelt stehende Stühle in zwei Ebenen auf Längsschwellen, untere Stuhlsäulen in Querrichtung mit einem Fußband zur Mitte und einer sehr kurzen Fußstrebe nach außen verblattet. Längsverstrebung in beiden Stuhlebenen durch je eine Diagonal- und eine Fußstrebe. Hängesäule bildet den First und überblattet den Unterzug unter dem ersten Kehlbalken, Hängesäulen ohne Verstreben.

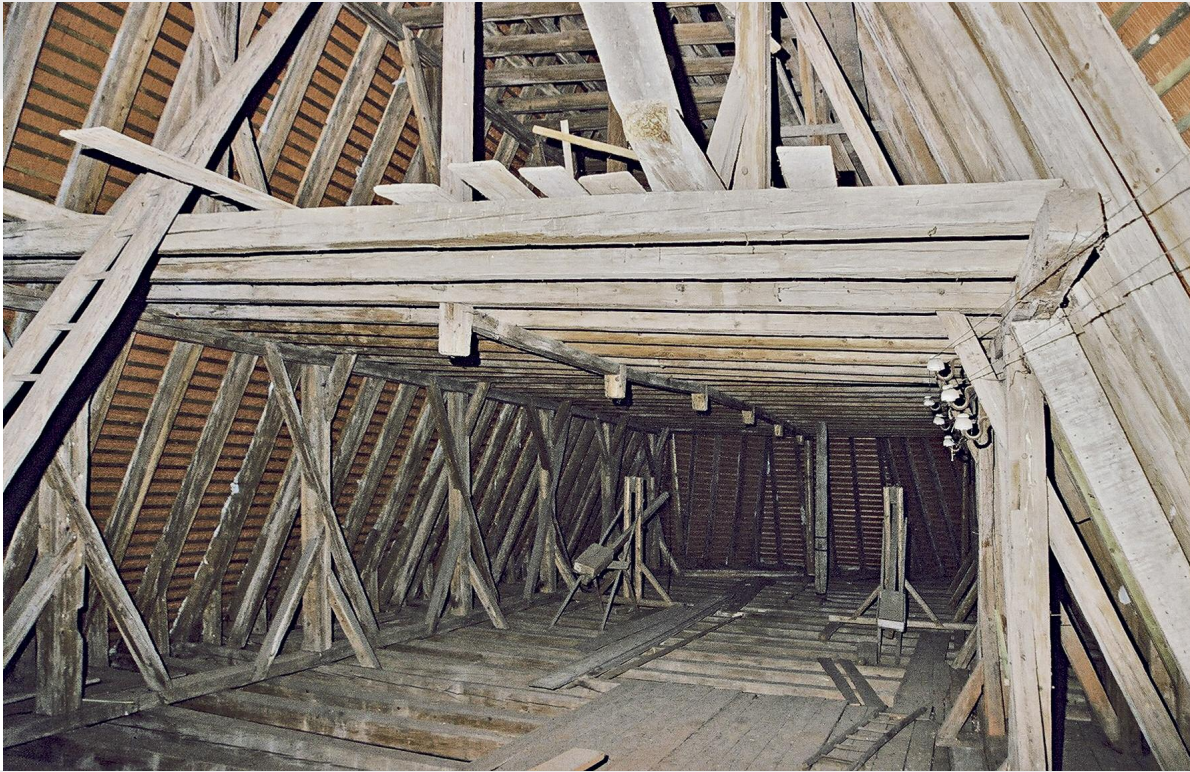
**Baubeschreibung**

*Dachkonstruktion Chor*

*lichte Weite:* 10,80 Meter

*Dachneigung:* 63°

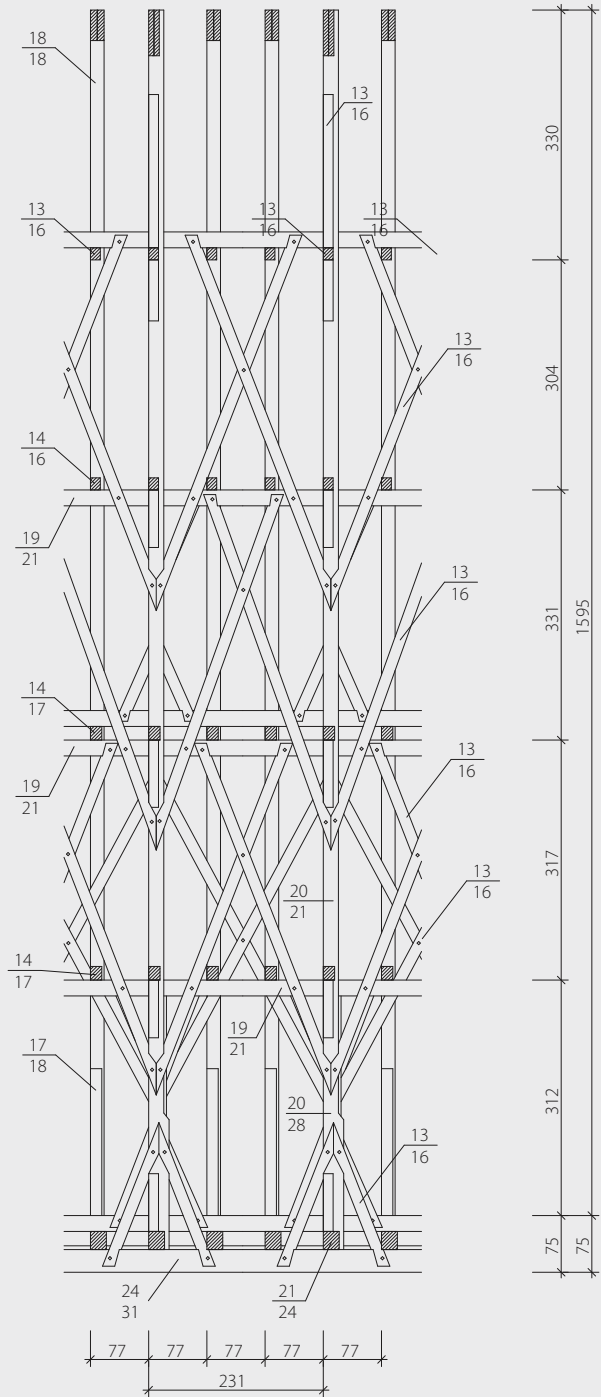
**1** Langhausdachwerk, Blick Richtung Norden, im Vordergrund die längsverstrebt Mittlwand.

**Kehlbalkendach** mit vierfach stehenden Stühlen, sparrenparallelen Streben und Hängewerk mit Hängestreben. Zerrbalken überkämmt die inneren Mauer-schwellen und liegen auf den äußeren

Mauerlatten auf, Sparren eingezapft, hohe Sparrenknechte in allen Gespärren; vierfach stehender Stuhl auf Schwellen, die inneren Stuhlsäulen laufen über zwei Gespärre bis zur 2. Kehlbalkenebene durch; doppelt stehender Stuhl auf Schwellen in der 2. Kehlbalkenebene; die unteren äußeren Stuhlsäulen mit einfachen Fußbändern querverstrebt, die inneren Säulen zusätzlich mit Sparrenstreben; Hängesäule im First mit den Sparren verblattet, im Fußpunkt mit dem Binderbalken verzapft, die

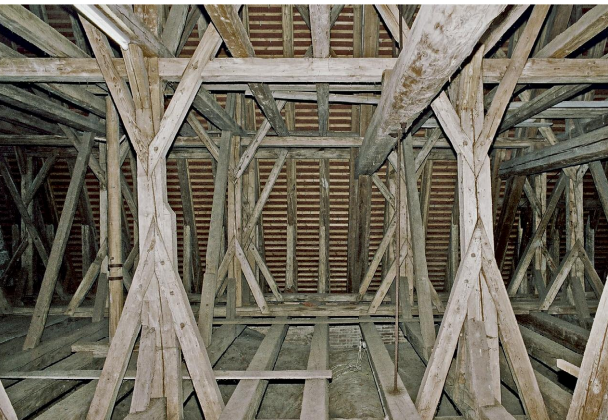
**2** Langhausdachwerk, Detailaufnahme der Mittlwand mit Längsverstrebung, Blick auf die 1. Kehlbalkenebene.

bung der Mittlwand mit Fußbändern und überkreuzten Hängestreben in drei Ebenen, die jeweils an den Hängesäulen und den darüber liegenden Über- bzw. Unterzügen angeblattet sind.

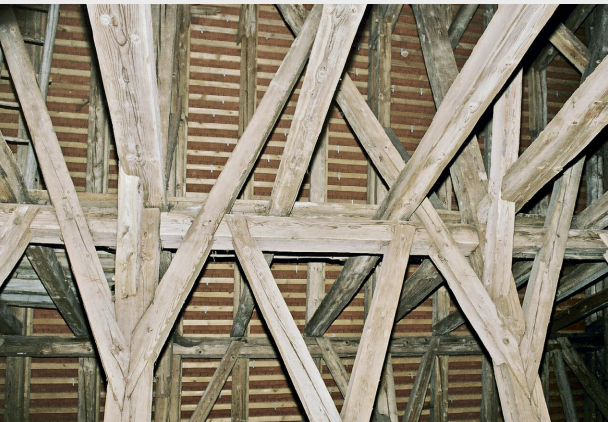
**3** Langhausdachwerk, Detailaufnahme der Verbindungen von Kehlbalken und Sparren, sparrenparalleler Strebe und Hängestrebe rechts neben der Stuhlwand in der 2. Kehlbalkenebene.
