Wohnhausbau im osmanischen Istanbul

Wolfgang Müller-Wiener (†)
Johannes Cramer

KAYSERILI AHMET PAŞA KONAK

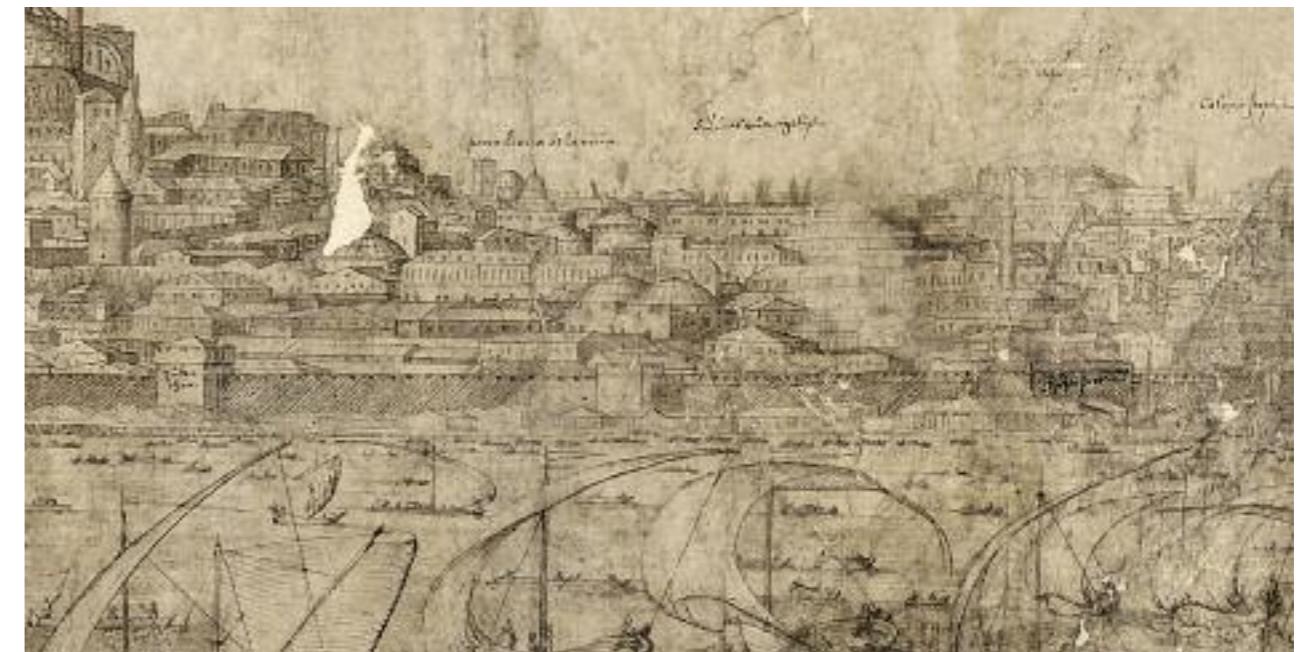
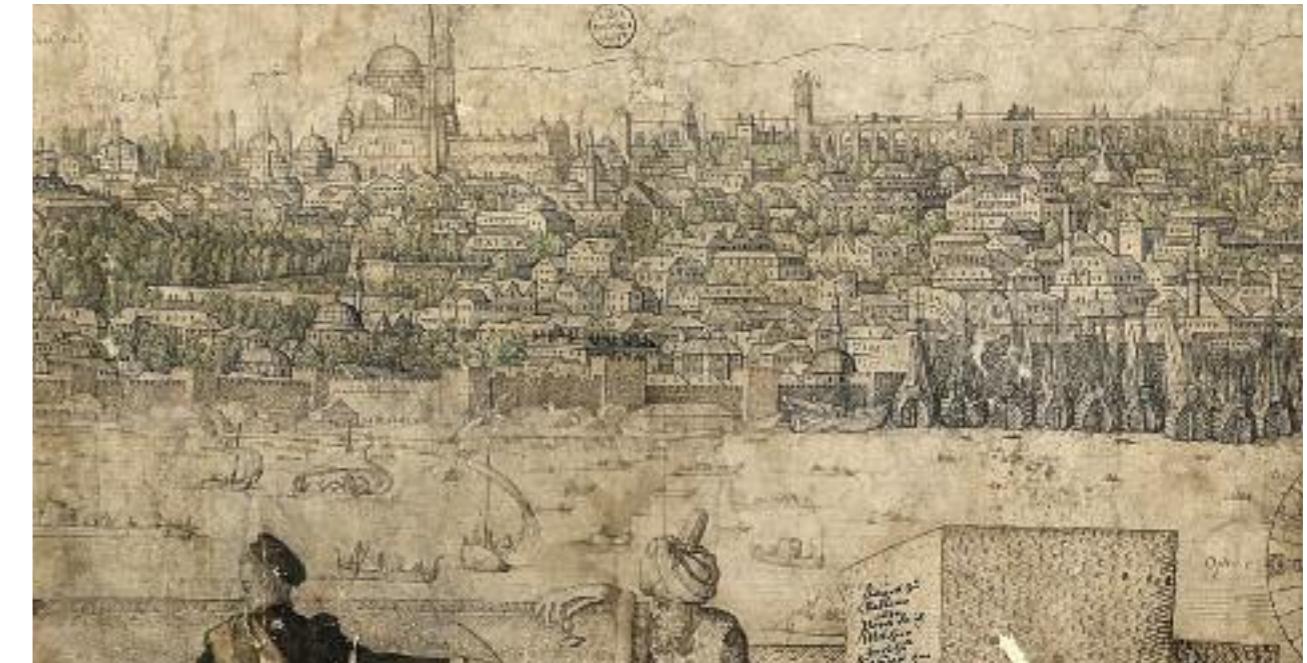
Blatt 3: Die Sarayspitze | Blatt 10: Die Süleymaniye-Moschee mit der umgebenden Bebauung | Blatt 6: Bebauung westlich der Hagia Sophia, Ausschnitt | Blatt 11: Die Şehzade-Moschee und der Valens-Aquädukt, Ausschnitt

rechte Seite: Darstellung der historischen Halbinsel von Istanbul durch Melchior Lorichs aus dem Jahr 1559. Die Zeichnungen zeigen die Altstadt von jenseits des Goldenen Horns. Die großen Monamente sind gut zu identifizieren. Für die Zivilarchitektur, besonders die Wohnhäuser, zeigt Lorichs offensichtlich keine Holzhäuser sondern Steinbauten. Es bleibt unklar, ob dies damals der Wahrheit entsprach oder ob Lorichs nur einfach die mitteleuropäischen Darstellungsgewohnheiten übernahm (dazu auch Lorichs 1559 und Fischer 2009, IV).

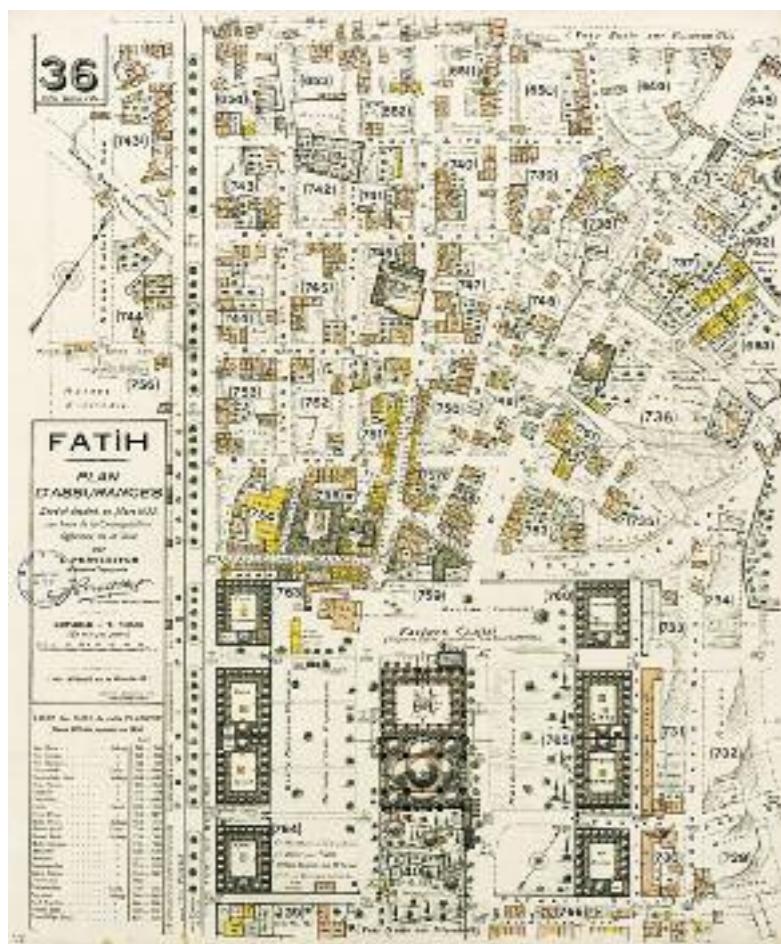
Das Stadtviertel Fatih nördlich der Moschee in der Darstellung von Pervitich aus dem Jahr 1933 (Blatt 36). Das Areal war offenbar abgebrannt. Der Straßengrundriss wurde in rechtwinkligem System neu geordnet und die Bebauung mit kleinen Massivbauten ist noch nicht sehr weit fortgeschritten.

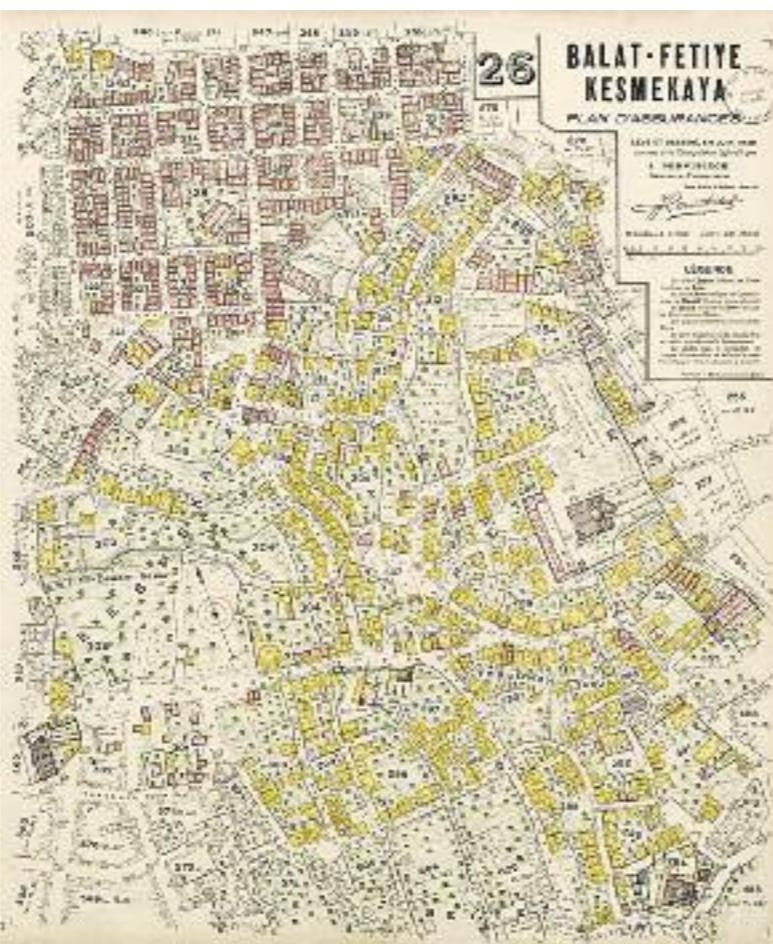
Das Stadtviertel Fethiye rings um die Moschee in der Darstellung von Pervitich aus dem Jahr 1929 (Blatt 26). Die kleinteilige Holzhausbebauung ist noch durchgängig erhalten. Im Nordwesten ist das Quartier auf neuem Straßengrundriss neu gebaut.

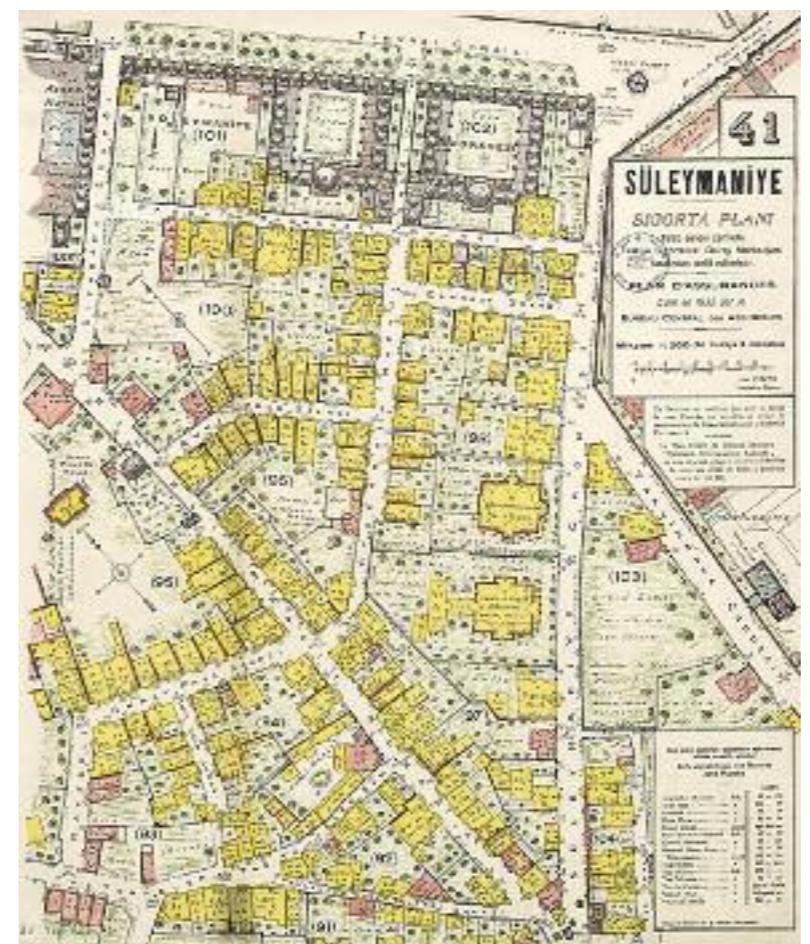
Das Quartier südlich der Süleymaniye Moschee in der Darstellung von Pervitich aus dem Jahr 1935 (Blatt 41). Teilweise sind die großen Grundstücke der alten konaks noch erkennbar und auch so gekennzeichnet („vaste et riche batiment“ im Block 97). Andere sind bereits unterteilt und mit Reihenhäusern bebaut. Im Block 95 links unten das reich verzierte Stadtpalais des Kayserili Ahmet Paşa.

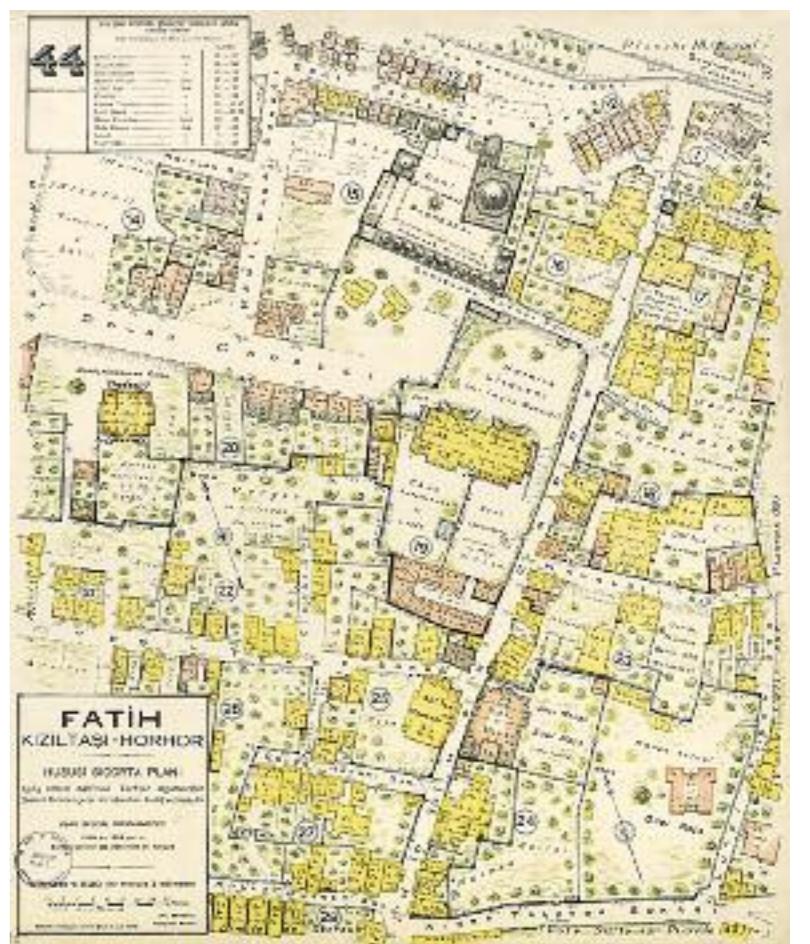
Der Umbruch von den großen Grundstücken der konaks zu schmalen Reihenhausparzellen im Quartier Fatih in der Darstellung von Pervitich aus dem Jahr 1934 (Blatt 44). Unten rechts: „Vieux Konak Şubi Paşa mi ruiné“ und „konak actuel“. Darüber: „Grand Jardin et Parc des Konaks susnommés“. Darüber: „ex-Tahsin Paşa Konağı, actuellement Celal Bey“. Auch die übrigen Großbauten mögen ehemals konaks gewesen sein.

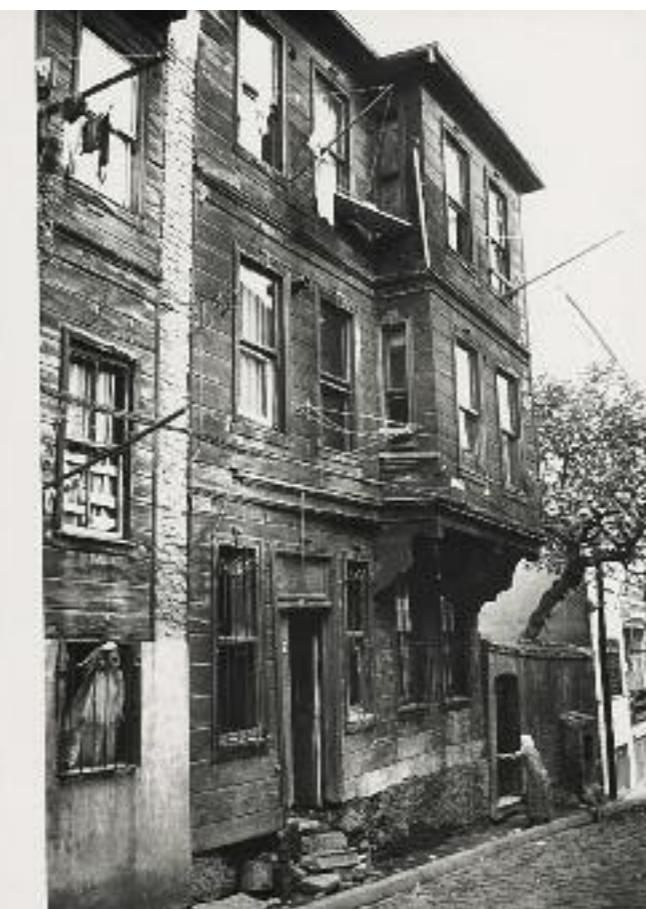
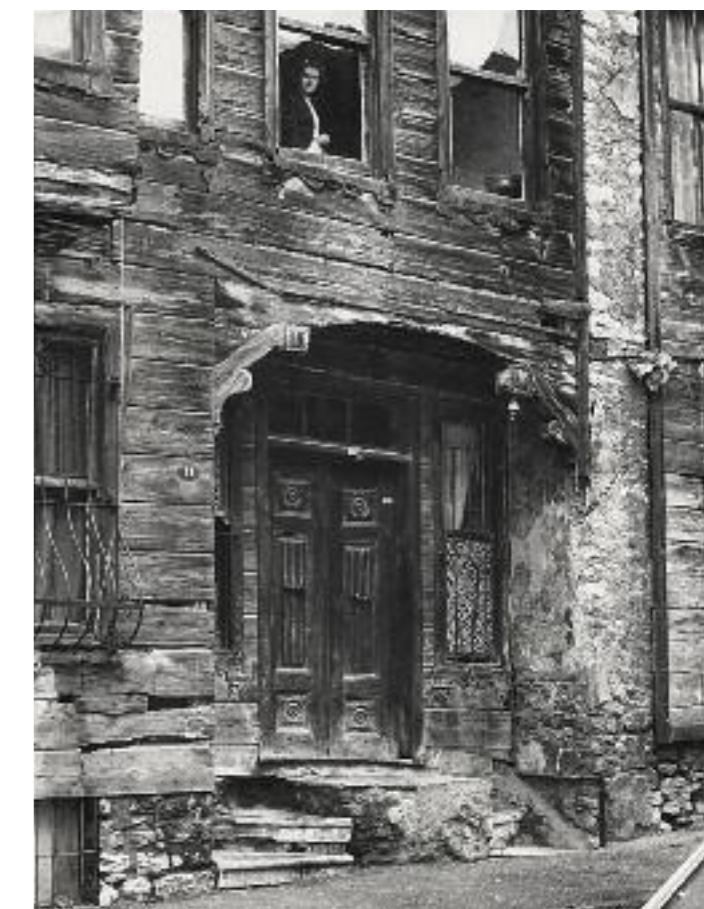
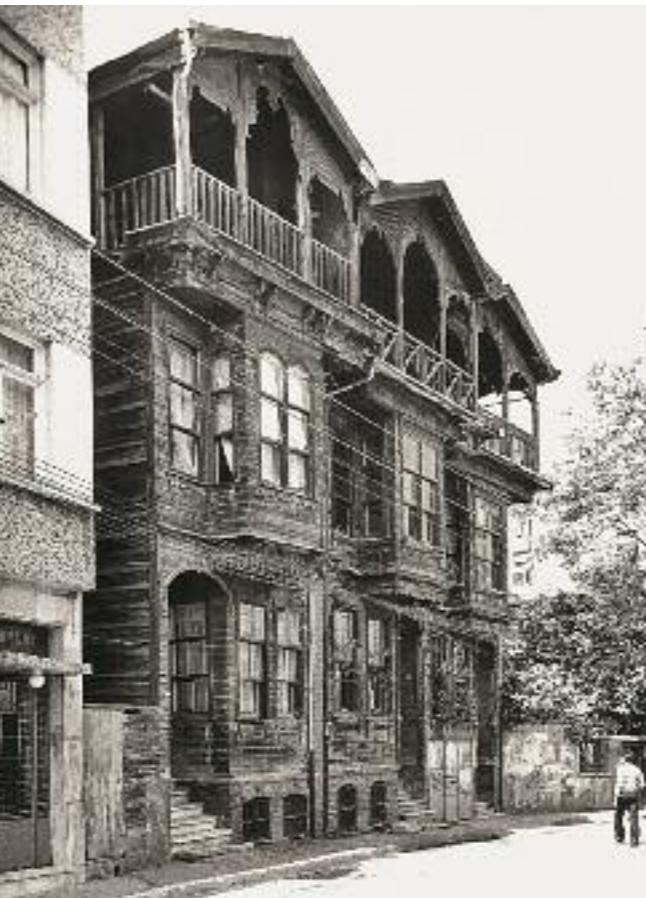
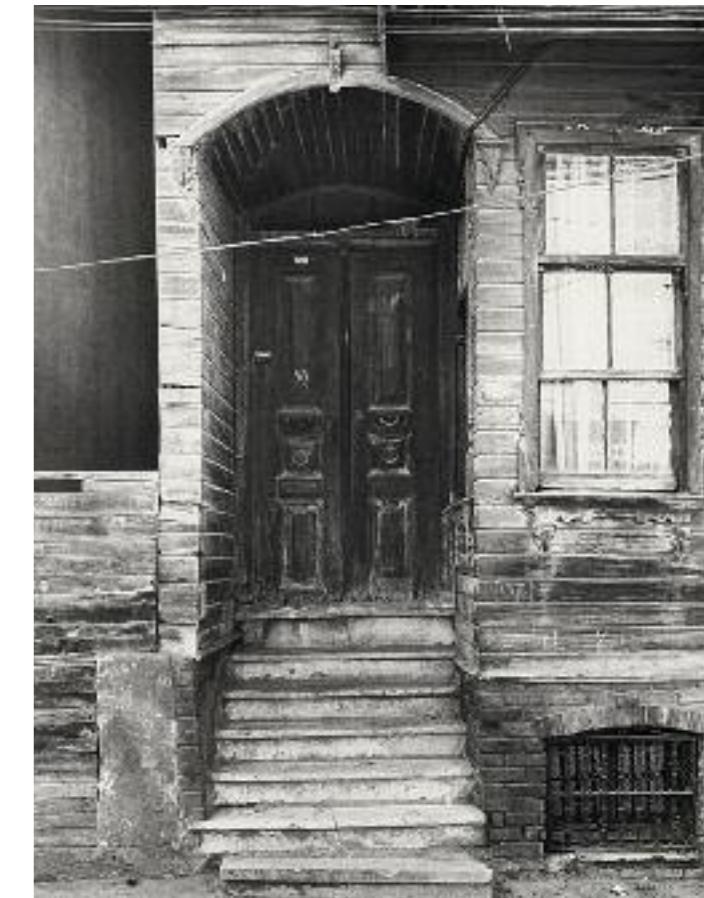
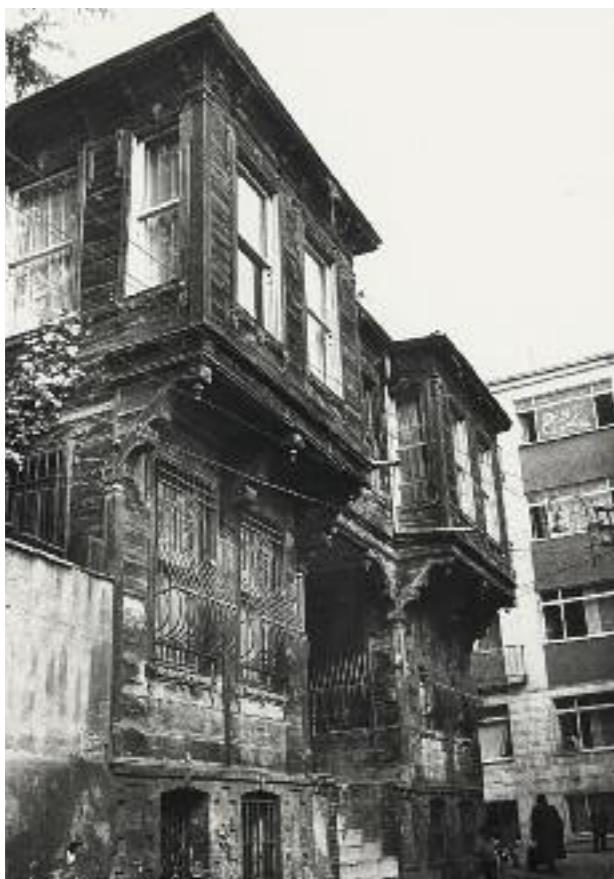
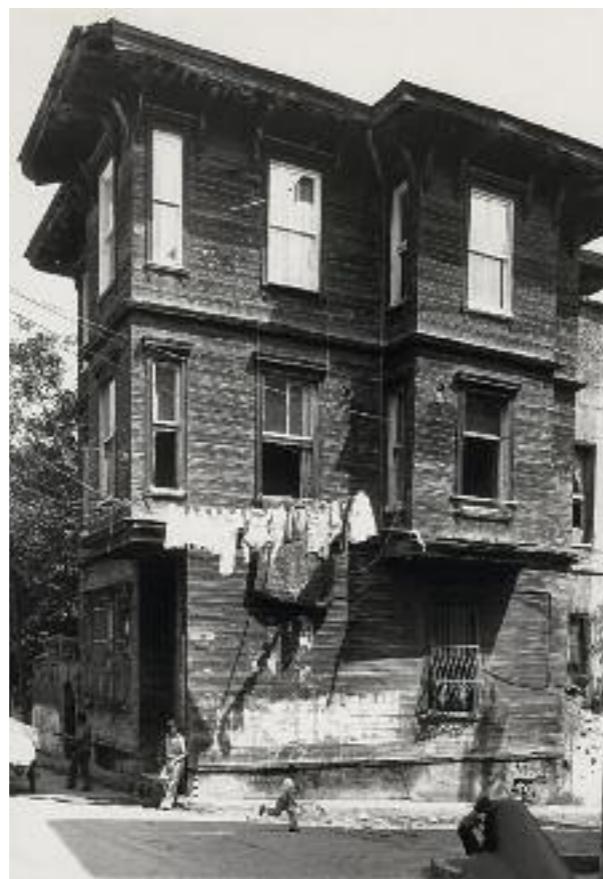
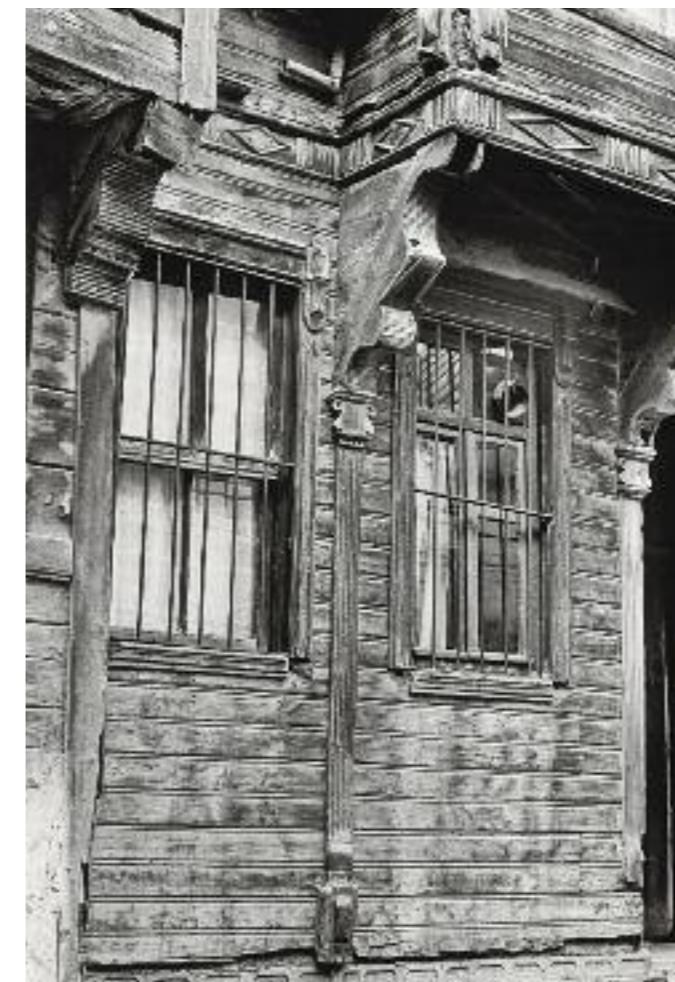
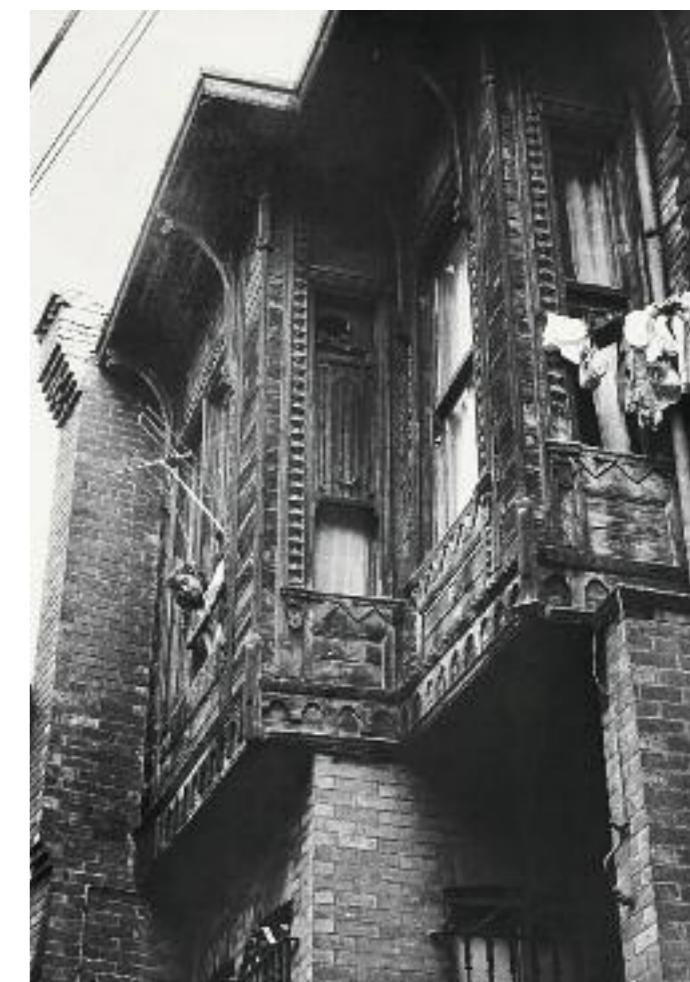
rechte Seite: Mit der Reduktion der Grundstücksgröße rückt der Hauseingang meist an die Seite der Fassade. Die Distanz zur Straße wird durch einige Differenzstufen sichergestellt. Erst ganz zuletzt liegt der Eingangsraum auf Straßenniveau

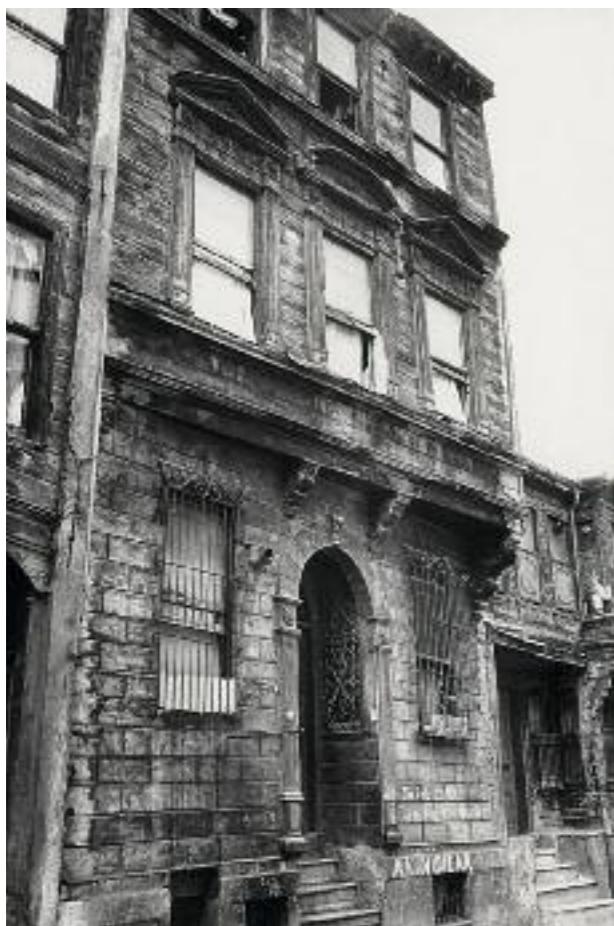
Gliederung der Fläche durch Profilbretter um die Fenster und an den Gebäudekanten

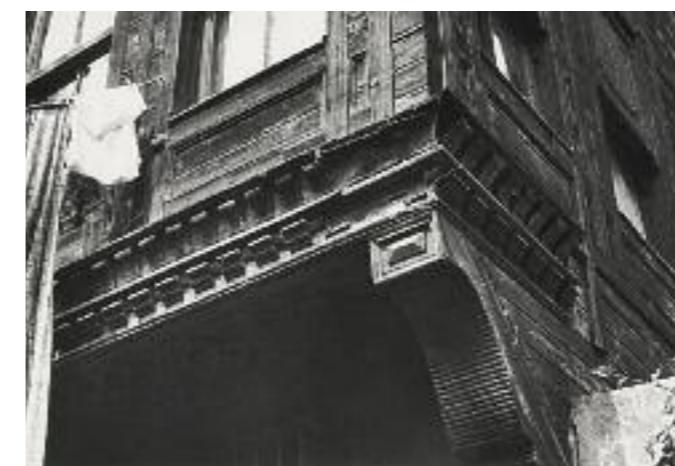
Das Bild der Holzhäuser wird geprägt durch die starke plastische Durchbildung des Baukörpers, die seit 1900 zunehmenden Dachüberstände und eine Vielzahl kleinteiliger Dekorationen

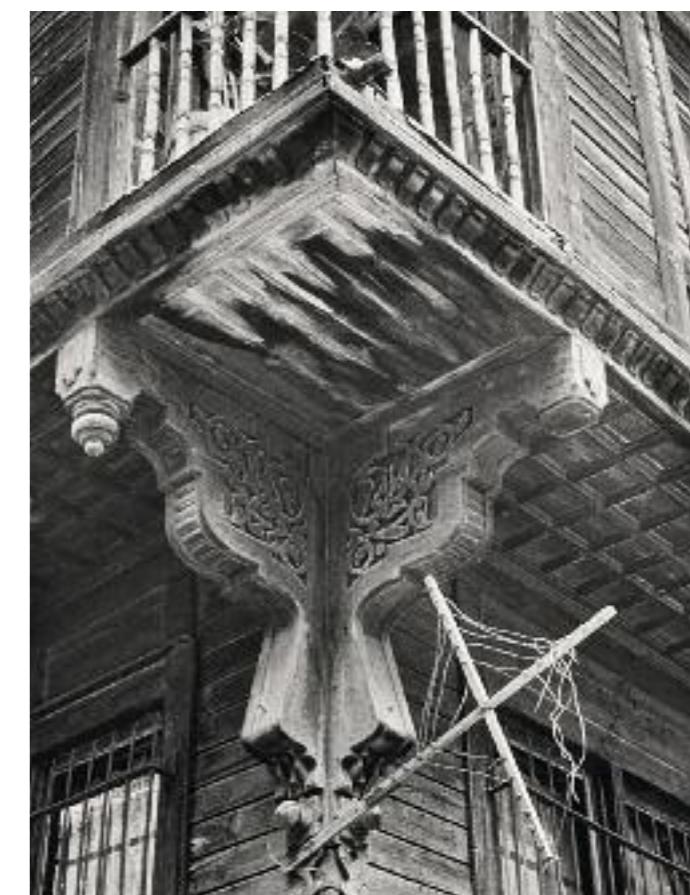
Dekorativ verkleidete Konsolen. Zunächst wird nur die geschwungene Vorderseite bearbeitet, später auch die Seiten. Neben Laubsägearbeiten finden sich auch gedrechselte Elemente

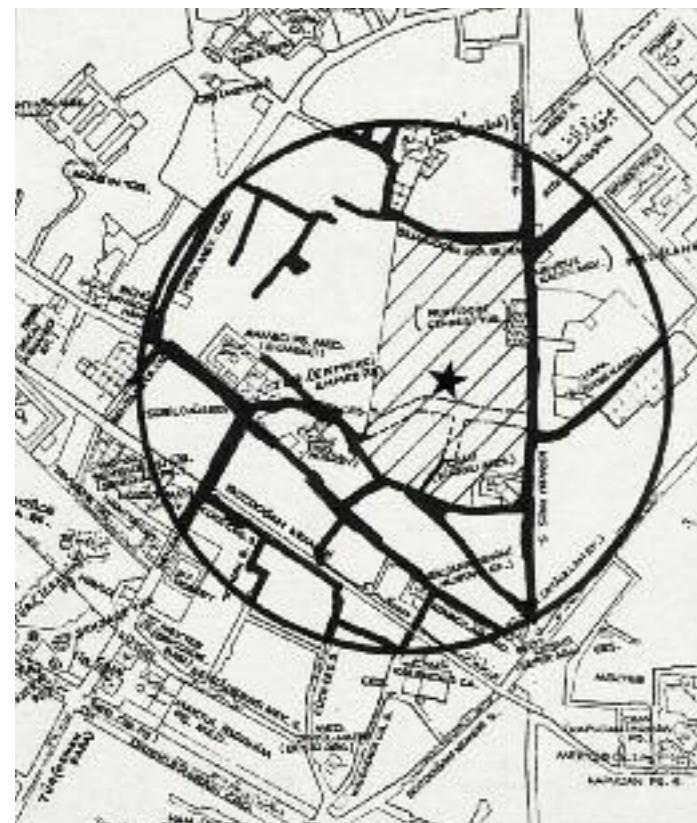
Lage des Hauses im Stadtgebiet westlich der Alten Universität und der Süleymaniye Stiftung. Im Stadtplan von 1882 ist die Straße noch nicht verzeichnet. Das mutmaßliche Grundstück des Kayserili Ahmet Paşa ist schraffiert. Dort steht eine Türbe (Mausoleum). Ein Plan von 1918 gibt die Straße dann an. Dort ist das Areal bereits parzelliert.

Diese Zuschreibung erscheint jedoch ebenso wie die Datierung mindestens zweifelhaft. Ein Stadtplan von 1882, also vier Jahre nach dem Tod des vermeintlichen Bauherrn, verzeichnet die Straße noch nicht. Ein Gemälde im Flur des 1. Obergeschosses zeigt zusammen mit den Initialen „A.K. / K.A.“ (doch wohl Kayserili Ahmet?) die Baudatierung 12.09.1893 – also 15 Jahre nach dessen Tod. Im Repräsentationsraum des 1. Obergeschosses ist die Tuğra von Sultan abdülhamid II. (1876-1909) angebracht. Vor diesem Hintergrund ist es ziemlich wahrscheinlich,

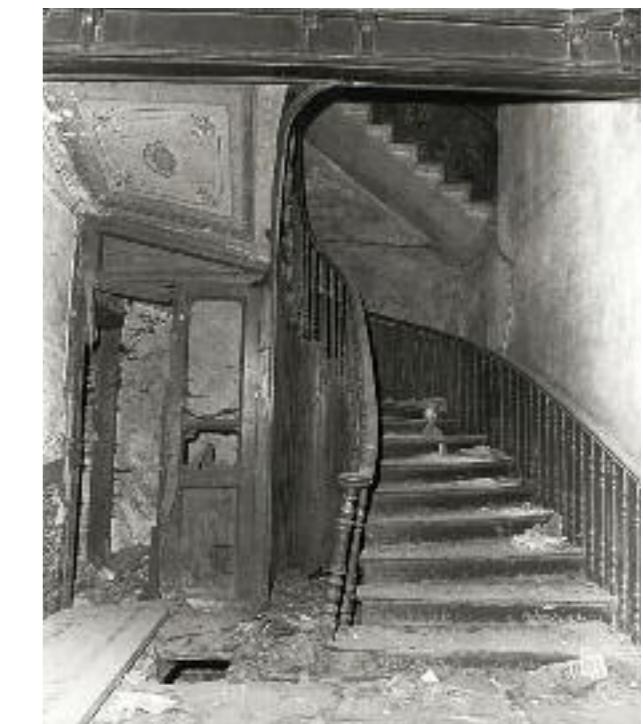
Treppe zum 1. OG (vorn) und die spätere Treppe zum 2. OG (hinten). Der Treppenraum mit dekorativer Malerei

Der Grundriss des Hauses ist in allen drei Geschossen in einen Besuchsbereich (etwa zwei Fünftel der Fläche) und einen Familienbereich (drei Fünftel) unterteilt. Abweichend von der älteren Tradition nimmt die Erschließung nur mehr eine vergleichsweise geringe Fläche ein. Eine aufwendig gewendelte Treppe mit einem Geländer aus gedrechselten Balustern (in beiden Hausteilen ähnlich) führt durch sämtliche Stockwerke, im Familienteil auch zum *cihannüma*. Im Besuchsteil liegt sie an der Rückwand des Gebäudes, im Familienteil nur spärlich belichtet in Hausmitte.
