DIE SANIERUNG DES HALLESCHEN STADTBÄDES UNTER DENKMALPFLEGERISCHEN ASPEKTEN

› Andreas Rühl

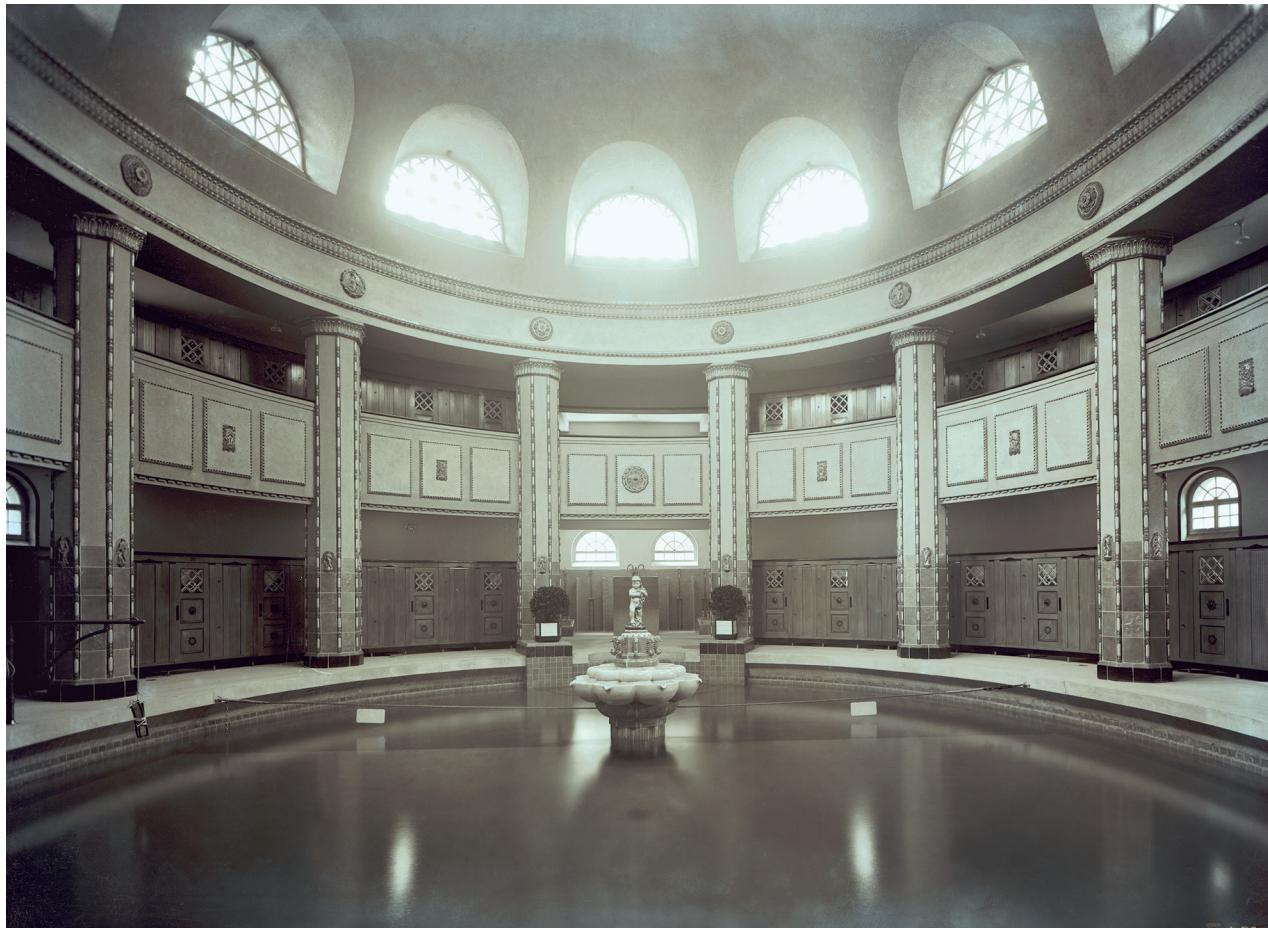
ABB. 1

Männerschwimmbad, Blick nach Osten (um/nach 1916)

Die massivsten Schädigungen erfuhr die Männer schwimmhalle, die mit ihrer von zwanzig achteckigen Pfeilern getragenen tonnenförmigen Decke, der umlaufenden Galerie und den großen gestaffelten Fens-

tern des Obergadens ursprünglich an ein Kirchenschiff erinnerte (Abb. 1). Obwohl sich Decke und Satteldach noch in einem relativ guten Zustand befanden, wurden diese gestaltprägenden Bauteile im Zuge von Umbauarbeiten 1972 zerstört. An die Stelle der gewölbten Rabitzdecke trat eine schallschluckende Unterdecke in Flachbauweise. Gleichzeitig wurden sämtliche Fensteröffnungen an Giebel- und Längsseiten vermauert.⁴ Der Außenbau verlor damit neben seinen wohlproportionierten Giebelansichten auch wesentliche architekturgliedernde Elemente an den Längsseiten.

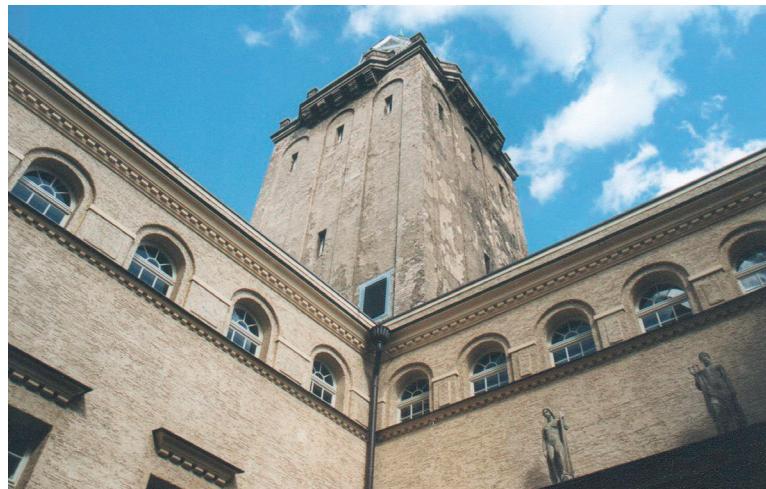
ABB. 4

Innenhof, Blick zum Turm (1995)

Auf dieser Grundlage wurden in den Jahren 1994/95 mit großzügiger Unterstützung der Wüstenrot-Stiftung erste umfangreiche Erhaltungs- und Sanierungsmaßnahmen durchgeführt. Diese umfassten die Erneuerung von Dachdeckungen und Dachentwässerungen, Instandsetzungsmaßnahmen an Teilen der Dachkonstruktion, die Sanierung der Fassaden an der Schimmelstraße und im Innenhof, die Sanierung der dortigen Freitreppe sowie die Erneuerung be-

ziehungsweise Aufarbeitung ausgewählter Fenster und Türen (Abb. 4–6). An der zur Schimmelstraße orientierten Schaufassade wurde schließlich auch der nach einem Entwurf des Architekten Martin Knauthe
