21 | Schloss Stolzenfels. Ein hochromantisches Gesamtensemble und seine Instandsetzung

52 | Schloss Stolzenfels. Zustand und Schäden vor der Instandsetzung

60 | Der Felsgrund im Bereich des Schlossbergs. Schäden, Ursachen und Sicherung

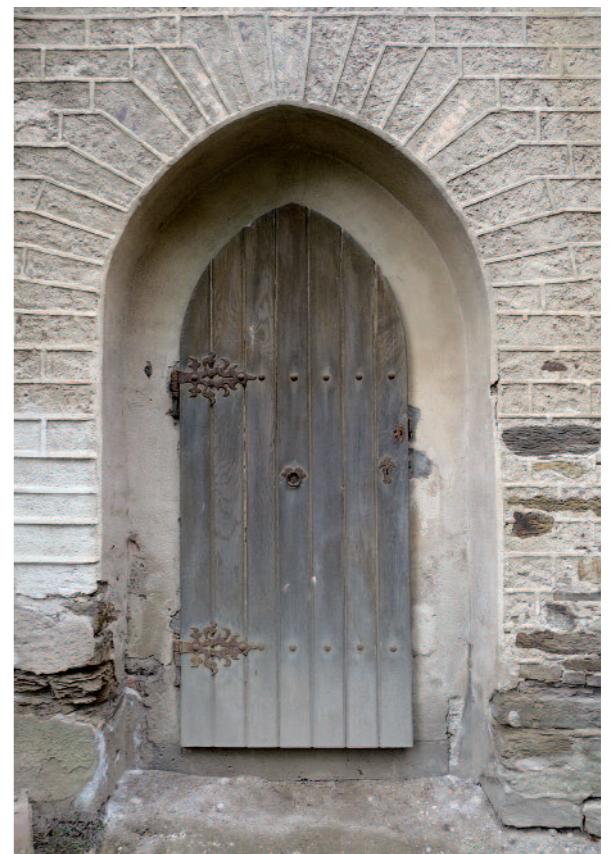
Abb. 5: Äußere Ringmauer Süd, Zugang zum Zwinger mit Glattputz und Pietra-rasa-Flächen (Foto 2009)

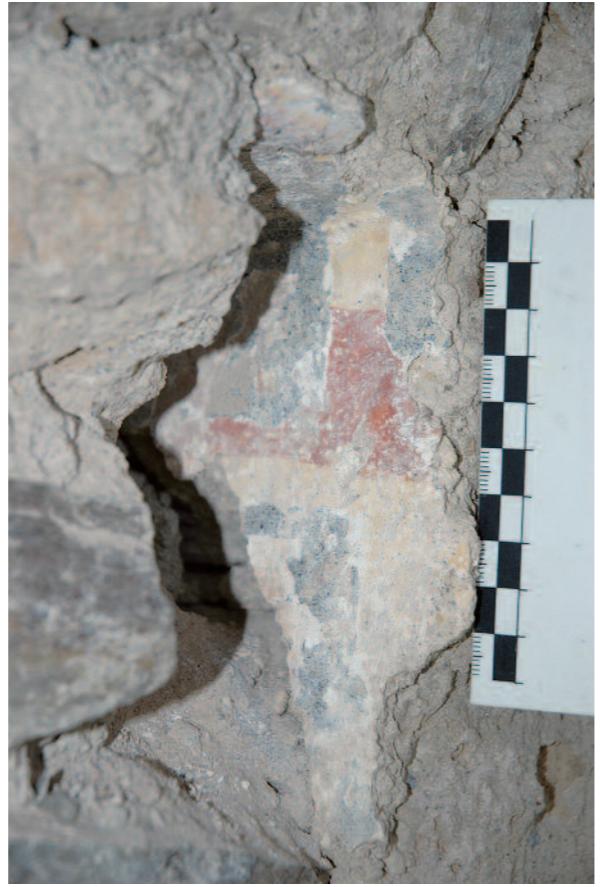
Abb. 10: Elisabethurm, glatter Laibungsputz mit der Erstfassung des 14. Jahrhunderts in hellockerfarbener und roter Farbgebung

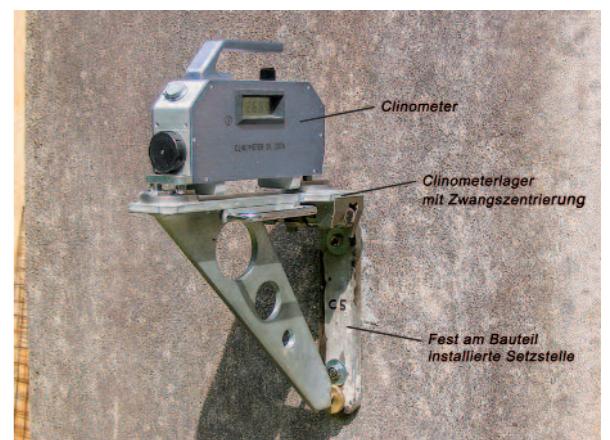
Abb. 4: Clinometermessstelle mit fest am Bauteil installierter Setzstelle

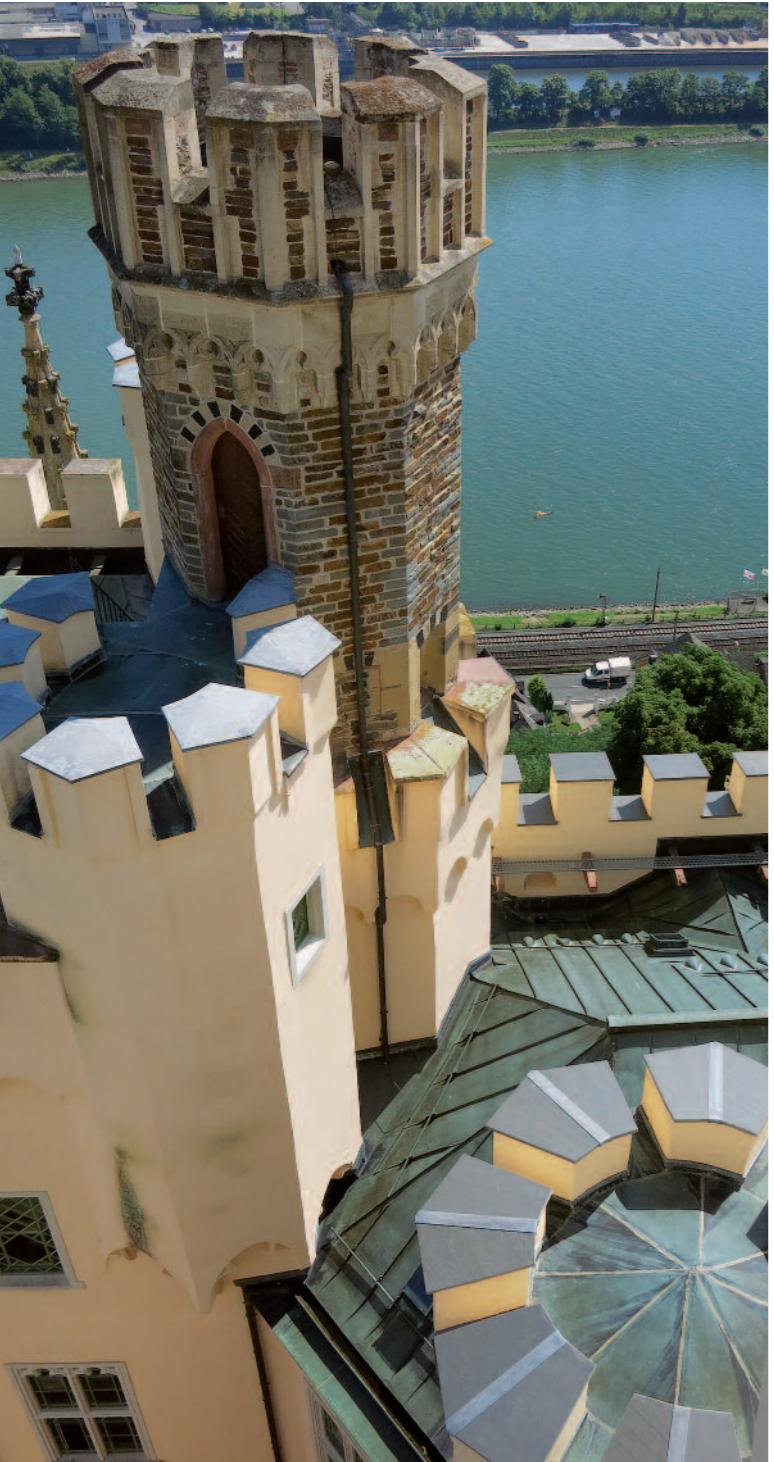
Abb. 10: Wohnturm und Innerer Torbau, unterschiedliche Zinnenabdeckungen nach der Instandsetzung

Die Behandlung der Oberflächen von erhaltenen Originalelementen aus Tuff erfolgte wie schon an anderen Bauteilen: Schwarze Krusten wurden mittels Partikelstrahlbehandlung reduziert, Auswitterungen mit Ergänzungsmörtel geschlossen. Rauere Oberflächen sind mit dispergiertem Kalkhydrat geschlämmt, ebenso die Deckplatten, die ohne Schieferabdeckung blieben, und auch das umlaufende Gurtgesims. Zur Verfüigung aller Teile wurde NHL-Kalkmörtel verwendet.
