6.2 Glasbruch – Schadensbilder B

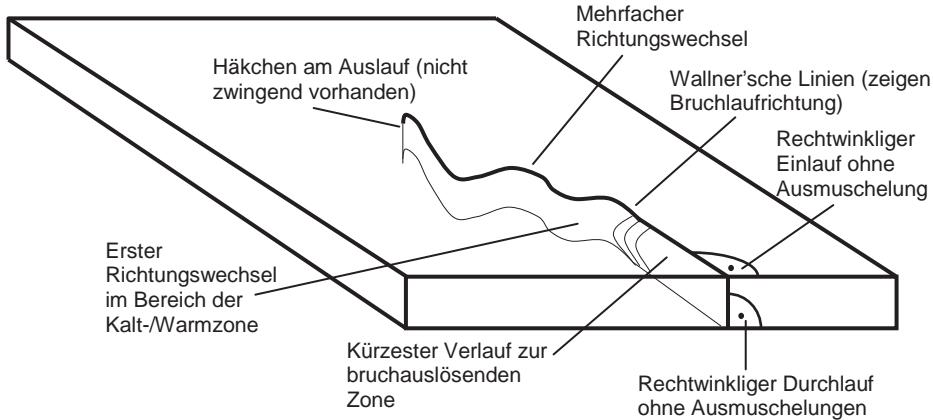
Schematisierte Darstellung eines durch **thermische Spannungen** verursachten Bruchverlaufs in nicht vorgespanntem Glas.

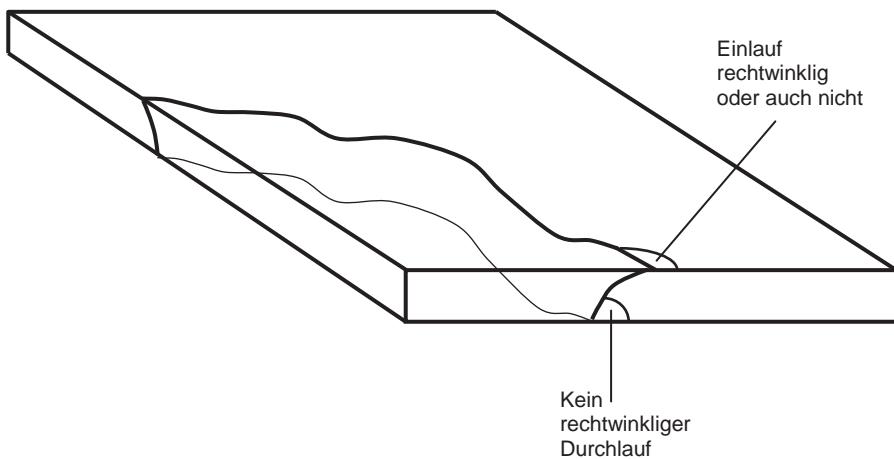
Schematisierte Darstellung eines durch **mechanische Spannungen** verursachten Bruchverlaufs in nicht vorgespanntem Glas.

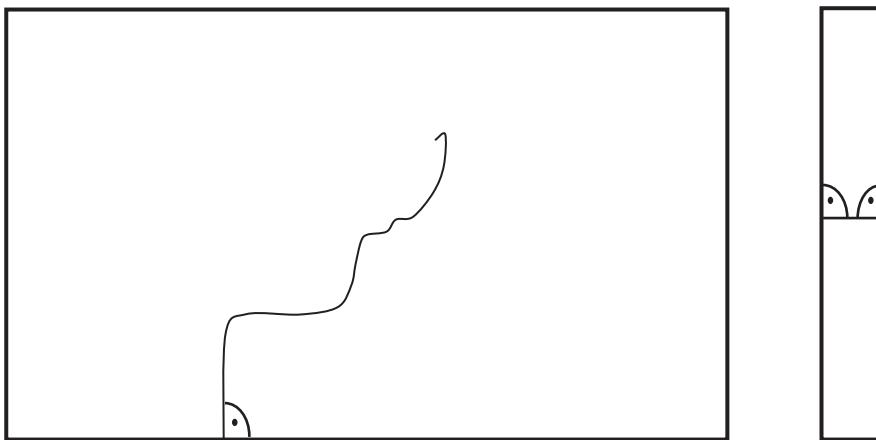
B-001**Thermischer Normalsprung****Thermische Streckenlast – schwache/mittlere Intensität**

Glasart	Floatglas, Ornamentglas, gezogenes Glas, VSG ^{1.)} , VG ^{2.)} , GH ^{3.)} ; bei Drahtglas Abweichungen aufgrund des Drahtnetzes möglich.
Beispiele	Innenseitige teilweise Abdeckung oder Folienbeklebung der Scheibe bei Sonneneinstrahlung; zu tiefer Falzeinstand; im Paket gelagerte Schall-, Wärme- und Sonnenschutzfunktionsgläser (insbesondere Isolierglas) ohne Abdeckung bei direkter Sonneneinstrahlung; Falt- oder Schiebetüren aus Floatglas, voreinander geschoben.
Beginn	Einlaufwinkel rechtwinklig; Durchlaufwinkel rechtwinklig; Kantenausmuschelungen am Einlauf nicht vorhanden.
Verlauf	Richtungswechsel an der Kalt-/Warmzone (Abknickung), weiterer Verlauf mäanderförmig.
Auslauf	Geradlinig; oft auch mit Häckchen.
Weitere Merkmale	Ausmuschelungen in der Fläche selten, Vorkommen im Bereich des ersten Richtungswechsels; Wallner'sche Linien oft vorhanden, vor allem im Bereich des ersten Richtungswechsels.

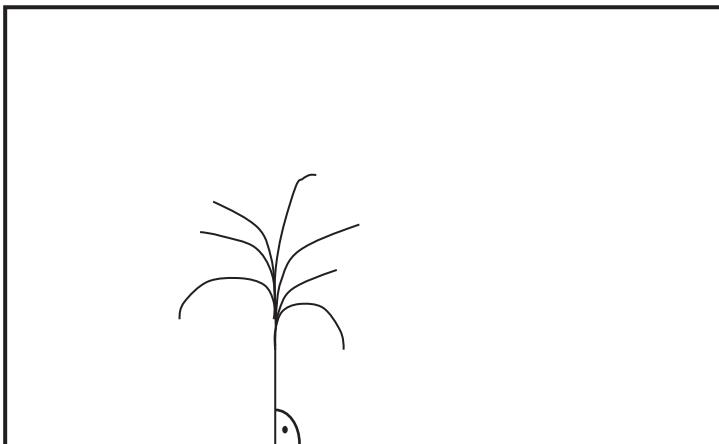
B-002**Thermischer Palmbruch / Fächerbruch****Thermische Punkt- oder Streckenlast – starke Intensität****Glasart**

Floatglas, Ornamentglas, gezogenes Glas, VSG, VG, GH; bei Drahtglas Abweichungen aufgrund des Drahtnetzes möglich.

Teilabdeckung innenseitig bei starker Sonneneinstrahlung; starke Erwärmung im Randbereich (Lötlampe, Heißluftgebläse); Radiator oder Heizungsrohr an der Glasscheibe; Teilabschattung bei mit absorbierenden Sonnenschutzfolien beklebten Scheiben.

Einlaufwinkel rechtwinklig; Durchlaufwinkel rechtwinklig; Kantenamuschelungen am Einlauf nicht vorhanden.

Geradliniger Einlauf; Richtungswechsel an der Kalt-/Warmzone; danach palmartige Auffächerung.

Geradlinig; Häkchen nur sehr selten.

Ausmuschelungen in der Fläche selten; Wallner'sche Linien oft vorhanden, vor allem im Bereich des ersten Richtungswechsels.

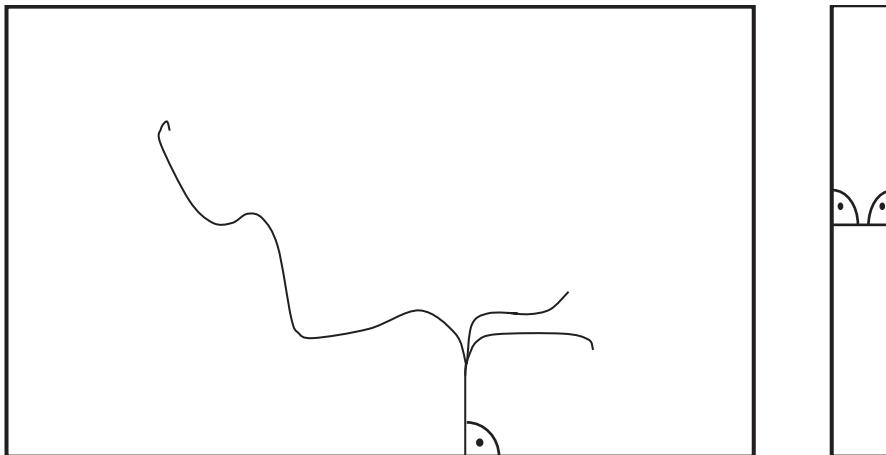
B-003**Starker thermischer Bruch****Thermische Streckenlast – starke Intensität****Glasart**

Floatglas, Ornamentglas, gezogenes Glas, VSG, VG, GH; bei Drahtglas Abweichungen aufgrund des Drahtnetzes möglich.

Schweißbrenner direkt an der Glasscheibe; Heißluftgebläse an der Glasscheibe; Gussasphaltverlegung mit ungleichmäßiger Schutzabdeckung der Scheibe; Falt- oder Schiebetüren aus Floatglas, voreinander geschoben; innenseitige Teilabdeckung der Scheibe bei Sonneneinstrahlung; Teilabschattung bei mit stark absorbierenden Sonnenschutzfolien beklebten Scheiben.

Einlaufwinkel rechtwinklig; Durchlaufwinkel rechtwinklig; Kantenausmuschelungen am Einlauf nicht vorhanden.

Geradliniger Einlauf; Richtungswechsel an der Kalt-/Warmzone meist mit Aufspaltung in mehrere Brüche, weiterer Verlauf mäanderförmig.

Geradlinig; Hükchen selten.

Ausmuschelungen in der Fläche möglich, vor allem im Bereich des ersten Richtungswechsels; Wallner'sche Linien vorhanden, vor allem im Bereich des ersten Richtungswechsels.

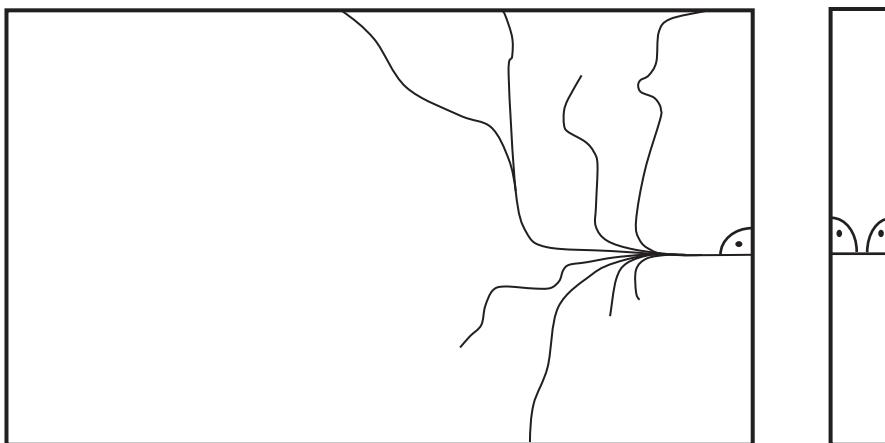
B-004**Sehr starker thermischer Bruch****Thermische Streckenlast – sehr starke Intensität****Glasart**

Floatglas, Ornamentglas, gezogenes Glas, VSG, VG, GH; bei Drahtglas Abweichungen aufgrund des Drahtnetzes möglich.

Schweißbrenner direkt an der Glasscheibe; Gussasphaltverlegung mit ungleichmäßiger Schutzbdeckung der Scheibe; Heißluftgebläse direkt an der Glasscheibe; Falt- oder Schiebetüren aus Floatglas, voreinander geschoben; dunkle innenseitige Teilabdeckung der Scheibe bei Sonneneinstrahlung; Teilabschattung bei mit stark absorbierenden Sonnenschutzfolien beklebten Scheiben.

Einlaufwinkel rechtwinklig, Durchlaufwinkel rechtwinklig; Kantenausmuschelungen am Einlauf nicht vorhanden.

Geradliniger Einlauf; Richtungswechsel und mehrfache Auffächerung an der Kalt-/Warmzone; weiterer Verlauf mäanderförmig.
