Ein Kriminalpuzzle

Ein mysteriöser Seiltriss

Seiltriss beim Abseilen?

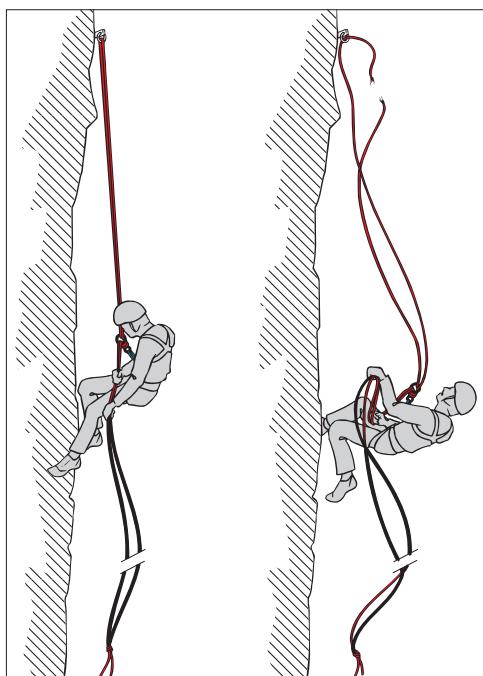
Steinschlagbeschädigung schied nach der mikroskopischen Untersuchung der Rissstelle aus. Es zeigte sich, dass die vom Gendarmeriebeamten vermutete Schmelzverbrennung an der Rissstelle nur durch getrocknetes Blut zusammengeklebte Perlonfasern waren. Spuren einer Schmelzverbrennung, wie sie durch Steinschlag aufgrund des hohen örtlichen Drucks auftreten, konnten nicht gefunden werden.

spuren aufwiesen. Diese Stellen waren nur geringfügig dunkel verfärbt. Anfangs hatten wir sie für normale Verschmutzung gehalten. Ergebnis der Untersuchung: Das Seil war stellenweise mit Schwefelsäure, aller Wahrscheinlichkeit nach in Form von Batterielösigkeit, in Berührung gekommen. Schwefelsäure schädigt die Festigkeit von Perlon und Nylon (Polyamid), ohne dass dies äußerlich erkennbar sein muss, abgesehen von einer mehr oder weniger starken, von der Säurekonzentration abhängigen Verfärbung. Das Seil wies neben den mit Schwefelsäure kontaminierten Stellen noch weitere derartige Stellen auf, bei genauerem Hinsehen an der geringfügig dunklen Verfärbung zu erkennen: Das Seil war mehr oder weniger »perforiert«, ohne dass man es ihm angesehen hätte.

Offensichtlich war der Besitzer mit seinem Seil nicht sorgsam genug umgegangen. In den Gebrauchsanleitungen der Seilhersteller wie auch in der Fachliteratur wird davor gewarnt, Seile mit Chemikalien und deren Dämpfen in Berührung zu bringen. Wie sich ein halbes Jahr später herausstellte, war der Seileigentümer bereits der dritte(!) Besitzer des Seiles. Inzwischen wurden weitere Seilrisse durch Säureeinwirkung bekannt (siehe Band 3, Seite

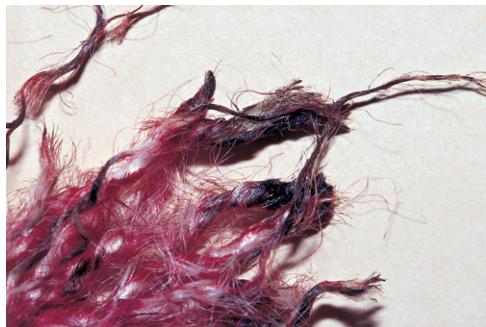
sern sahen aus, als hätten sie keine wesentliche Energie aufgenommen, so als wäre das Seil wie Zunder gerissen. Es tauchte das Ge-

... oder was?

spenst eines Verbrechens auf. War das Seil während dem Abseilen bewusst durchgetrennt worden? Doch dieser Verdacht konnte schnell entkräftet werden:

- Erstens waren bei der makroskopischen Untersuchung der Rissstelle keinerlei Anzeichen für das Einwirken einer scharfen Klinge zu entdecken,
- zweitens riss das Seil laut Unfallbericht nicht beim Abseilen des Seilersten, sondern als der Seilzweite abseilte, während sein Seilpartner schon unten, am nächsten Abseihaken, auf ihn wartete, und
- drittens befand sich die Rissstelle nicht im Bereich des Abseihakens, sondern mindestens vier Meter davon entfernt.

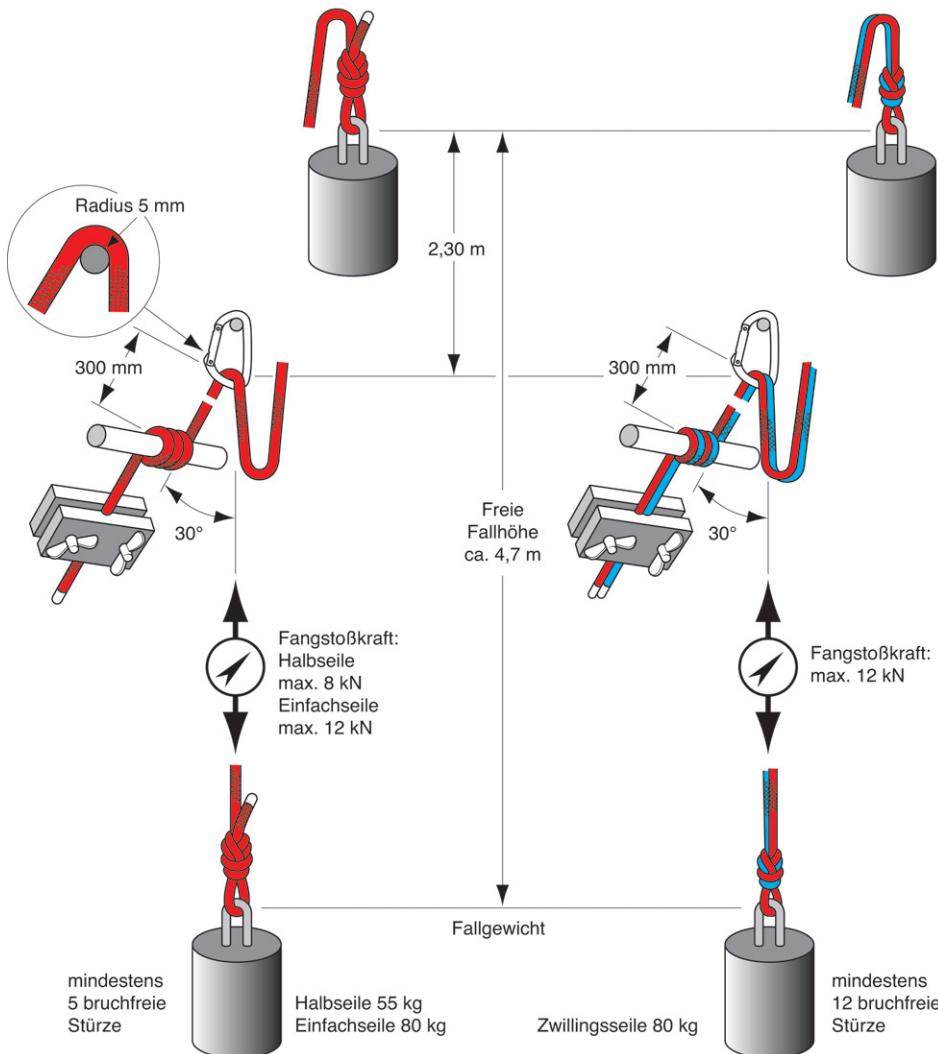
Fallprüfung nach Norm EN 892 und UIAA 101

Doch es sollte noch verrückter kommen. Ich schickte einige Stücke des Unfallseiles zur Belastungsprüfung nach Stuttgart. Mit einer Probe wurde ein Fallversuch unternommen. Ergebnis: ein Sturz gehalten, allerdings mit einem deutlichen Anriß. Fangstoß 8,5 kN (ca. 850 kp). Wieder standen wir vor einem Rätsel. Wenn ein Seil noch einen Normsturz aushält, dann kann es beim Abseilen nie und nimmer reißen. Die Verwirrung war komplett.

Weitere Seilproben wurden auf der Zugprüfmaschine statisch bis zum Bruch belastet. Ergebnis: Bruchkraft 0,8 kN (ca. 80 kp), bei der zweiten Probe 1,0 kN (ca. 100 kp) und bei einer dritten 1,5 kN (ca. 150 kp). Das war nun ebenso unverständlich und passte vor allem nicht mit dem einen gehaltenen Normsturz zusammen: Wenn einerseits ein Teil des Unfallseiles bei einer Belastung von 0,8 bis 1,5 kN (ca. 80–150 kp) reißt und andererseits noch einen Sturz mit Fangstoß von 8,5 kN (ca. 850 kp) aushält, dann stimmt etwas nicht. Die Untersuchungsergebnisse widersprachen sich vollkommen – allerdings nur unter der Voraussetzung, dass das Seil durchgehend gleichmäßige Qualität aufweist, wie dies bei allen Seilen sein sollte, von den Normen auch gefordert wird und wie das in der Regel auch ist. Also musste es hier eine Abweichung von der Norm, eine Ausnahme von der Regel geben. Es blieb nur noch die Erklärungsmöglichkeit, dass das Seil »nicht durchgehend gleichmäßig fest« ist. Die untersuchten Seilstücke mussten voneinander abweichen. Dieser Umkehrschluss führte uns weiter. Und die geringen Bruchkraftwerte beim statischen Zugversuch deuteten auf den Grund des Seilrisses im Botzong-Kamin hin. Denn bei einer Belastung dieser Größenordnung hatte sich ja der Seilriss beim Abseilen ereignet.

Wir sahen uns daraufhin noch einmal das auf der Fallprüfstation belastete Seilstück genauer an, das den einen Sturz, wenn auch mit Anriß, ausgehalten hatte. Die Beinahe-Rissstelle befand sich eigenartigerweise innerhalb der freien Seilstrecke (zwischen Fallgewicht und Umlenkplatte), also dort, wo ein Seil gleichmäßiger Festigkeit (richtig: Kantenarbeitsvermögen) überhaupt nicht reißen kann. Immer noch standen wir vor einem Rätsel. Die Ver-

wirrung war nicht im Geringsten weniger geworden. Ein Seil kann auf der Fallprüfstation nur an der Umlenkstelle, die einem Zwischen-sicherungskarabiner entspricht, reißen. Denn an der Umlenkstelle kommen zur reinen Zugbelastung noch Biege-, Druck- und Scherbelastung hinzu, die in ihrer Summe zum Seilriss an dieser Stelle führen. Diese Überlagerung mehrerer Belastungsarten ist in der freien Seilstrecke nicht möglich. Hier wird das Seil praktisch nur auf Zug belastet und kann deshalb nicht reißen. Und genau dort aber ist es teilweise gerissen.

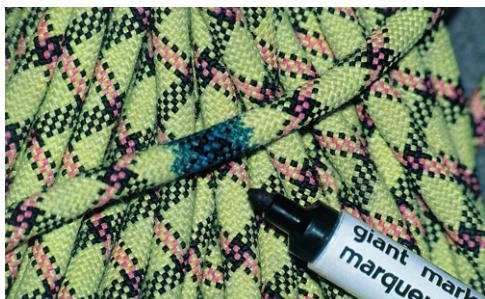
Damit sind wir bei einer Frage, die in ähnlichem Zusammenhang mit Chemikalien steht und die uns im Sicherheitskreis immer wieder gestellt wird: »Kann man die Seilmitte mit einem Farbstift markieren?« Wir haben dies bisher noch nicht untersucht – und es macht auch keinen Sinn. Warum nicht? Nehmen wir an, man fände heraus, dass die Markierung mit dem XY-Farbstift nicht schadet und man würde dies publizieren, dann würden die Kletterer ihre Seile damit markieren. Niemand könnte aber garantieren, dass die chemische Zusammensetzung des XY-Farbstiftes für alle Zeiten die gleiche bleibt. Der Hersteller kann die Zusammensetzung ändern, ohne dass davon etwas bekannt wird. Und eine Änderung der chemischen Zusammensetzung kann zur Qua-

Mittenmarkierung: Mit Farbstift ...

Ein besonderer Markierungsstift wurde inzwischen vom Autor untersucht, weil der amerikanische Exporteur angab, dass damit keinerlei Beeinträchtigungen am Seil auftreten würden. Ergebnis: falsch! Abnahme der Anzahl ausgehaltener Normstürze bis zu 50 %. Hierzu siehe Band 2, Seite 123. Trotzdem bestand noch keine unmittelbare Bruchgefahr. Gefährlich hätte es erst werden können, wenn exakt die drei oder vier Zentimeter lange Markierung bei Sturzbelastung auf einer Felskante zu liegen gekommen wäre. Die Wahrscheinlichkeit einer solchen Belastung dürfte aber sehr gering sein (siehe hierzu die Seilrisstabelle in Band 2, Seite 120). – Zum Einfluss weiterer Substanzen auf Seile siehe Band 2, Seite 114 f.

litätsminderung des Seiles führen. Bleibt derzeit nur die Möglichkeit, die Seilmitte mit Klebeband zu markieren. Das hat aber auch Nachteile. Erstens hält das Klebeband nicht lang, und zweitens ist es beim Seilabziehen (nach dem Abseilen) recht hinderlich.

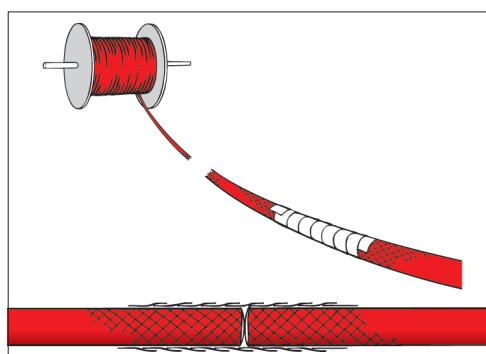
ben und -einholen versuchte er immer wieder die Mitte abzuschätzen und musste dabei jedes Mal feststellen, dass die Mitte »wirklich überhaupt nicht in der Mitte sein konnte«. Bei der Gipfelrast löste er das Klebeband der Mittenmarkierung an einer Seite – und traute seinen Augen nicht. Unter dem Klebeband kam der Seilkern hervor. Neugierig geworden, entfernte er das Klebeband vollständig und musste feststellen, dass der Mantel zu mehr als der Hälfte gerissen war. Er hielt das Seilstück seinem Partner fragend unter die Nase. Der meinte nur lakonisch, dass er das Seil gerade erst vor vier Wochen gekauft habe und wegen der »kleinen« Beschädigung den neuen Strick nicht gleich aussondern wollte. Außerdem seien es ja zwei Stricke. So habe er sich halt mit Klebeband beholfen.

So unglaublich diese Story auch klingen mag, noch unglaublicher ist die Reaktion des Verkäufers im Sportgeschäft bei der Reklamation. Das Seil wurde ohne ein Wort der Entschuldigung umgetauscht, und der Sportkletterer musste sich noch dumm anreden lassen, »... was er denn eigentlich will, es sei ja schließlich nichts passiert«. Bleibt nur die Empfehlung:

Traue keinem Seil mit Klebeband!
