# 1 Werkstattgerechte Schadensanalyse von CFK-Strukturbauarten

*Shopfloor suitable damage analysis of CFRP parts*

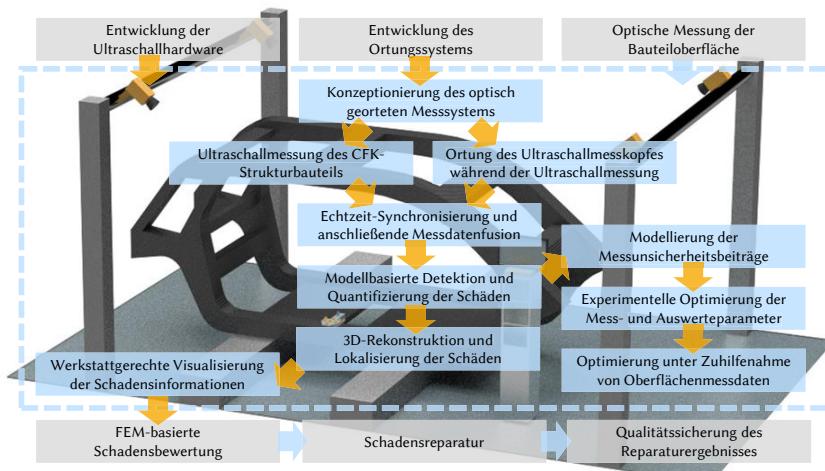
In Kapitel 2 wird zunächst der Stand der Technik dargelegt. Es werden kurz die Eigenschaften und die Marktentwicklung von CFK diskutiert. Im Anschluss liegt der Fokus auf den Schadensbildern in CFK sowie vorhandenen und in Entwicklung befindlichen Reparaturverfahren. Kapitel 3 befasst sich mit der messtechnischen Schadenserkennung, begründet den Einsatz der Ultraschallmesstechnik und zeigt Defizite hinsichtlich der ultraschallbasierten Schadensanalyse, der Werkstatttauglichkeit sowie der Messunsicherheitsbestimmung auf. Der Hauptteil dieser Forschungsarbeit beginnt in Kapitel 4 mit der Darlegung der angewandten Forschungsmethodik des Design Science Research (DSR) und einer Formulierung der forschungsleitenden Teilforschungsfragen. Im Anschluss wird der Aufbau der Kapitel 5-8 aus dem Kontext der DSR-Methodik heraus motiviert und dargelegt. Die Inhalte dieses Hauptteils der Forschungsarbeit und der abgrenzende heuristische Bezugsrahmen sind in der folgenden Abbildung dargestellt.

Abbildung 1-1: Heuristischer Bezugsrahmen und Inhalte der Forschungsarbeit

Bezogen auf den konzeptionierten Messprozess endet diese Forschungsarbeit mit der Bereitstellung der notwendigen Schadensinformationen für die FEM-basierte Schadensbewertung. Die Schadensbewertung, die auf Basis dieser auszulegenden Schadensreparatur sowie die Qualitätssicherung des Reparaturergebnisses sind nicht mehr Gegenstand dieser Forschungsarbeit (vgl. Abbildung 1-1).
