Die
ADELSSITZE
der Familie von Münchhausen
in der ehemaligen Grafschaft Schaumburg

Studien zu einer frühneuzeitlichen Bauaufgabe
im mittleren Weserraum

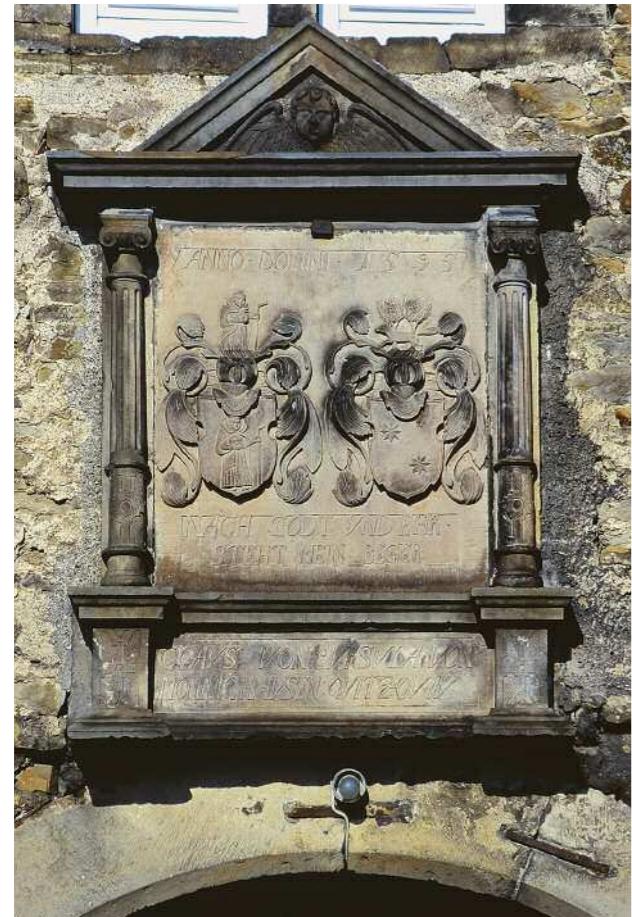
47 | Münchhausenhof Apelern, Torhaus, Inschrifttafel von 1595

Am Torhaus (Abb. 46) ist eine Wappentafel mit der inschriftlichen Datierung 1595(i) angebracht (Abb. 47).¹⁴⁰ Es läge daher nahe anzunehmen, dass es sich dabei um

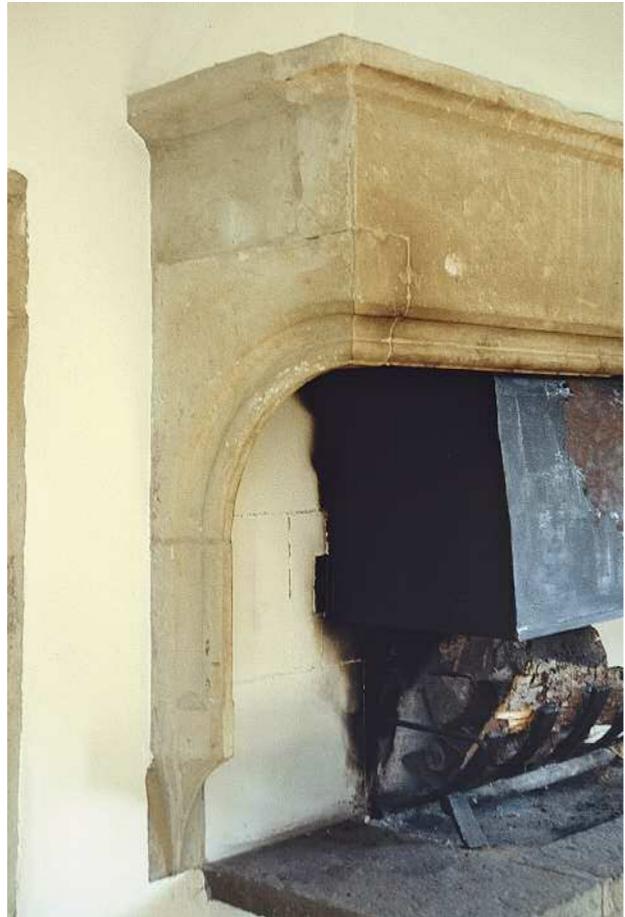
48 | Münchhausenhof Apelern, Torhaus, linke Wange des Sandsteinkamins im zweiten Obergeschoss

das Jahr der baulichen Vollendung dieses Gebäudes handelt. Es gibt jedoch mehrere Anhaltspunkte, die dafür sprechen, dass das Torhaus gleichzeitig mit dem Herrenhaus von 1561(i) entstanden oder diesem sogar zeitlich vorangegangen ist. So befindet sich im zweiten Obergeschoss ein Sandsteinkamin, dessen schlichte Profilierung – ähnlich zahlreichen Beispielen der Umgebung –¹⁴¹ sehr gut in diese Zeit passt (Abb. 48). Ein eindeutiges Indiz für eine frühere Bauzeit geben zwei dendrochronologische Proben aus dem Dachwerk des Torhauses, deren Datierung einheitlich das Jahr 1551(d) ergab.¹⁴² Die zudem seitlich eingeputzte Wappentafel mit der Jahresangabe 1595(i) steht demnach nicht im Zusammenhang mit dieser Baumaßnahme. Der darauf genannte Claus von Münchhausen hatte als Sohn des Bauherrn Börries bei der Erbteilung zwischen ihm und seinen beiden Brüdern Ludolf und Otto 1594 das Gut in Apelern erhalten. Mit der Anbringung besagter Inschrifttafel am Torhaus dürfte er im darauffolgenden Jahr seine Inbesitznahme des Gutes dokumentiert haben.

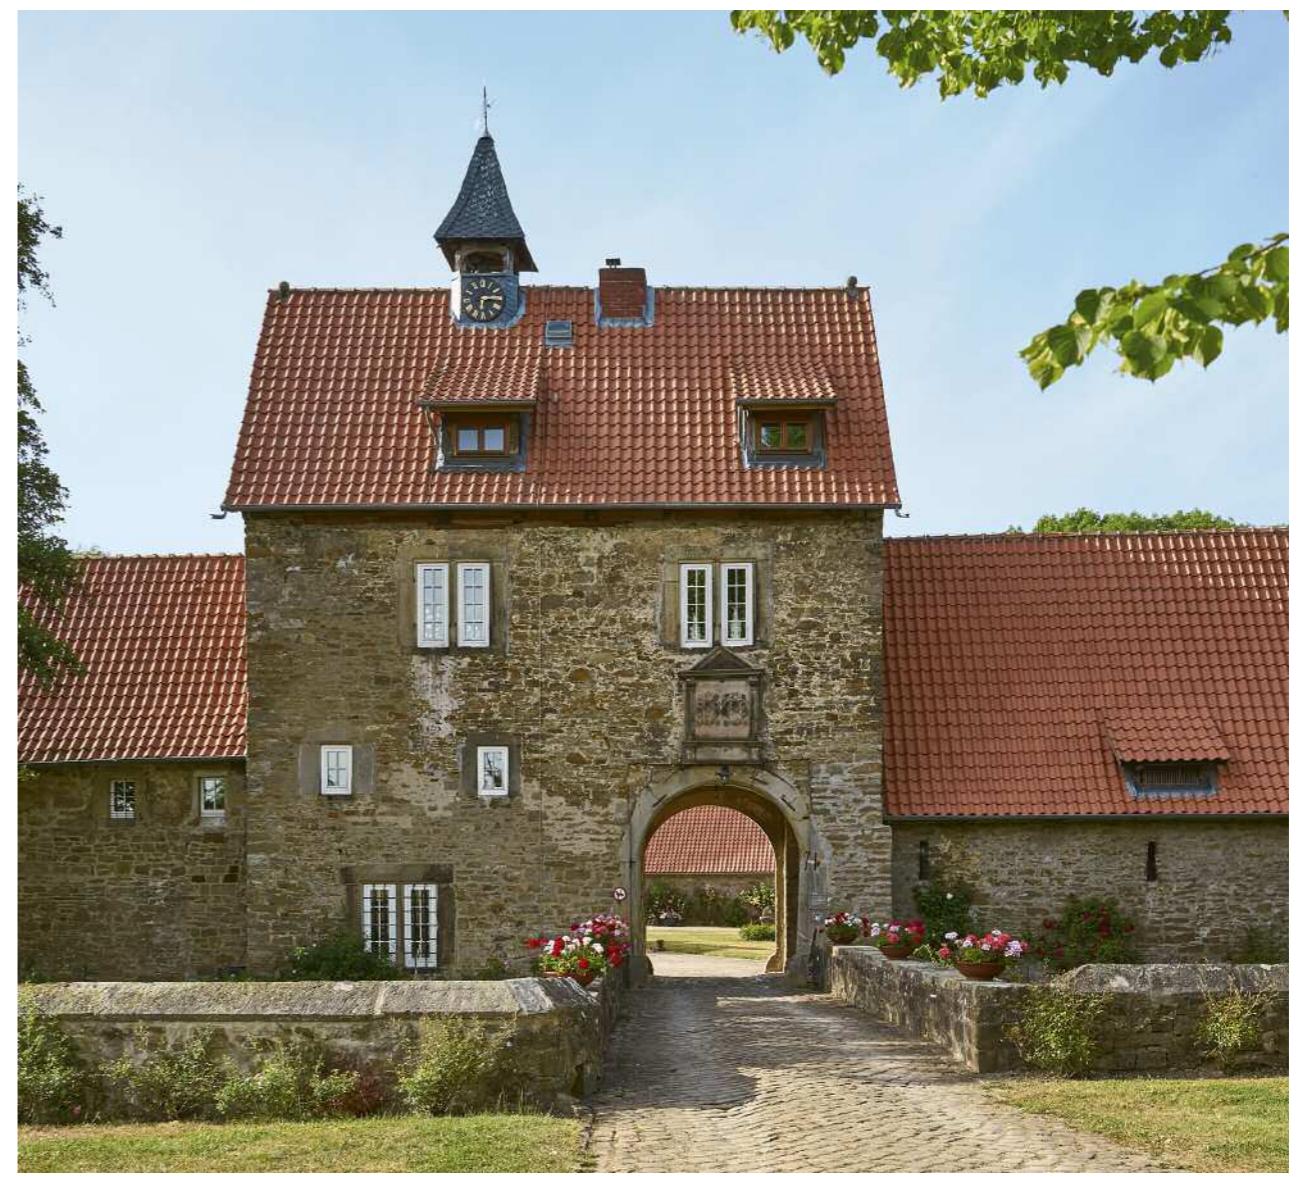
46 | Münchhausenhof Apelern, Torhaus, Außenansicht von Süden

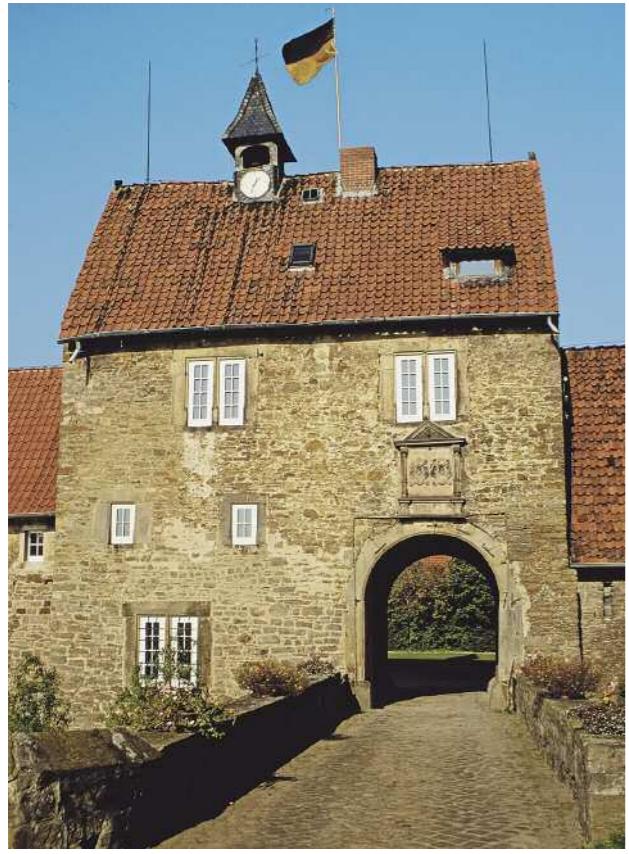
49 | Münchhausenhof Apelern, Torhaus, Außenansicht von Süden

Das Gebäude (Fig. 10 APM und Abb. 49 und 50) erhebt sich als dreigeschossiger, traufständiger Bruchsteinbau

mit einer dezentral platzierten, rundbogigen Tordurchfahrt, einem nahezu mittigen Kaminblock und einem Satteldach mit Dachreiter für eine Glocke. An die Giebelseiten schließen je ein etwas schmälerer, niedrigerer Flügel an, deren Firsthöhe in etwa der Traufhöhe des Torhauses entspricht, und zwar auf der einen Seite der im Verbund stehende Anschlussflügel und auf der anderen Seite ein Stallgebäude. Die Außenfassade ist reicher durchfenstert als die Hoffassade (Fig. 10 APM und Abb. 51, 52 und 53), auf der sich der Eingang in das Gebäude befindet. Tür- und Fensteröffnungen haben auch hier Sandsteingewände (Fig. 12 APM), die mit einer Außenkehle oder einer einfachen Fase und zum Teil auch einer Kehle auf ihrer Innenseite, jedoch anders profiliert und infolgedessen möglicherweise älter sind als am Her-

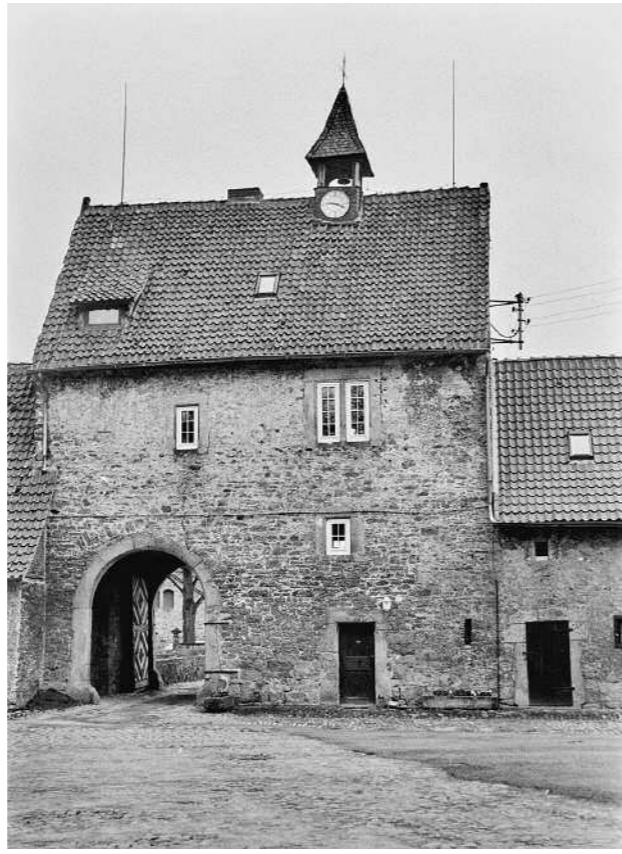
51 | Münchhausenhof Apelern, Torhaus, Hoffassade

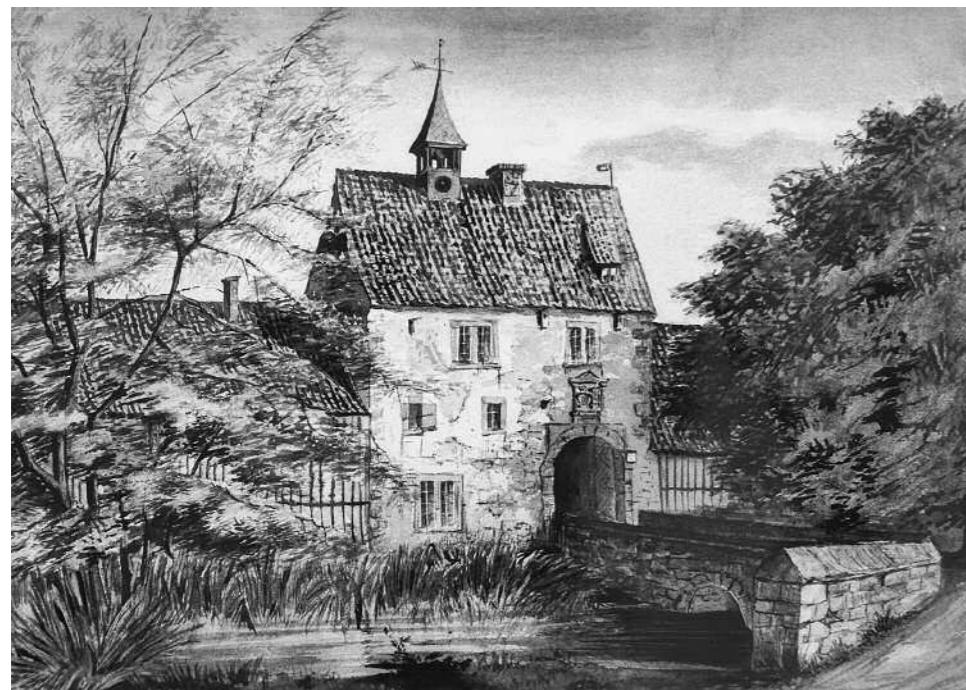
50 | Münchhausenhof Apelern, Torhaus, Außenansicht, Aquarell von (U.) E. Fischer, 1880–1890

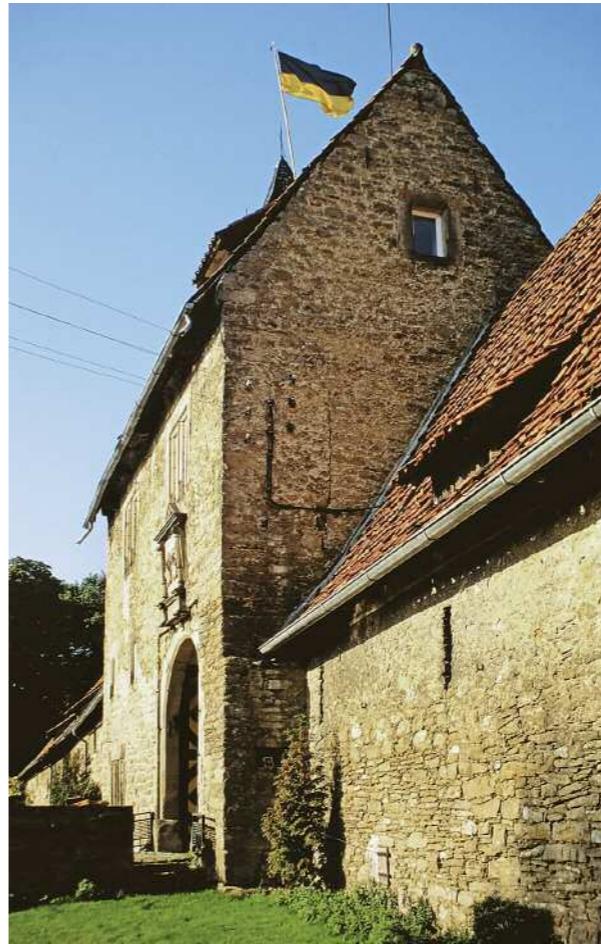
56 | Münchhausenhof Apelern, Torhaus, östliche Giebelfassade

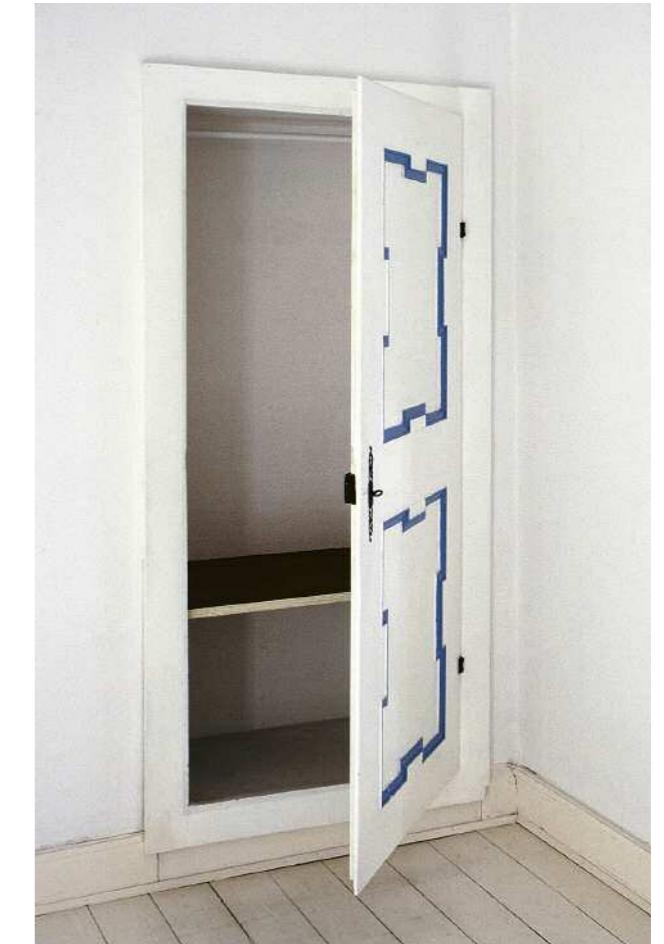
57 | Münchhausenhof Apelern, Torhaus, Wandschrank im zweiten Obergeschoss

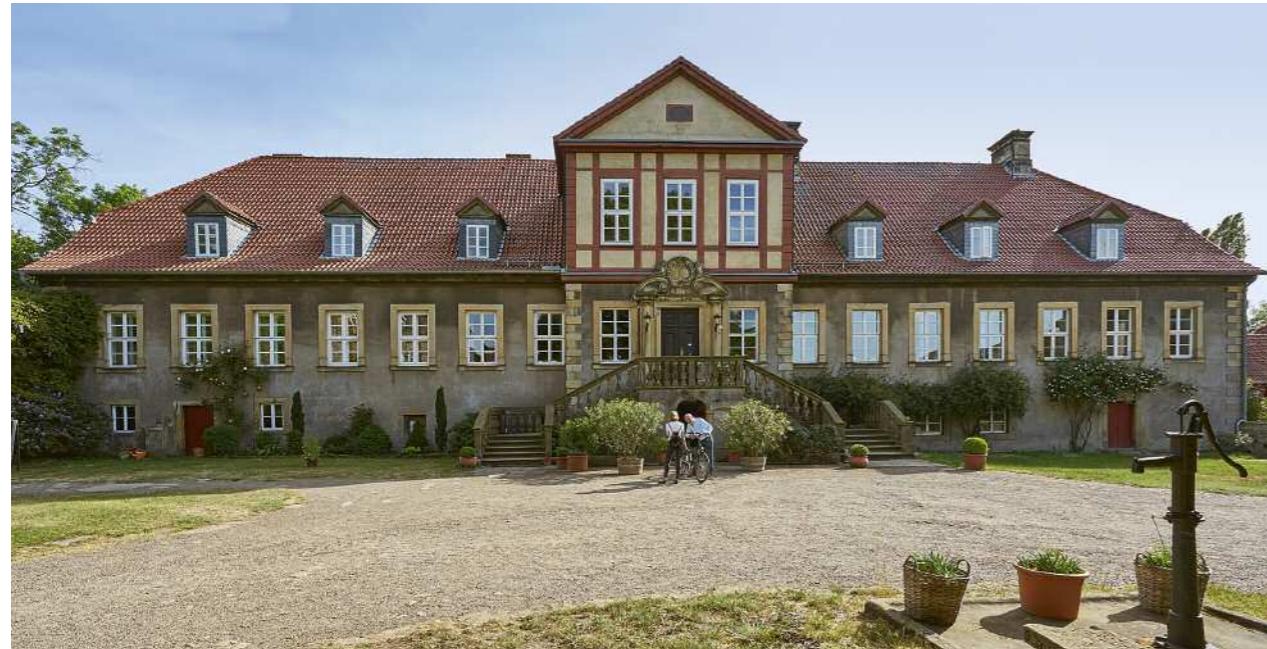
169 | Rittergut Remeringhausen, Hoffassade des barocken Herrenhauses von 1701

den in seiner heutigen Form aus dem 18. Jahrhundert stammenden Graben überspannt,³⁵⁸ erreicht man das massive Torgebäude, das in den nordwestlichen Flügel integriert ist (Abb. 166). Es enthält mittig eine hohe segmentbogige Durchfahrt und wird durch einen auf der Hofseite darüber eingemauerten Wappenstein mit der Jahreszahl 1701(i) datiert (Abb. 167).³⁵⁹ Eine weitere Wappentafel von 1765 ist auf der Außenseite über der Durchfahrt angebracht (Abb. 168).³⁶⁰ Das Torhaus wurde nach einem größeren Gutsbrand 1932(a) aufgestockt und mit einem Walmdach versehen.³⁶¹ Von demselben Brand waren auch die anschließenden Stallgebäude sowie eine entlang der nordöstlichen Seite gelegene Scheune betroffen, die 1932(a) in veränderter Form wiederaufgebaut wurden. Vor dem im Südwesten gelegenen barocken Herrenhaus (Abb. 169) von 1701(i), mit den Wappen des Erbauerehe-

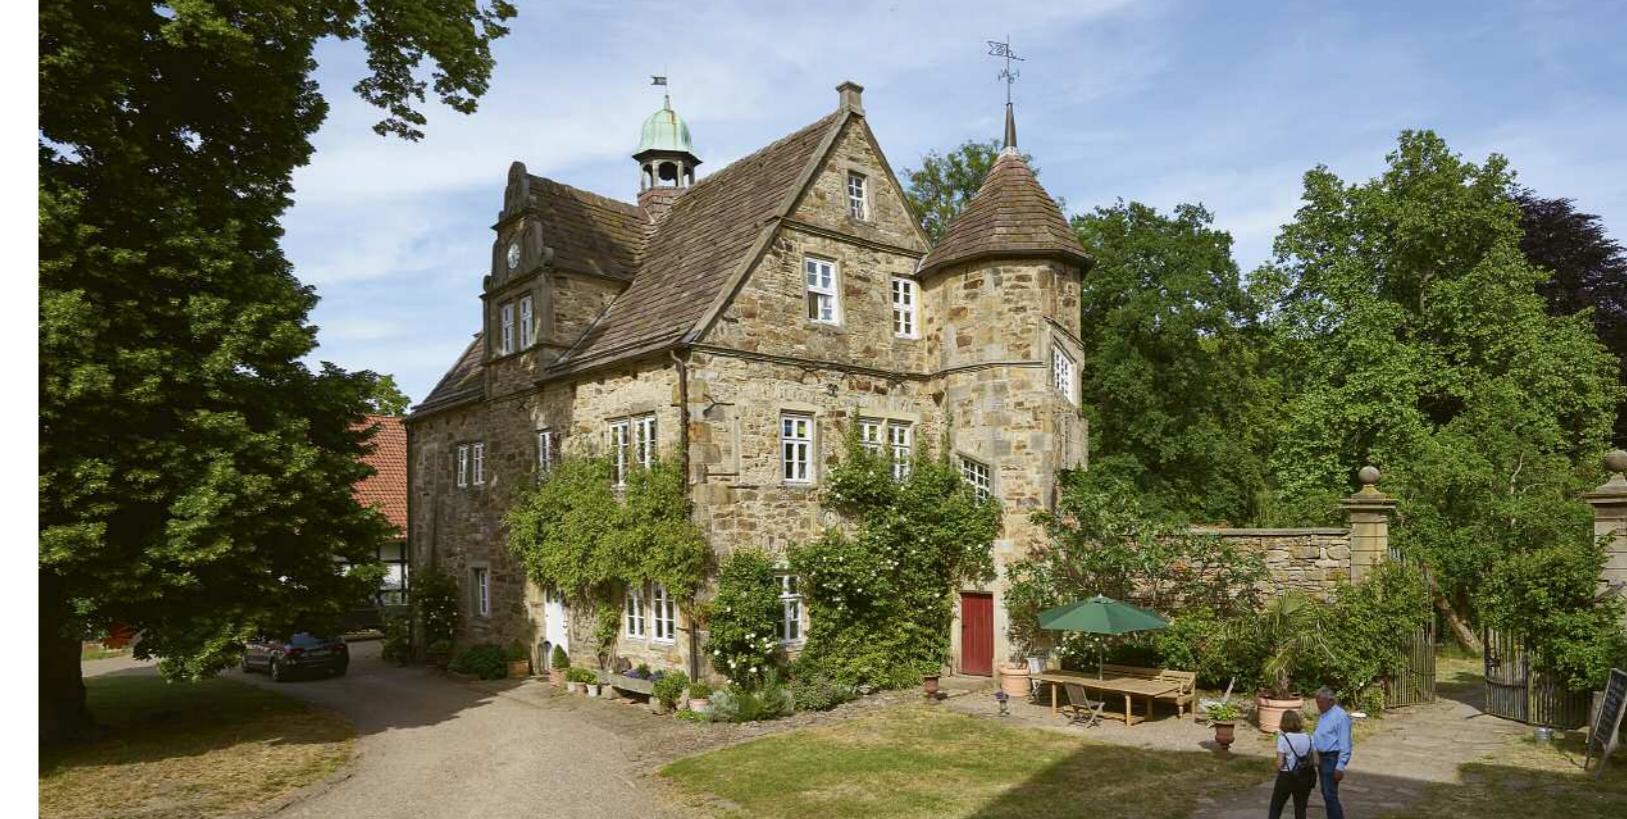
172 | Rittergut Remeringhausen, Schlösschen mit Tor zum Garten

Der traufständige Giebelbau des Schlosschens steht frei (Abb. 172) und ist nur von einer geschossigen Bruchsteinmauer zum Graben hin eingefasst. Zwischen dem Schlosschen und dem barocken Herrenhaus befindet sich ein schmiedeeisernes Tor, eine zweite Brücke führt über den Graben in den Gutsgarten. An dessen südwestlichem Rand liegt die alte, allein für den Gutsbedarf bestimmte

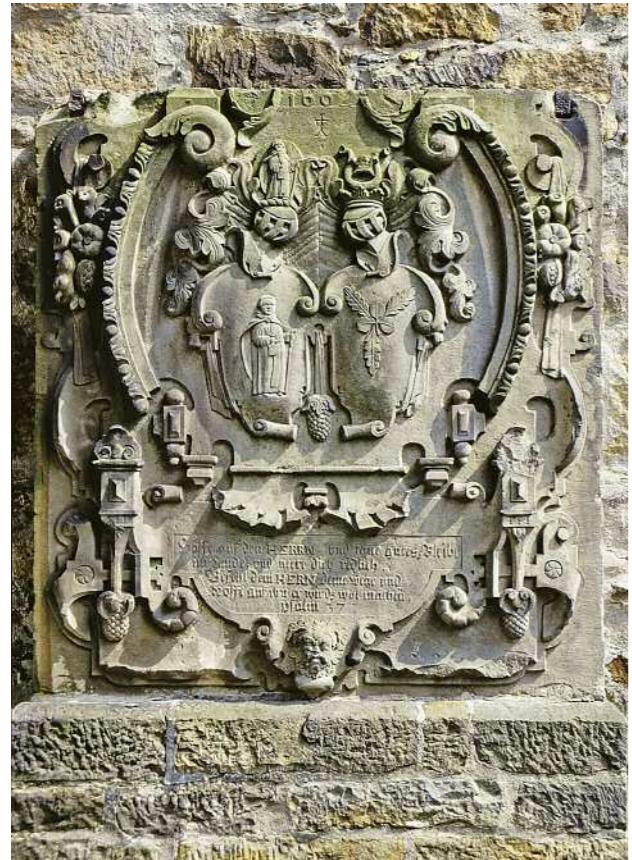
173 | Rittergut Remeringhausen, Wappenstein von 1602

lich nahmen die Arbeiten bis zur endgültigen Fertigstellung des Gutsausbaus insgesamt jedoch noch weitere Jahre in Anspruch, da Albert Neukirch mehrere fragmentarische Baunotizen Ludolfs aus den Jahren 1608–1609 und von 1611 zitiert.³⁶⁸ Sie betreffen vor allem die Beschäftigung eines weiteren namentlich genannten Meisters, eines Heinrich Witte aus Oldendorf, für die Steinhouearbeiten für Torweg und Mauer, einen neuen Keller und eine neue Küche. Spätestens 1612, zum Zeitpunkt der Erstellung des frühesten Inventares, dürften die Bauarbeiten aber vollständig abgeschlossen gewesen sein. Ludolf von Münchhausen und seine Frau Anna von Bismarck bewohnten das Gut bereits seit ihrer Hochzeit im Jahr 1600 oder kurz danach im Wechsel mit dem größeren Stadtsitz in Oldendorf.³⁶⁹ Dafür spricht auch ein 1602(i) datierter Wappenstein, versehen mit prächtigem Renaissance-Dekor und dem Allianzwappen des Erbauerhepaars sowie einer biblischen Inschrift (Abb. 173).³⁷⁰

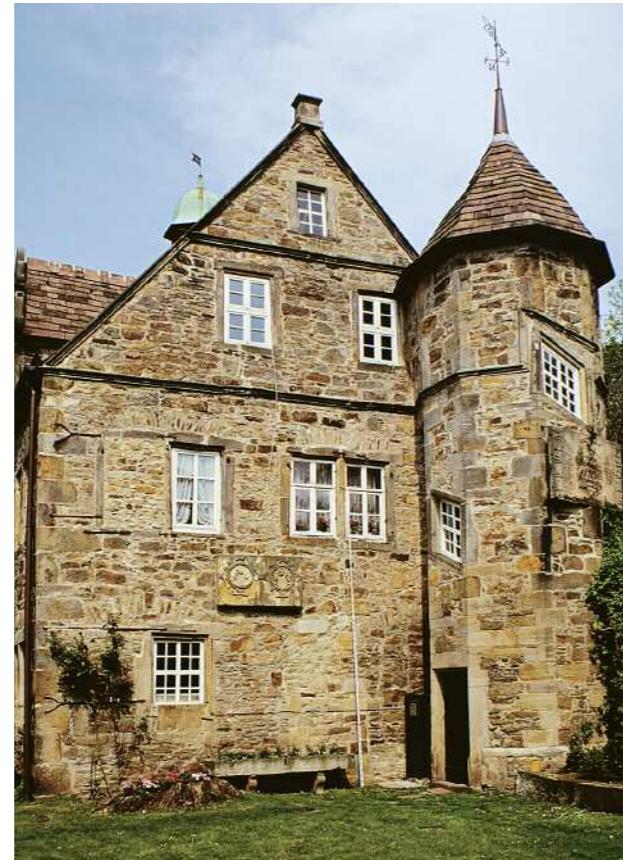
176 | Rittergut Remeringhausen, Schlosschen, südwestliche Giebelfassade mit Treppenturm

Das sogenannte Schlosschen (Abb. 175 und 176) ist ein kleiner zweigeschossiger Bruchsteinbau mit einem Sat-

teldach, einem sechseckigen, laternenförmigen Dachreiter und einem hohen Zwerchhaus in der Mitte der Traufseite zum Hof. Vor der südwestlichen Giebelfassade steht, eingefasst in die rückwärtige Mauer zum Graben, ein ok-

togonaler Wendeltreppenturm, der das einzige noch bewohnte Obergeschoss sowie das Dachgeschoss erschließt. Zugang ins Erdgeschoss bietet ein etwas nach rechts aus der Mitte verschobener, rundbogiger Eingang. Der insge-

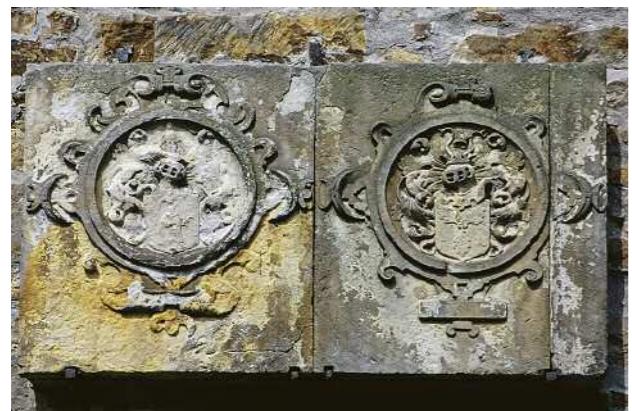
174 | Rittergut Remeringhausen, Schlosschen, Wappenkartuschen an der südwestlichen Giebelfassade

Zwei weitere einzelne Sandsteinkartuschen aus der Bauzeit mit dem Wappen der von Münchhausen und von Bismarck sind an der südwestlichen Giebelfassade des Schlosschens angebracht (Abb. 174).

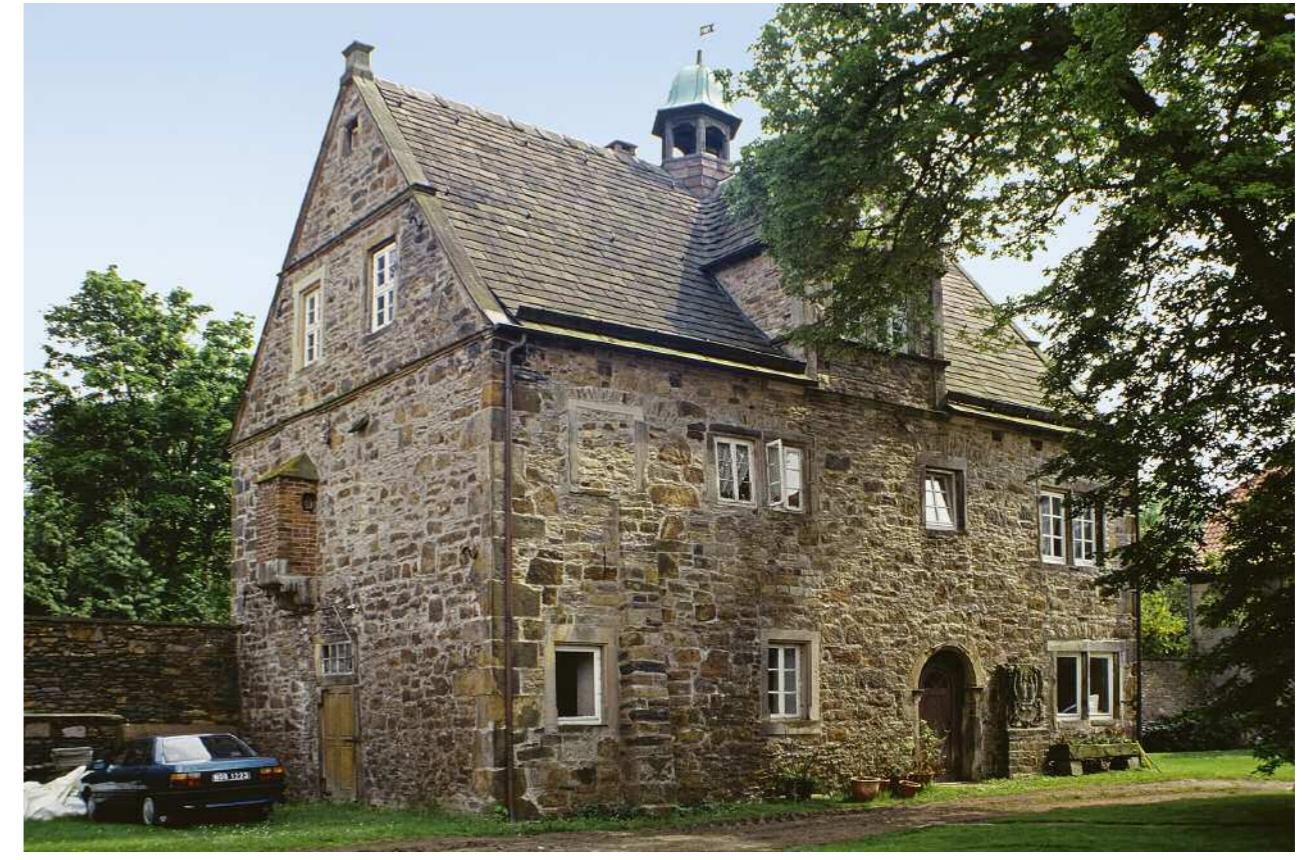
175 | Rittergut Remeringhausen, Schlosschen, Ansicht von Norden

Unterhalb der Traufe sind mit Ausnahme der mittleren Zone mit dem Zwerchhaus die Balkenköpfe der Deckenbalkenlage im Mauerwerk sichtbar (Abb. 175). Besonders auffällig ist, dass sich das Traufgesims über das Zwerchhaus fortsetzt. Zu den Sanierungsmaßnahmen von 1989/90 gehört der vollständige Ab- und Wiederaufbau des gesamten Zwerchhauses wegen starker Ausbuchtungen und Risse im Mauerwerk (Abb. 179). Dabei wurden zwei Sandsteine herausgenommen, die mit Eisenklammern am Mittelposten des Fensters befestigt waren. Die Seitenwände, die vorher aus einer Holzkonstruktion mit Backsteinausmauerung bestanden, ersetzte man in Bruchstein und die Dachkonstruktion wurde ausgetauscht. Bei der Erneuerung der darunterliegenden Mauerlatten stellte man fest, dass deren äußere ungewöhnlicherweise durch die Mauerscheibe des Zwerchhauses hindurchläuft, wenn auch im Dachwerk keine weiteren Anzeichen für einen nachträglichen Einbau des Zwerchhauses mehr vorlagen.³⁷⁷ Gegen Nachträglichkeit spricht auch ein stilistischer Vergleich mit in etwa zeitgleichen Bauwerken aus dem möglichen Einflussbereich. Die formale Ausbildung des Ziergiebels unterscheidet sich in der flachen Oberfläche

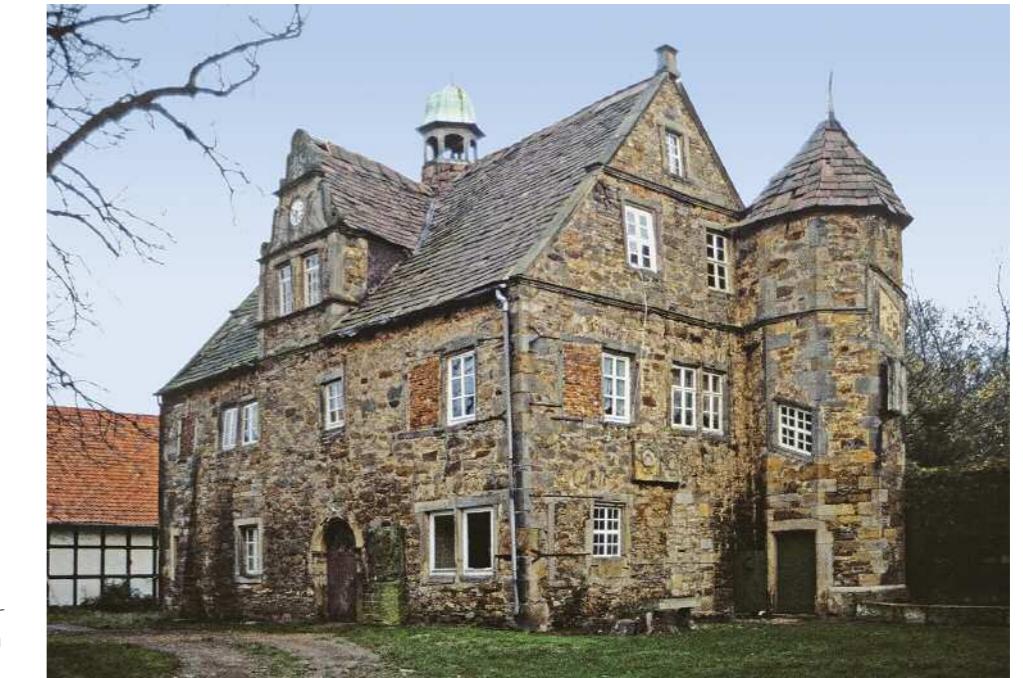
177 | Rittergut Remeringhausen, Schlosschen, Ansicht von Westen (1988)

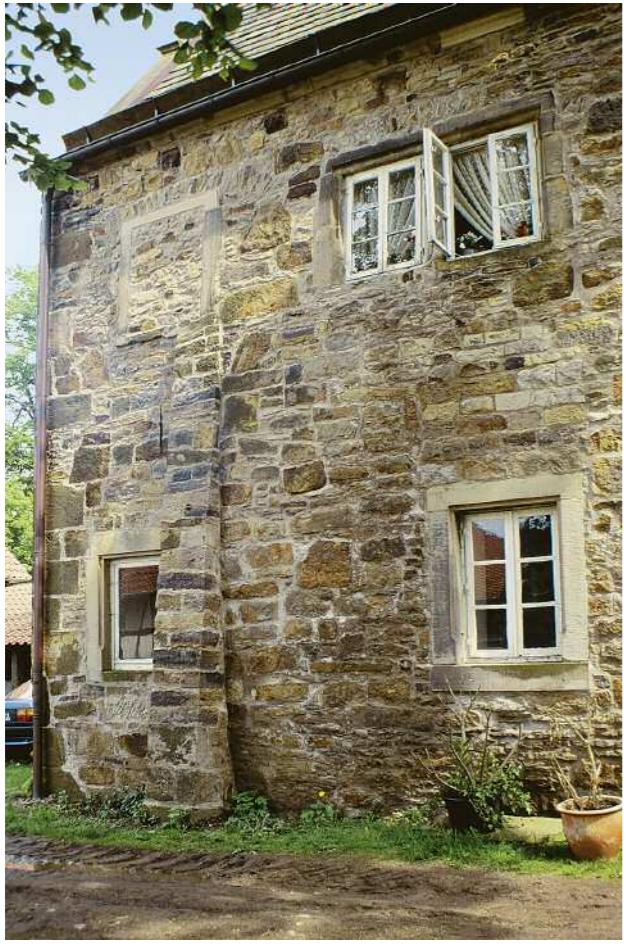
178 | Rittergut Remeringhausen, Schlosschen, Strebepfeiler an der Hoffassade

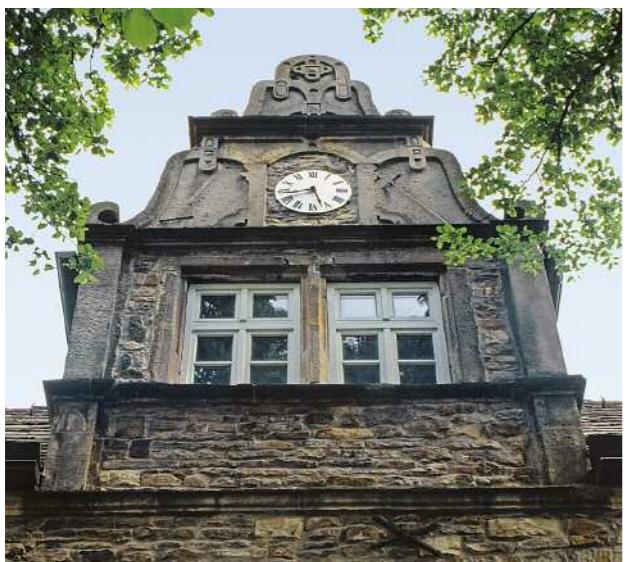
179 | Rittergut Remeringhausen, Schlosschen, Zwerchhausgiebel

Traufhöhe umlaufenden Gesimsband gegliedert. Dieses setzt sich, auf der Rückseite unterbrochen, über den Treppenturm hinweg fort, der sich im Gegensatz zum Gebäude des Schlosschens über einem leicht vorspringenden Sockel erhebt.³⁷¹ Weitere Gliederungselemente finden sich lediglich an den beiden Giebeln und am Zwerchhaus. Bei den Giebeln, die jeweils von einem ursprünglich vermutlich einen Obelisken tragenden Sockel gekrönt werden,³⁷² durchdringen sich ein Geschossgesims in Kehlbalkenhöhe und Gesimsbänder auf den Schrägen und bilden kleine Überstände als Auflager für ehemaligen Kugelbesatz aus. Das von Pilastern gerahmte Zwerchhaus wird durch drei Gesimse unterteilt: Über einer Brüstungs- und Fensterzone erhebt sich ein Volutengiebel aus Sandstein mit Beschlagwerkfüllung und einer Uhr im Zentrum. Alle Gesimse sind aus Sandstein und haben ein steigendes Karniesprofil.

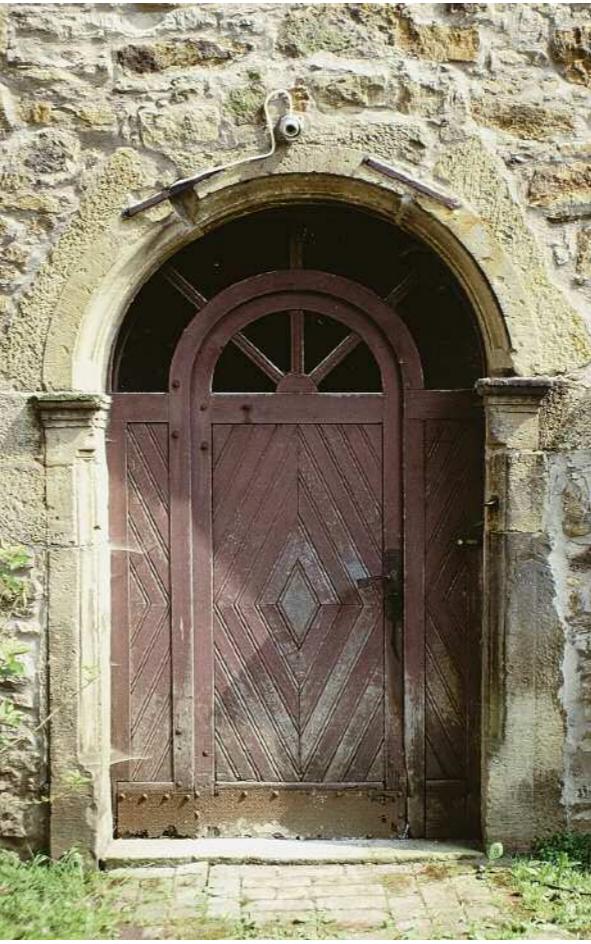
180 | Rittergut Remeringhausen, Schlosschen, Hoffassade, Eingangsportal

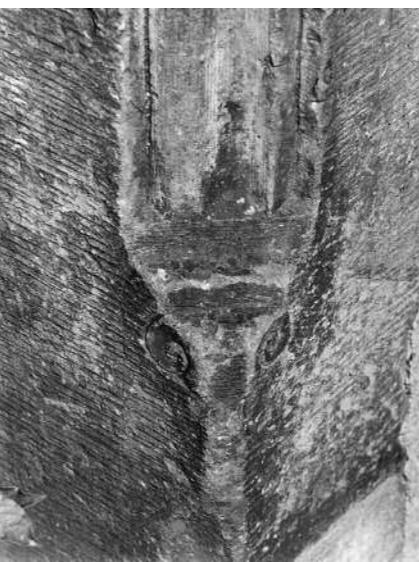
181 | Rittergut Remeringhausen, Schlosschen, Profildetail des Eingangsportals

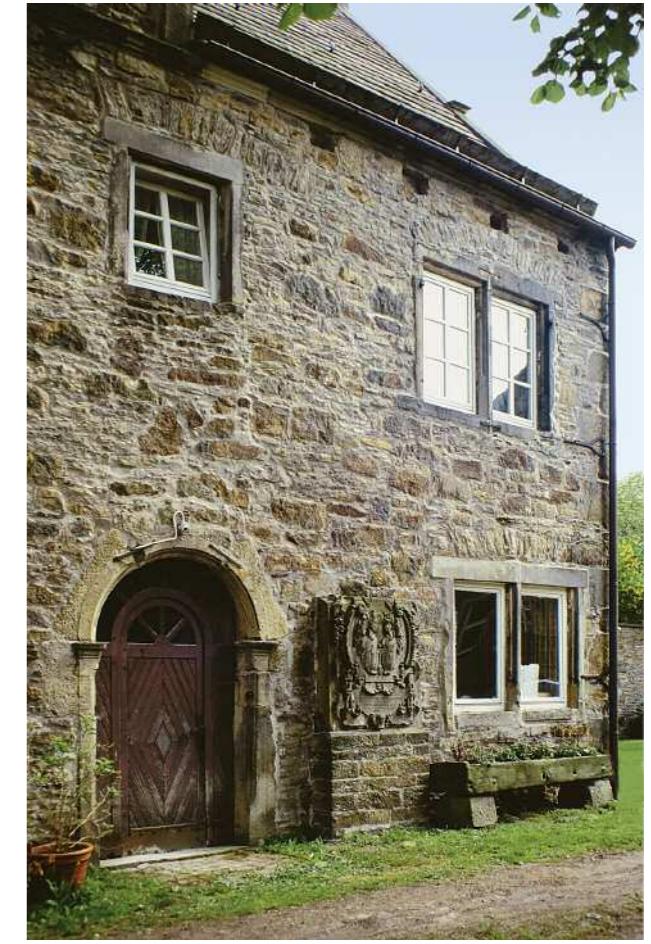
182 | Rittergut Remeringhausen, Schlosschen, westlicher Teil der Hoffassade

Auf der nordwestlichen Eingangsseite (Fig. I REM) fällt zunächst die unregelmäßige Größe und Verteilung der Fenster auf. Die beiden Erdgeschossfenster mit ihren gleichmäßig scharrierten Sandsteineinfassungen mit angezeichneter Gehrung sind erst nach 1914 eingesetzt worden, da sie im Erdgeschossgrundriss von Bernhard Niemeyer (Abb. 164) noch nicht eingezeichnet sind. Der vorgelagerte, sich nach oben verjüngende Stützpfeiler aus Bruchstein (Abb. 178) ist vermutlich eine Ergänzung aus klassizistischer Zeit, da ihn das Aquarell vom Ende des 19. Jahrhunderts schon zeigt (Abb. 163). Die vergleichsweise kleinen Fenster im Obergeschoss darüber und über dem Eingang sind teilerneuert,³⁷⁵ aufgrund der überfangenden Entlastungsbögen aber als ursprünglich anzunehmen. Die Konzentration der Durchfensterung auf den südwestlichen Bereich mit zwei großen Fensterpaaren

mit Entlastungsbögen übereinander³⁷⁶ lässt bereits eine gewisse Unterscheidung dieses Bereiches vom Rest des Hauses erkennen, die sich im Innern im unterschiedlichen Niveau des Obergeschossfußbodens manifestiert.
