Die Problematik degraderter synthetischer Polymere in der Kunst- und Baudenkmalflege, denkmalpflegerischer Ansatz und Vorschlag für ein geeignetes Untersuchungsprogramm

STEFFEN LAUE, MECHTHILD NOLL-MINOR

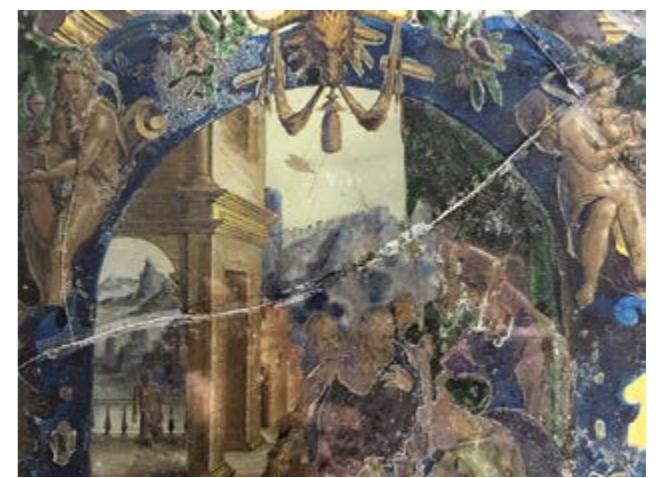
Abb. 1: Ausschnitt aus einer Glasmalereischeiben von Hans Jakob Sprüngli, Zürich, monogrammiert IS und datiert 1597. Reduzierung der Malerei durch Sprunkklebung mit Polyacrylat/Polymethacrylat, Bild: M. Noll-Minor 2021

Der Einsatz weiterer synthetischer Polymere – wie Polyesterharz als Zusatz für Mörtel an der Ringstele in Schwedt (Laue, 2025) und verschiedene Klebe- und Kittmaterialien – von Silikon- bis Epoxidharzen – in der Restaurierung von Bleiverglasungen (Herm et al., 2025, Rahfoth, 2025) geht aus Untersuchungen in Konservierungsprojekten der letzten Jahre hervor (Abb. 1).

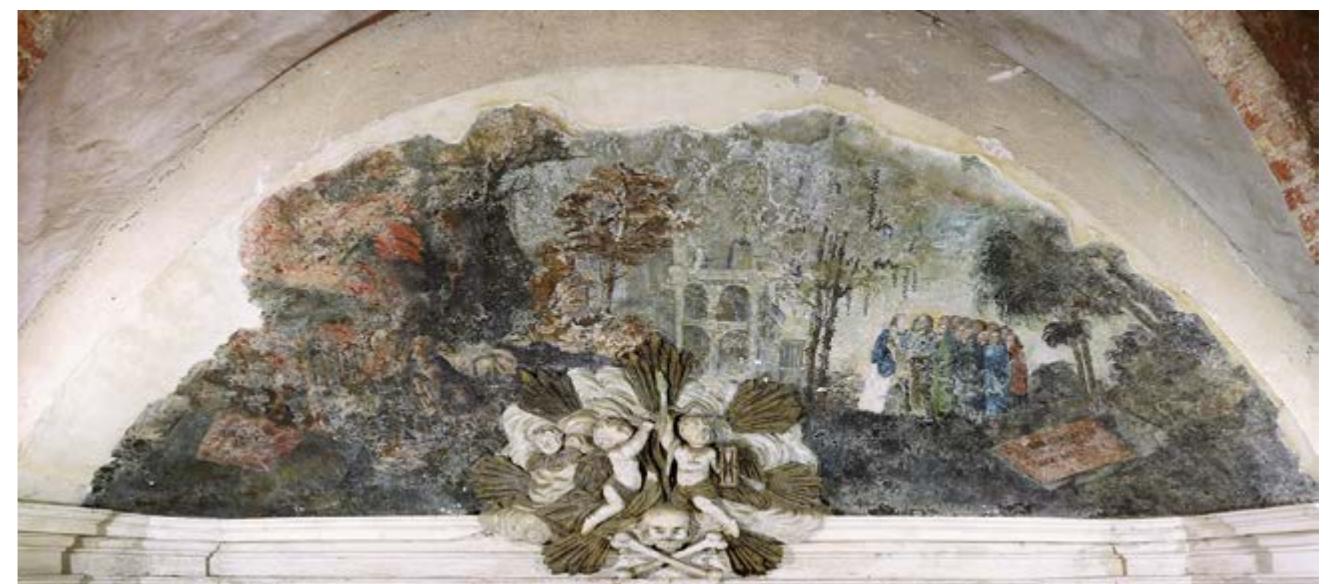
Abb. 1: Lünettenbild über dem Stuckgesims des Epitaphs mit Darstellung Biblischer Szenen, Zustand vor der Bearbeitung des gesamten Lünettenbildes, April 2024, Bild: M. Lehmann

Die in der Lünette über dem Stuckgesims befindliche Malerei bildet heute den oberen Abschluss der um 1737¹ entstandenen Epitapharchitektur (Abb. 1). Auf der linken Bildhälfte erkennt man die Darstellung Moses vor dem brennenden Dornbusch. Auf der rechten Seite befindet sich vor einer Tempelruine Jesus mit den Aposteln. Die zu beiden Seiten angeordneten Inschriftentafeln verweisen auf die entspre-

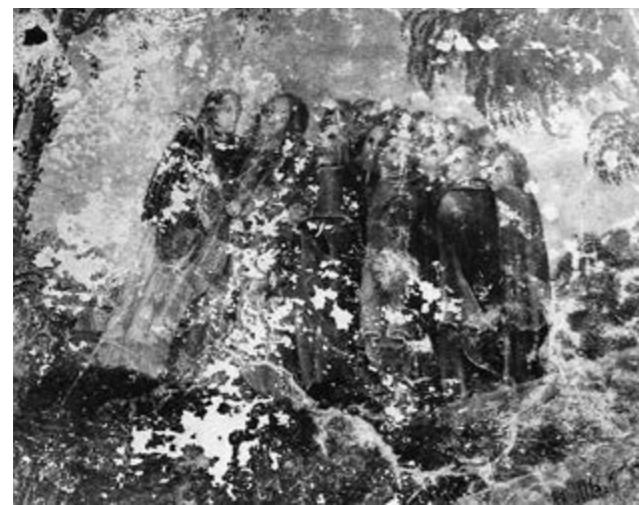
Abb. 2: Zustand des Lünettenbildes vor der Restaurierung 1982, Ausschnitt rechts, starke Verluste der Malerei, Bild: B. Klemm 1982

Das in einer Nische befindliche Epitaph wurden während der gotischen Purifizierung der Kirche unter Karl Friedrich Schinkel zwischen 1827 und 1830 vermauert und blieb deshalb bei der Zerstörung des Kirchenbaus im zweiten Weltkrieg erhalten. Beim Wiederaufbau entdeckte man 1982 die Epitaphnische und entschied sich für eine Öffnung. Durch die veränderte klimatische Situation und die zum Teil freie Bewitterung kam es innerhalb kürzester Zeit zu gravierenden Schäden an der zuvor als weitestgehend intakt beschriebenen Malerei. Verluste der Malschicht, schollenartige Malschichtabhebungen und eine Eintrübung wurden als Schadensphänomene beschrieben. Die rasante Austrocknung führte zur Anreicherung und Kristallisation von Salzen unterhalb und auf der Malschicht und zur Absprengung von Malschichtschollen durch den wirkenden Kristallisationsdruck (Abb. 2).

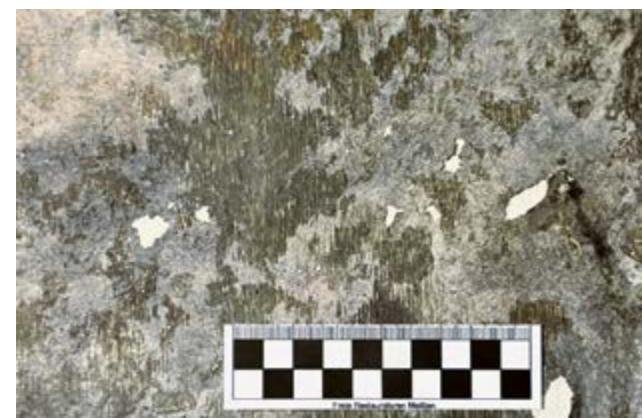
Abb. 3: Verdunkelte Strichretusche der 1980er Jahre, Bild: M. Lehmann

Das Erscheinungsbild der Malereien ist heute stark beeinträchtigt. Die in den 80er Jahren ausgeführten Strichretuschen erscheinen um ein Vielfaches zu dunkel (Abb. 3). Die Verdunklung der mittels Acrylfarbe ausgeführten Retuschen ist wohl auf die Alterung des enthaltenen synthetischen Bindemittels zurückzuführen. Im UV-Licht zeichnet sich die Retusche dunkel vom lumineszierenden barocken Bestand ab. Zusammen mit den Fehlstellen in den Randbereichen der Kalotte ist die barocke Malerei heute nur mehr zu ca. 60 Prozent erhalten geblieben. Aufliegende weiße Beläge verunklären den Bildgegenstand erheblich (Abb. 4). Besonders in den dunklen Bildbereichen ist eine kompakte weiße Kruste auf der Malereoberfläche deutlich zu erkennen (Abb. 5). Dabei handelt es sich um mineralische Auflagen, die als Gips, Bleicarbonat und Bleihydrogencarbonat identifiziert wurden. Die sich aus dem Bleiweiß der Grundierung und dem ölhaltigen Bindemittel bildende Bleiseife (Carboxylat, Nachweis mittels Pyrolyse-GC-MS Analyse) wanderte an die Oberfläche und bildete mit dem Kohlendioxid der Luft erneut Bleiweiß (Centeno et

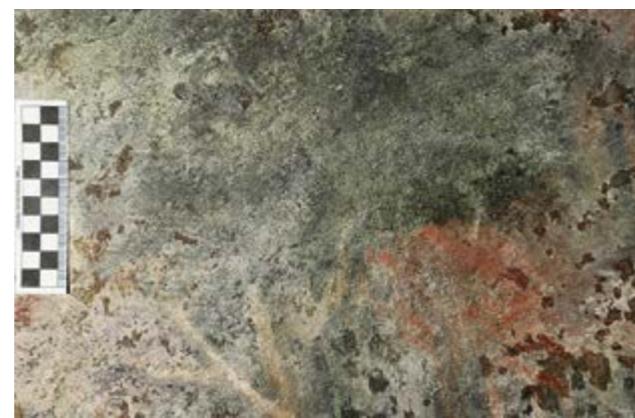
Abb. 4: Weißer Schleier auf der Malereoberfläche, Bild: M. Lehmann

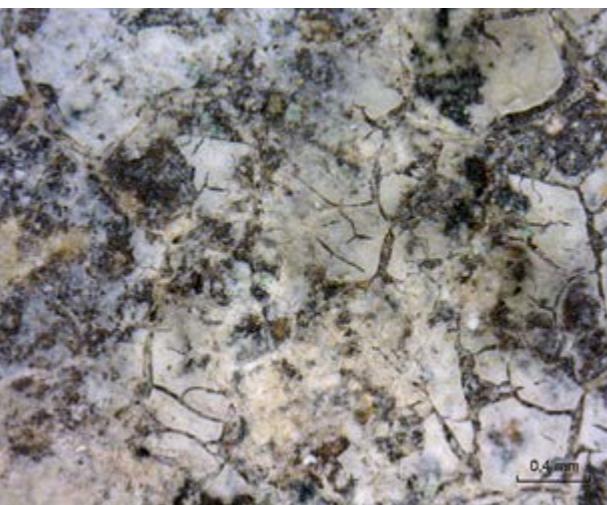
Abb. 5: Weißer mineralischer Belag bestehend aus Gips und Bleiweiß, Bild: M. Lehmann

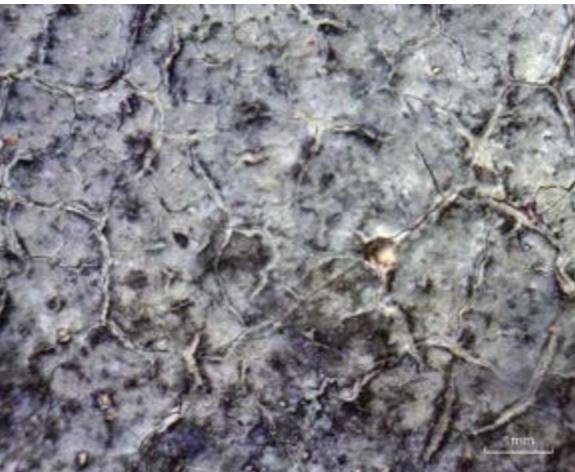
Abb. 7: Braun erscheinender gealterter Kunststofffirnis, darunter weißer mineralischer Belag, UV-Licht, Bild: M. Lehmann

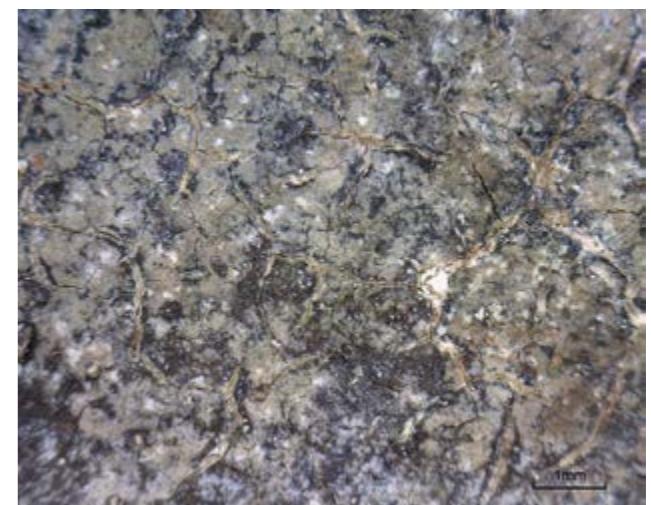
Abb. 6: Braun erscheinender gealterter Kunststofffirnis, darunter weißer mineralischer Belag, LED-Kaltlicht, Bild: M. Lehmann

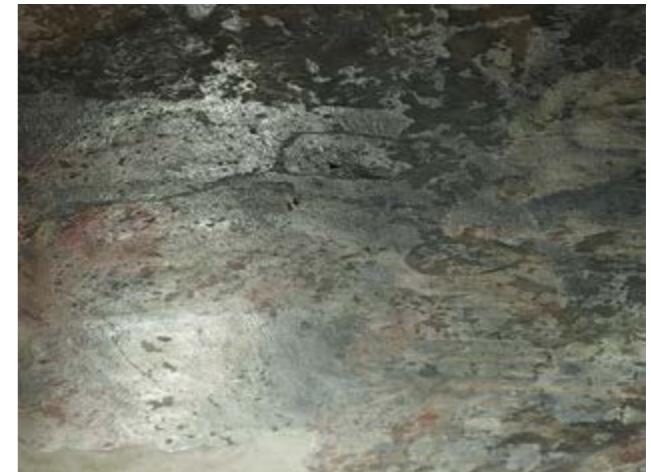
Abb. 8: Starke Reflexion (Glanz) durch aufliegenden Kunststofffilm, die Retuschen erscheinen matt, Bild: M. Lehmann

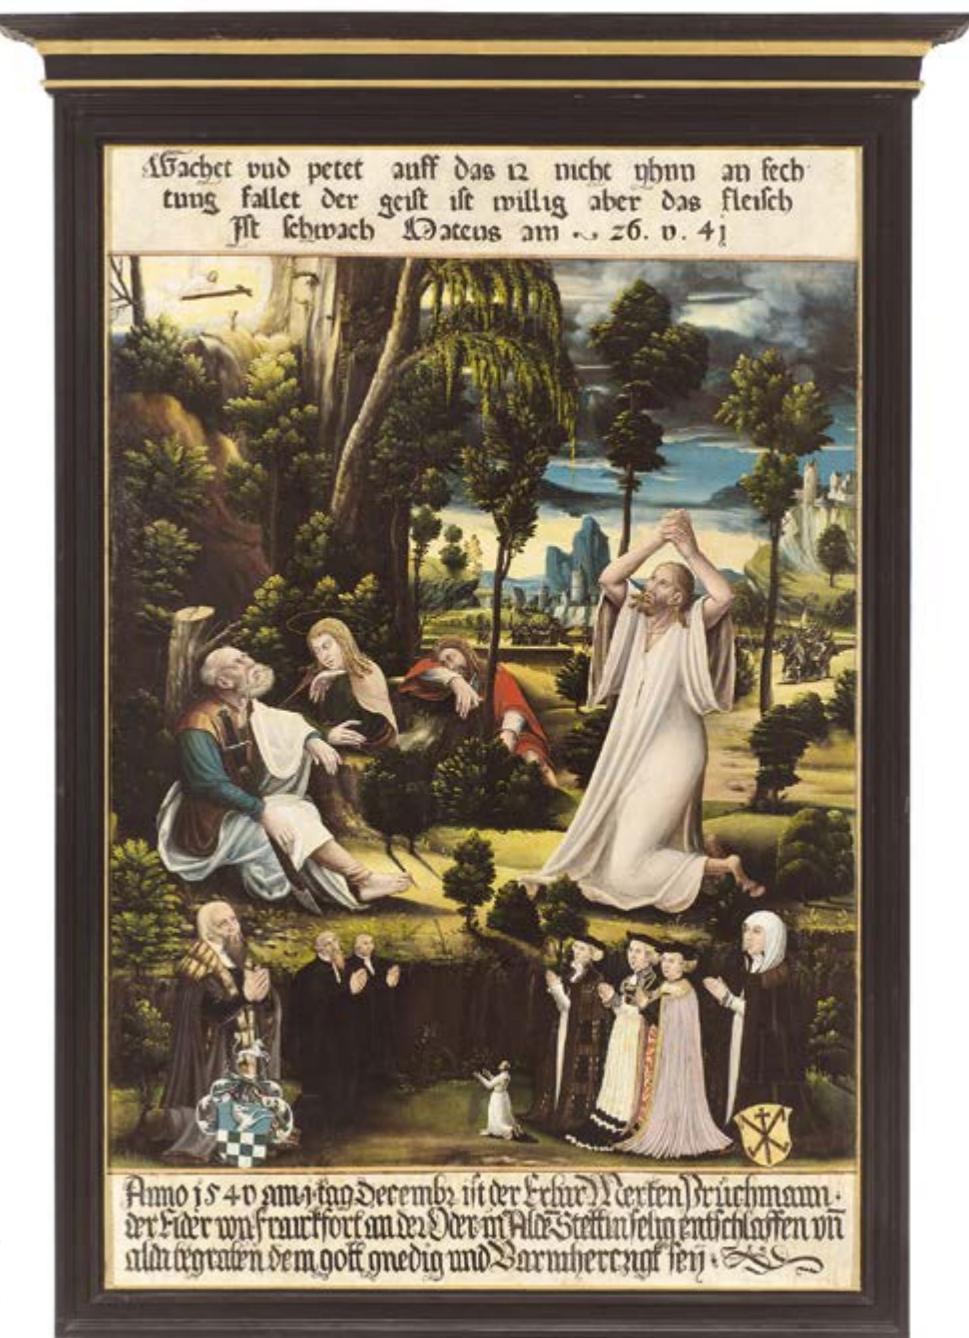
Abb. 1: Epitaph Merten Pruchmann (1540), St. Gertrauden Kirche in Frankfurt (Oder), aktueller Zustand: Es sind keine erneuten Schäden festzustellen, Bild: H. Kupfer

Im Zuge der Evaluation von Kunsthärzverwendungen wurden aktuell zwei Gemälde aus dem Bildbestand der Frankfurter Marienkirche, heute Gertraudenkirche, überprüft. Das Epitaph des Merten Pruchmann (Abb. 1) hat vor rund 40 Jahren eine „Einlassung“ mit Piaflex LT 30 in Toluol erfahren. Diplomrestaurator Werner Ziems beschrieb in

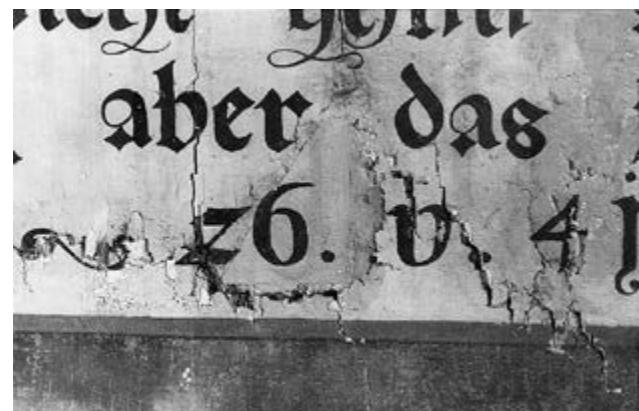
Abb. 2: Detail des Epitaphs Merten Pruchmann (1540) vor der Restaurierung 1985, Risse im Bildträger und Deformationen der Mal schicht aufgrund starker Fraßschäden, Bild: W. Ziems

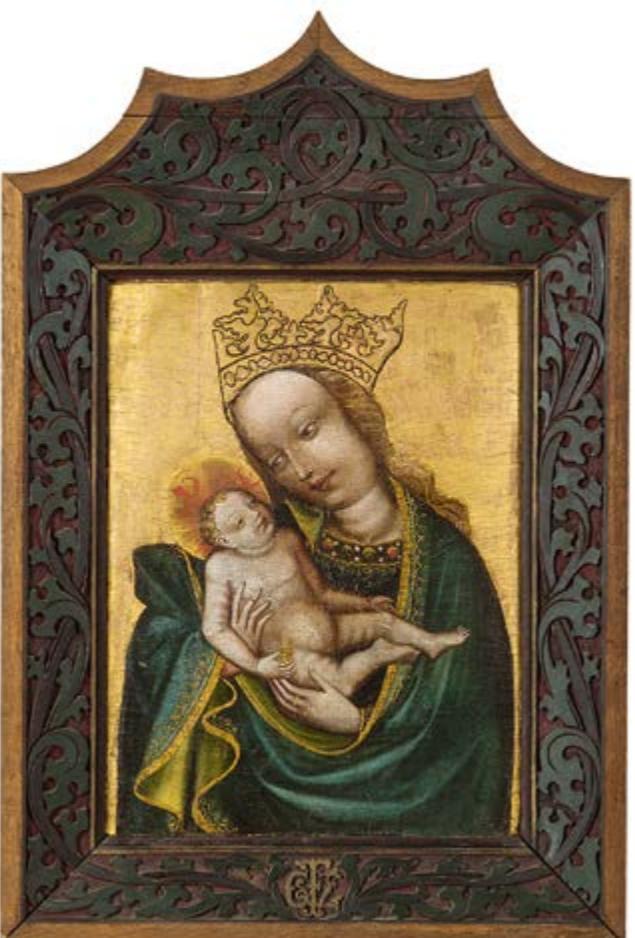
Abb. 4: Maria mit dem Kind (um 1340), aktueller Zustand: auf der Bildseite sind keine erneuten Schäden am Bildträger festzustellen. Ältere Deformationen und Risse im Bildträger sind noch erkennbar, scheinen sich jedoch nicht verstärkt zu haben, Bild: H. Kupfer

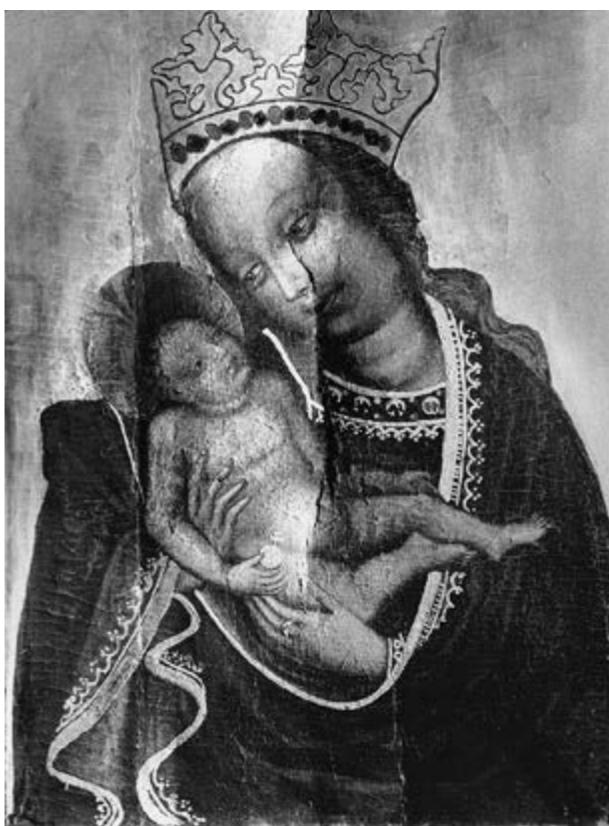
Abb. 5: Maria mit dem Kind (um 1340), Zustand vor der Restaurierung 1978, im Streiflicht erkennbar sind die Verwerfungen und Risse im Bildträger, Bild: W.-D. Kunze

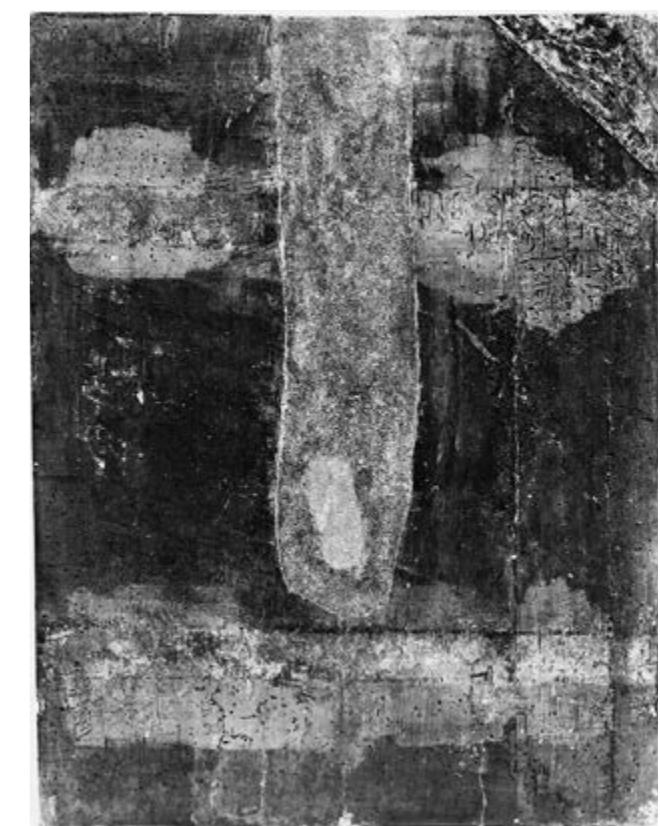
Abb. 6: Maria mit dem Kind (um 1340), Rückseite nach der Restaurierung 1979, Ersetzung der entfernten Holzsubstanz mit Holzkittmasse, Bild: W.-D. Kunze

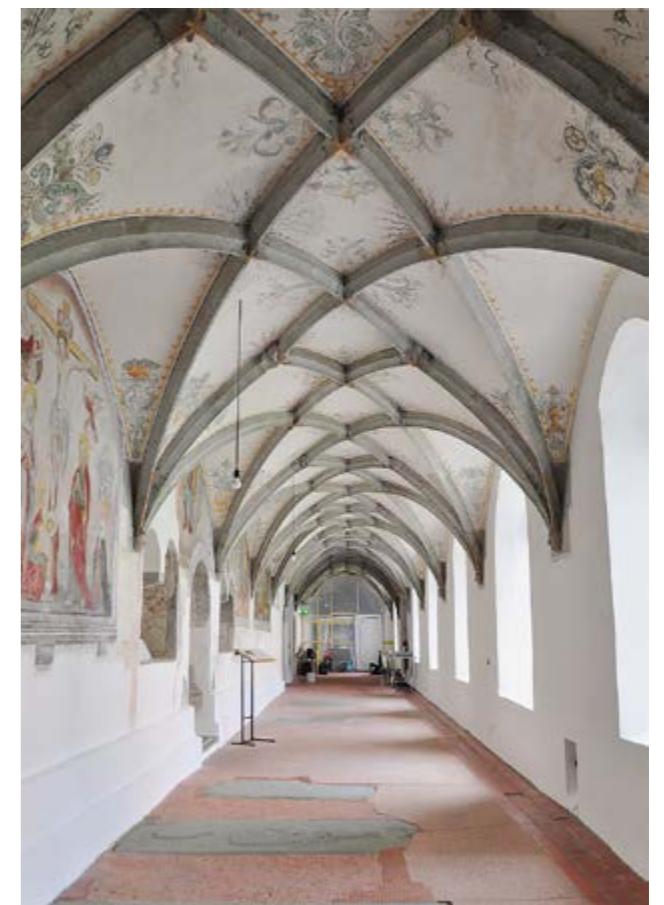
Abb. 2: Kreuzgang, Ostflügel Richtung Süden, Wand- und Gewölbemalereien, Einhausung 1. Bauabschnitt, Bild: A. Brodbeck-Holzinger

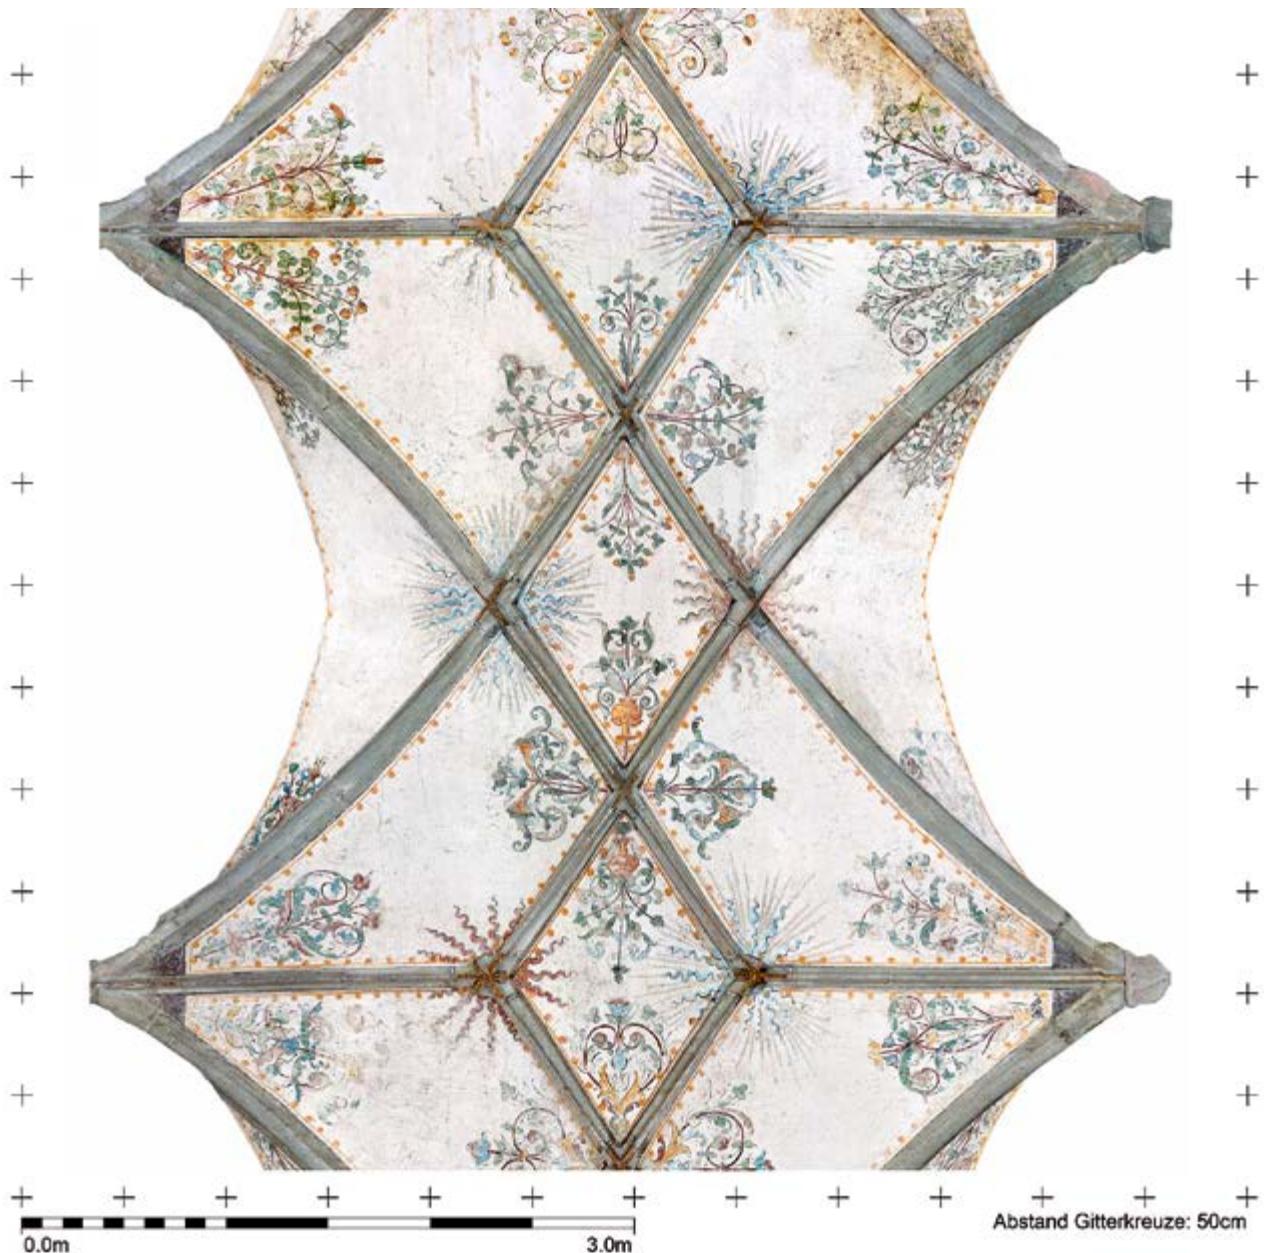
Abb. 3: Kreuzgang, Ostflügel, Gewölbeabschnitt mit Ausmalung „Kräuterhimmel“, Bild: fokus GmbH Leipzig

Die 1551 vollendeten Gewölbemalereien sind im Nord- und Ostflügel zu finden (Abb. 3) und zeigen entlang des Gewölbescheitels und oberhalb der Konsolen Ornament- und Pflanzenmotive sowie Grotesken und Tierdarstellungen (Jakobs, 2020). Die übrigen Bereiche sind mit Strahlen- und Flammenmotiven ausgemalt.
