Zwischen Risiko, Energieeffizienz und Konservierung – ein Green New Deal für Kultureinrichtungen

Bewertung von Leuchtmitteln hinsichtlich ihrer Eignung zur Verwendung im Museum – ein Überblick der Ergebnisse aus dem Rathgen-Forschungslabor

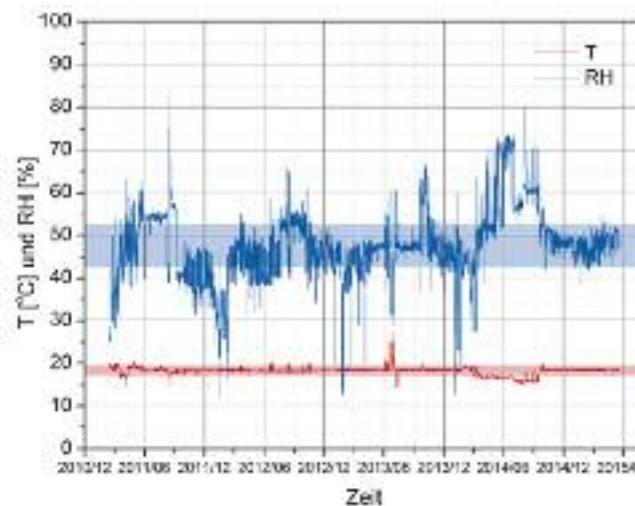
Abb. 1: Temperatur (rot) und relative Feuchte (blau) im ESC (Depot Invertebrate Zoology) im Fünf-Jahres-Zeitraum 2010–2015. Die rot und blau hinterlegten Bereiche zeigen die akzeptablen Schwankungsbreiten, Graphik: S. Simon et al.

YPM überwacht Temperatur und relative Luftfeuchtigkeit an 35 Standorten in den drei Gebäuden, hauptsächlich in Lagerbereichen und in einigen Ausstellungsräumen. Abb. 1 bis 3 zeigen jeweils typische Klimabedingungen, die in Räumen der Invertebraten-Zoologie-Sammlung im ESC, der Mineralogie-Sammlung im KGL und in der Großen Halle der Dinosaurier-Ausstellungsgalerie im PM aufgezeichnet wurden.

Bemerkenswert ist die mangelnde Stabilität vor allem im ESC (Abb. 1), dem jüngsten Gebäude, welches mit einem aufwendigen HVAC-System ausgestattet ist. Nur ein Raum im ESC erfüllt die Anforderungen der Klimaklasse C, fünf Räume fallen in die Klasse D nach ASHRAE, drei Zimmer haben keinen Rang.

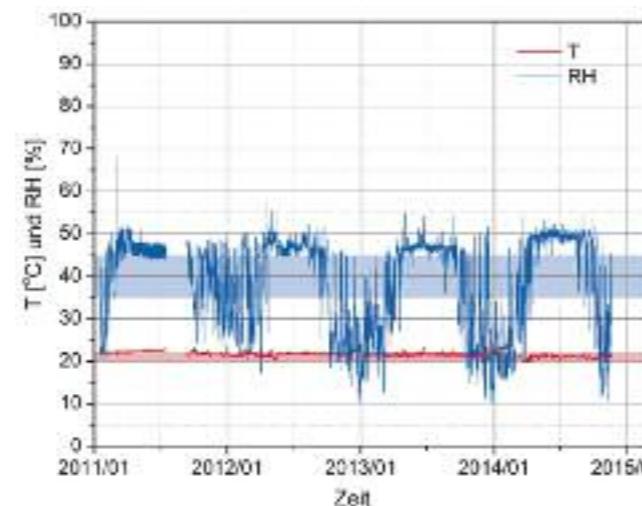
Abb. 2: Temperatur (rot) und relative Feuchte (blau) im KGL in der Mineralogie-Sammlung im Fünf-Jahres-Zeitraum 2010–2015. Die rot und blau hinterlegten Bereiche zeigen die akzeptablen Schwankungsbreiten, Graphik: S. Simon et al.

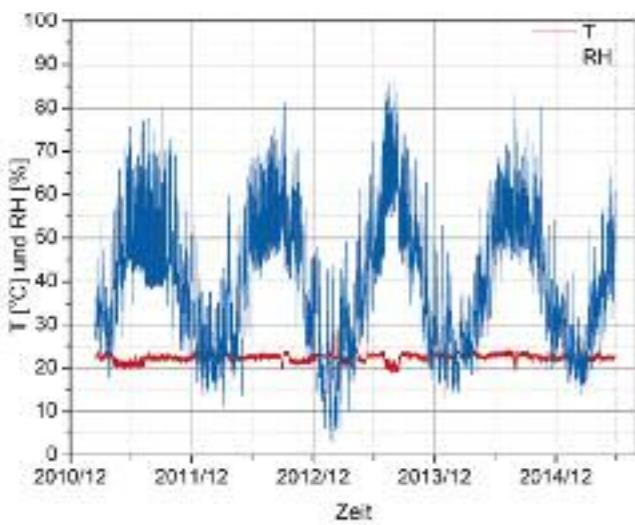
Abb. 3: Temperatur (rot) und relative Feuchte (blau) in der Großen Halle (PM) im Fünf-Jahres-Zeitraum 2010–2015, Grafik: S. Simon et al.

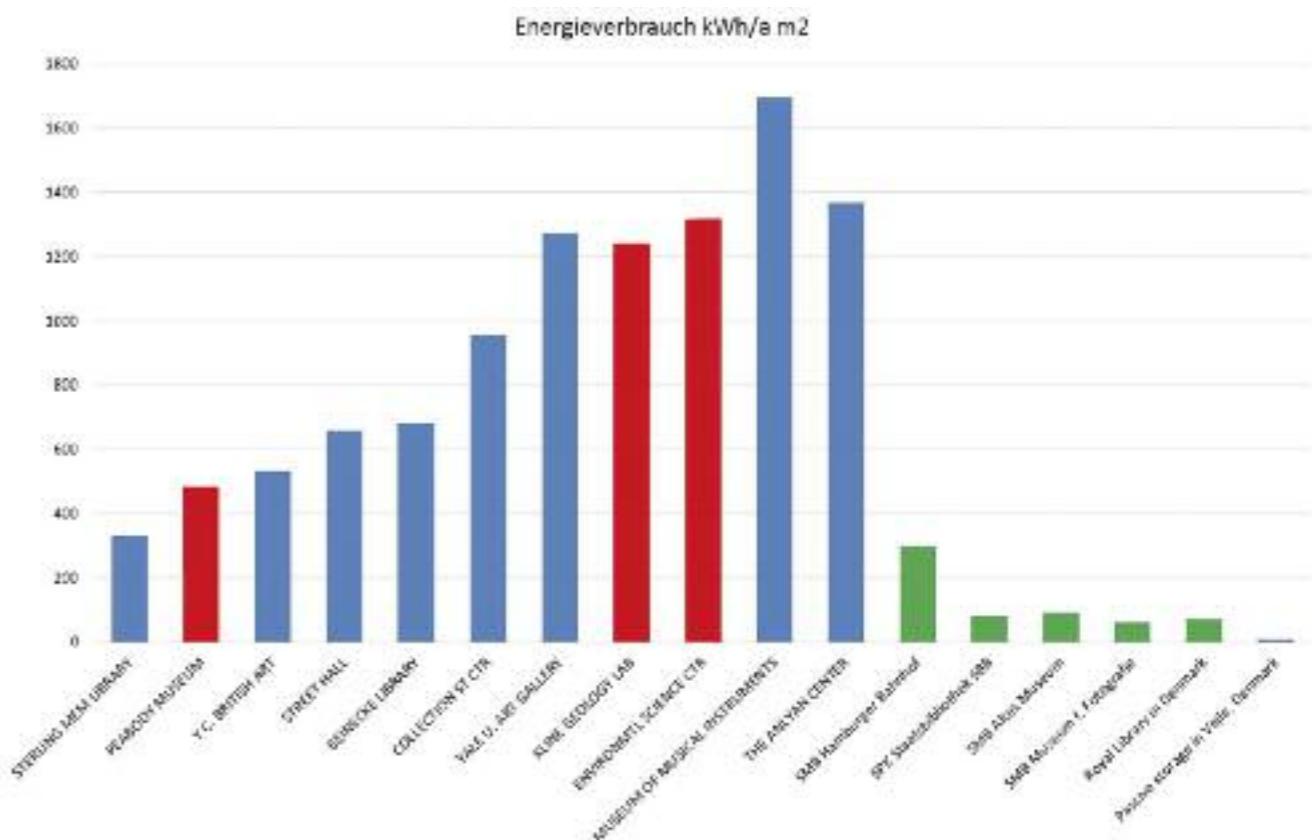
Abb. 4: Der im Jahr 2014 erfasste Energieverbrauch von YPM-Gebäuden (rote Farbe) im Vergleich zu anderen Yale-Sammlungen (blaue Farbe) sowie Einrichtungen der Stiftung Preußischer Kulturbesitz und anderen nationalen und internationalen Referenzeinrichtungen (grüne Farbe), Graphik: S. Simon et al.

In Abb. 4 wird der Energieverbrauch für die drei Gebäude aus dem Jahr 2014 mit den Daten für andere Sammlungseinrichtungen von Yale und weiteren verfügbaren Daten, unter anderem der Staatlichen Museen zu Berlin verglichen (Artigas, 2007; Ryhl-Svendsen, 2012).

Der Energieverbrauch im KGL und ESC liegt wesentlich höher als im PM. In KGL und ESC befinden sich auch Forschungslabore mit umfangreichen wissenschaftlichen und rechentechnischen Einrichtungen sowie zahlreiche Abzugshauben, die ebenfalls 100 % Außenluft benötigen.

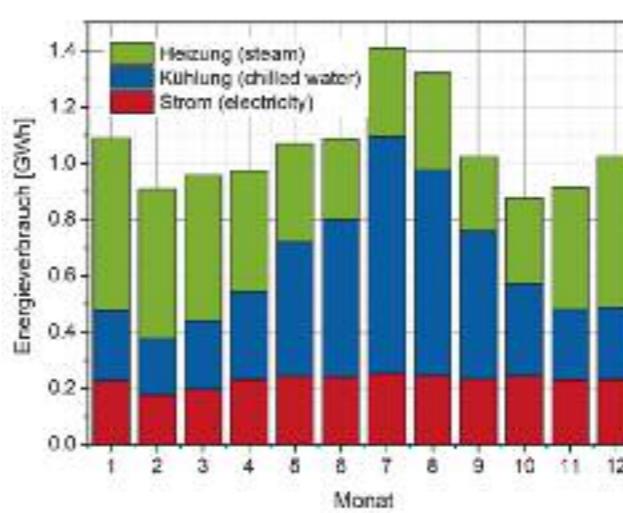
Abb. 5: Durchschnittlicher monatlicher Energieverbrauch im ESC aufgeteilt nach Heizung, Kühlung und Strom, Graphik: S. Simon et al.

Abb. 5 zeigt den monatlichen Energieverbrauch im ESC über fünf Jahre gemittelt (2010–2015) und aufgeteilt nach Heizung, Kühlung und Strom. Daraus geht eine signifikante Verwendung von Dampf, auch während der Sommermonate hervor, wenn die Luft auf einer Kühlsschlange gekühlt und mit einer relativen Luftfeuchtigkeit von nahe 100 % erneut erwärmt werden muss, um die relative Luftfeuchtigkeit unter den kritischen Wert der Schimmelbildung zu senken.

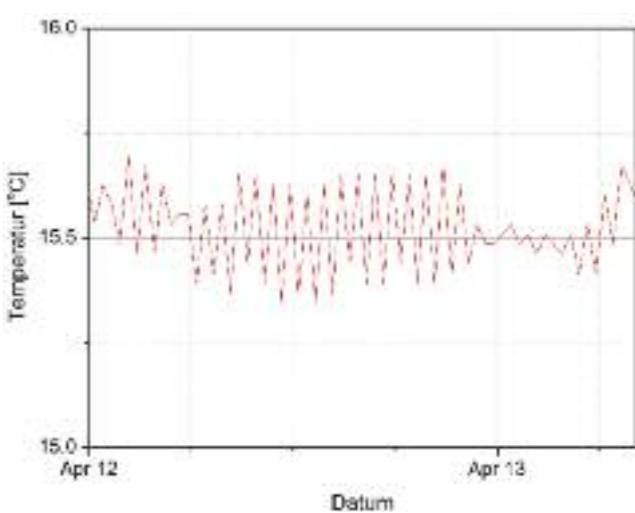
Abb. 6: Temperaturschwankung um den Sollwert von 15.5 °C im Botanik-Herbarium-Depot (ESC), Graphik: S. Simon et al.

kontinuierlich zwischen Heizen und Kühlen hin- und herschaltet. Ein dualer set point, also eine Totzone, die ein Gleiten der Bedingungen zwischen zwei Sollwerten erlaubt, könnte hier zu großen Einsparungen führen. Stattdessen oszillieren die Temperaturen in einem engen Bereich um den

Sollwert, wie in Abb. 6 gezeigt, ein kostenintensives Verfahren, ohne dabei bessere Erhaltungsbedingungen oder höhere menschlichen Komfort zu gewährleisten. Die erste kostensparende Empfehlung war daher der Wechsel von einer single- zu einer dual-set-point-Steuerung.

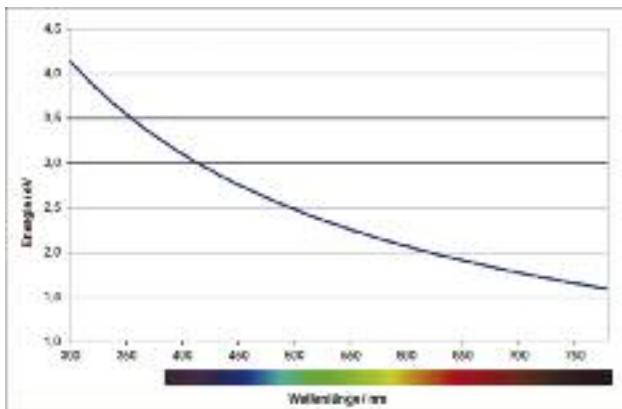
Abb. 1: Energiegehalt der Strahlung in Abhängigkeit der Wellenlänge, Bereich unter 380 nm: UV; 380 nm bis 780 nm: sichtbares Licht, Graphik: S. Kunz und S. Röhrs

Energiegehalt. Somit ist die UV-Strahlung energiereicher als Licht (Abb. 1).

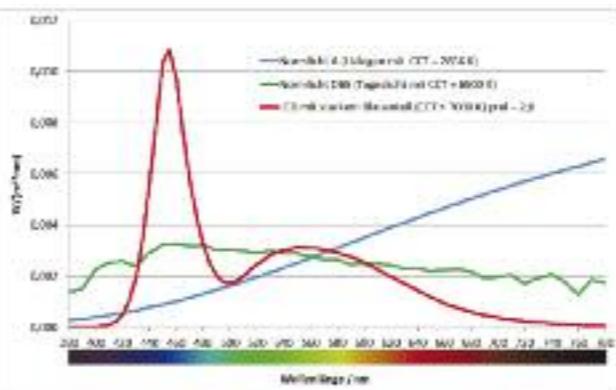
Abb. 2: Spektrale Verteilung $S(\lambda)$ verschiedener exemplarischer Lichtquellen, Graphik: S. Kunz und S. Röhrs

schiedene Spektren aufweisen. Normlicht D65 in Abb. 2 entspricht einem exemplarischen Tageslicht mit einer Farbtemperatur von 6500 K.

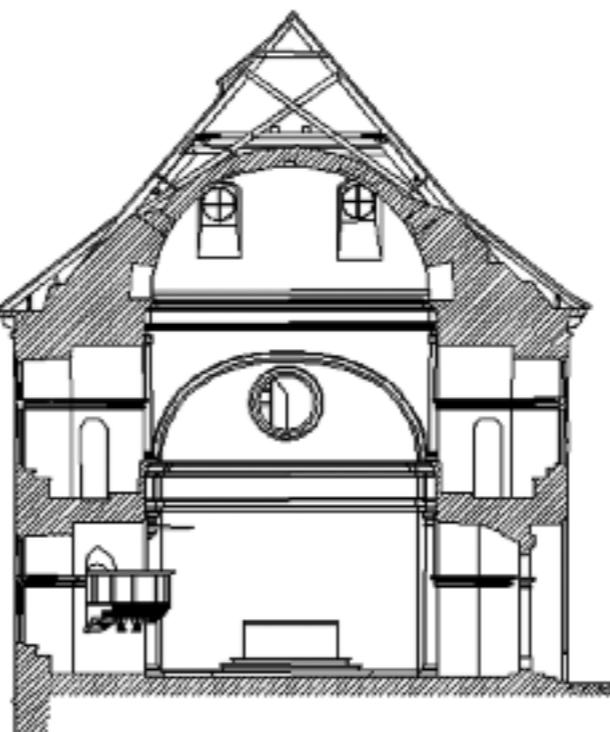
Abb. 3: Querschnitt der Schlosskapelle, ersichtlich wird die konstruktive Ausbildung des Gewölbes im Dachraum, Graphik: SIB, Chemnitz

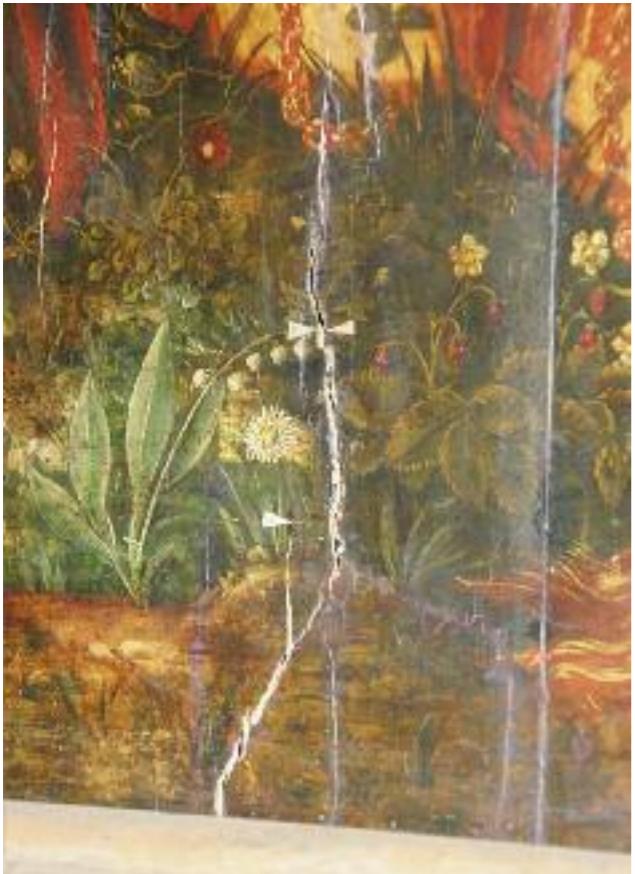
Abb. 4: Rissbild an der Maltafel des Cranach-Altars, Foto: T. Löther, IDK

1985 wurden erneut Risse festgestellt. Die Klimamessungen belegten, dass die gedünnte Tafel schnell auf Klimaschwankungen reagierte (25 %–100 % RH) und sich die Risse je nach Raumklima öffneten oder schlossen. Neue Risse ließen immer weiter ein. Ein Hauptriß zog sich zuletzt bis zu 1,80 m, also bis weit über die Mitte ins Bild hinein. Der Bildträger zerriss hauptsächlich mittig an seinen Schwachstellen, den verleimten älteren Rissen und den durch Anobienfraß geschädigten Partien (Abb. 4). Die klimabedingten Schwankungen der Gesamtbreite betrugen im Jahreszyklus ca. 15 mm. Gleichzeitig belegten die Messungen, dass der lange mittlere Riss sich öffnet, wenn die Tafel schwindet, sodass zeitweise Licht durch die Tafel fiel. Beide Tafelhälften arbeiteten also beim Quellen und Schwinden gegeneinander, wodurch die Schäden weiter zunahmen.

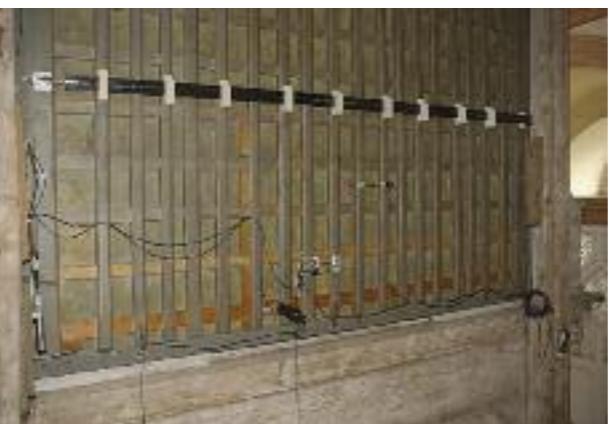
Abb. 5: Rückseite Cranachaltar mit Messpunkten für die Erfassung des Nahfeldklimas am Altar und der Gesamtbreite der Maltafel, Zustand vor der Restaurierung, erkennbar sind auch die Parkettleisten, Foto: T. Löther, IDK

Das Messkonzept für die Erfassung des Ist-Zustandes umfasste fünf Messbereiche mit insgesamt 14 Messpunkten. So wurden unter anderem das Außenklima, das Raumklima der Schlosskapelle und das Nahfeldklima am Altar in unterschiedlichen Höhen erfasst. Gleichzeitig erfolgten Messungen zur relativen Luftfeuchte in einem abgedichteten Bohrloch in der Maltafel. Zur Vervollständigung der Datenerfassung gehörte noch die Breitenänderung der gesamten Maltafelbreite. In Abb. 5 ist die Rückseite des Altars mit verschiedenen Messpunkten erkennbar.

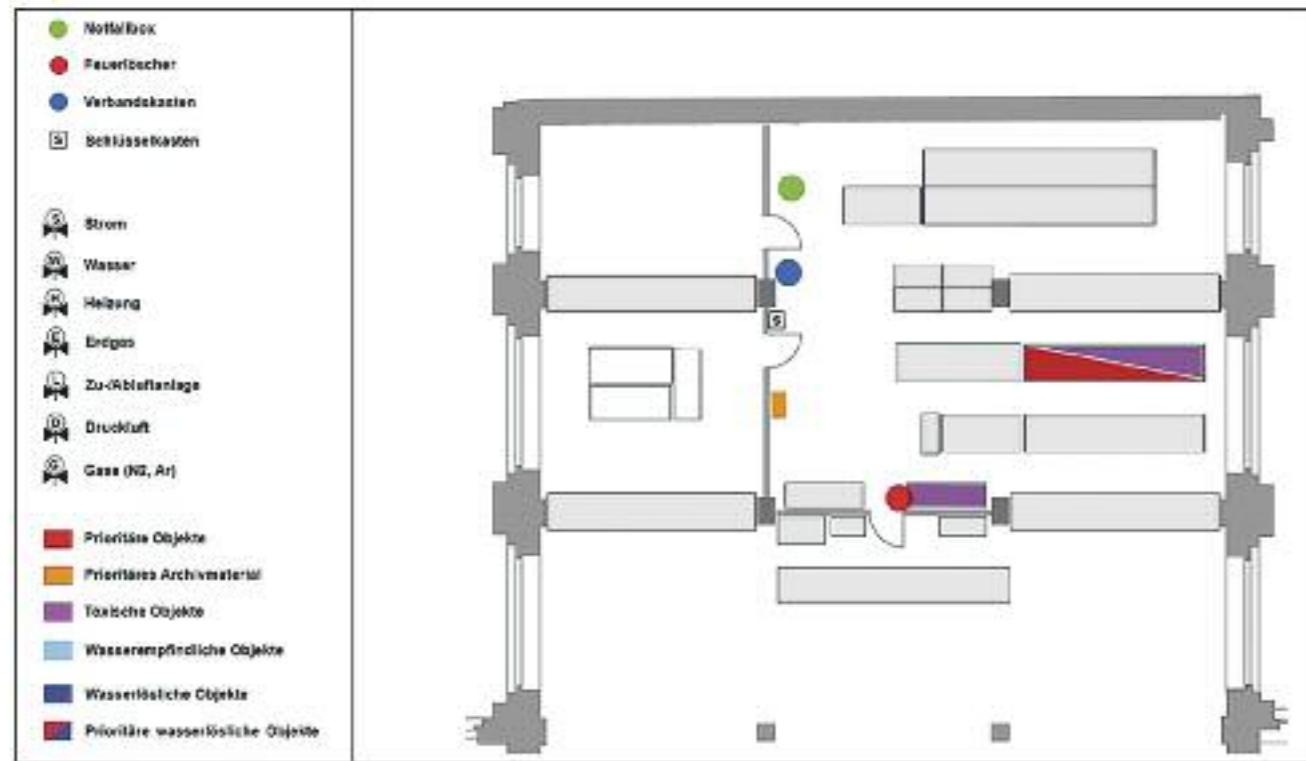
Abb. 1: Ausschnitt aus dem Notfallplan eines hypothetischen Sammlungsaals am MfN, Graphik: P. Giere

beispielsweise Informationen zum jeweiligen Schließsystem der Teilsammlung, objektspezifische Besonderheiten für die Bergung der Objekte (insbesondere potenzielle Gefährdungen durch sie) und – so bekannt – wichtige Infrastrukturdurchpunkte wie Schaltkästen, Absperrhähne etc. ein (Beispiel Abb. 1). Diese Pläne können von der Feuerwehr genutzt werden, sind aber insbesondere für den internen Gebrauch konzipiert.

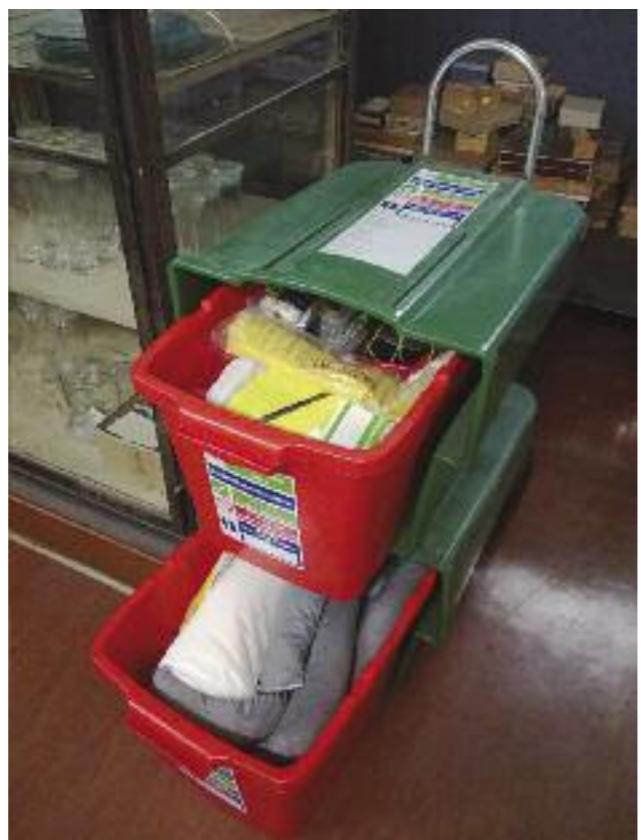
Abb. 2: Notfallwagen mit Notfallmaterialien für kleinere Havarien, Foto: E. Aßel

Im Vorfeld der Notfallplanungen war für jeden großen Sammlungssaal ein Notfallwagen beschafft worden (Abb. 2). Dieser fertig konfektionierte Wagen enthält in zwei kompakten und verplombten Kunststoffbehältern Material zur Behandlung von Wasserschäden, persönliche Schutzausrüstung für zwei Personen sowie Dokumentations- und Reinigungsmaterial. Durch seine Räder kann dieser von einer Person schnell an den jeweiligen Einsatzort gebracht werden.

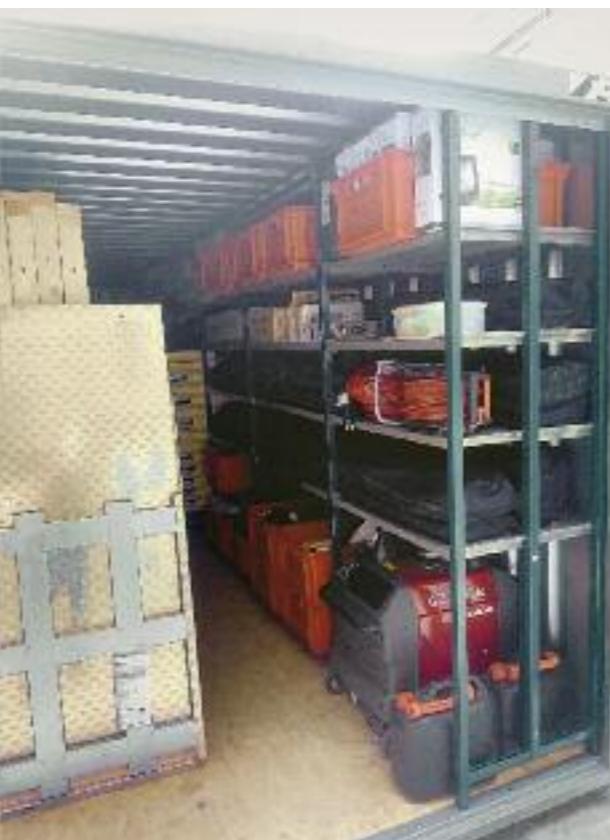
Abb. 3: Notfallmaterial im Notfallcontainer des MfN, Foto: P. Giere

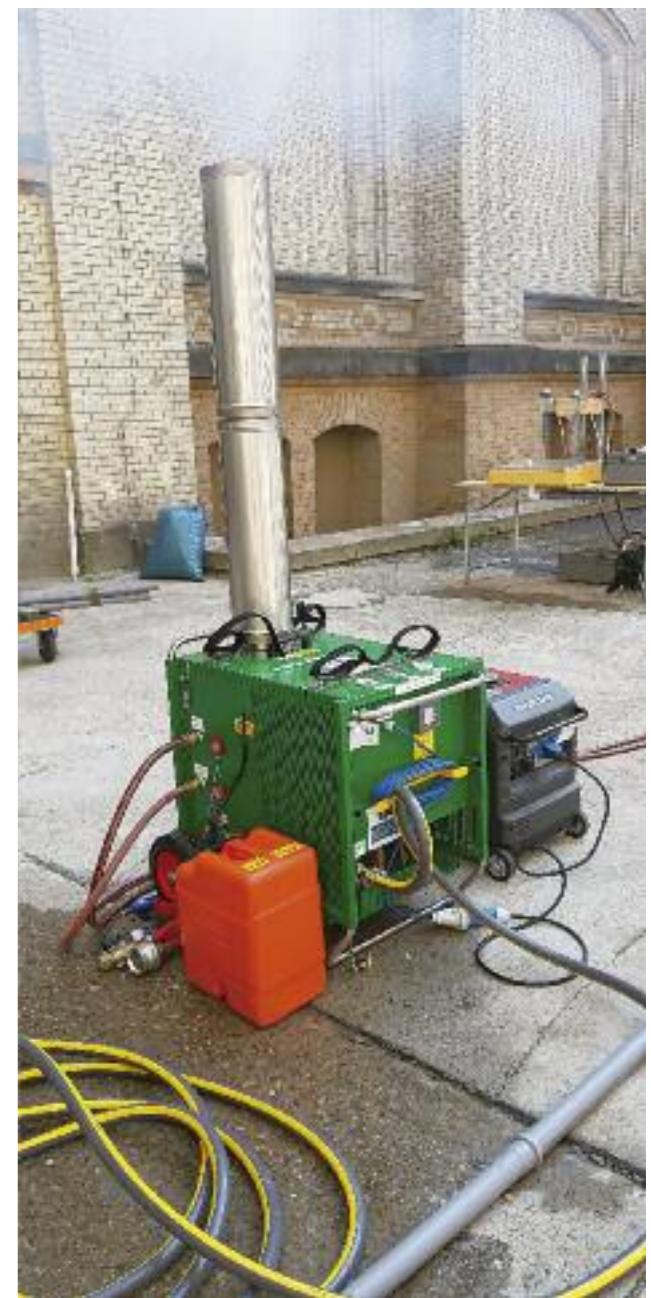
Abb. 4: Dieselbetriebenes Warmwassergerät im Probeinsatz, Foto: P. Giere

der aus Kunststoffkisten angefertigten Becken für die feuchte Reinigung als auch übereinandergestellt als Zwischenlagerregal für die erstbehandelten Objekte. Da bestimmte Materialien in der Paläontologie vergleichsweise weniger Schaden bei feuchter Reinigung mit Warmwasser nehmen, wird ein dieselbetriebenes und fahrbares Warmwassergerät vorgehalten (Abb. 4). Die mobile Stromversorgung über einen benzinbetriebenen Stromerzeuger samt ausreichend Kabeln und Verteilern sind ebenfalls Teil des Notfallequipments.

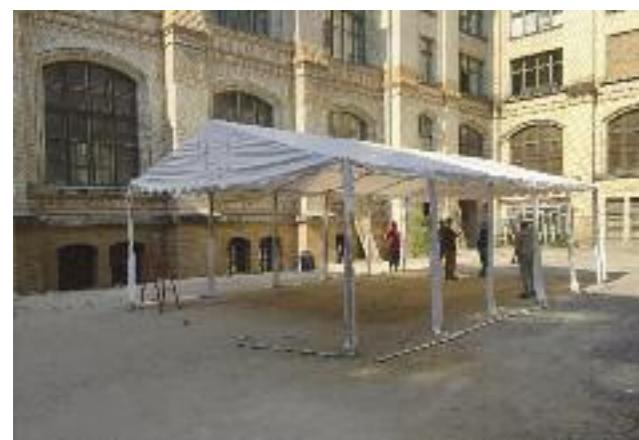
Abb. 5: Aufbauprobe für das Zelt, das im Notfall als Erstversorgungszentrum für geborgene Sammlungsobjekte dient, Foto: Th. von Rintelen

Zunächst wurde für eine Übung nur das Notfallzelt (6,0 x 10,0 m), in dem im Ernstfall das Erstversorgungszentrum untergebracht ist, aufgestellt (Abb. 5). Hier kamen neben dem Notfallkoordinationsteam auch Mitarbeiter der Haustechnik zum Einsatz und der erste Aufbau erwies sich als der schwierigste, da sich alle in die Eigenheiten des Zeltsystems einarbeiten mussten. Jedoch konnte durch Markierung der Zeltelelemente in der Folge die Aufbaudauer verkürzt werden und der Bedarf für Leitern im Notfallcontainer wurde erkannt. Zudem wurde die Gelegenheit von den Haustischlern genutzt, um die Maße für den festen Zeltboden zu nehmen. Dieser Boden wurde bei der nächsten Übung im Notfallzelt installiert.

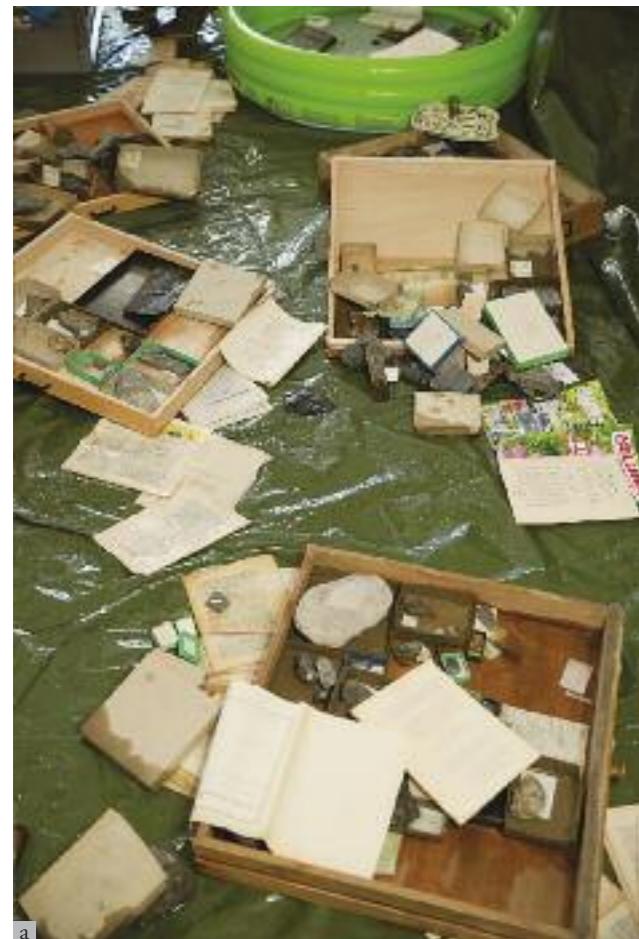
Abb. 6: Impressionen der Notfallübung vom 23. Mai 2017 am MfN, a) Schadszenario mit durchnässten Übungsobjekten, b) geborgene und etikettierte Probeobjekte in Transportkiste und c) Arbeit im Erstversorgungszentrum, Fotos: C. Neumann

kuiert und erstversorgt werden mussten (Abb. 6a, b und c). Beobachtet und kommentiert wurde die Übung von Kollegen aus anderen Museen, Sachverständigen aus Feuerwehrkreisen und von Kolleginnen des Sicherheitsleitfadens Kulturgut (SiLK⁴). Während dieser Übung wurde der benötigte Strom über den beschafften Stromerzeuger generiert. Für die Erstversorgung, die eine grobe Reinigung von Schmutz beinhaltete, wurde die im Erstversorgungszentrum installierte mobile Wasserversorgung genutzt (Siegel et al., 2017). Es zeigte sich, dass das Konzept funktionierte, aber durch Nachjustierungen Verbesserungen im Detail erreicht werden konnten. In einer weiteren Übung wurde 2019 der Aufbau der mobilen Wasserversorgung samt mobilem Warmwassergerät geübt und eine Anleitung dafür geschrieben.
