BEITRÄGE ZUR DENKMALPFLEGE IN SCHLESWIG-HOLSTEIN 5

# **KIRCHEN AUS GIPS – DIE WIEDERENTDECKUNG EINER MITTELALTERLICHEN BAUWEISE IN HOLSTEIN**

Beiträge zur Denkmalpflege in Schleswig-Holstein 5  
herausgegeben vom Landesamt für Denkmalpflege  
und dem Landeskirchenamt der Evang.-Luth. Kirche  
in Norddeutschland

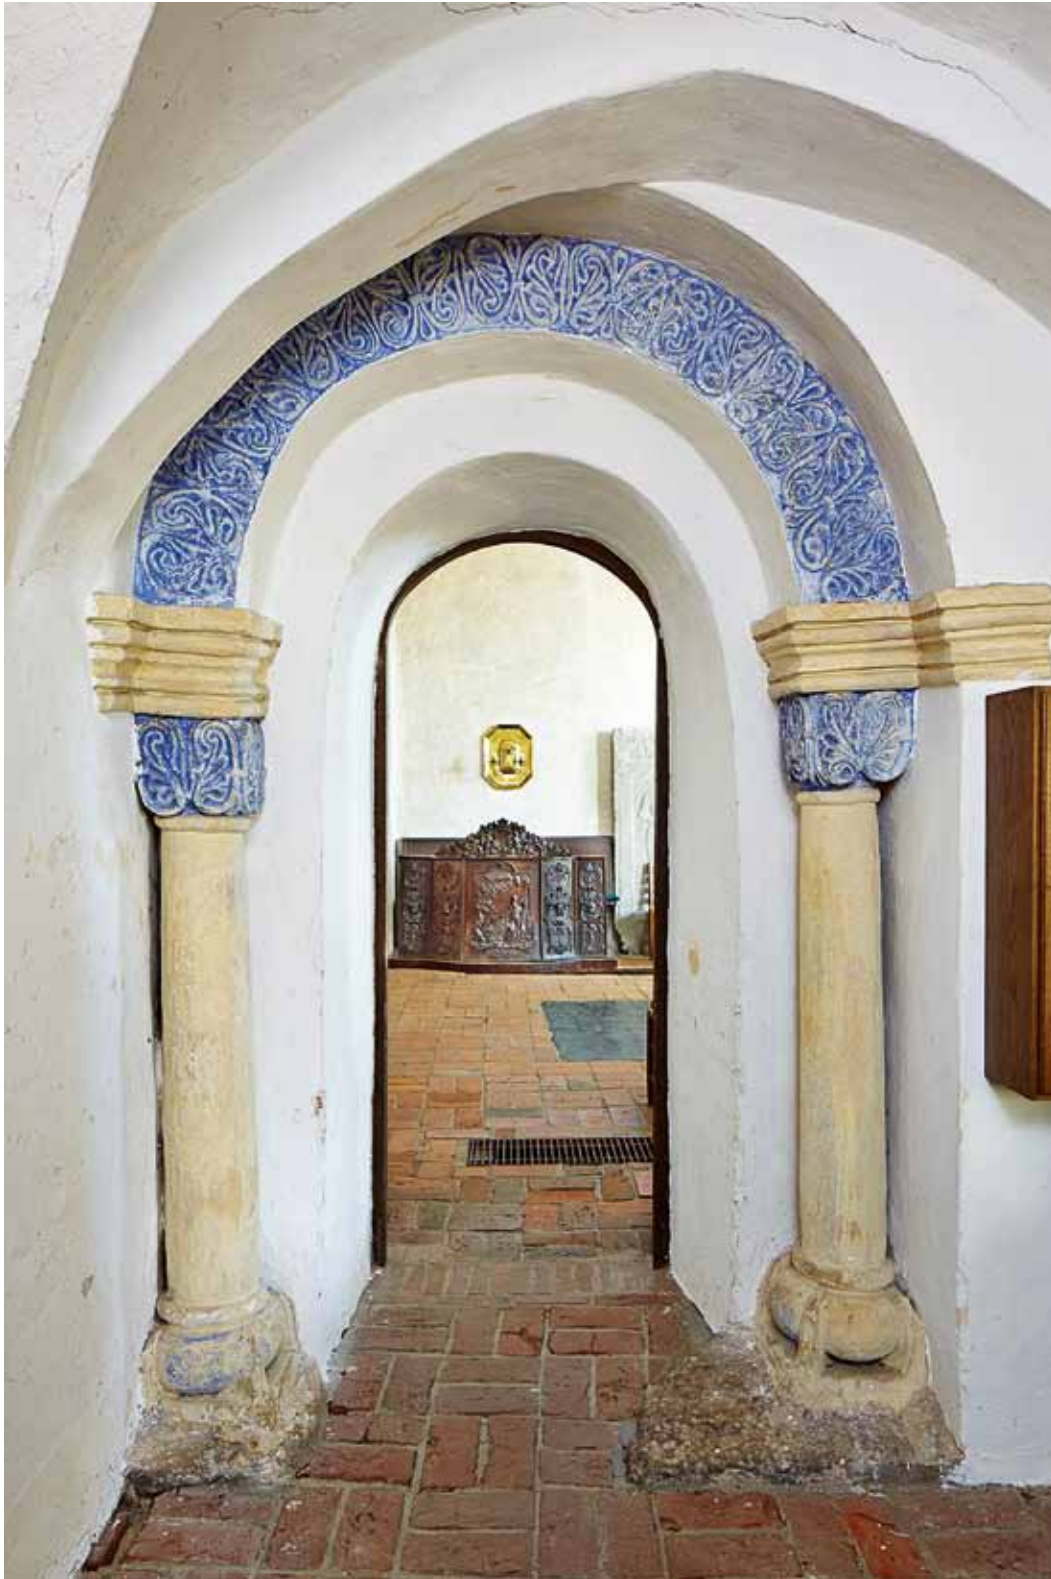
2 Gipsportal in der  
Süseler Kirche (Aufn. 2014)

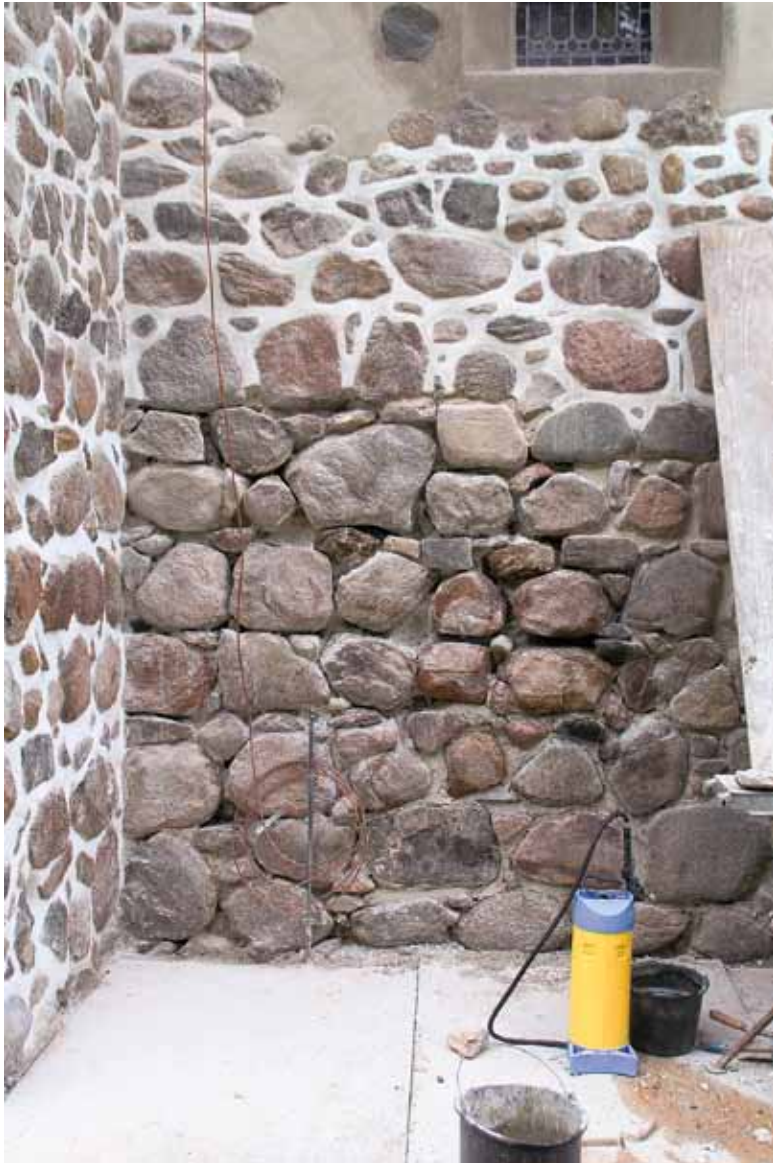
4 Ratekau, Südfassade des Chores der Kirche, untere Mauerhälfte entfugt, vorbereitet zur vollständigen Neuverfugung (Aufn. 20. Juli 2009)

hen. Überrascht oder mehr als überrascht war ich, dass innerhalb der sanierten Flächen keine[r] der bemerkenswerte[n] Befunde und [keine] Originaloberflächen erhalten sind, die die mittelalterliche Bautechnik anschaulich vermitteln und [die] bei meinem letzten Besuch in großer Zahl vorhanden waren. Ich war davon ausgegangen, dass die Originaloberflächen aus der Zeit vor 1235 konservatorisch gesichert und in die neue Vermörtelung einbezogen würden. Bei meinem heutigen Besuch waren noch einige wenige dieser bedeutsamen Befunde[,] Vergusskanten der einzelnen Ebenen sowie mittelalterliche Außenhaut, die belegen, dass die Feldsteine in eine gegossene Oberfläche eingebunden waren [...] etc. [,] unterhalb der Sohlbank des Fensters in der Breite der Apsis und an einigen Stellen der Nordfassade des Chores vorhanden. Mit dem Polier der Maurerfirma [...] habe ich über Möglichkeiten gesprochen, diese Befunde zu erhalten und einzubinden. Es schien für ihn keine außerordentliche Hürde zu sein.«<sup>10</sup> (Abb. 4–6).

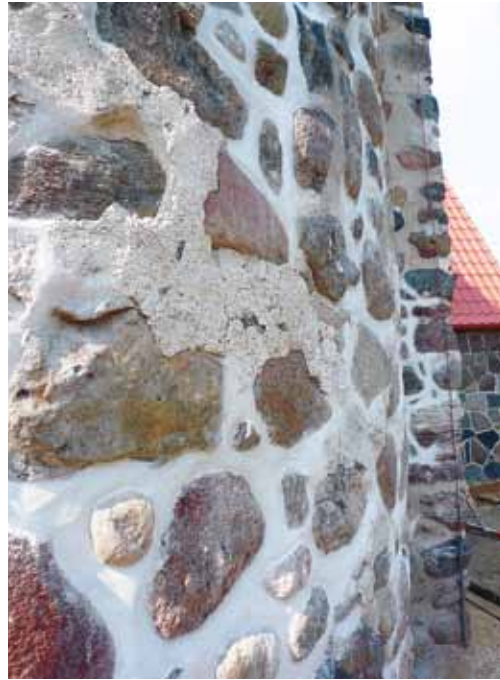
7 Ratekau, Apsis der Kirche von Nordosten nach der Sanierung, inselartiger Rest der ehemals flächebündigen Mörteloberfläche, hier ein Kalkmörtel der Reparaturphase von 1826 (Aufn. 25. August 2009)
