Martin Heider

DIE GESCHICHTE VON ALTHOF

von der Gründung des Klosters Doberan
bis in die Gegenwart

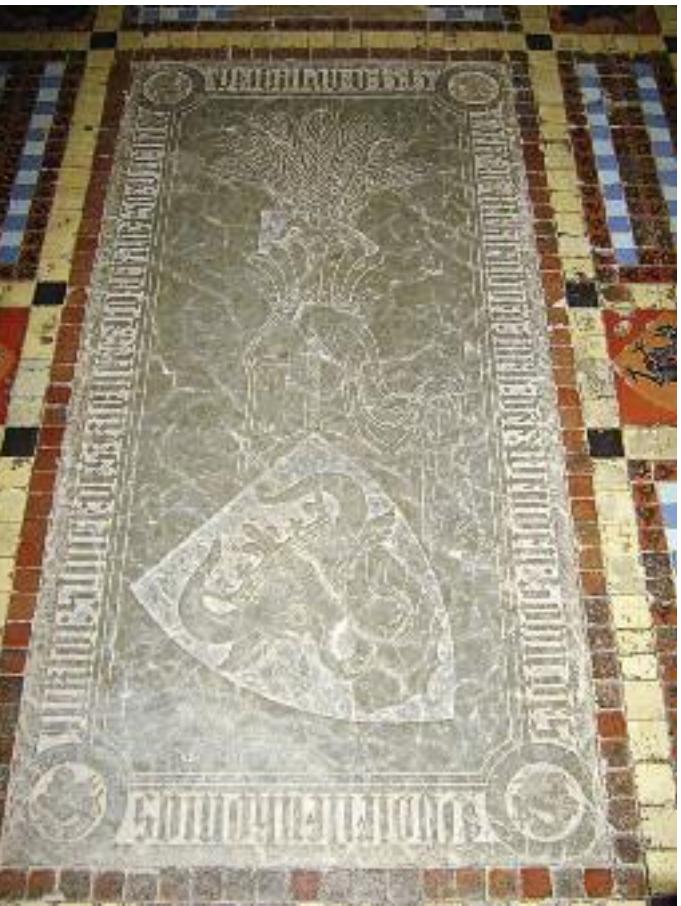
ABB. 15
Doberaner Münster, Fürstenkapelle, Gedenkplatte über dem Grab
Pribislaws, Mitte 19. Jh. (Foto 2004).

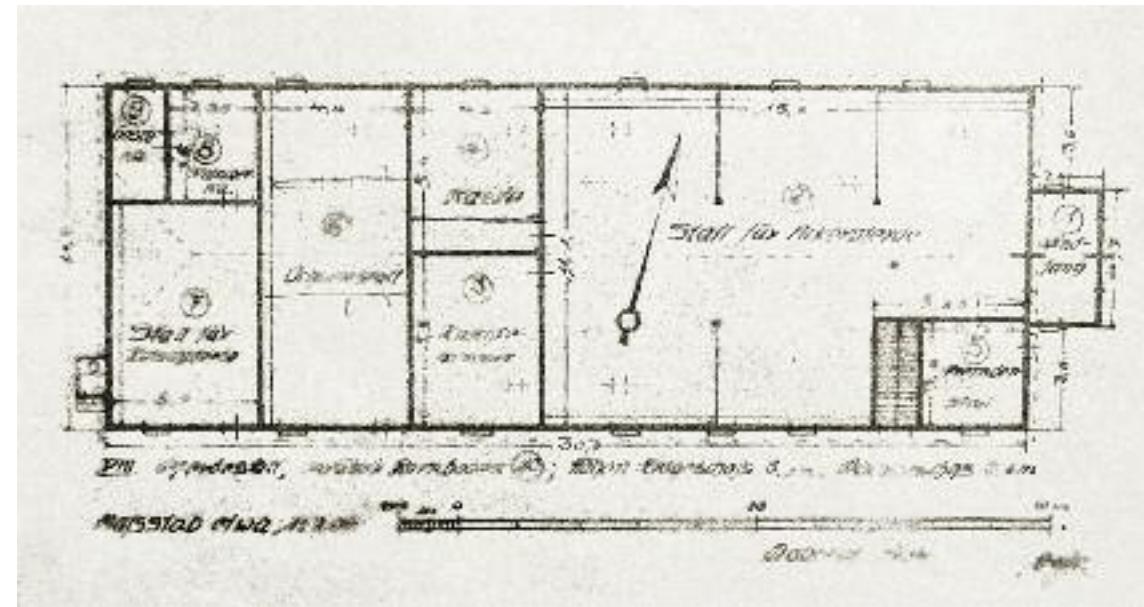
ABB. 96
Grundriss des Pferdestalls ⑯ mit Windfang, Stall für Ackerpferde, Fremdenstall, Ochsenstall, Stall für Kutschpferde, Kutscherkammer und Geschirrkammer (1914), Ausrichtung nach Nordnordwesten.

Pächter vom Altenhof ④ war von 1838–1847 Johann Peter Christian Stein auf Kneigendorf.³⁷⁷ Das Inventar vom 6. Februar 1839 beschreibt zwei Gebäudekomplexe. 1.) der „neue Pferdestall“ ⑯, 107 Fuß [30,5 m] lang, 41 Fuß [11,7 m] breit, zehn Fuß [2,85 m] hoch, im Mauerring 1½ Fuß stark aus Luftsteinen mit einer Mauersteinblendung. Der westliche Giebel ist 1½ Fuß stark aus Mauersteinen in Sparkalk ausgeführt, die inneren Wände einen Fuß stark, zwei Fuß hoch aus Mauersteinen, im Übrigen aber aus Luftsteinen errichtet und alle inneren Flächen mit Lehm abgesetzt. Die Fundamente sind aus Feldsteinen trocken aufgeführt, innen mit Lehm, außen mit Kalk verzwickt, die Ringmauern außen mit Kalk gefugt, das Dach aus Stroh, die Kröpelmauern aus Mauersteinen in Kalk ausgeführt. An den beiden Seiten hofwärts ist das Gebäude mit einem vier Fuß breiten Steindamm versehen. Zum Pferdestall ⑯ gehören der Wagenschauer, erster Pferdestall, „doppelter“ Pferdestall, dritter Pferdestall, Schneide Kasten, Knechtskammer und Geschirrkammer (Abb. 96, 234, 293, 531).

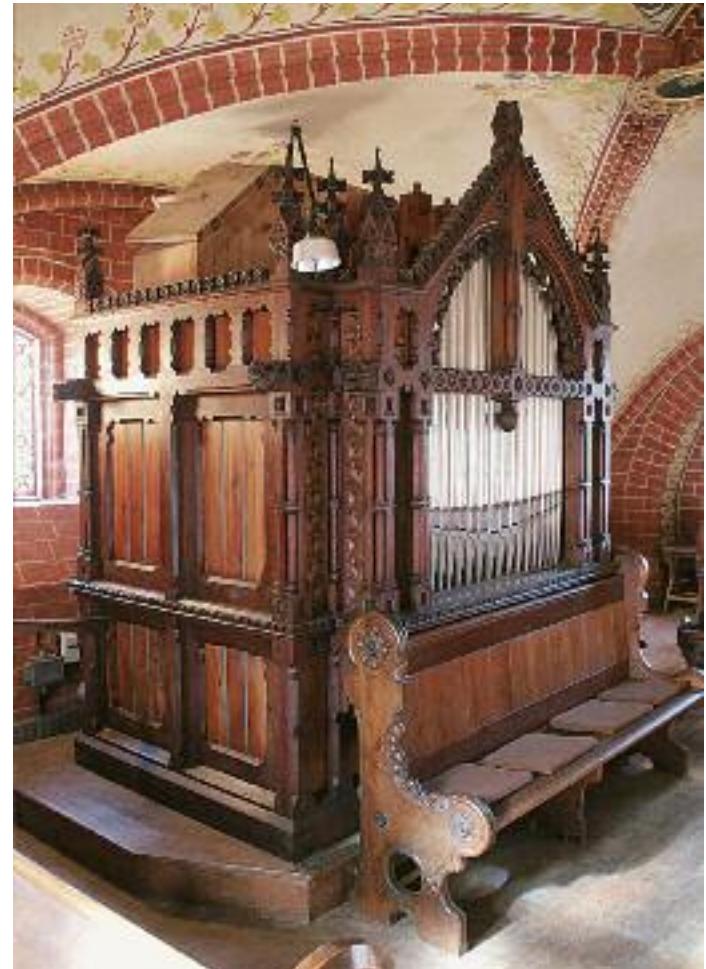
ABB. 131

Kapelle, Orgel vom Orgelbauer Friedrich Friese [III] (1827–1896), fertiggestellt 1887, Ansicht von Südost (Foto: 2021).

Althof ist der Beginn der Zusammenarbeit zwischen Friedrich Friese und Gotthilf Ludwig Möckel an Orgelgehäusen und -prospektien. Der Auftakt in Althof lässt beide, Architekten und Orgelbauer, an diesem exquisiten Ort besondere Wege gehen. Möckels Gehäuseentwurf hat im Rahmen eines Repräsentations-Möbelstücks ein Phantasie-Gebäude (Abb. 131, 132) entstehen lassen,

das mit schweren Horizontal- und Vertikalbalken, wuchtigen Fialtürmen und hervorspringenden Tierköpfen an die Pariser Notre-Dame-Türme mit ihren Wasserspeichern erinnert. Der tischlerische Aufwand war enorm. Leider werden beim Blick aus dem Kapellenraum nach oben große Teile dieser Feinarbeit von der schweren Backstein-Emporenbrüstung teils verdeckt, teils optisch erdrückt. Aber aus der Nähe betrachtet, fasziniert dieser Detailreichtum jedermann. Selbstverständlich korrespondiert das Design der Orgel vollkommen zu der übrigen Ausstattung. Doch auch der Orgelbauer hat sich bemüht, seinem Klangwerk etwas Besonderes mitzugeben. Das ist ihm in Gestalt des Nebeneinanders von offenen und schwellbaren Registern auf einer 5-Register-Windlade gelungen, nie wieder zuvor und danach hat er dieses echt romantische i-Tüpfelchen gebaut, und im gesamten Orgelbau, seit es Schwellwerke gibt, ist so eine Anordnung mit der Lupe zu suchen. Althof ist trotz der Kleinheit ein künstlerischer Höhepunkt in Frieses Schaffen, aber auch ein Kabinettstück im gesamten Or-

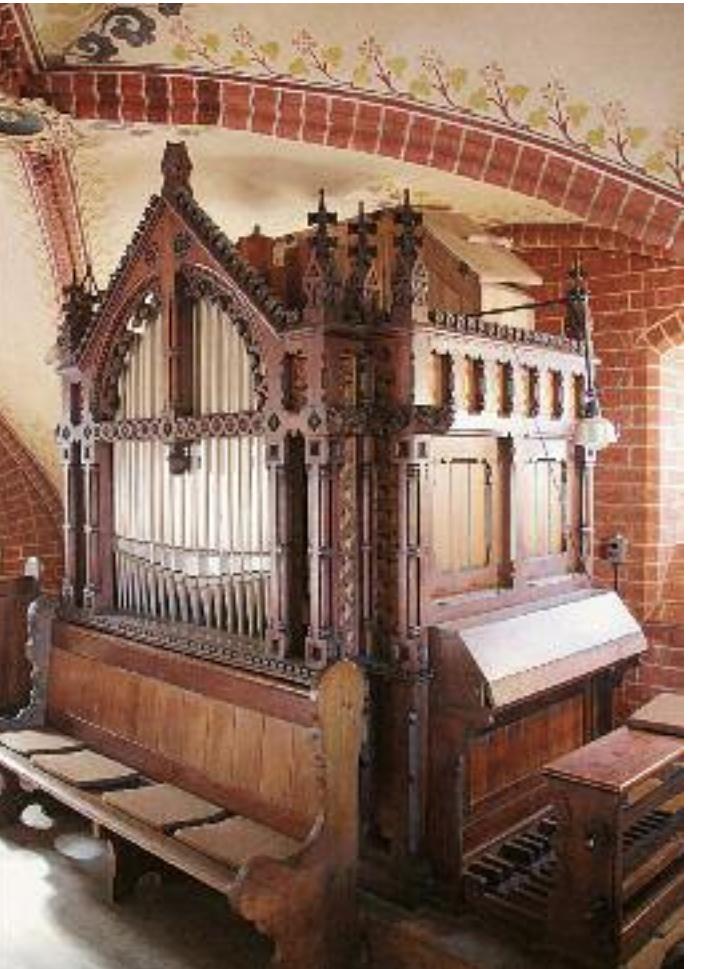
ABB. 132

Kapelle, Orgel (um 1887), Ansicht von Nordost (Foto: 2021).

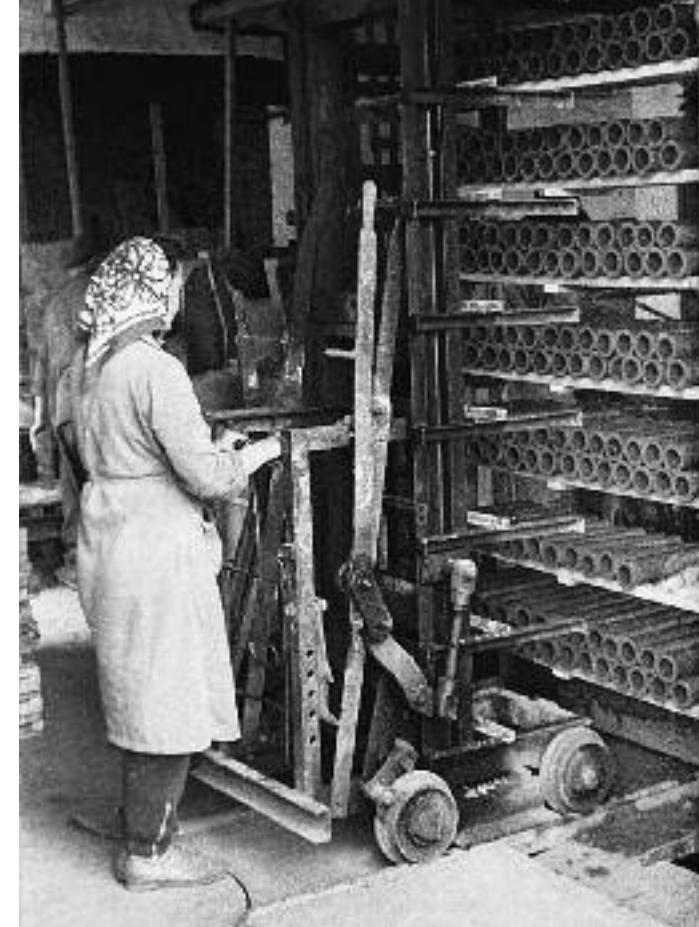
ABB. 368
Ziegelei ⑯, Drainrohrproduktion, Abfuhr der Drainrohrformlinge am Senkrechtförderer mittels Absetzwagen (Foto 1960).

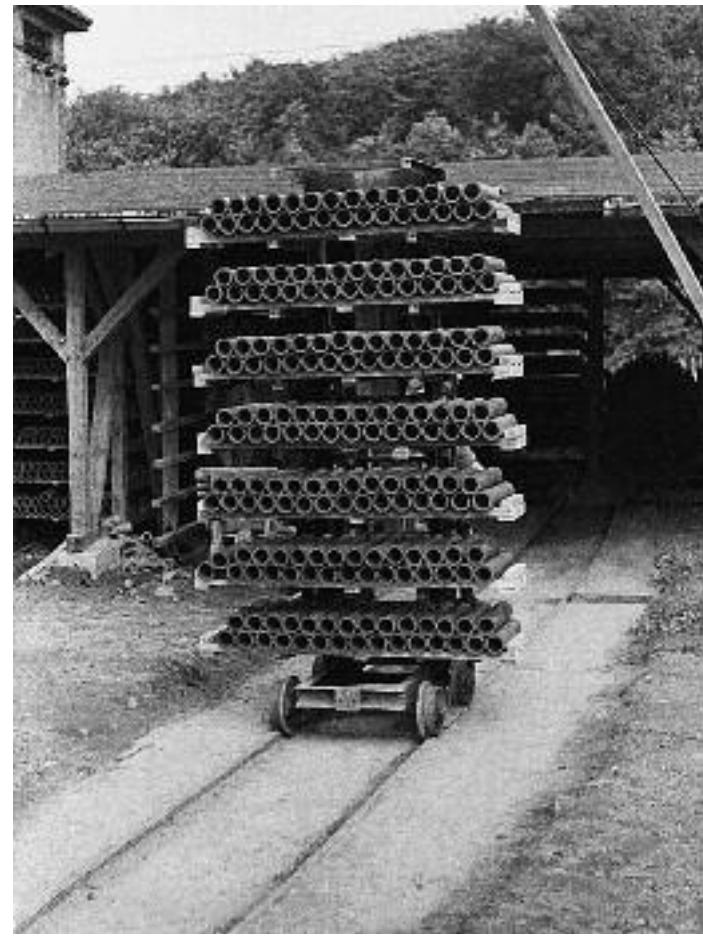
ABB. 369
Ziegelei ⑯, Drainrohrproduktion, Transport der Drainrohrformlinge in den Trockenschuppen (Foto 1960).

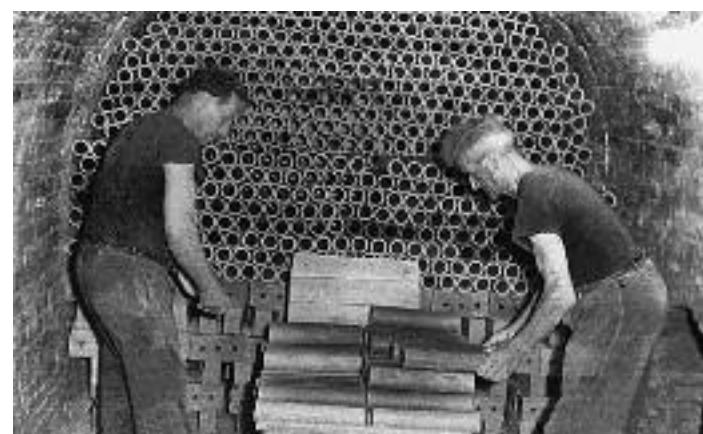
ABB. 370
Ziegelei ⑯, Einfuhr der Rohlinge in den Ringofen (Vollziegel und Drainrohre, Foto 1960).

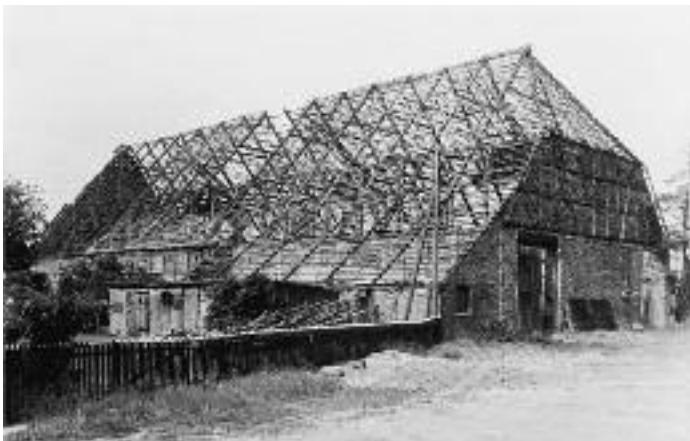
ABB. 446

Sog. Klosterscheune ⑯ von Südwesten; vollständig verlorengegangenes Reetdach und stark verfallener Dachstuhl (Foto 03.06.1984).

Der Verfall der sog. Klosterscheune ⑯ nahm rasant zu, wie Fotos von bzw. um 1982 (Abb. 441–445) belegen. Die Fotos von 1984 dokumentieren das vollständige Fehlen des Reetdachs und den stark verfallenen Zustand des Dachtragwerks sowie den Zustand des Innenraums (Abb. 446–453).

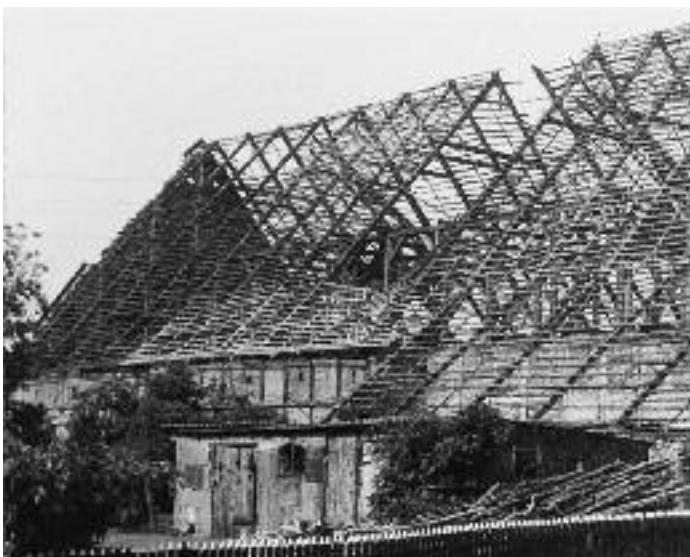
ABB. 447

Fotoausschnitt: sog. Klosterscheune ⑯ von Südwesten; stark verfallener Dachstuhl (Foto 03.06.1984).

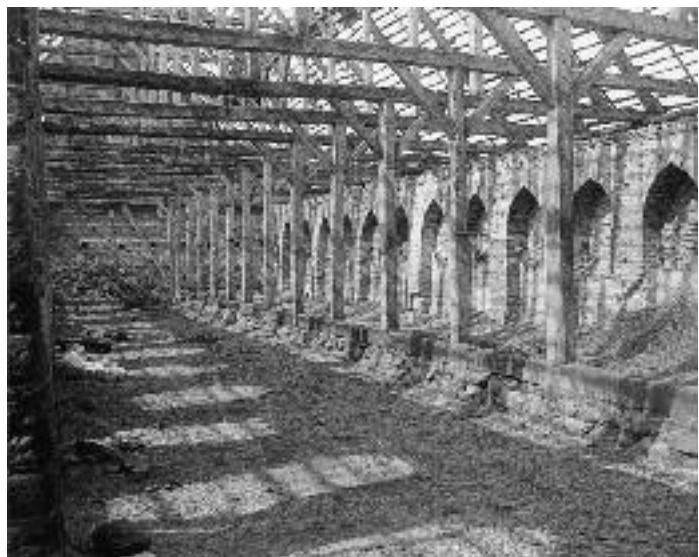
ABB. 450

Sog. Klosterscheune ⑯. Innenraum mit offenliegendem Tragwerk ohne Reetdach und mit mittelalterlicher Nord- und Ostwand von Südwesten (Foto 1984).

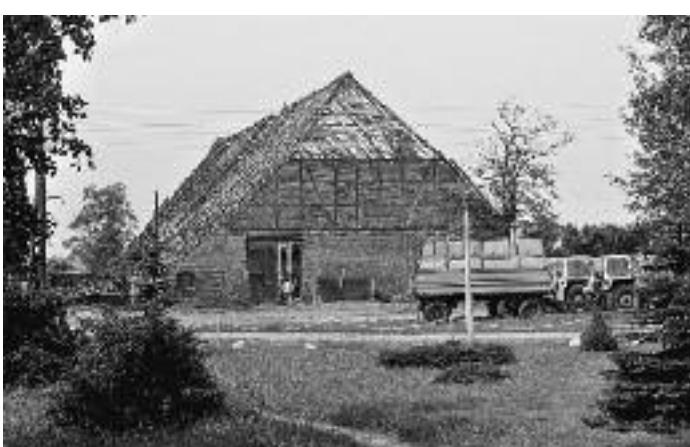
ABB. 448

Sog. Klosterscheune ⑯ von Süden mit Traktoren ZT 300 (Foto 1984).
