Christofer Herrmann (Hg.)

# BURGEN IN LIVLAND

Mittelalterliche Wehrbauten  
in Estland und Lettland

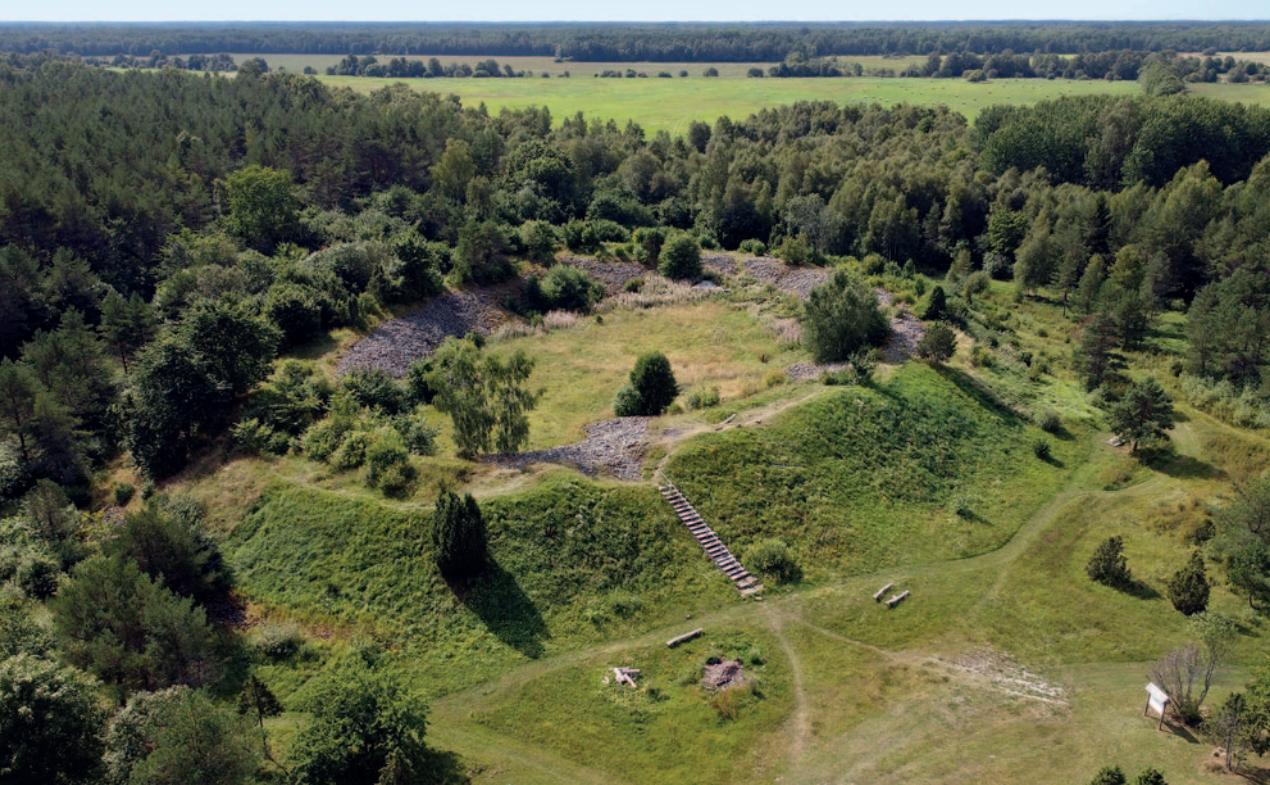
**Abb. 28** Der estnische Burgwall in Wolde (estn. Valjala) auf der Insel Ösel, die letzte Bastion der aufständischen Esten 1227.

derorden machte sich die Situation zu nutzen und eroberte 1227 die Burg Reval und die nordestnischen Gebiete. Im selben Jahr nahmen deutsche Kreuzfahrer schließlich die Inseln Westestlands ein, die sich nach der Eroberung der Burg Wolde (estn. Valjala) auf Ösel zur Kapitulation gezwungen sahen. (Abb. 28)

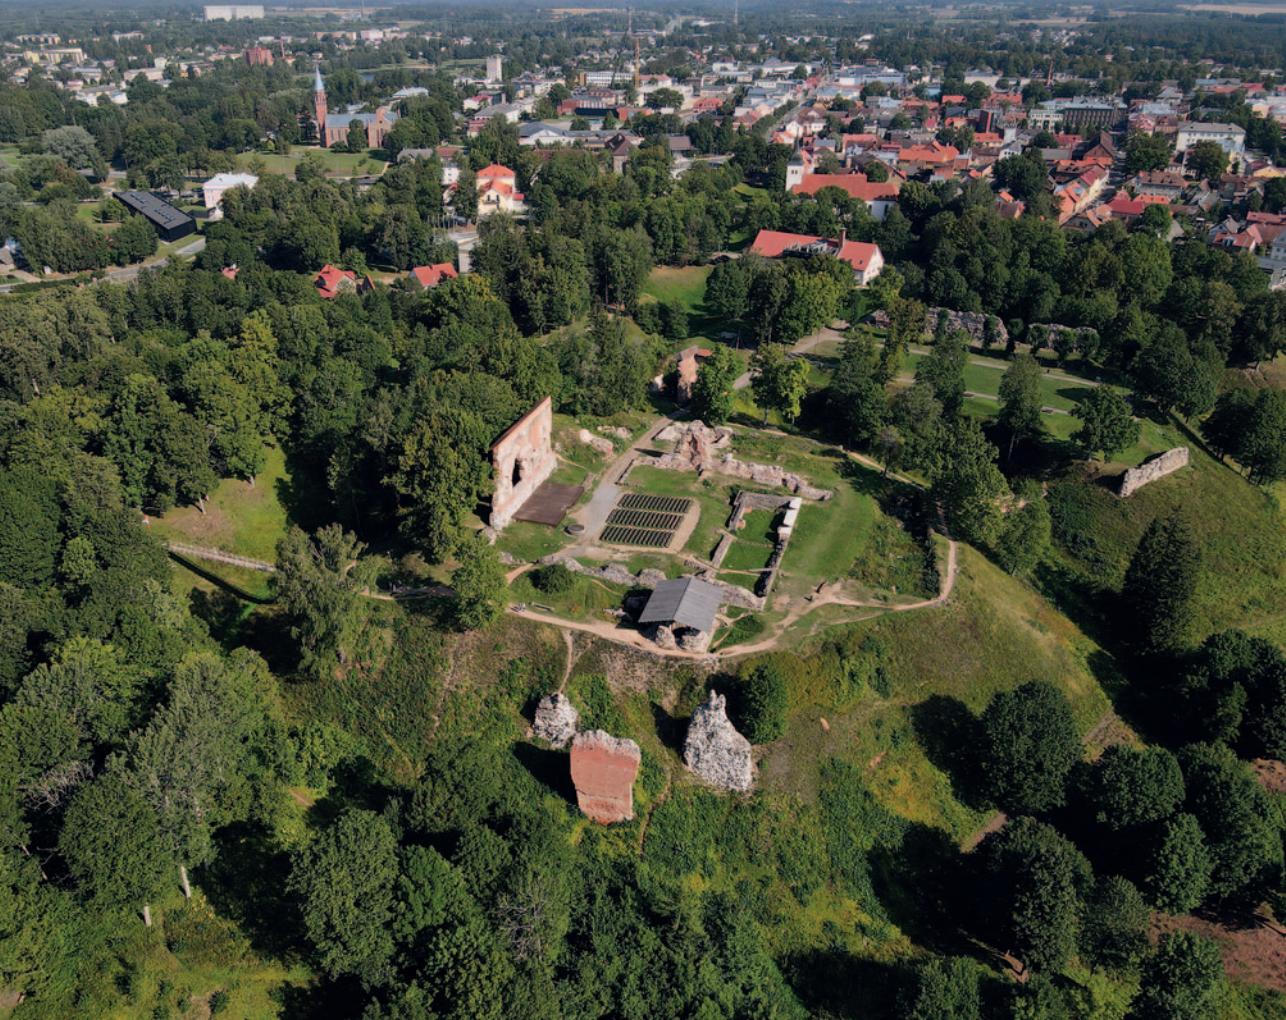
**Abb. 29** Burgruine von Fellin mit der Stadt im Hintergrund.

Das Kerngebiet des Schwertbrüderordens bildete der Südwesten Estlands. Die einzige frühe Burg war Fellin – sie blieb bis zum Ende des Mittelalters die größte und wichtigste Wehranlage des Deutschen Ordens in Estland. Die Burg wurde an einem steilen Hang zum Tal des gleichnamigen Sees angelegt, daneben gründete der Orden die einzige mittelalterliche Stadt dieses Bezirks. (Abb. 29) Im Bistum Ösel-Wiek gehörte ein Drittel des Landes dem Deutschen Orden. Das erste Machtzentrum, die Burg Leal, entstand auf Initiative sowohl des Bischofs als auch des Ordens. Nach einem Vertrag von 1238 sollten beide Seiten sich

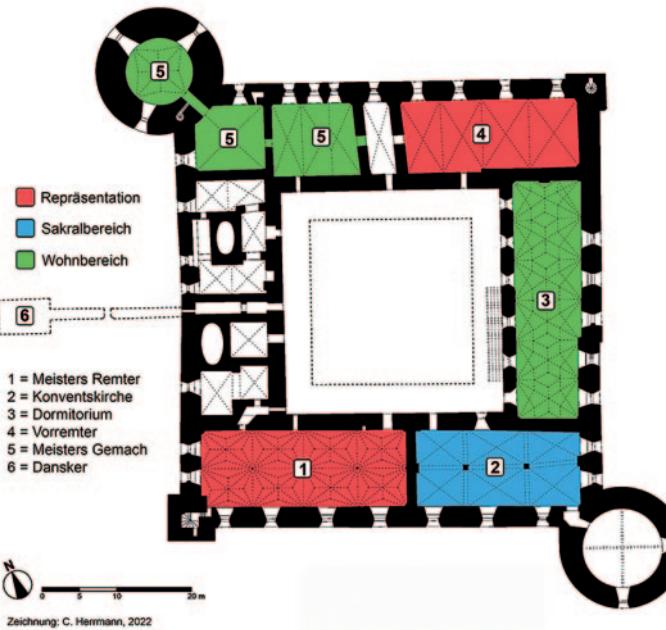
**Abb. 38** Hauptgeschoss-Grundriss der Burg in Riga mit Rekonstruktion der Raumnutzung.

Trotz vielfältiger Umbauten in der Neuzeit ist die Bausubstanz aus dem frühen 16. Jahrhundert noch zum größten Teil vorhanden. Es handelt sich um eine große vierflügelige Kastellburg über annähernd quadratischem Grundriss mit Seitenlängen von etwa 56 x 53 m sowie mächtigen Rundtürmen an der nordwestlichen und südöstlichen Ecke. Im Inneren des Hauptgeschosses befanden sich insgesamt vier gewölbte, mehrjochige Säle und einige kleinere Räume. Die beiden Säle im Südflügel dienten als Meisters Remter im Westen und KonventsKirche im Osten. Bei der 2024 abgeschlossenen Restaurierung wurde die ursprüngliche Gestalt der Räume aus der Zeit des frühen 16. Jahrhunderts wiederhergestellt. Im Nordflügel findet sich im Ostteil ein vierjochiger Saal

(Vorremter), im westlichen Bereich liegen zwei kleinere Räume (Appartement des Landmeisters). In der Gebäudemitte sind die beiden Raumgruppen von einem schmalen Vorraum aus zugänglich. Im Ostflügel befand sich das Dormitorium der Rigaer Ordensbrüder. Vermutlich verfügte schon der Vorgängerbau des 14. Jahrhunderts über die beschriebene Nutzungsstruktur. Für 1451 ist überliefert, dass in der Burg 17 Ordensritter und sechs Ordenspriester lebten. Nach Riga war Wenden ab dem späten 13. Jahrhundert die politisch bedeutendste Burg des livländischen Ordens. Dort fanden die meisten Landeskapitel und Versammlungen des Gebietigerrats statt, außerdem diente die Burg mehrmals als Residenz des Landmeisters (zwischen 1297 und den 1350er Jahren, 1428–1434 und nach 1480 bis zum Ende der Ordensherrschaft). Obwohl die Anlage seit dem 18. Jahrhundert eine Ruine ist, sind große Teile der Außenmauern und vor allem auch das Innere der drei runden Ecktürme der Kernburg noch zu großen Teilen erhalten. (Abb. 39) Weiterhin gibt es eine für livländische Verhältnisse recht gute Überlieferung an Schriftquellen und Zeichnungen mit Hinweisen zur Raumnutzung. Dadurch lässt sich für die letzte Phase der Residenzzeit eine hypothetische Rekonstruktion der Raumnutzung im Hauptgeschoss erstellen. Zentrale Teile der Innenbereiche (etwa der Südremter und das sog. „Landmeistergemach“) waren am Ende des 15. Jahrhunderts unter den Landmeistern Johann Freitag von Loringhoven (reg. 1483–1494) und Wolter von Plettenberg (reg. 1494–1535) umgestaltet und repräsentativ aufgewertet worden.

die mächtige Rigaer Ordensburg in ihrer Struktur für die Nutzung als Landmeistersitz konzipiert worden. In ihrer Raumstruktur dürfte sie im Wesentlichen dem Vorgängerbau des 14. Jahrhunderts gefolgt sein. (Abb. 38)

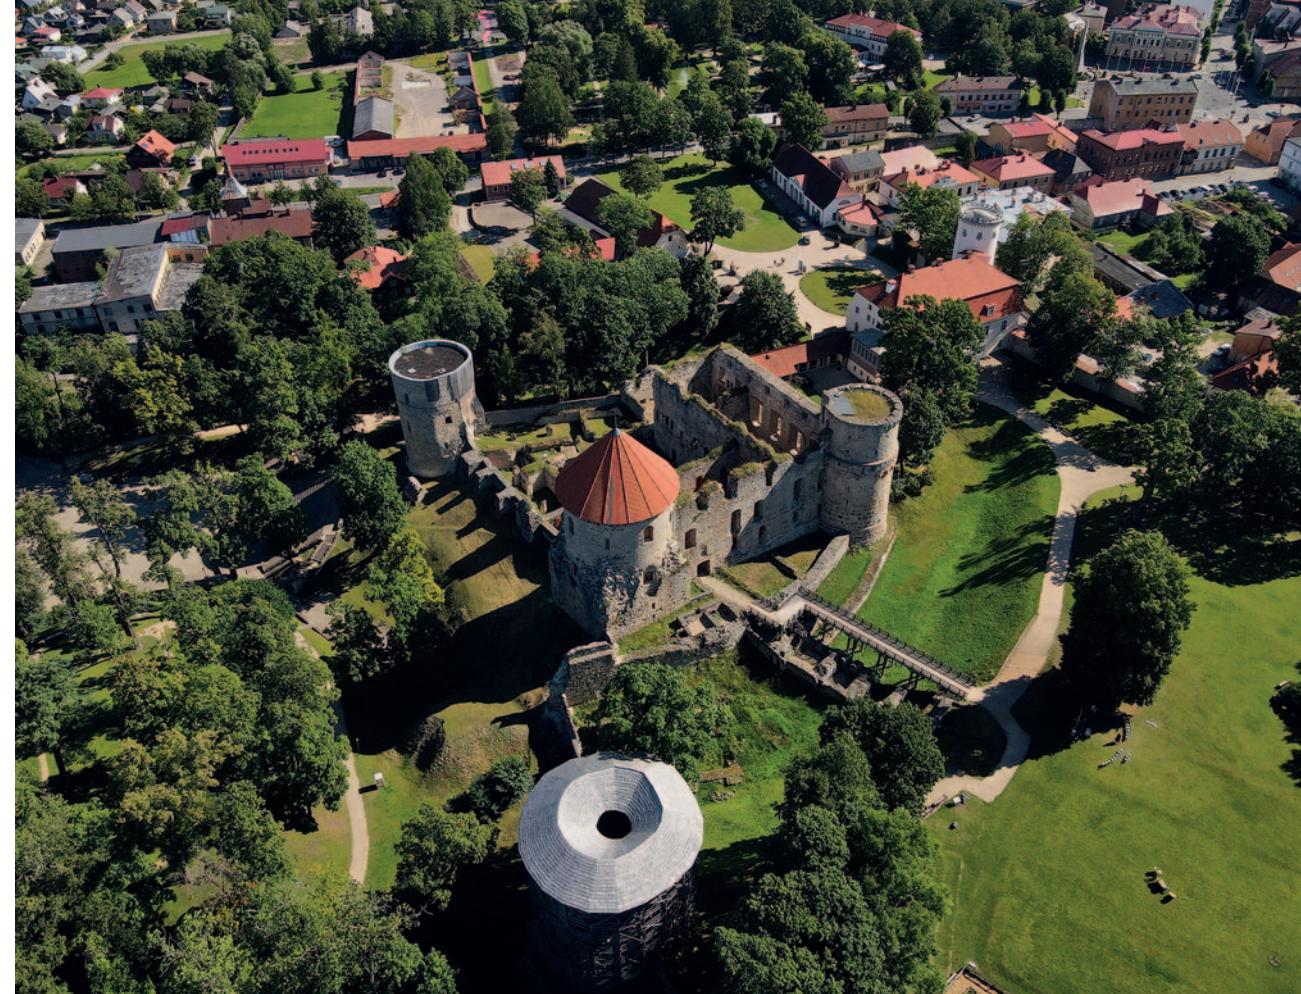
**Abb. 39** Luftbild der Ruine der ehemaligen Landmeister-Residenz Wenden (lett. Cēsis).

nicht beheizbar war. (Abb. 41) Er wurde möglicherweise als eine Art Sommerremter für repräsentative Anlässe während der warmen Jahreszeit genutzt. Im nördlichen Teil des Westflügels befand sich ein weiterer zweischiffiger gewölbter Saal mit Warmlufttheizung (Vorremter?). Im Nordflügel lag vermutlich das alte Dormitorium. Im südlichen Teil des Westflügels gab es zwei kleinere Räume, von denen der nördliche über eine eigene Warmlufttheizung verfügte, möglicherweise die Wohnstube des Landmeisterappartements, der sich nach Süden die ungeheizte Schlafkammer anschloss. Eine Sonderrolle kam dem sog. „Landmeistergemach“ im Hauptgeschoss des

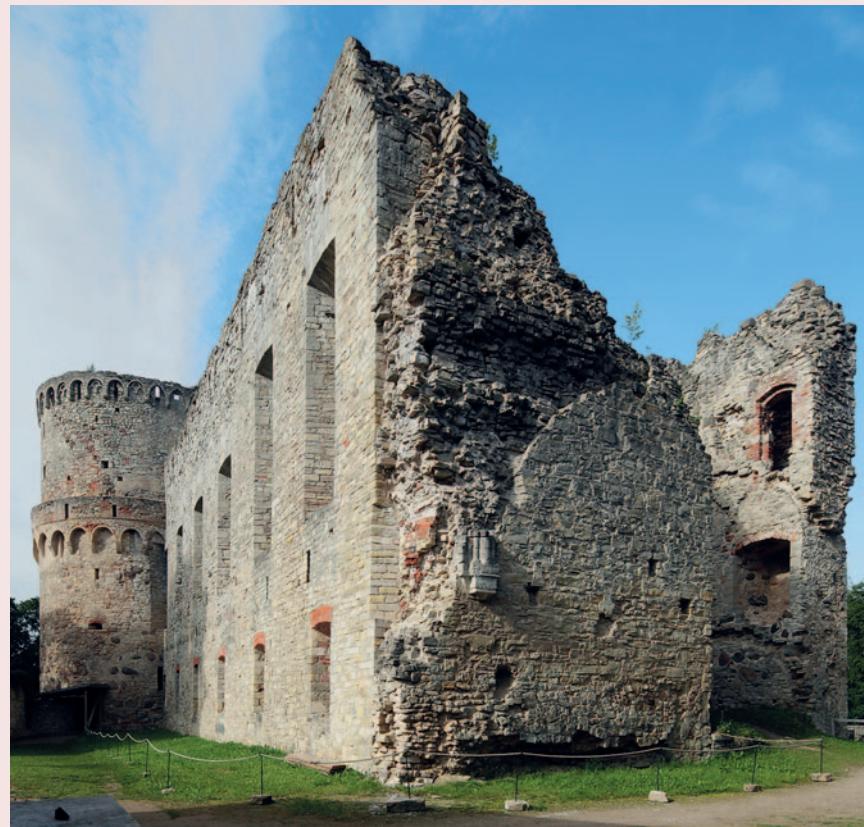
**Abb. 135** Ansicht der Deutschordensburg in Wenden von Nordosten.

che Ruine, hat einen etwas verzogenen rechteckigen Grundriss mit Seitenlängen zwischen ca. 46 und 60 m, ergänzt durch zwei diagonal gegenüberstehende Rundtürme an der Nordwest- und Südostecke sowie einen unten quadratischen und oben zylindrischen Wohnturm an der Südwestecke. Die ältesten erhaltenen Mauerteile befinden sich an der Nordseite – im Osten die aus der Außenfassade herausstretende ehemalige Konventskirche und westlich anschließend ein längsrechteckiger Flügelbau, in dem sich vermutlich der erste Remter und das Dormitorium befunden haben. Die übrigen drei Burgflügel dürften im 14. Jahrhundert hinzugekommen sein. Nach der Übersiedlung der Landmeister von Riga nach Wenden um 1480 wurden die Innenräume des

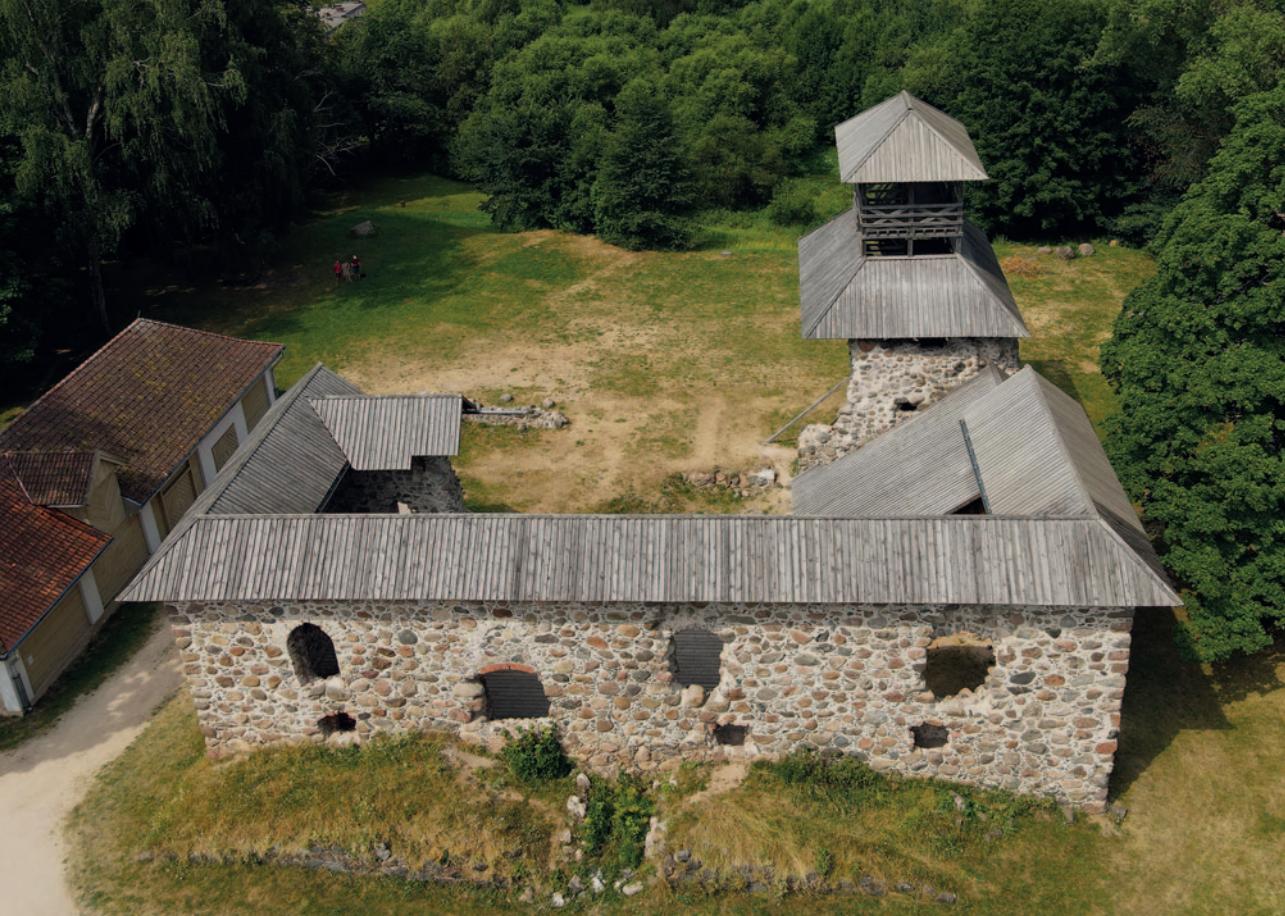
**Abb. 326** Lemsal,  
Luftbild von Südosten.

Die Burg war eine drei- oder vierflügelige Kastellburg über annähernd quadratischem Grundriss mit eher bescheidenen Seitenlängen von ca. 30 m. Die Durchfahrt in den Burghof erfolgte durch das noch erhaltene Tor im nordöstlichen Flügel. Ob ein nordwestlicher Flügel vorhanden war, ist bislang noch nicht untersucht worden. In der Nordostecke befand sich ein rechteckiger Turm, der in den Quellen mehrfach erwähnt wird. Wie die einzige bekannte Ansicht auf einer Zeichnung von 1773 zeigt, trat dieser aus der Mauerflucht heraus. Die Burg wurde aus Feldsteinen errichtet, bei den Baudetails verwendete man auch Backsteine.

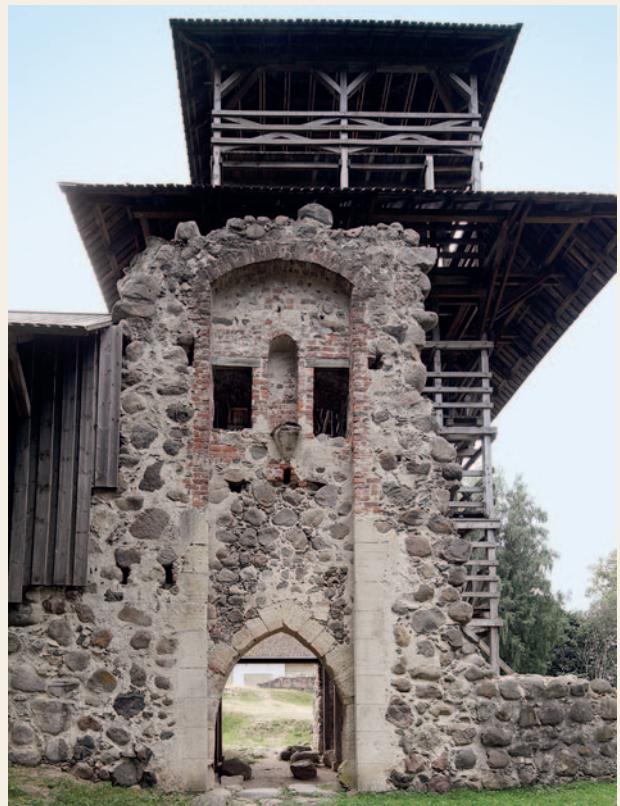
**Abb. 328** Lemsal,  
Portal an der  
Nordseite.

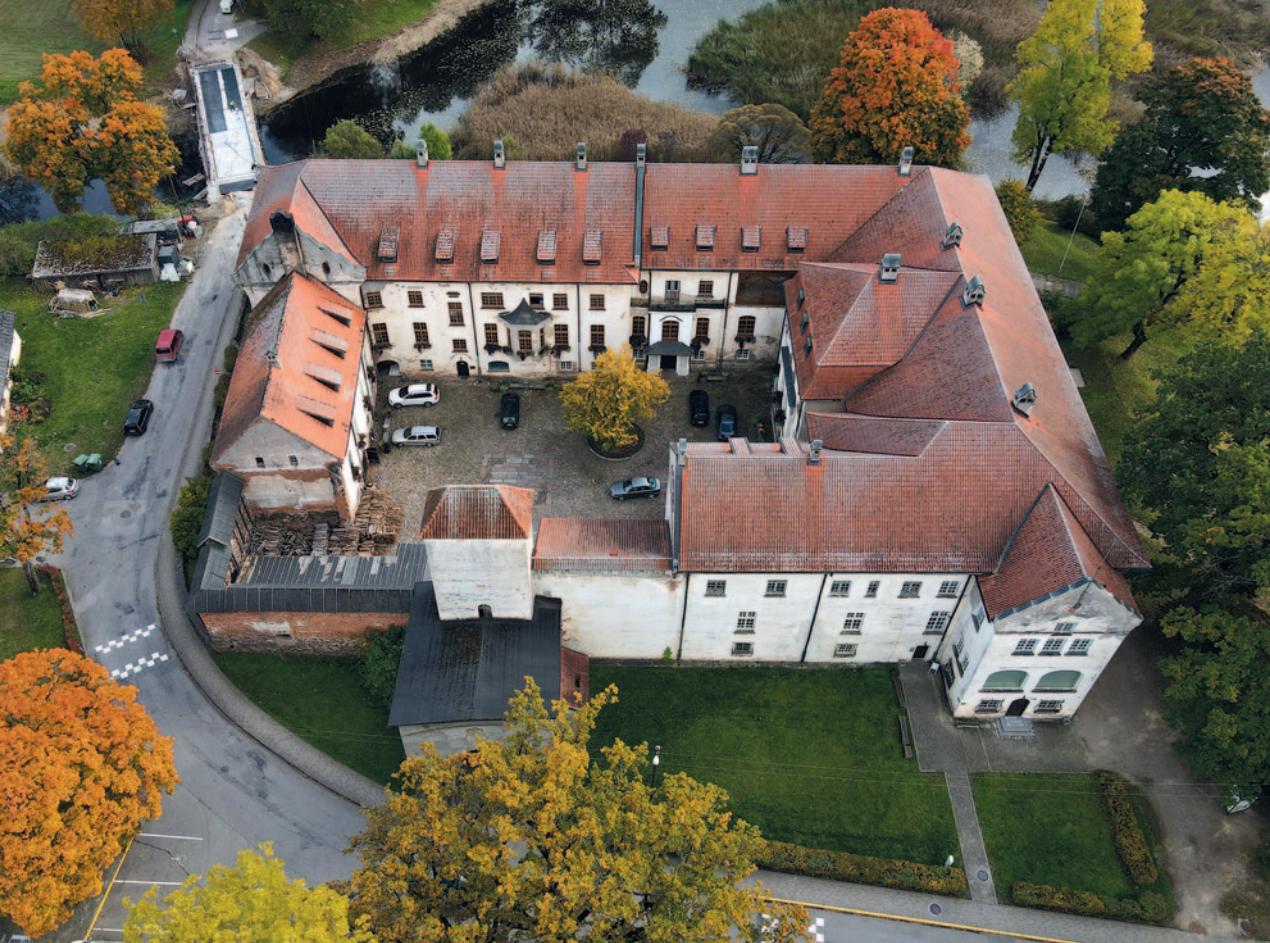
Abb. 390 Dondangen, Luftbild von Nordwesten.

der südlich gelegenen Hauptburg (ca. 48 x 37 m), die durch eine Quermauer von der nördlich anschließenden Vorbburg getrennt war, wurden im 14. Jahrhundert aus Backstein drei Flügelbauten im Westen, Süden und Osten errichtet, so dass dieser Bereich eine kastellartige Erscheinung erhielt. Die Zufahrt in den Hof der Vorburg erfolgte durch einen Torturm aus Backstein auf der Westseite. Im nordwestlichen Bereich der Vorbburg hat sich die mittelalterliche Ringmauer noch im Originalzustand erhalten. Ein Teil des oberen Mauerbereiches wurde, wohl zeitgleich mit dem Torturm, in einer späteren Bauphase des 14. Jahrhunderts in Backstein erneuert.

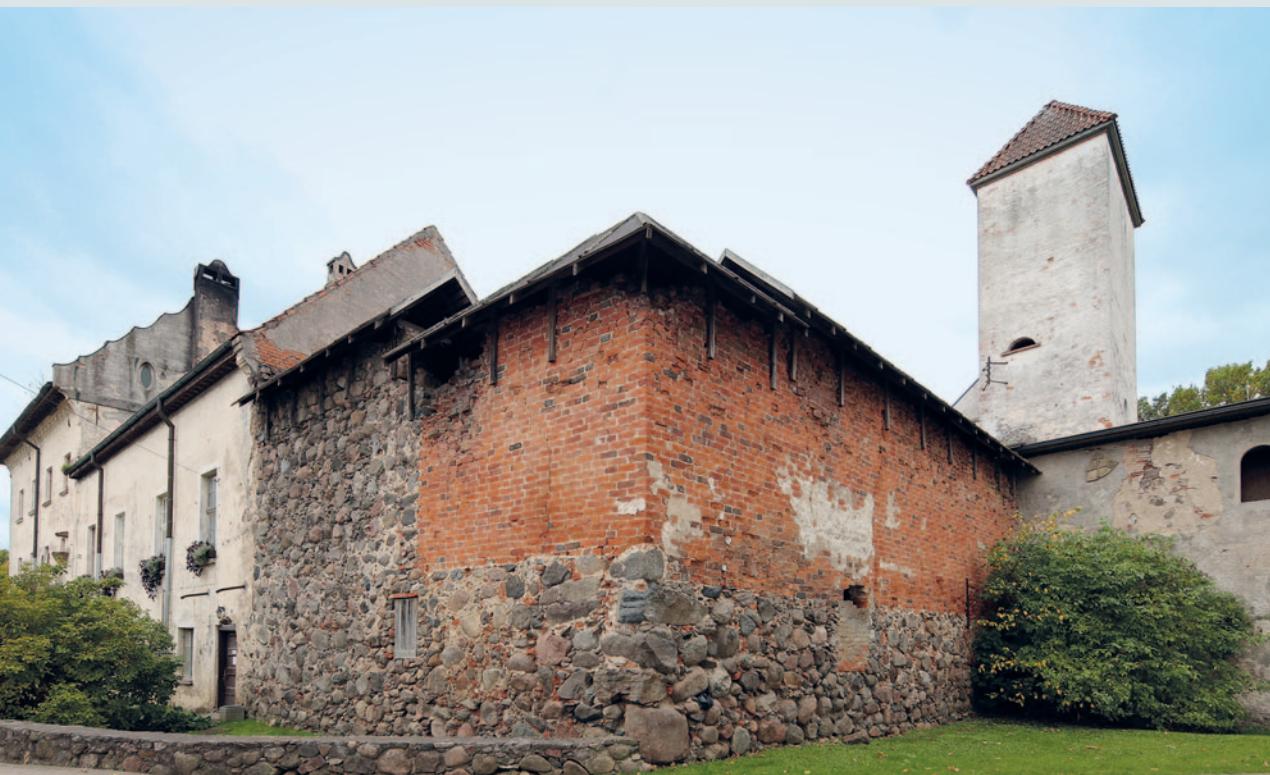
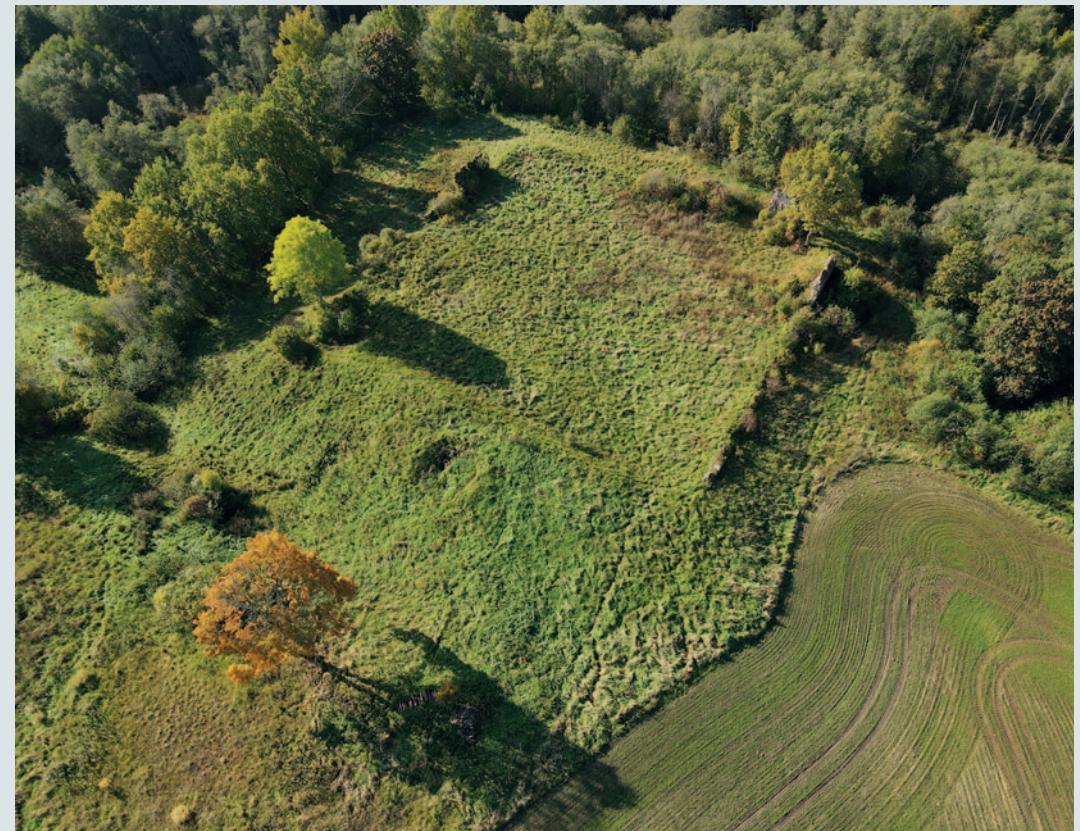
Abb. 391 Dondangen, mittelalterliche Ringmauer an der Nordecke.

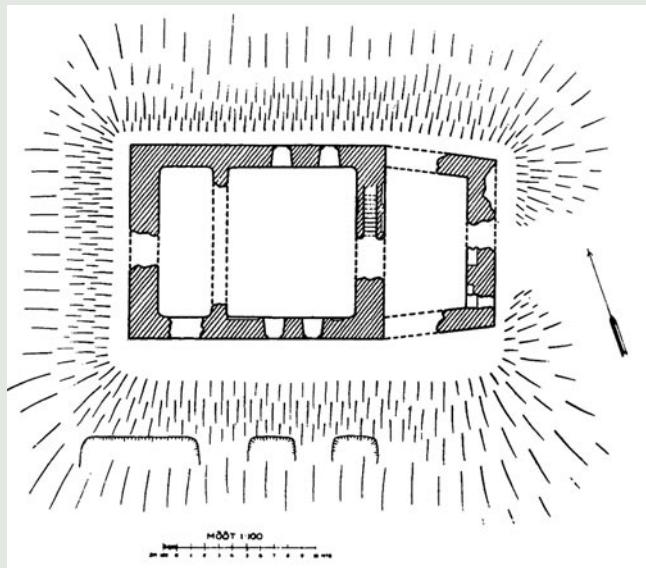
**Abb. 438** Vasallen-  
sitz Angern, Grund-  
riss.

Die Vasallenburg des Deutschen Ordens wurde im 15. Jahrhundert in Form eines unterkellerten rechteckigen Festen Hauses ( $18,1 \times 13,6$  m) mit über 2 m dicken Mauern aus Kalksteinplatten errichtet.

Im Inneren war das Erdgeschoss in einen schmalen und einen größeren Raum unterteilt. Später erfolgte ein ca. 8m breiter Anbau über leicht trapezförmigem Grundriss an der östlichen Schmalseite. Das Haus war von einem Erdwall und Wassergraben umgeben. Nach der Zerstörung vermutlich im Livländischen Krieg 1558 blieb eine Ruine bestehen. Heute sind die Außenmauern bis zum ersten Obergeschoss erhalten. Ob es darüber noch ein weiteres Geschoss gab, lässt sich nicht mit Sicherheit sagen.

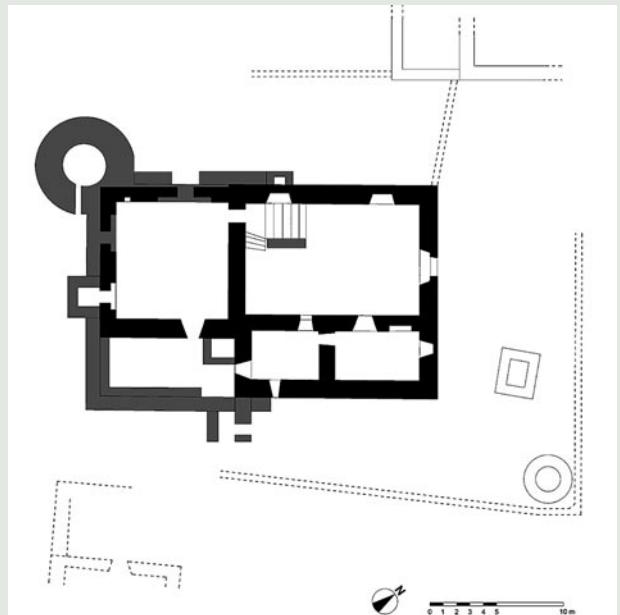
**Abb. 440** Kegel,  
Grundriss.

Das Feste Haus befand sich etwa 600 m südöstlich der Pfarrkirche auf einer kleinen Anhöhe im ehemaligen Guts park. Das in mehreren Bauphasen ent standene Gebäude hatte einen rechteckigen Grundriss mit Seitenlängen von 25 x 15 m. Im nordöstlichen Bereich des Erdgeschosses befand sich ein großer Saal, dem sich, etwas erhöht, ein quadratischer Raum mit Abriss im Nord-

westen anschloss. Auf der Südseite des Hauses verlief ein schmaler Streifen mit kleineren Räumen. Der Bau verfügte über eine Warmluftheizung. Nachträglich angefügt wurde in der zweiten Hälfte des 15. Jahrhunderts ein runder Turm an der Westecke.

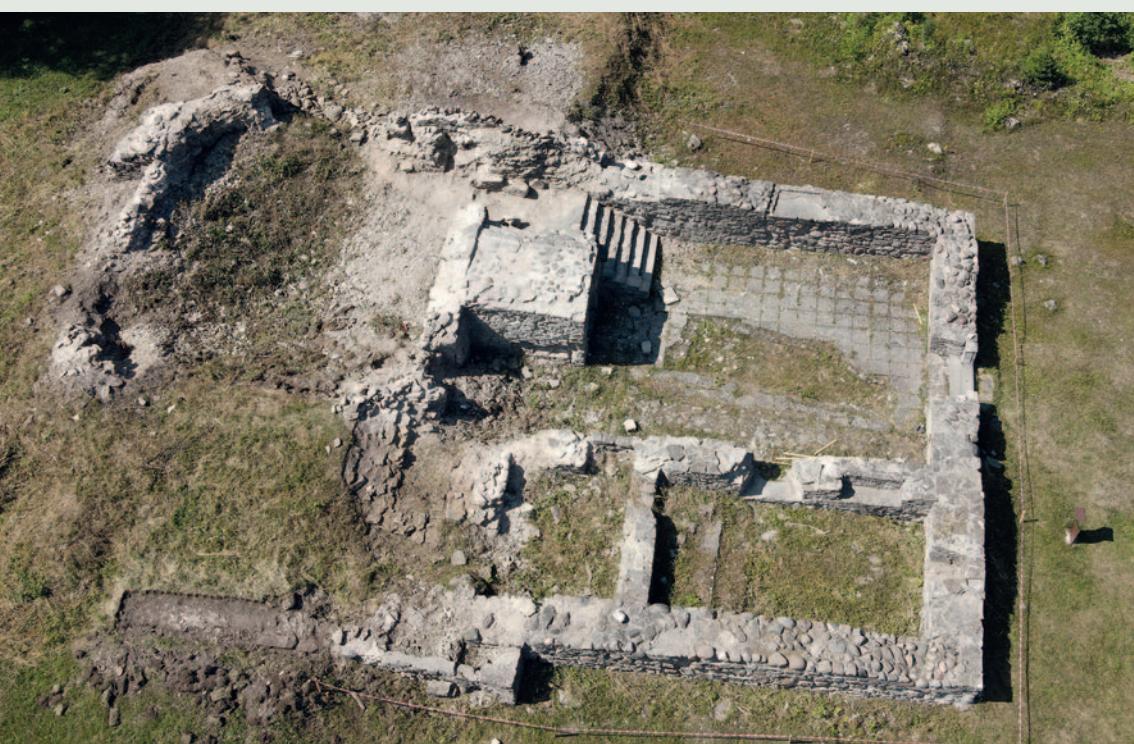
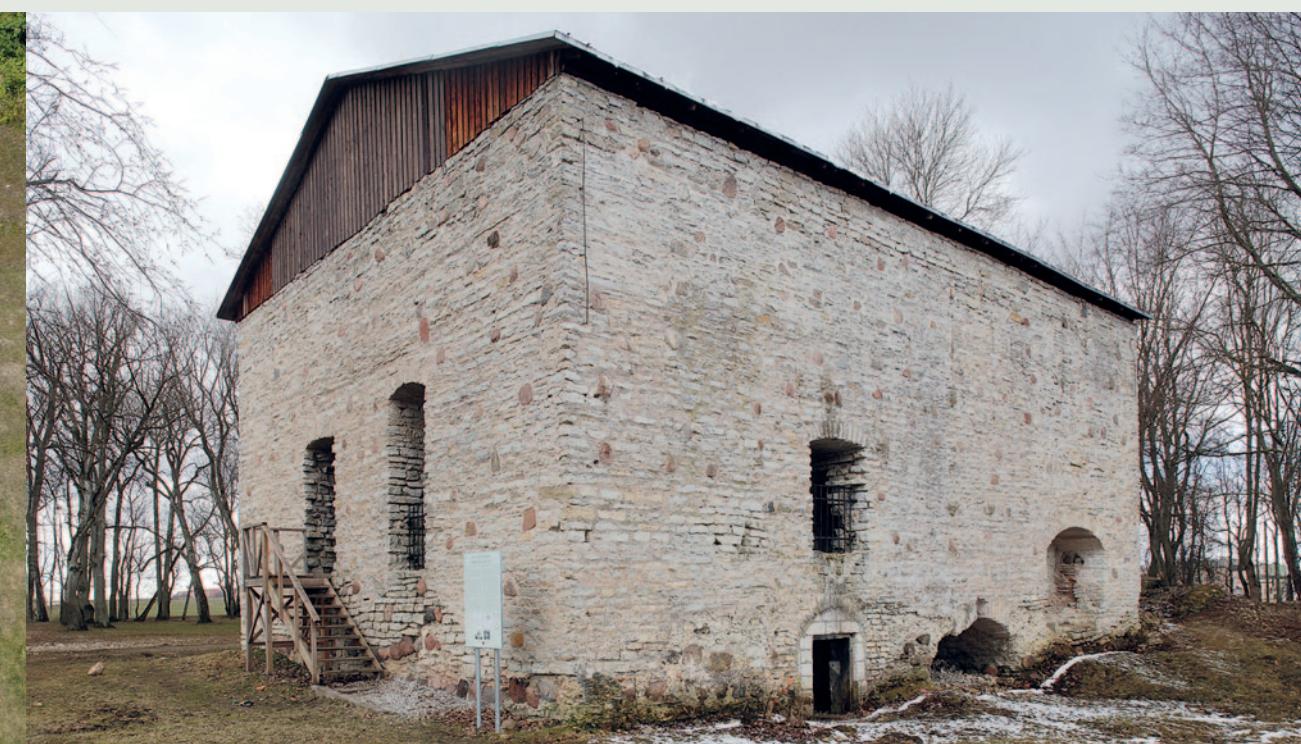
**Abb. 441** Vasal-  
lensitz Türpsal,  
Ansicht des  
Festen Hauses.

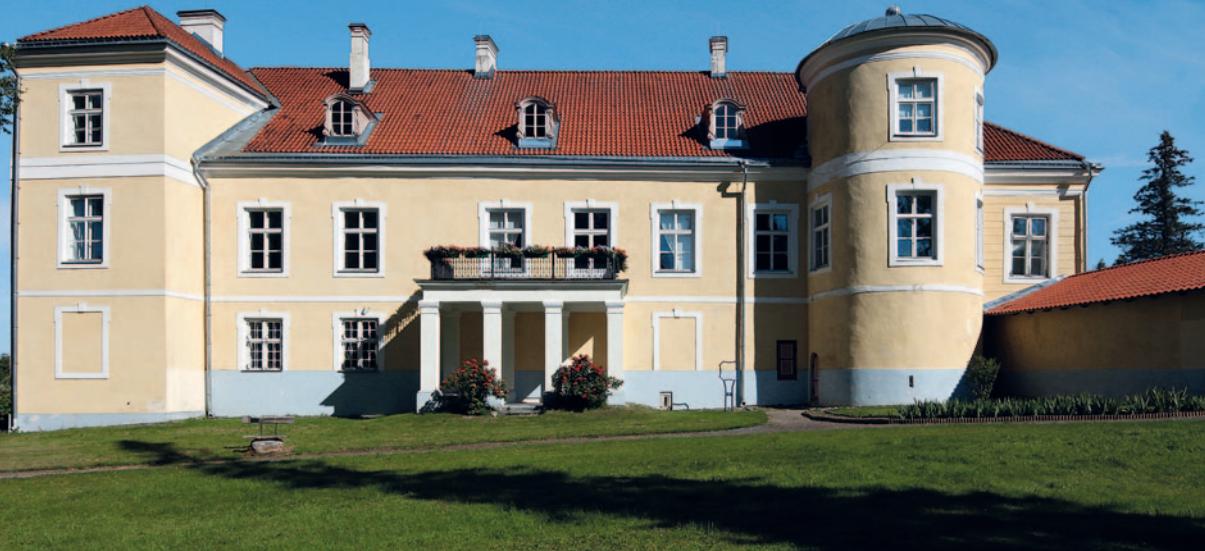
**Abb. 446** Vasallen-sitz Aß, Ansicht von Süden.

alterlichen Festen Hauses in den Neubau integriert. Das Haus wird seit 1920 als Schule genutzt.
