Allerheiligen im Mürztal

Pfarrkirche Allerheiligen

Gem. Allerheiligen im Mürztal
Polit. Bez. Mürzzuschlag

Dachkonstruktion Langhaus

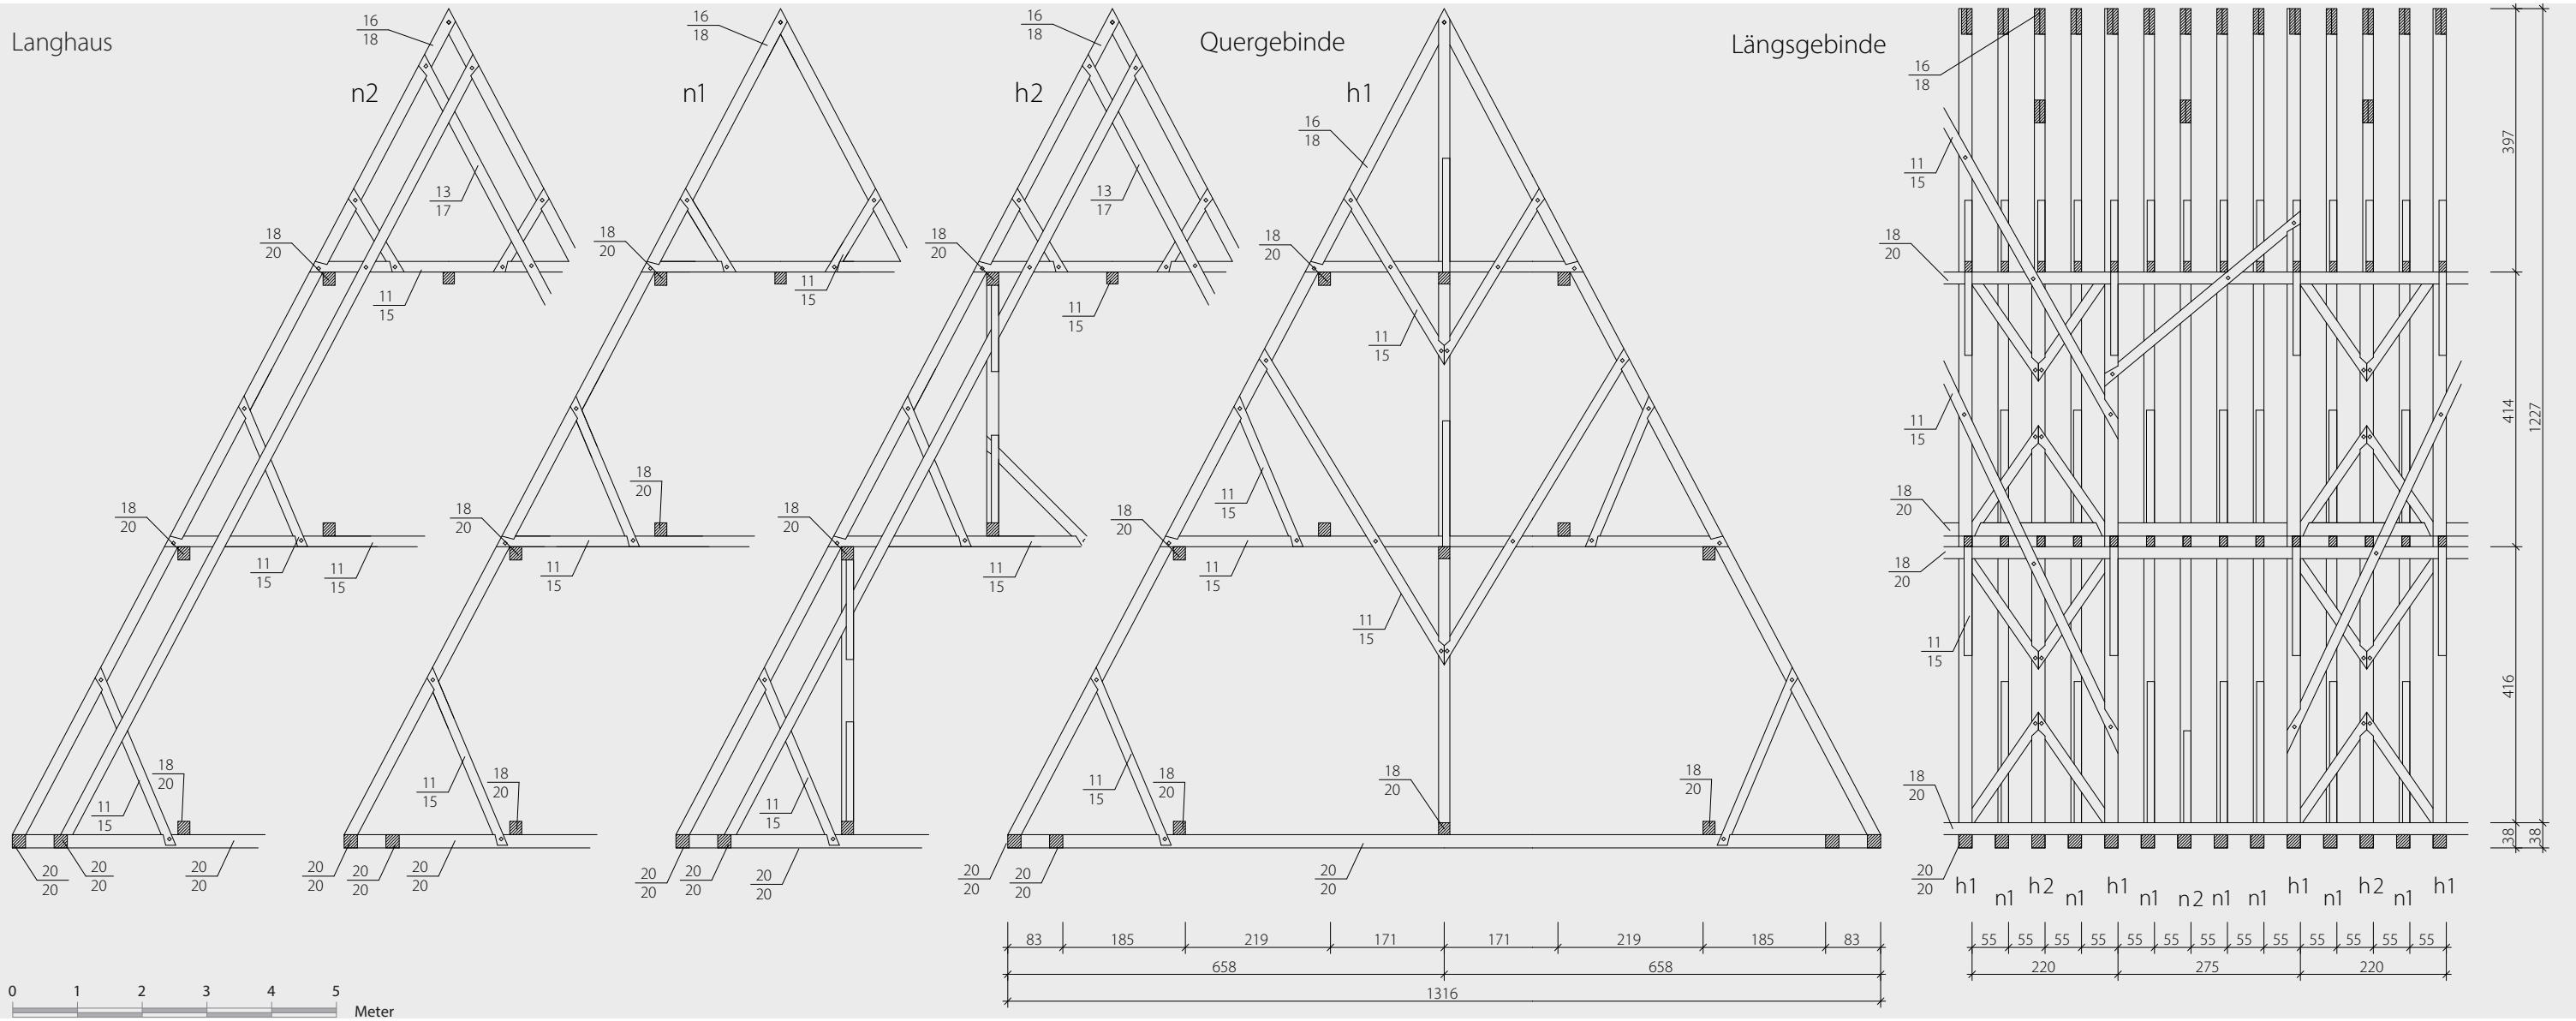
Langhaus

Kehlbalkendach mit doppelt stehenden Stühlen, Hängesäule mit Hängestrebene und sparrenparallelen Streben.

Zerrbalken überblatten die doppelte Mauerschwellen, Sparrenstreben am Zerrbalken und den beiden Kehlbalken in allen Gespärren,

zwei Kehlbalken mit je einem Unterzug. Sechs Bindergespärre mit Hängesäule auf Schwellen. Zwei Paar mit den Sparren verblattete Hängestrebene. In Längsrichtung Aussteifung der Hängesäulen durch lange verblattete Diagonalstreben unterschiedlicher Neigung. Vier Bindergespärre mit doppelt stehenden Stühlen in zwei Geschoßen, Säulen auf Schwellen, die in Längsrichtung durch symmetrische verblattete Kopf- und Fußbänder verstreb sind. Sparrenparallele Streben im Zerrbalken verzapft, überkreuzen unter dem First und sind mit den Sparren verblattet. Vier Nebengespärre wie oben (b), ohne Stuhlsäulen. Sechzehn Leergespärre mit Sparrenstreben (c).

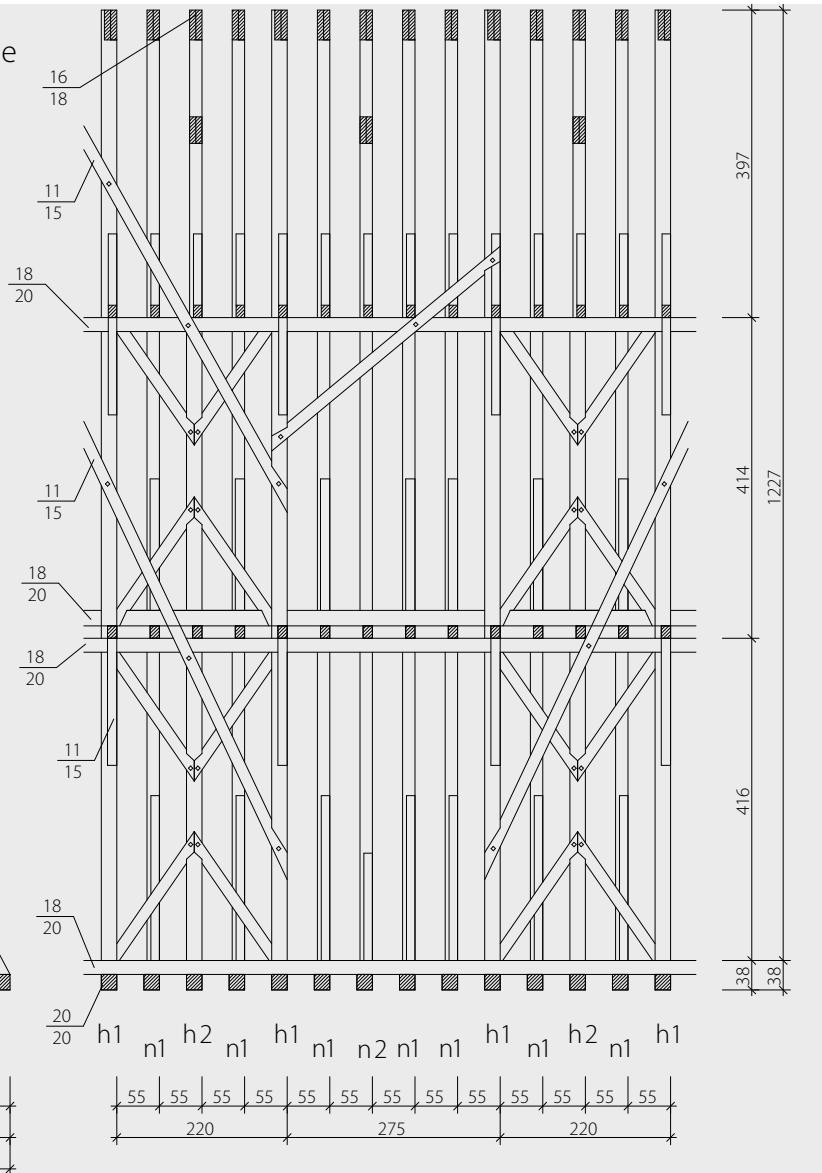
3 Langhausdachwerk mit Blick Richtung Osten.

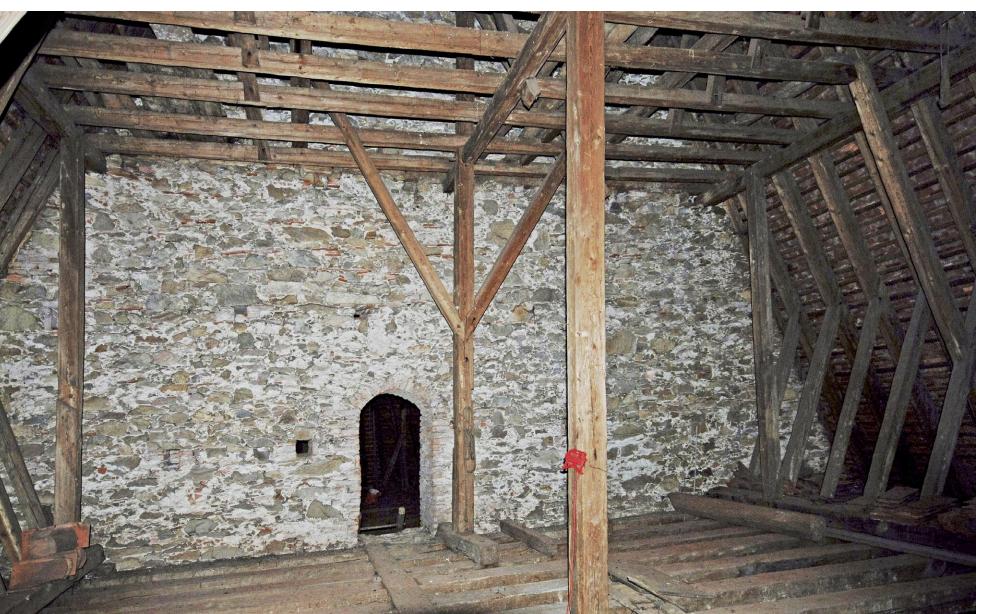
1 Langhausdachwerk mit Blick Richtung Osten.

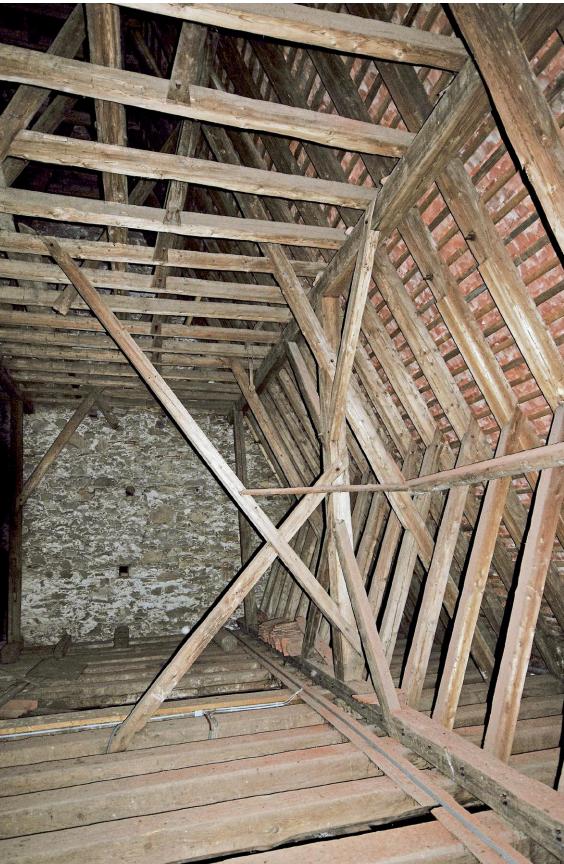
2 Langhausdachwerk,
Detailaufnahme der nördlichen Stuhlwand.

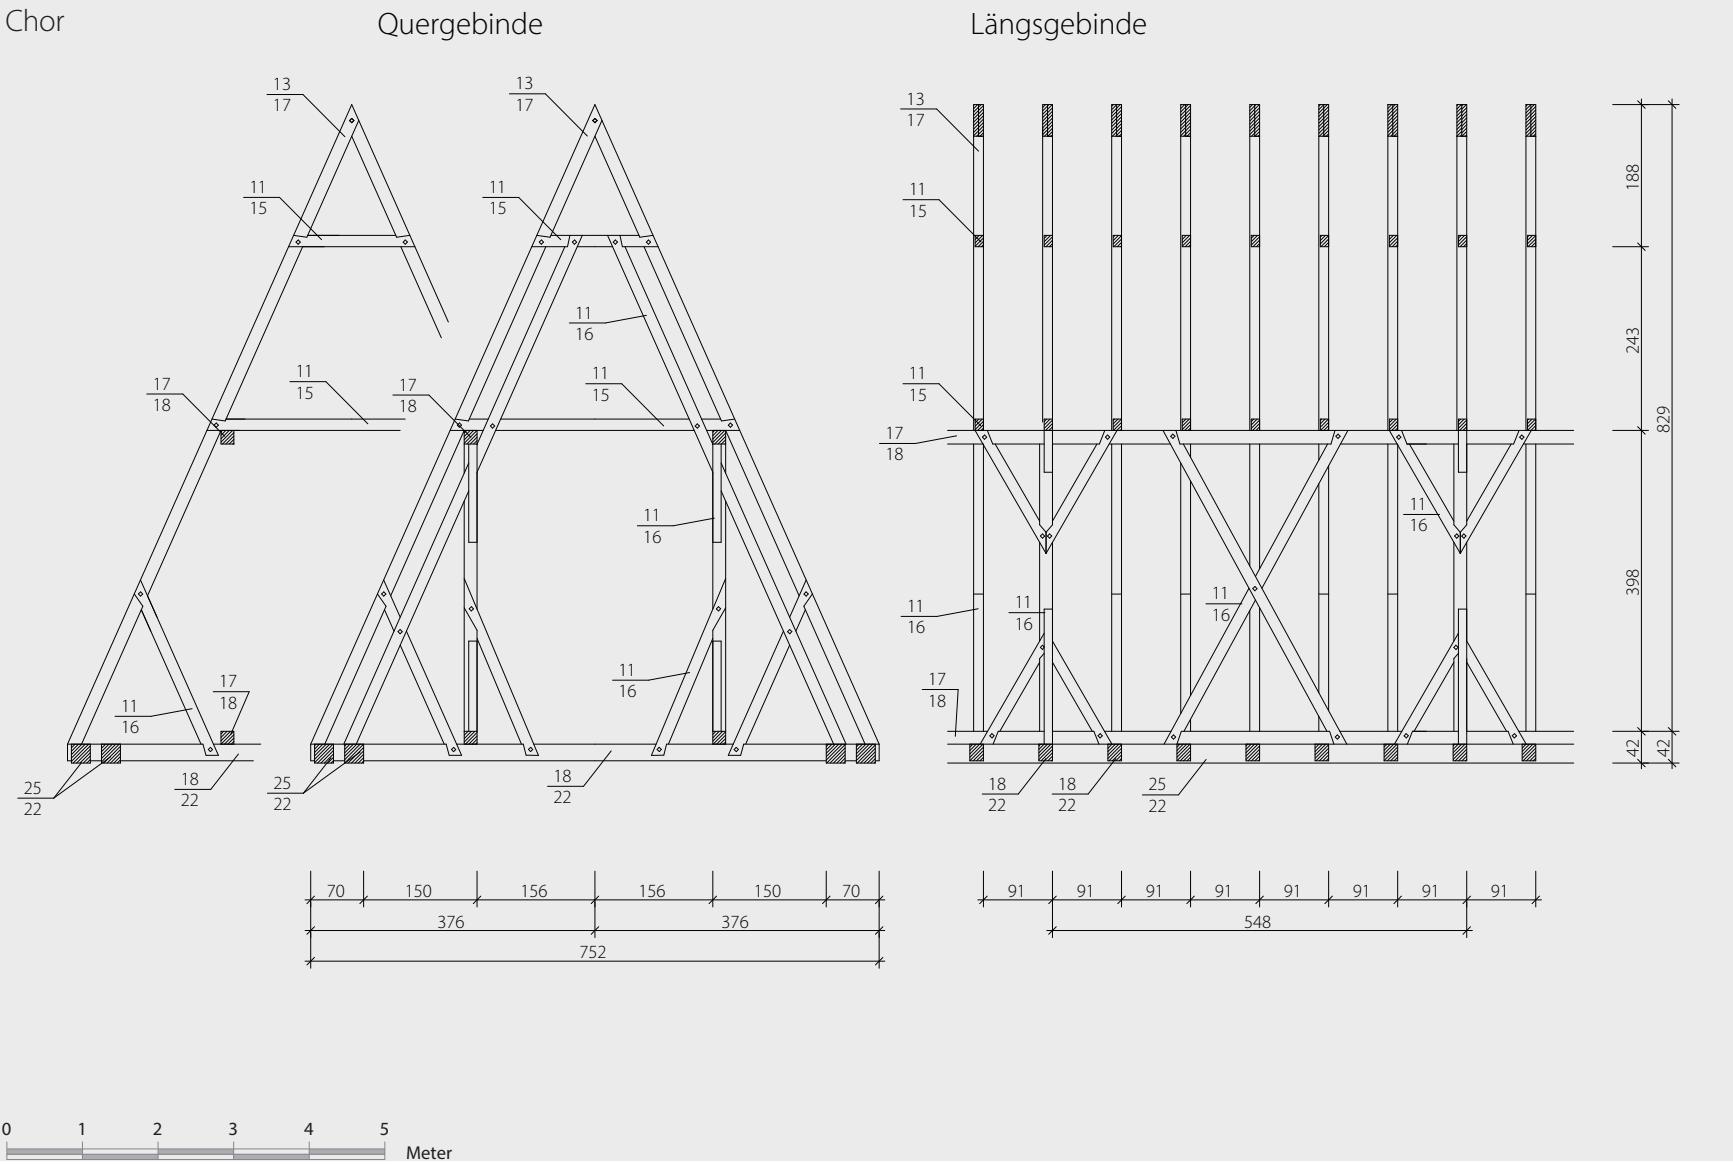
Chor

Kehlbalkendach mit doppelt stehendem
Stuhl, spaltenparallelen Streben und Stuhlsäu-
lenstreben.

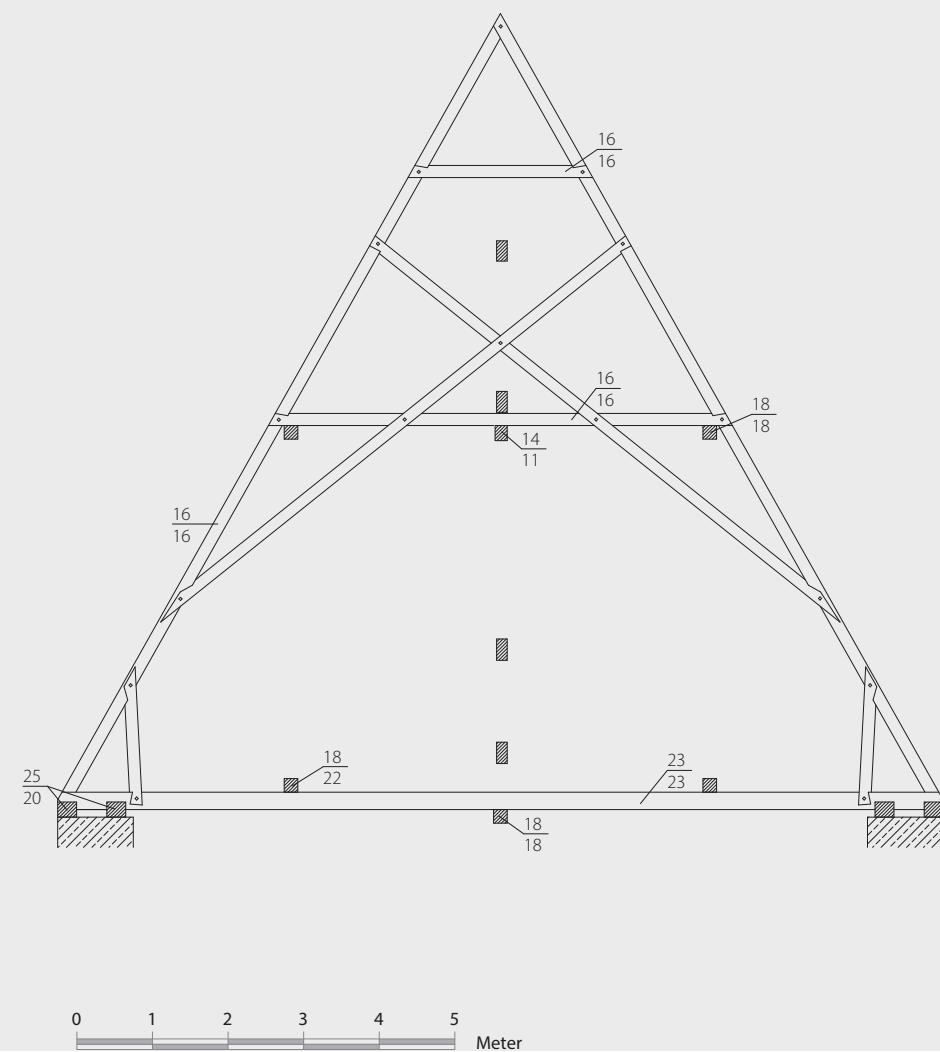
Leergespärre

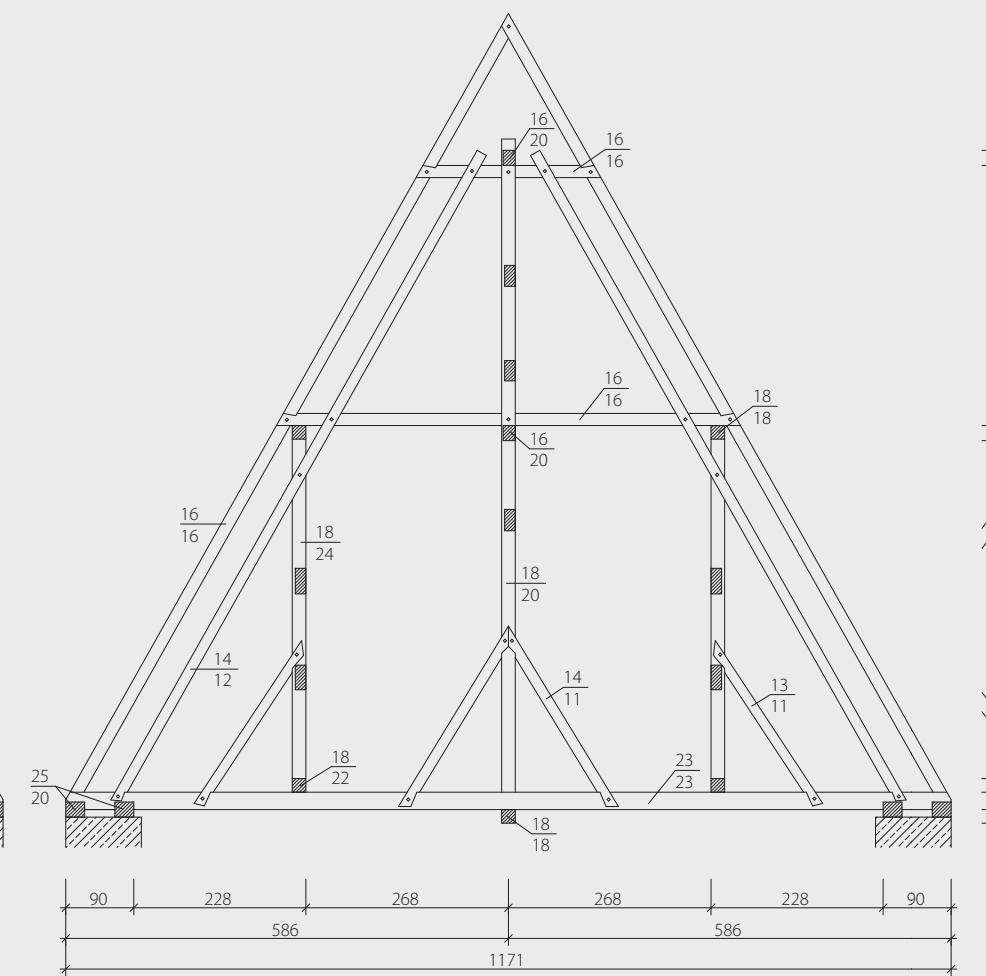
Quergebinde
Blick Richtung Westen

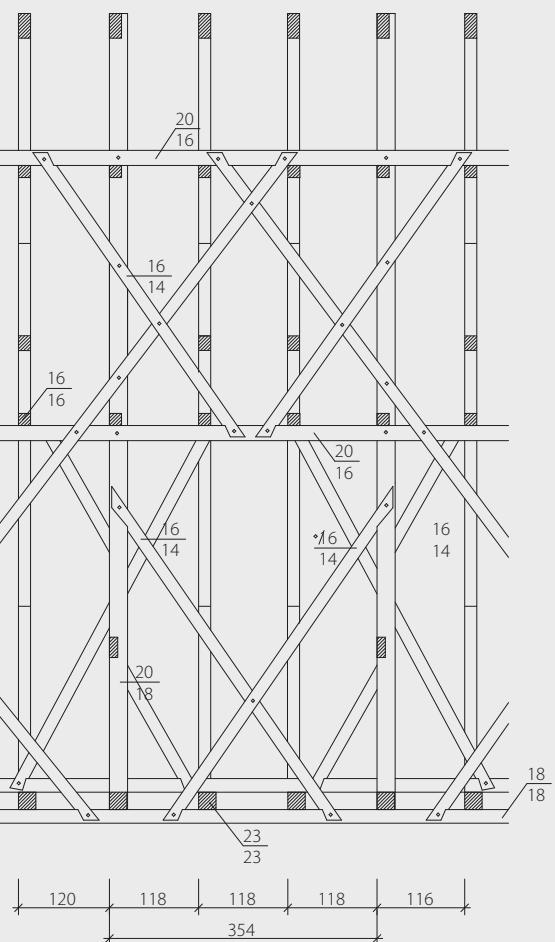
Längsschnitt First
Blick Richtung Süden

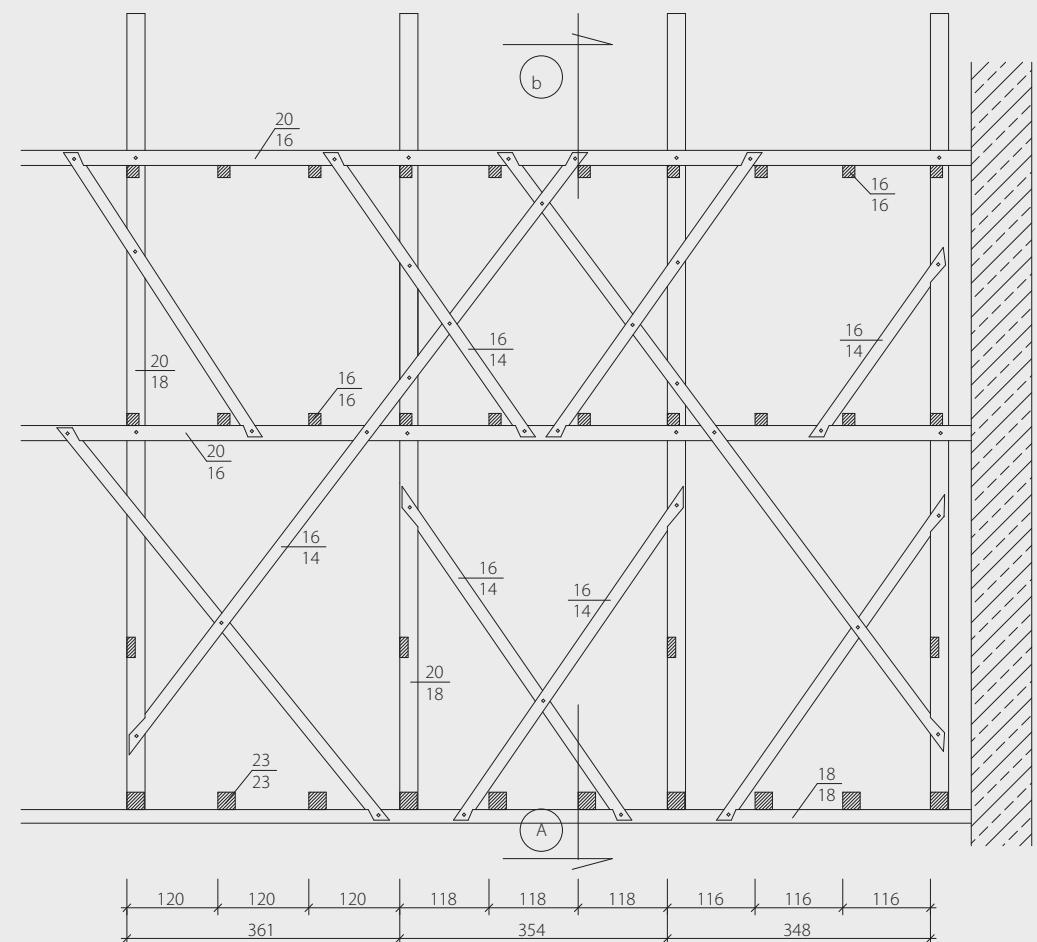
Längsgebinde First
Blick Richtung Süden

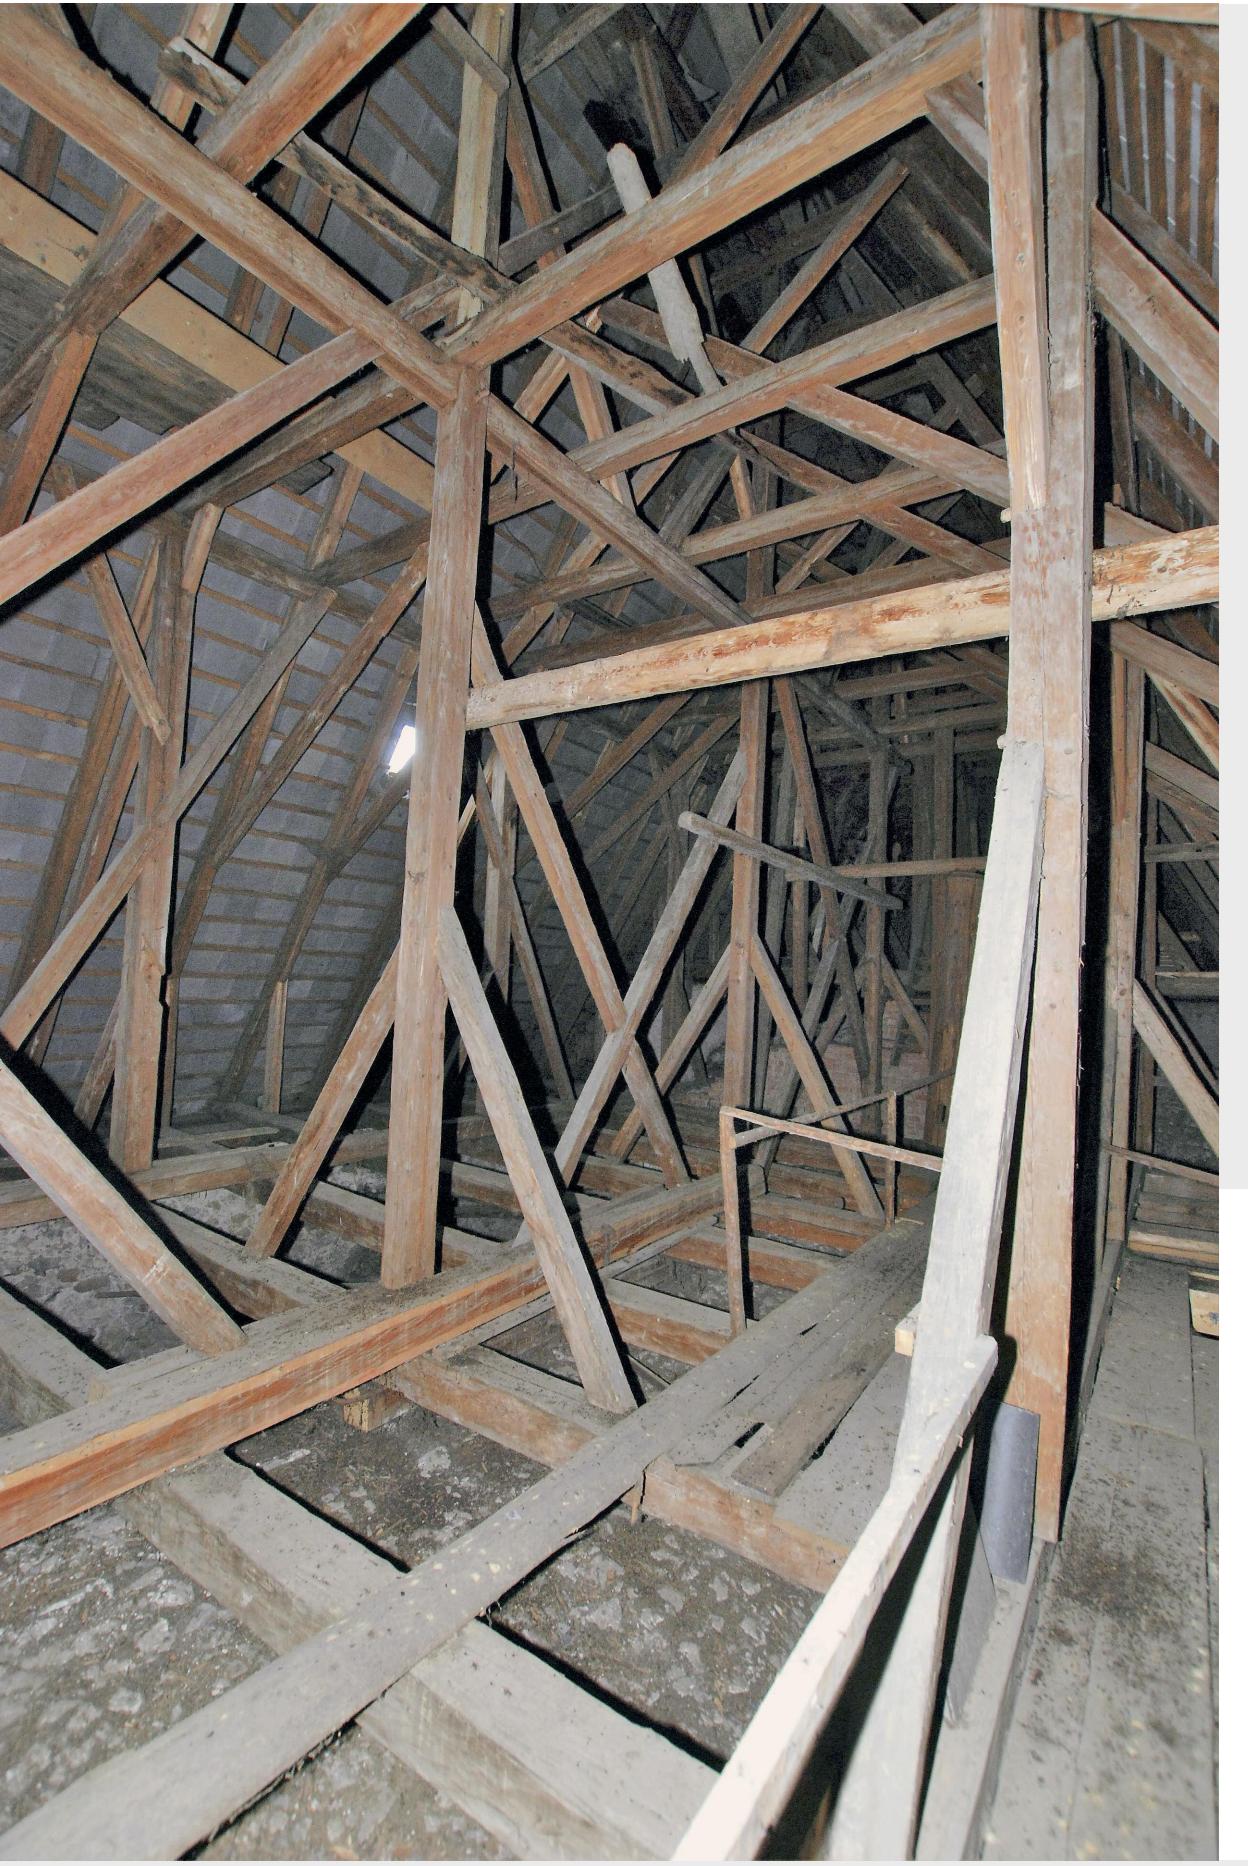
2 Langhausdachwerk,
Blick Richtung Nordosten.

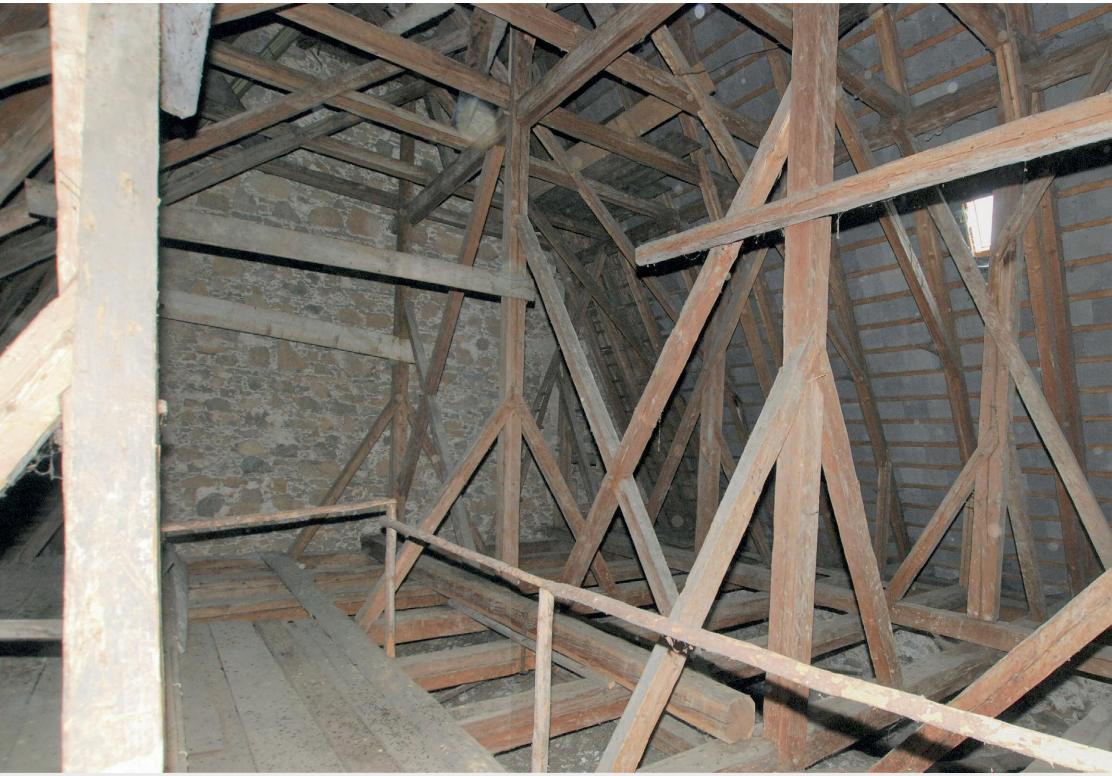
1 Langhausdachwerk,
Blick Richtung Nordwesten.

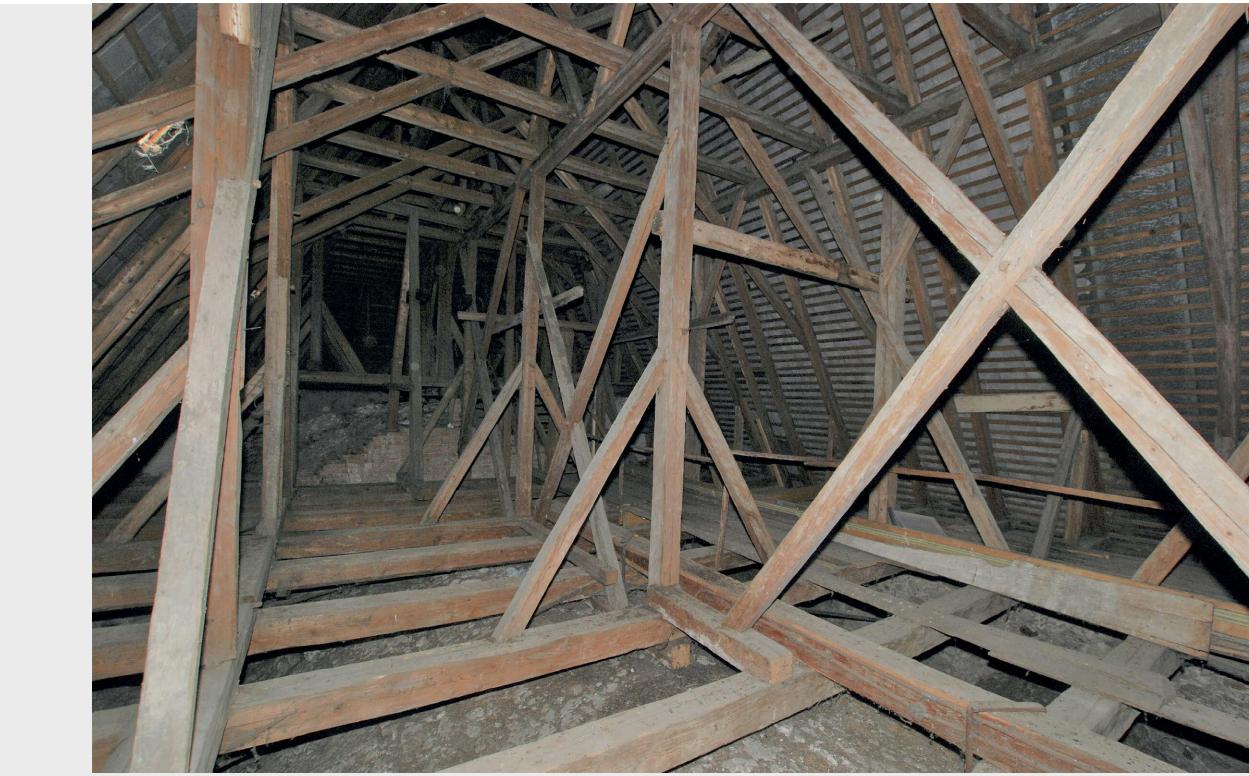
3 Langhausdachwerk, Blick Richtung Osten

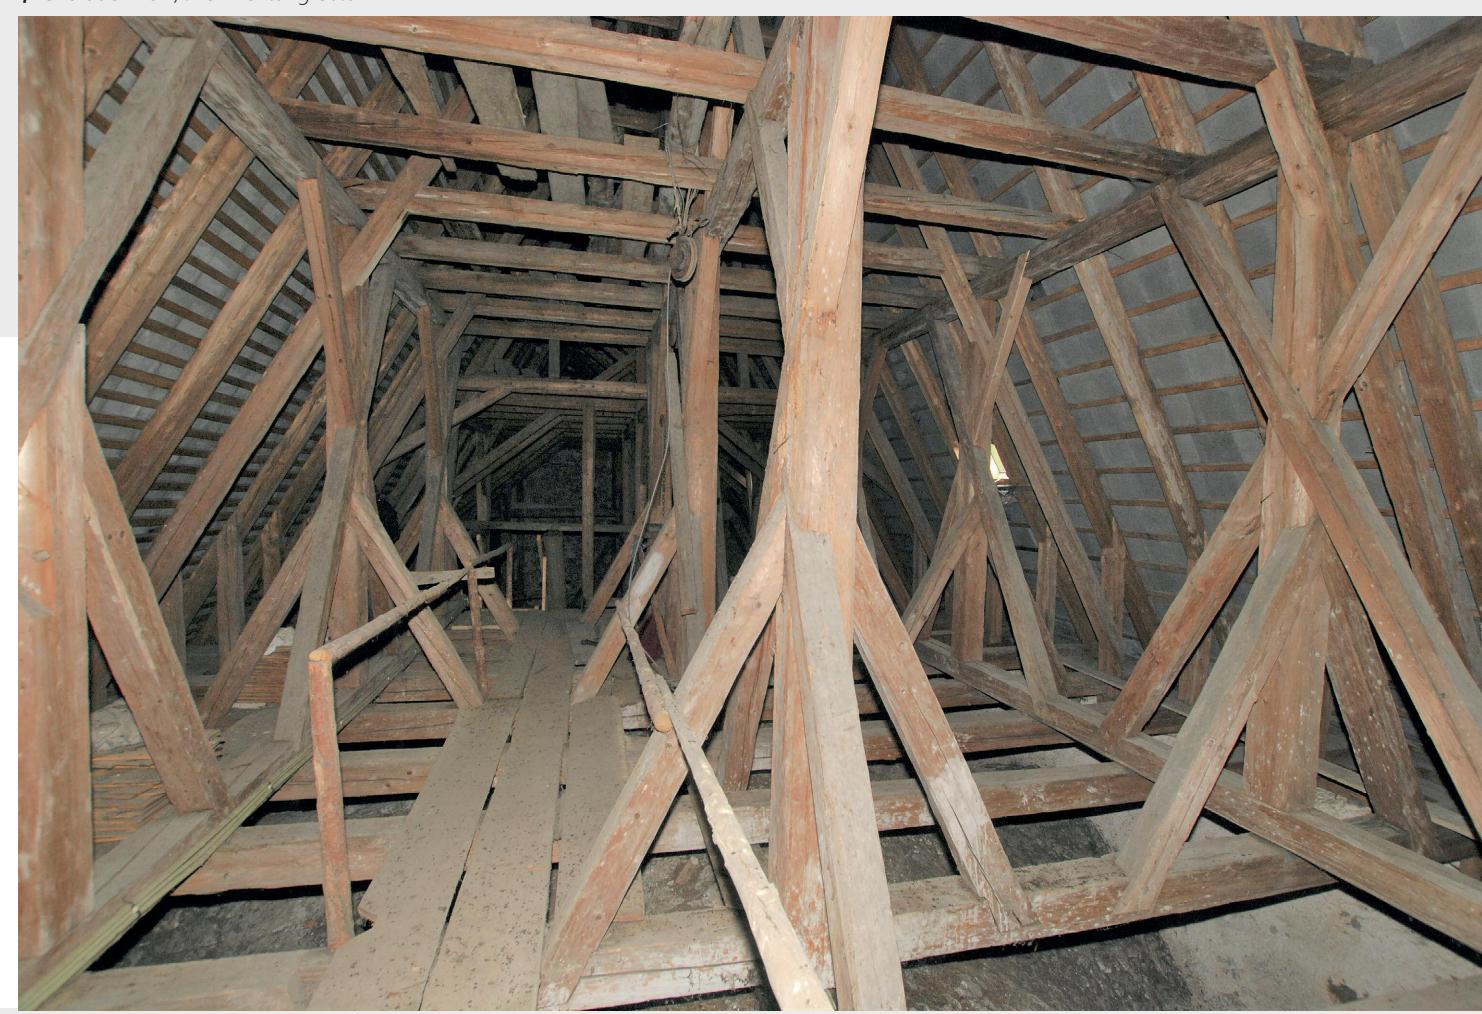
4 Chordachwerk, Blick Richtung Osten
