# Biberbach

## Pfarrkirche Hl. Stephan

**Baubeschreibung***Dachkonstruktion Langhaus*

# Randegg

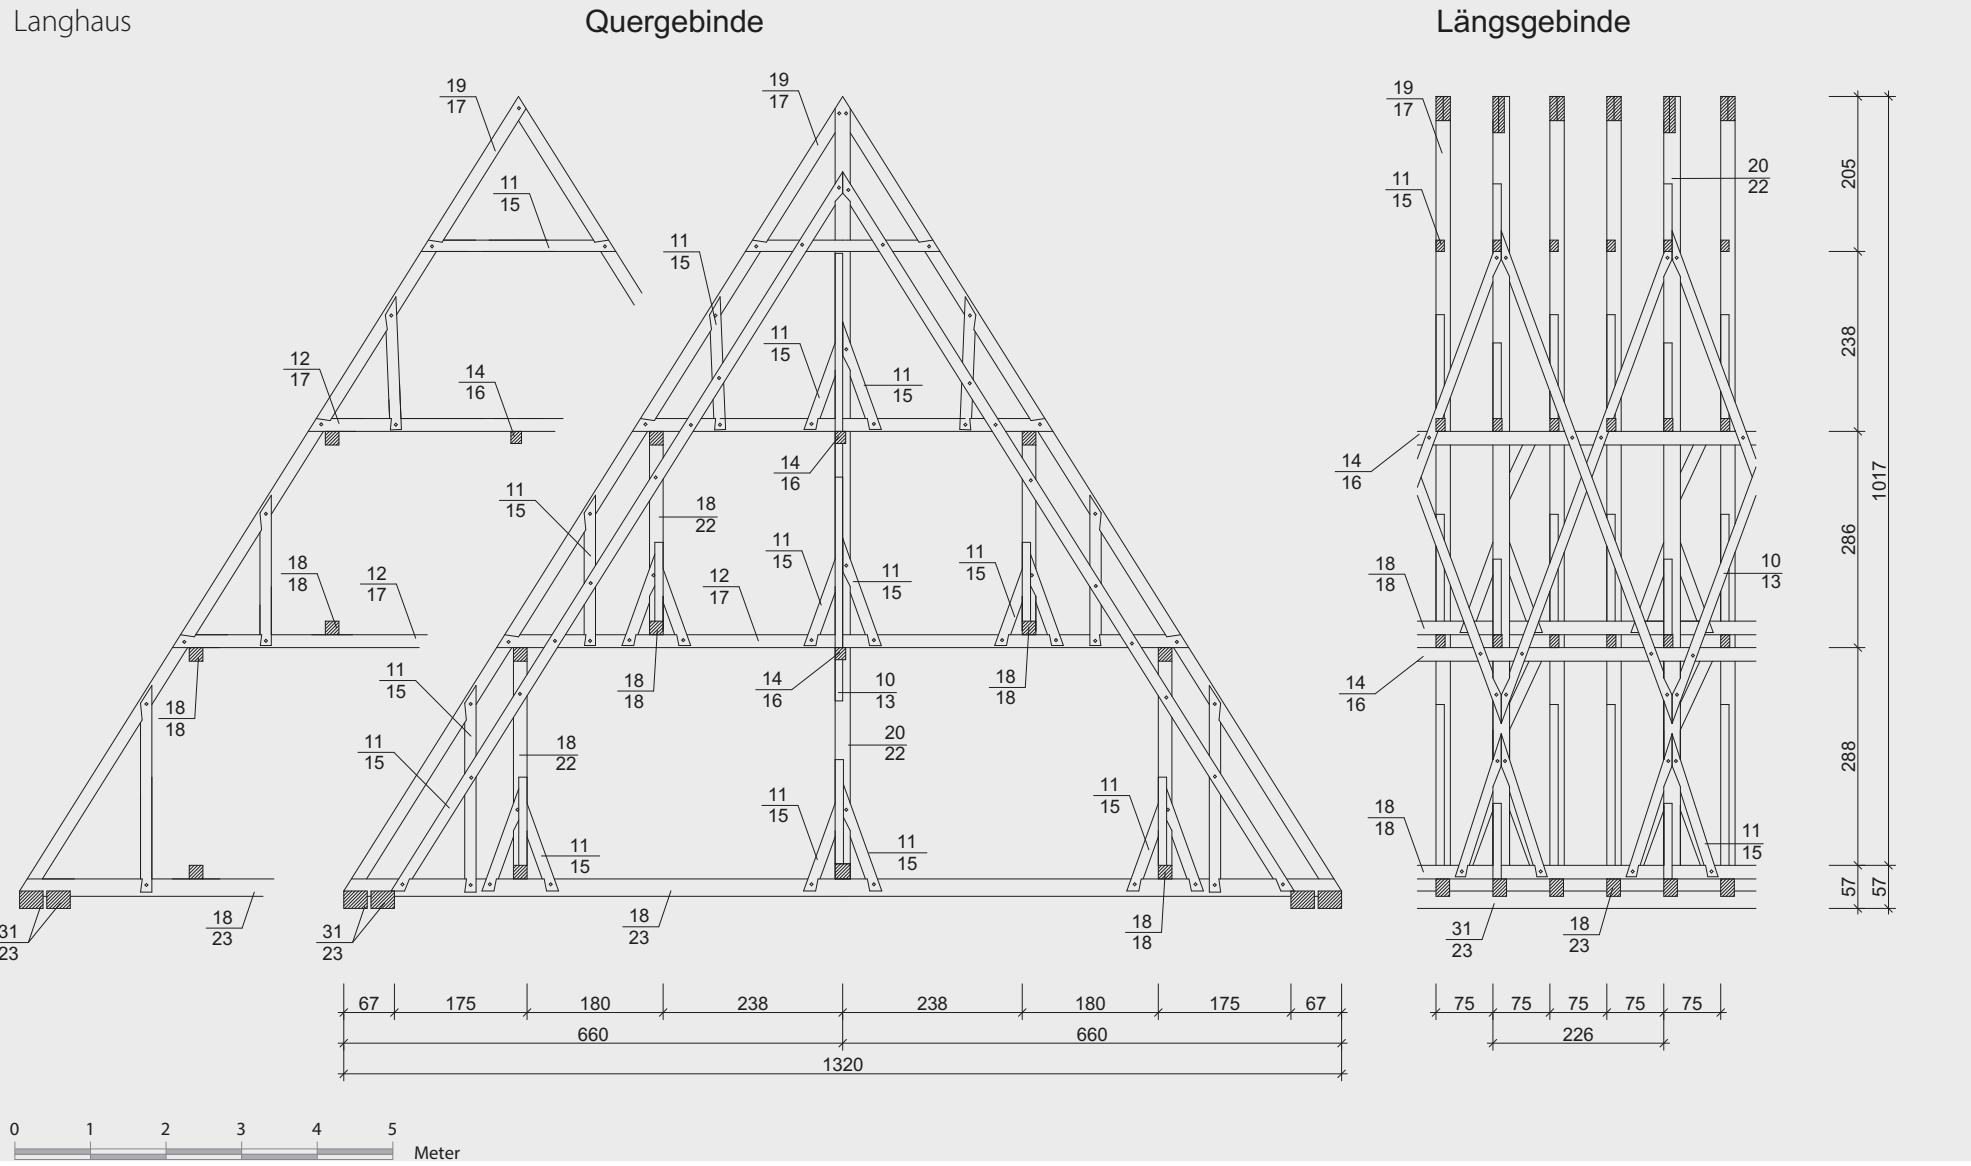
20 Gespärre, davon 8 Bindergespärre (a) von Westen nach Osten:

a - b - b - a - b - b - a - b - b - a - b - a - b - b - a - b - a

**Kehlbalkendach** mit mehrfach stehenden Stühlen, sparrenparallelen Streben und Hängewerk.

Zerrbalken überkämmen die doppelten Mauerschwellen, Sparren zapfen ein; zwei Kehlbalken mit Unterzügen, ein Hahnenbalken; Sparrenstreben in beiden Kehlbalkenebenen und in allen Gespärren; doppelt stehende Stühle in zwei Geschößen, Säulen auf Schwellen, mit Fußbändern quer- und längsverstrebtt, mit Kopfbändern nur längsverstrebtt; Hängesäule bildet den First und zapft im Fußpunkt in die

Schwelle; mit symmetrischen Fußbändern quer- und längsverstrebtt; sparrenparallele Streben zwischen Zerrbalken und Hängesäule angeblattet;

Längsverband der Hängesäulen mit überkreuzten Diagonalstreben, die drei Geschöfe zwischen zwei Säulen überblätten.

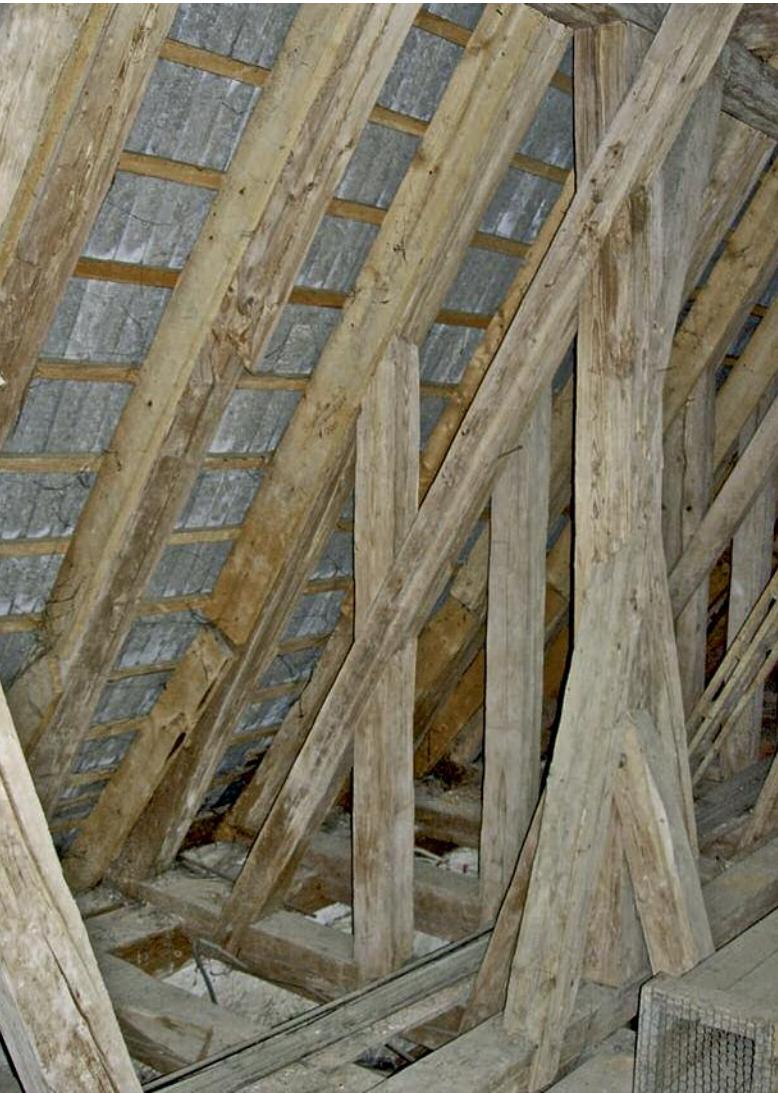
1 Langhausdachwerk, Fußpunkt der Sparren über der Mauerbank mit doppelter Mauerschwelle, rechts eine Stuhlsäule mit sparrenparalleler Strebe.

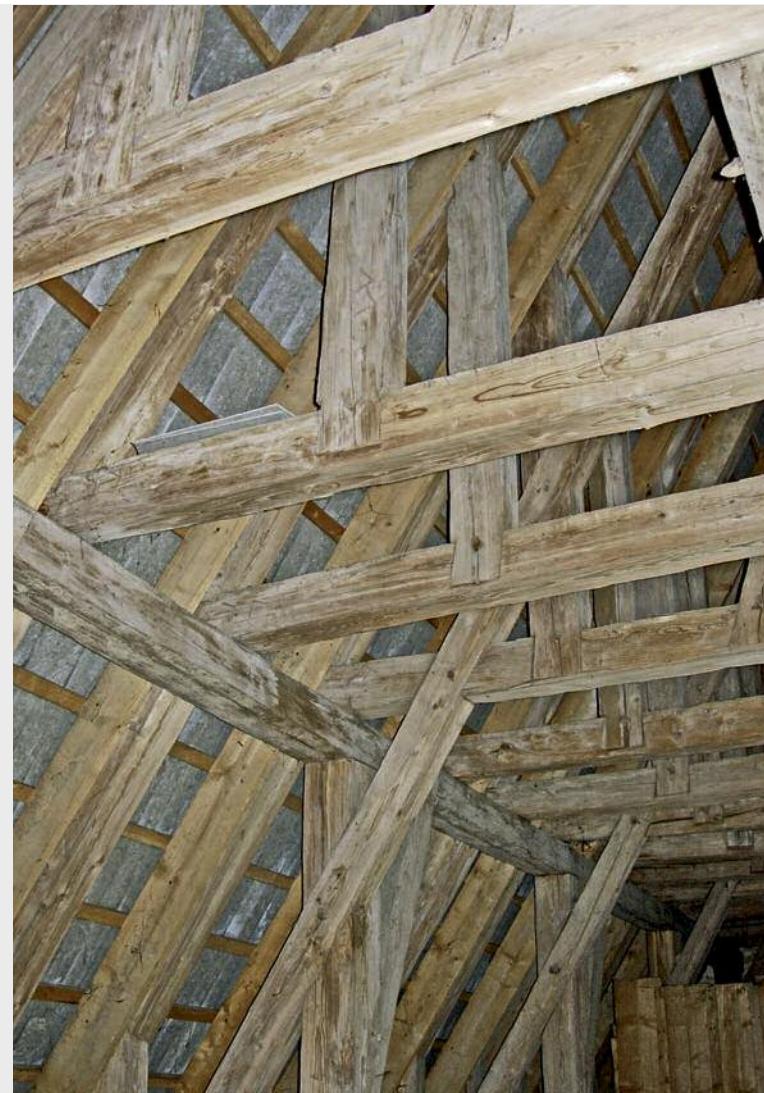
2 Langhausdachwerk, Kehlbalken unterstützt vom Rähm auf den Stuhlsäulen, Blattverbindung der Sparrenstreben.

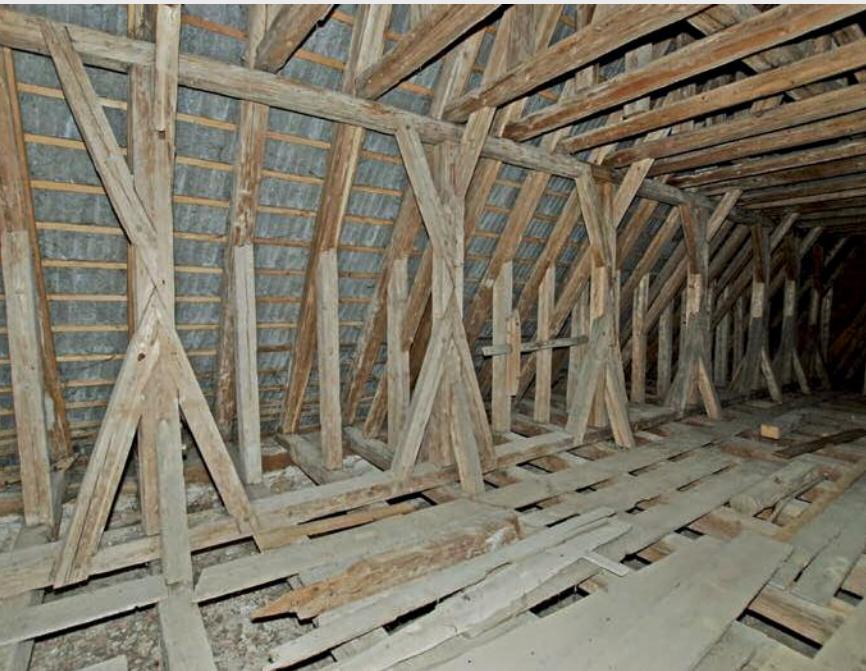
3 Langhausdachwerk, südliche Stuhlwand.

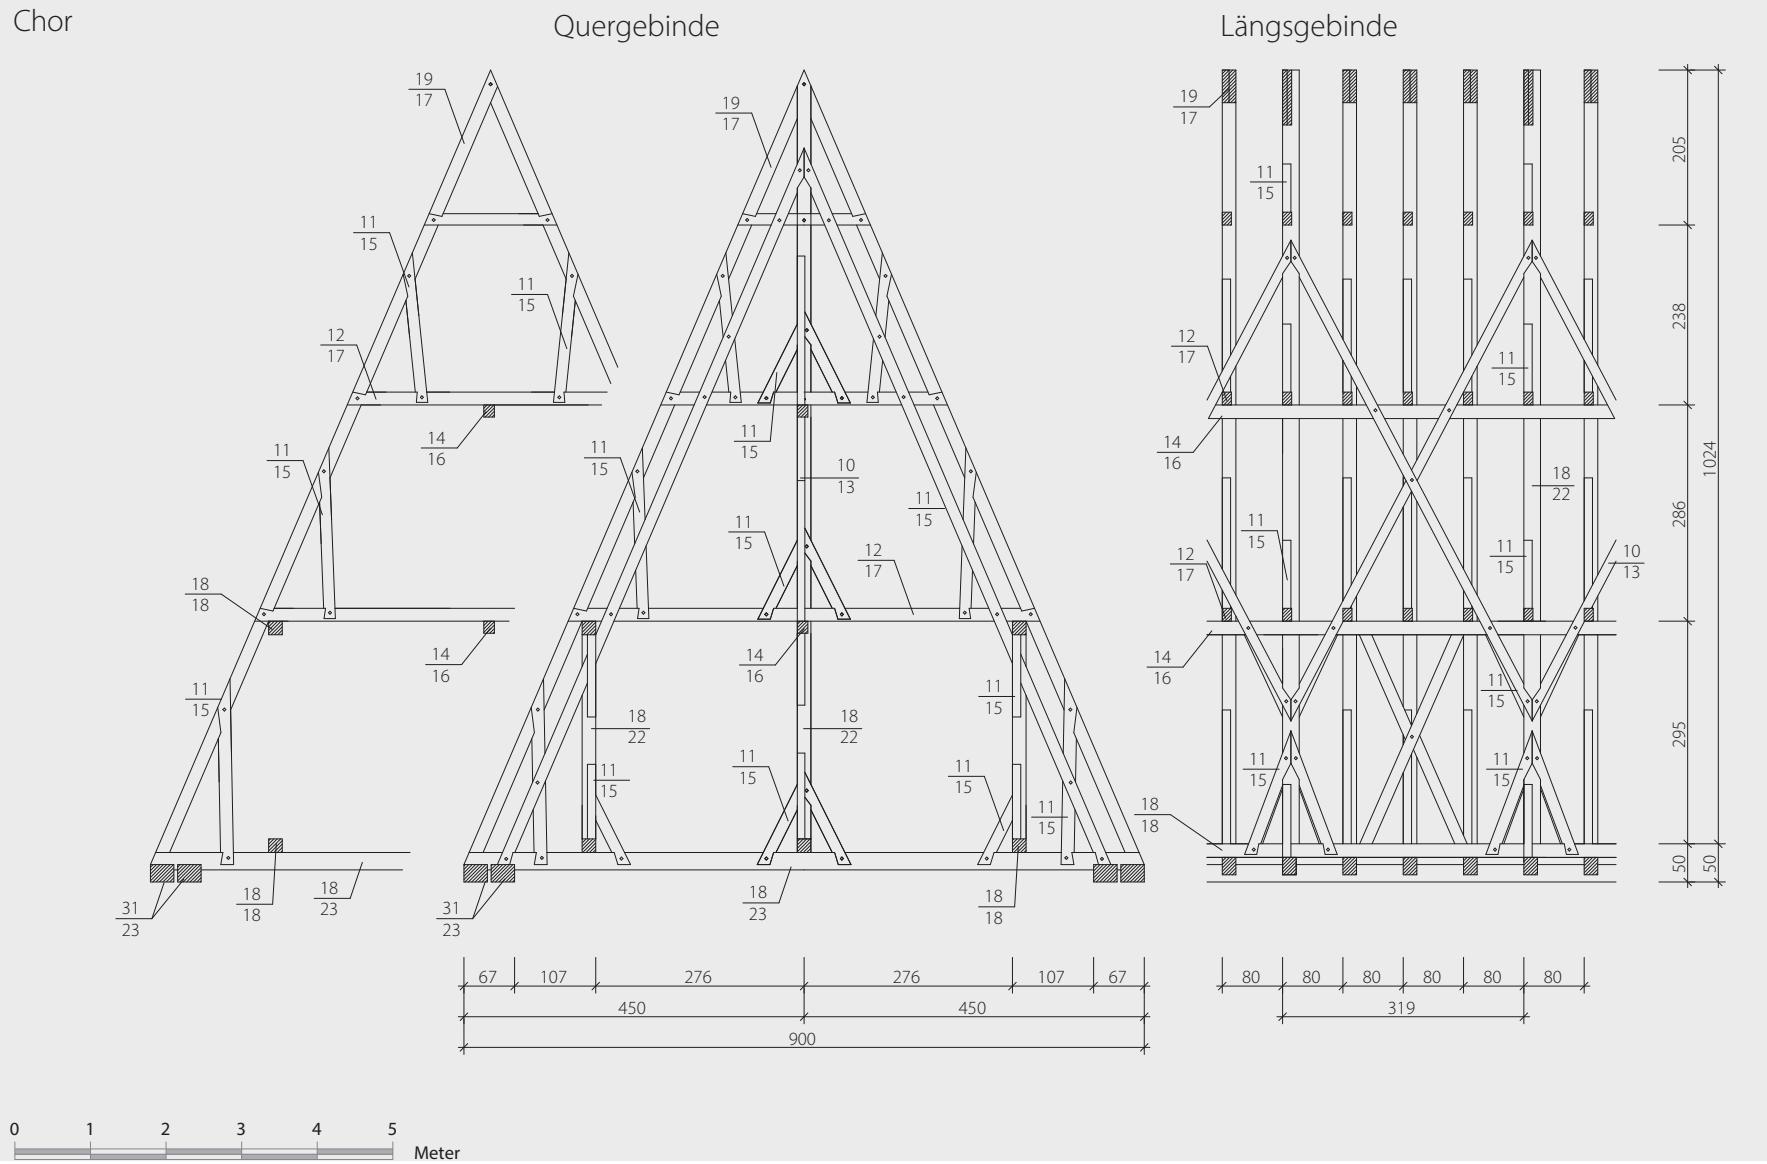
Dachkonstruktion Chor  
lichte Weite: 7,66 Meter

Gespärreabfolge:

b – a – b – b – b – a – b – b – b – a – ...

**Kehlbalkendach** mit doppelt stehendem Stuhl, sparenparallelen Streben, Hängestreb en und Mittelwand auf Schwelle.

Sowohl in Quer- als auch Längsverband gleich wie die Konstruktion des Langhauses, gleiche Firsthöhe, deutlich steilere Dachneigung. Der Abstand zwischen zwei Hängesäulen ist mit drei Leergespärren hier größer.

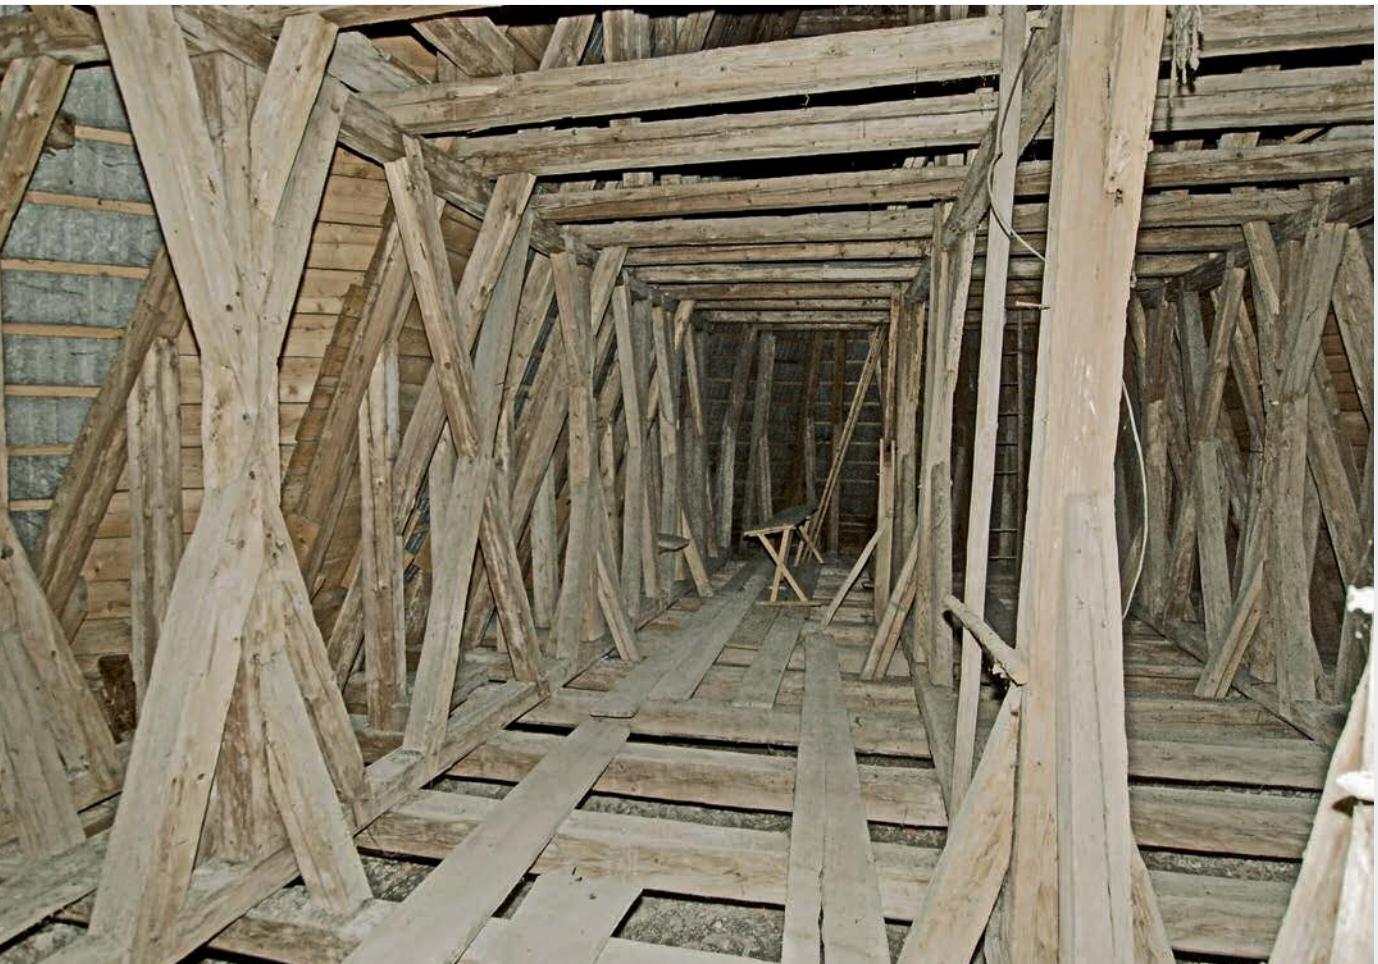
**5 Chordachwerk,**  
Blick auf die 1. Kehlbalkenebene mit Sparrenstreb en.

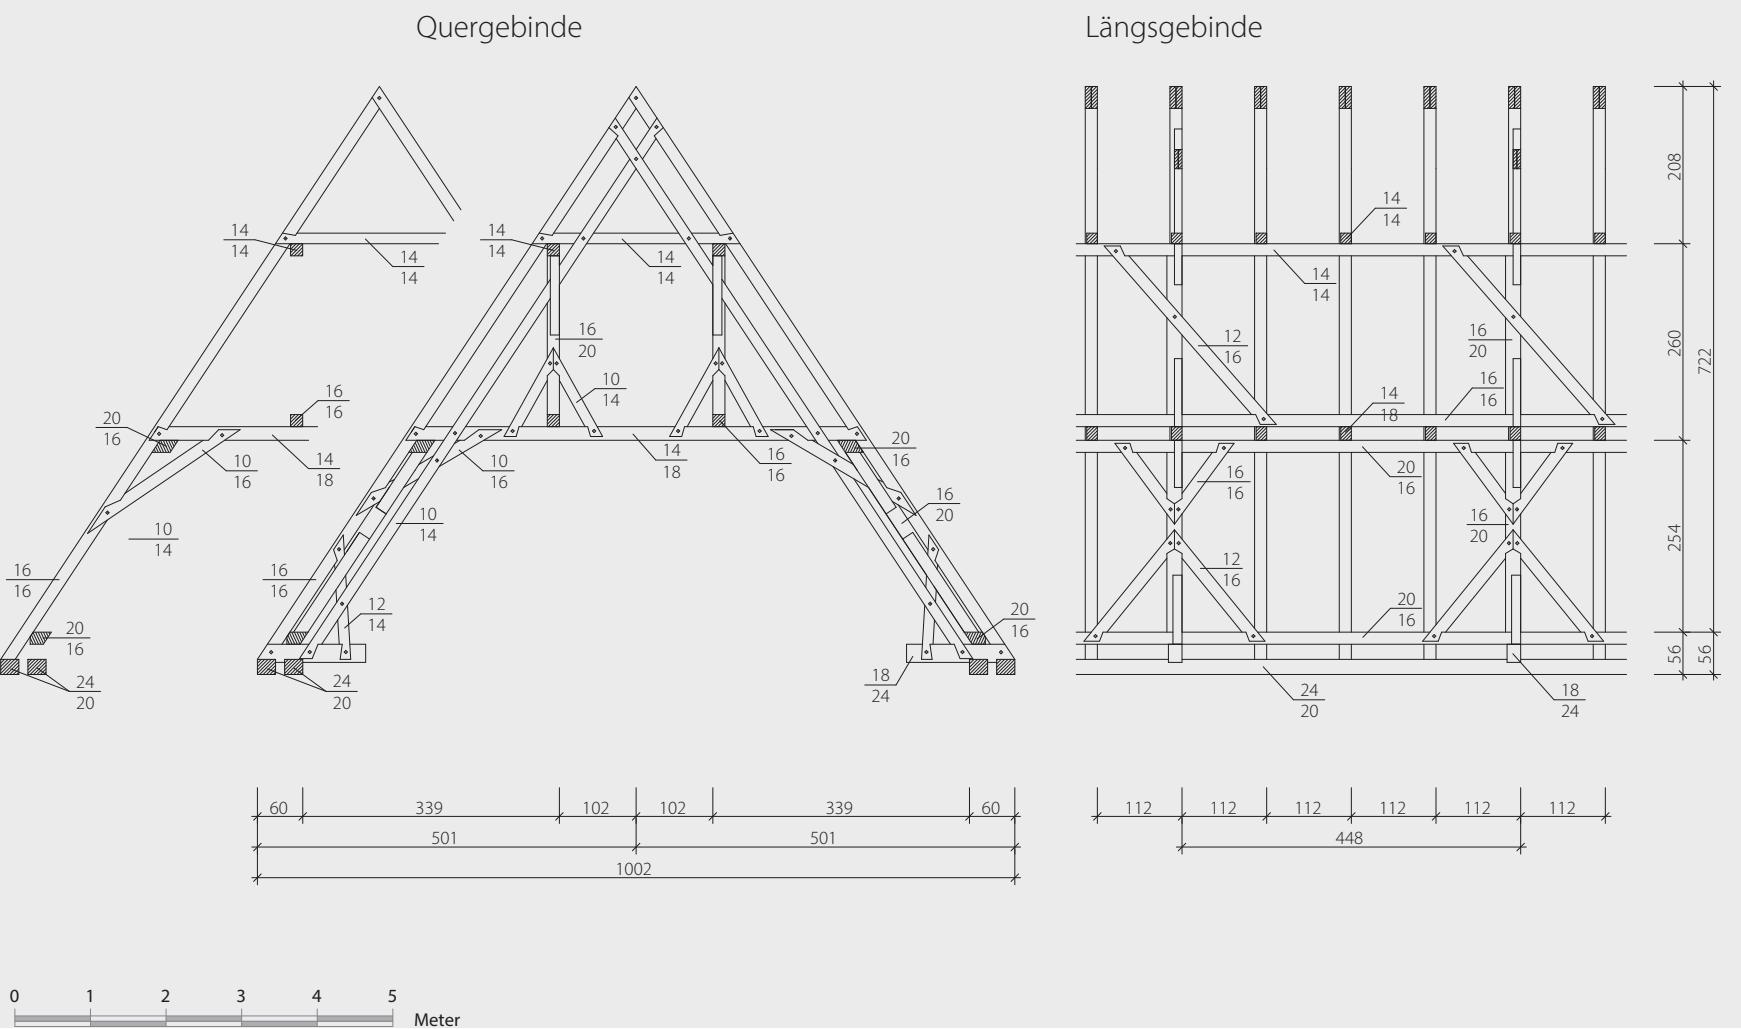
**Baubeschreibung***Dachkonstruktion Langhaus*

16 Gespärre, davon 5 Bindergespärre (a) von Westen nach Osten:  
 b – a – b – b – b – a – b – b – a – b – b – b – a – b – b – a

**Kehlbalkendach** mit liegendem und stehendem Stuhl.

Das Langhausgewölbe ragt bis etwa 1 Meter unter dem ersten Kehlbalken in den Dachraum hinein. Sattelbalken überkämmen die doppelten Mauerschwellen; Sparren eingezapft, Fußpunkt in den Bindergespärren mit Sparrenknecht ausgesteift. Liegende Stühle auf Schwellen, sparrenparallele Streben am Sattelbalken und an den Sparren verblattet. Je ein Kopfband zwischen Sparren und Kehlbalken verblattet. Die liegenden Stühle im Längsverband mit verblatteten symmetrischen Kopf- und Fußbändern verstrebten. Doppelt stehender Stuhl auf dem ersten Kehlbalken, auf Schwellen, mit Fußbändern quer- und mit je einem Steigband längsverstrebten.

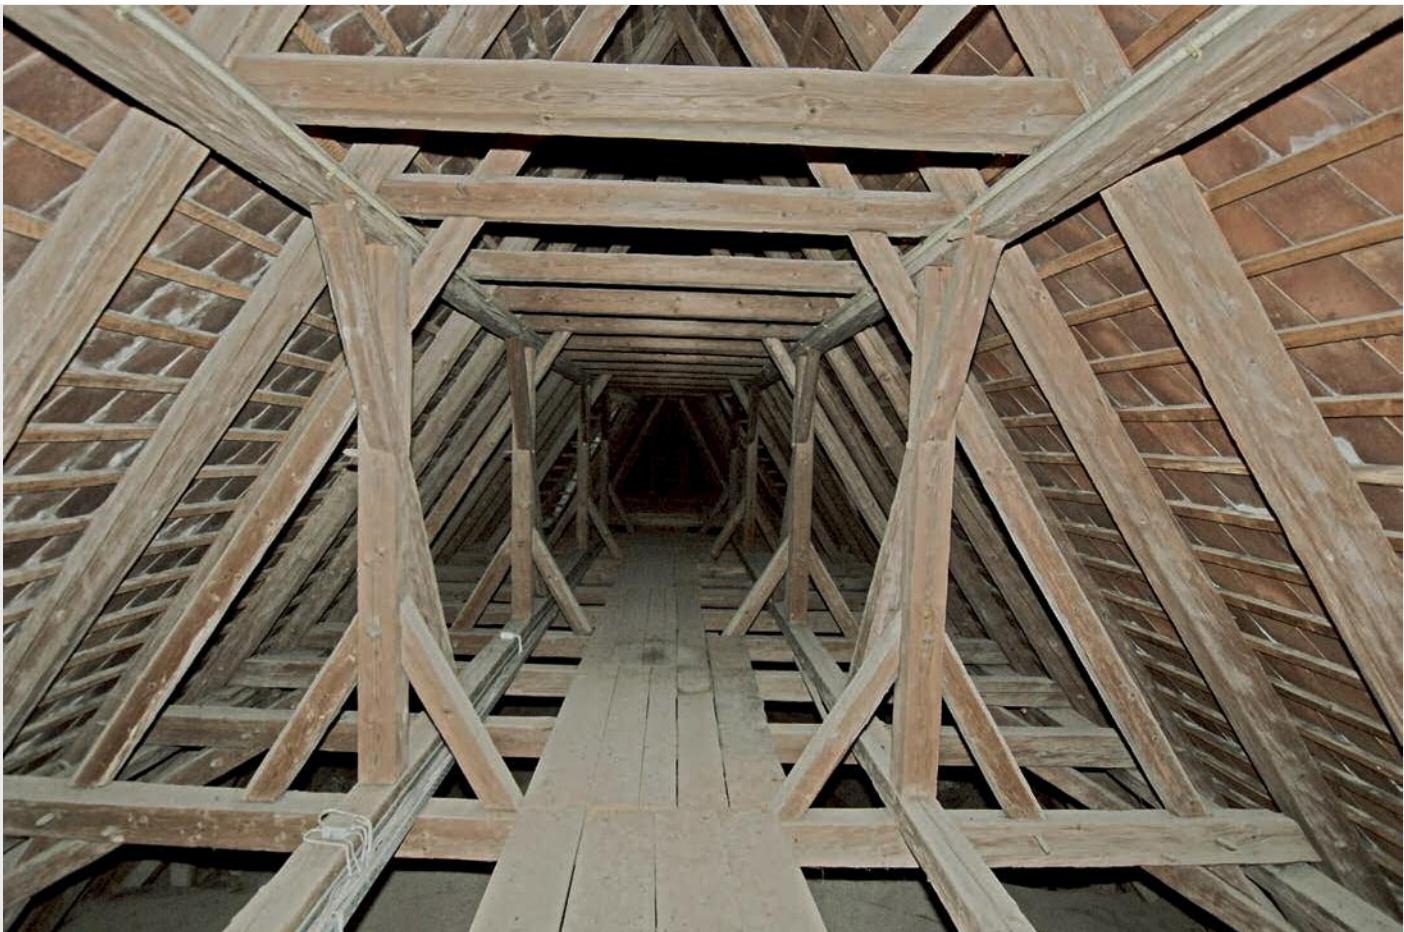
1 Langhausdachwerk über der 1. Kehlbalkenlage mit Blick Richtung Osten.

2 Langhausdachwerk,  
Detailaufnahme der liegenden Stuhlkonstruktion mit Blick Richtung Nordosten.

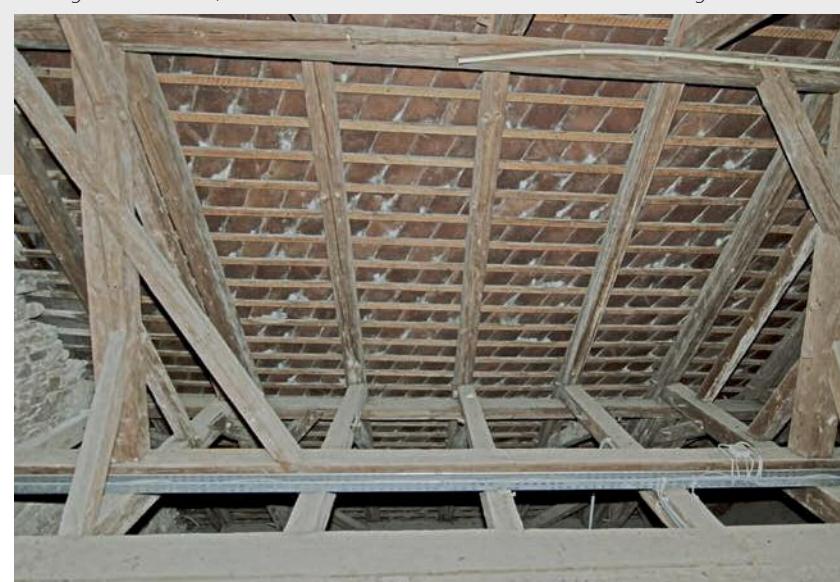
3 Langhausdachwerk, Detailaufnahme Stuhlwand über der 1 Kehlbalkenlage.

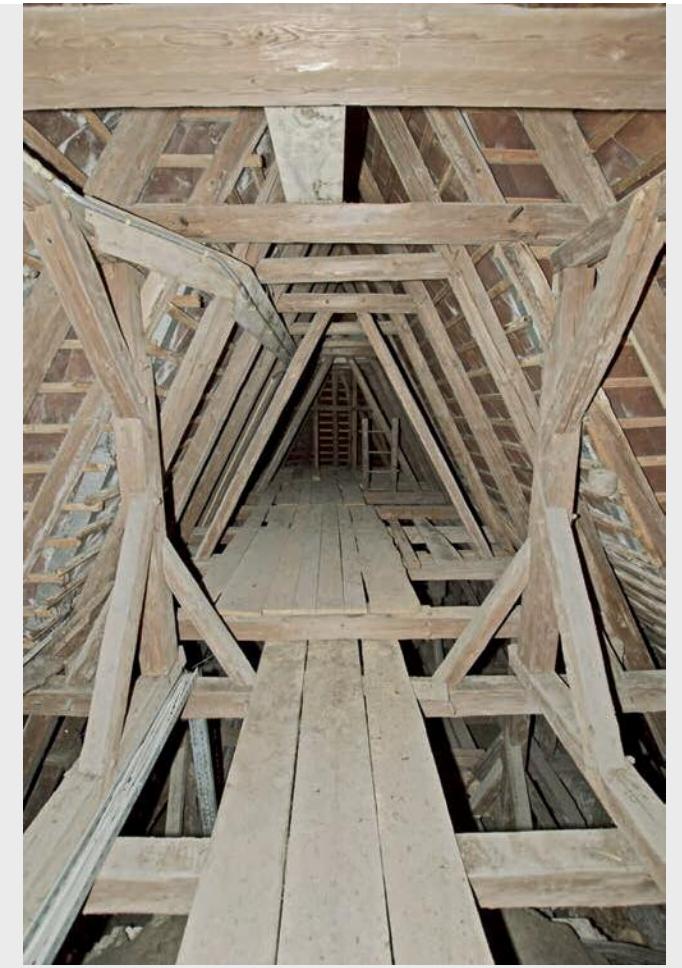
4 Langhausdachwerk über der 1. Kehlbalkenlage mit Blick Richtung Osten.

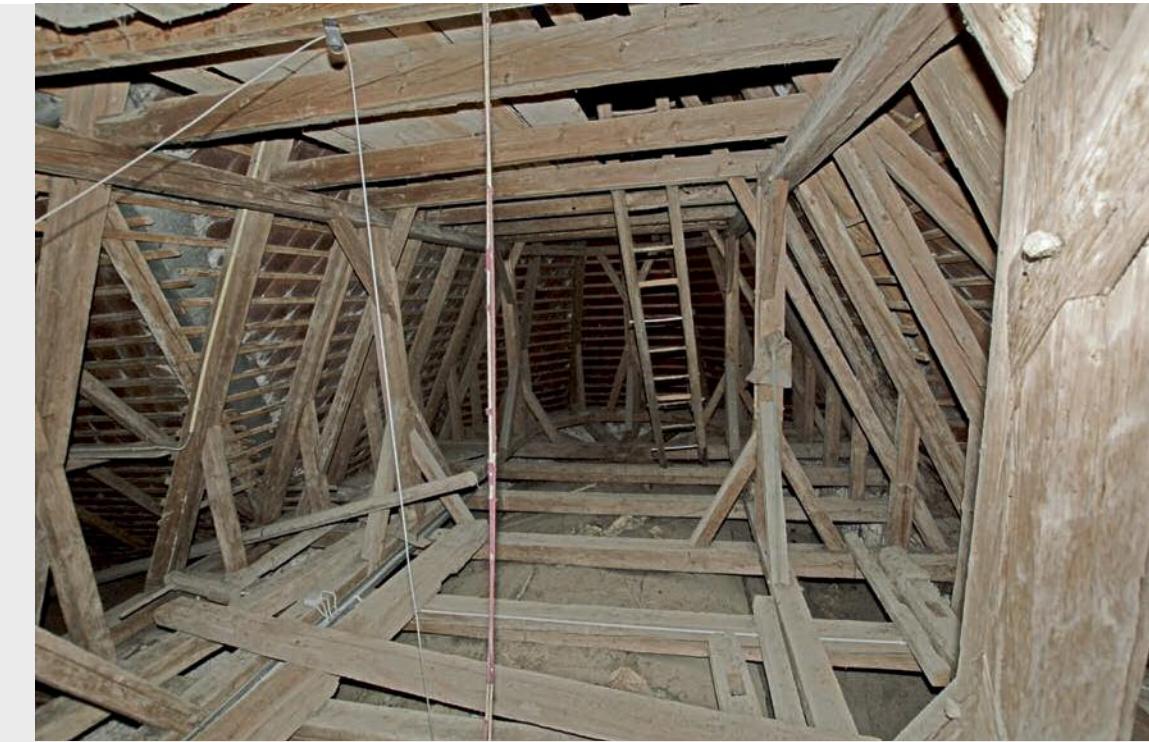
5 Chordachwerk mit Blick Richtung Osten.

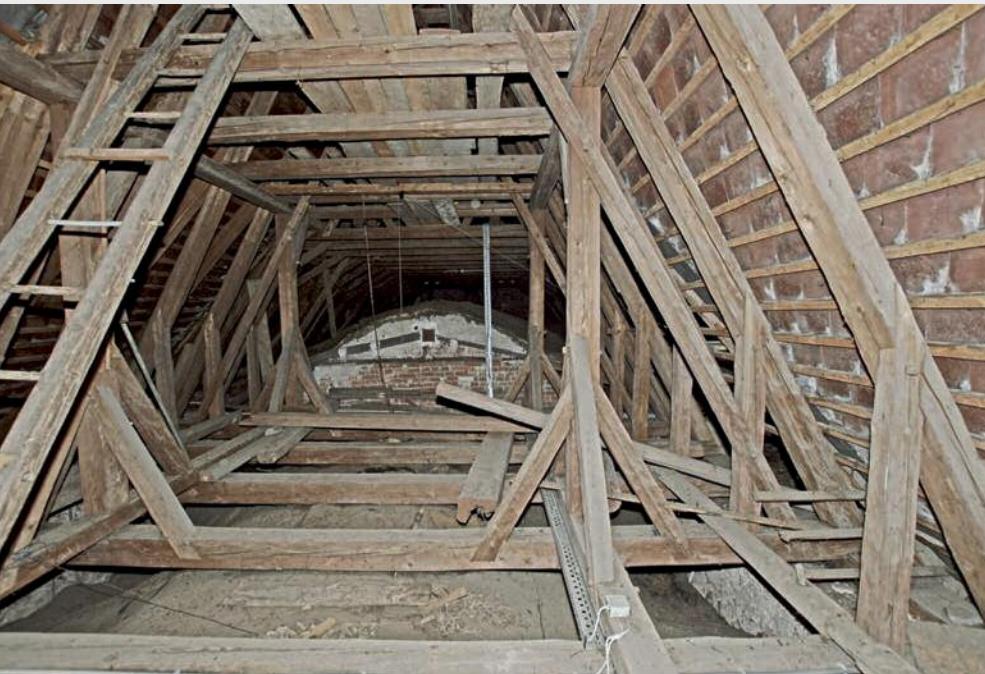
6 Chordachwerk mit Blick Richtung Westen.
